**INFORME DE HITO DE CONTROL  
N° 028-2026-OCI/6042-SCC**

**“CREACIÓN DE PISTAS Y VEREDAS EN EL A.H. SANTA  
JULIA SECTOR A, DISTRITO DE VEINTISÉIS DE OCTUBRE,  
PROVINCIA DE PIURA, DEPARTAMENTO DE PIURA”, CON  
CÓDIGO ÚNICO DE INVERSIONES N° 2356028**

**HITO DE CONTROL N° 5  
RECEPCIÓN DE OBRA**

**VEINTISÉIS DE OCTUBRE, 8 DE SETIEMBRE DE 2026**

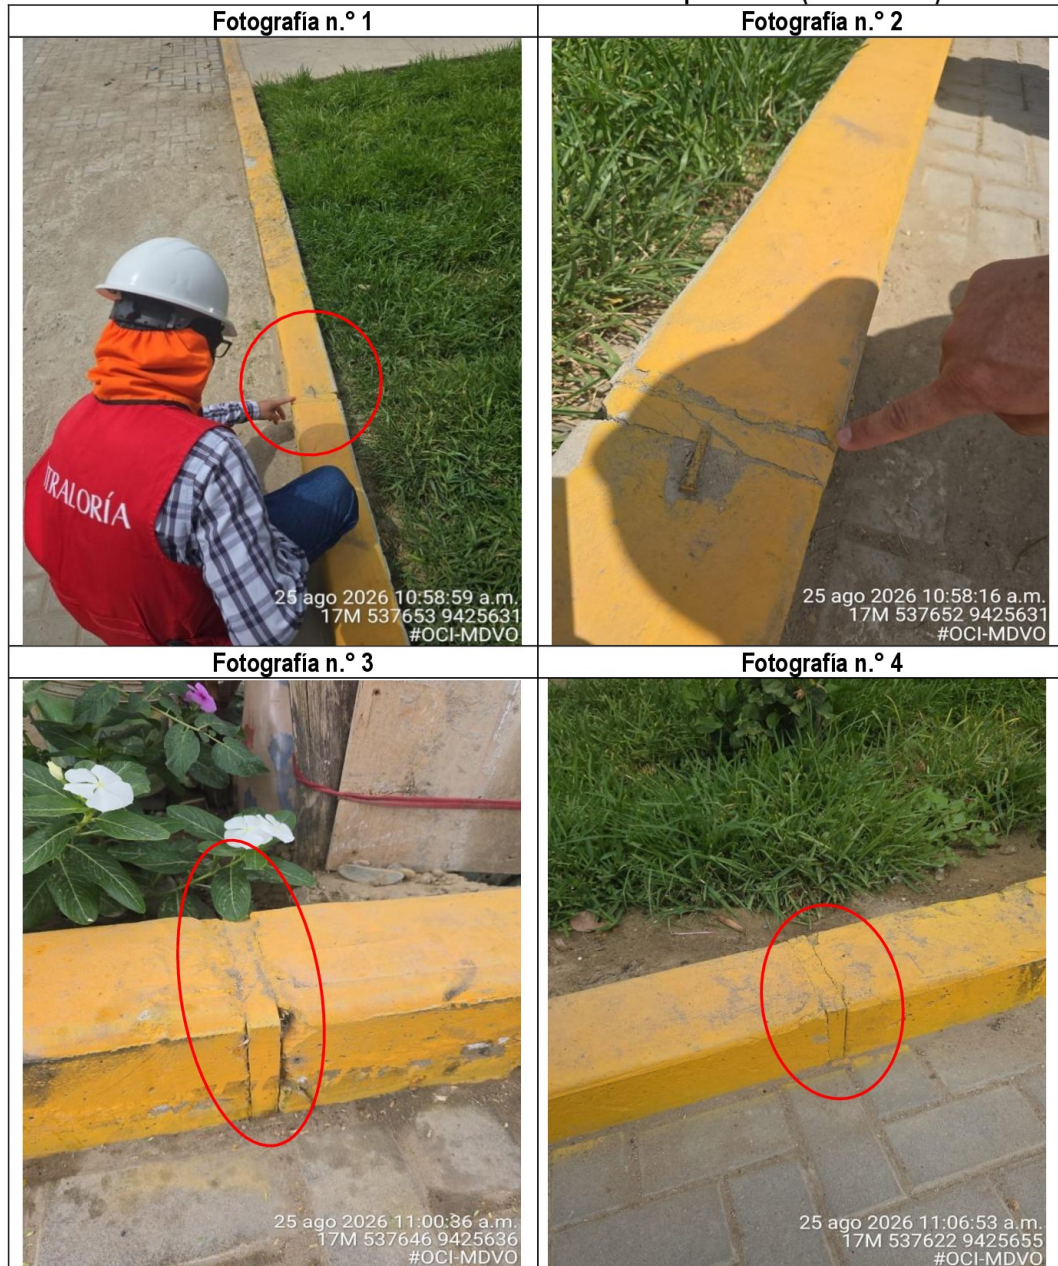
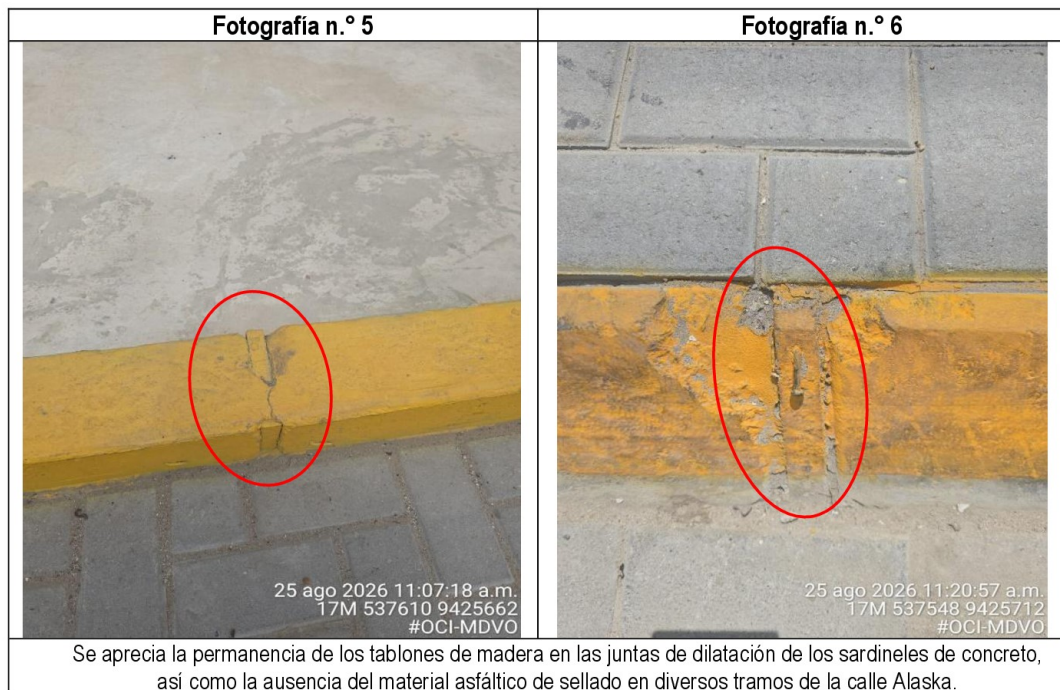
**Fotografías n.ºs 1, 2, 3, 4, 5 y 6**  
**Juntas de dilatación sin sello asfáltico en sardineles peraltados (Calle Alaska)**

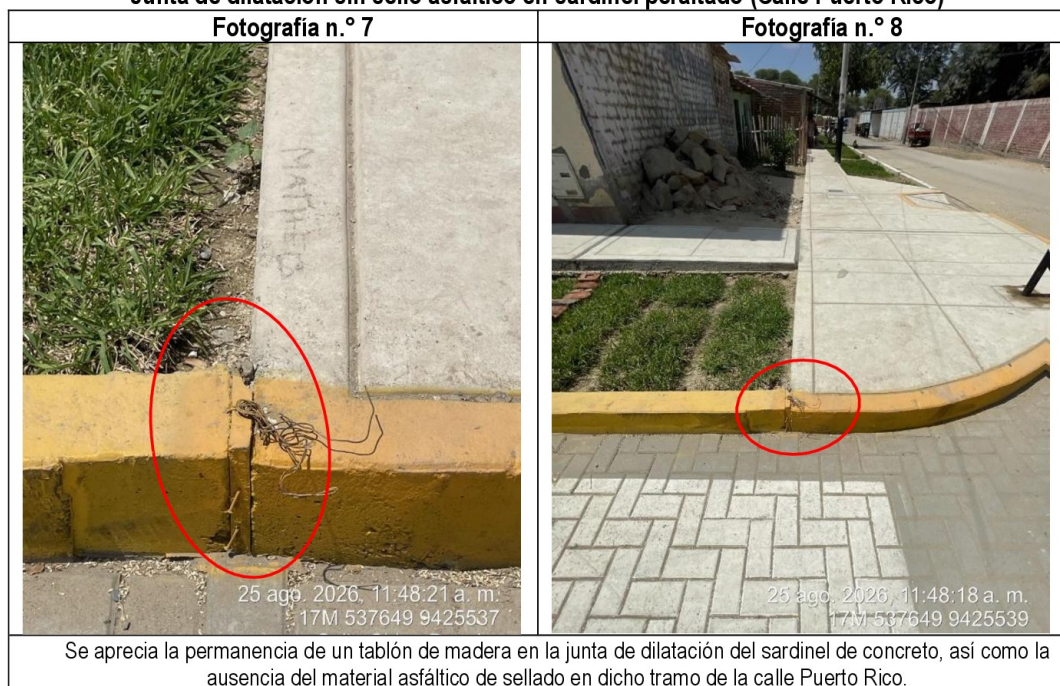
**Fotografías n.ºs 7 y 8**  
**Junta de dilatación sin sello asfáltico en sardinel peraltado (Calle Puerto Rico)**

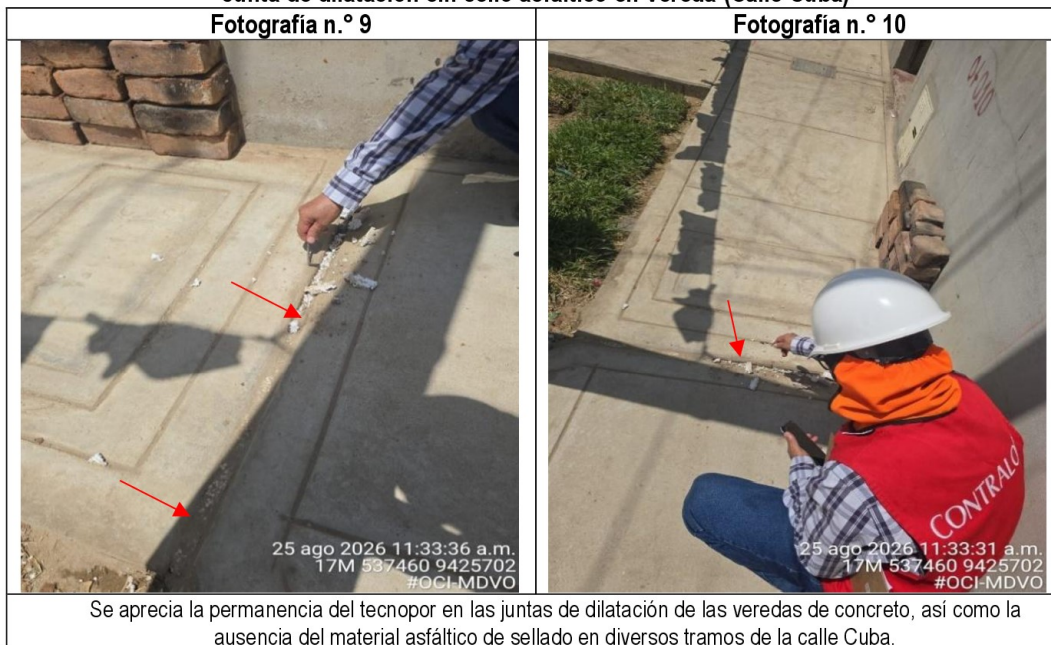
**Fotografías n.ºs 9 y 10**

**Junta de dilatación sin sello asfáltico en vereda (Calle Cuba)**

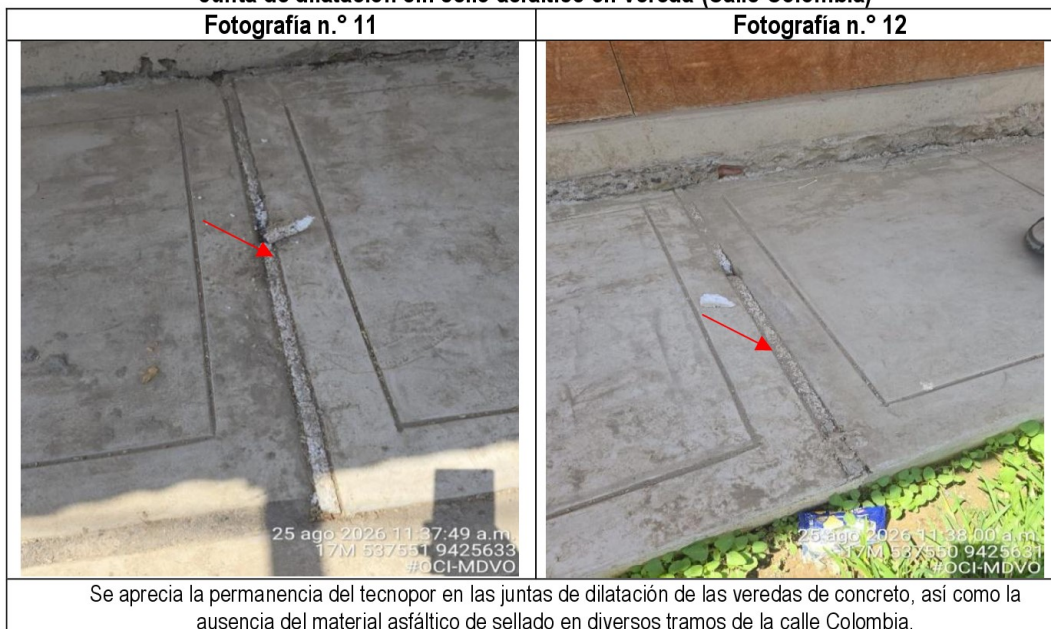
**Junta de dilatación sin sello asfáltico en vereda (Calle Colombia)**

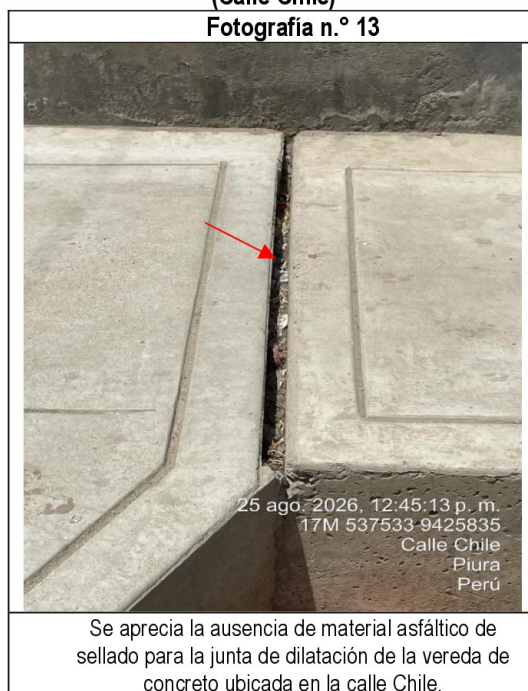
**Fotografía n.º 13**  
**Junta de dilatación sin sello asfáltico en vereda**  
**(Calle Chile)**

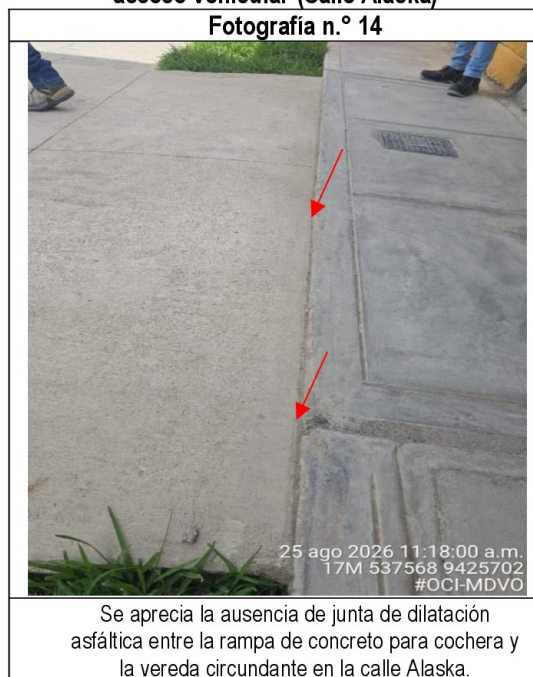
**Fotografía n.º 14**  
**Junta de dilatación sin sello asfáltico en rampa de acceso vehicular (Calle Alaska)**

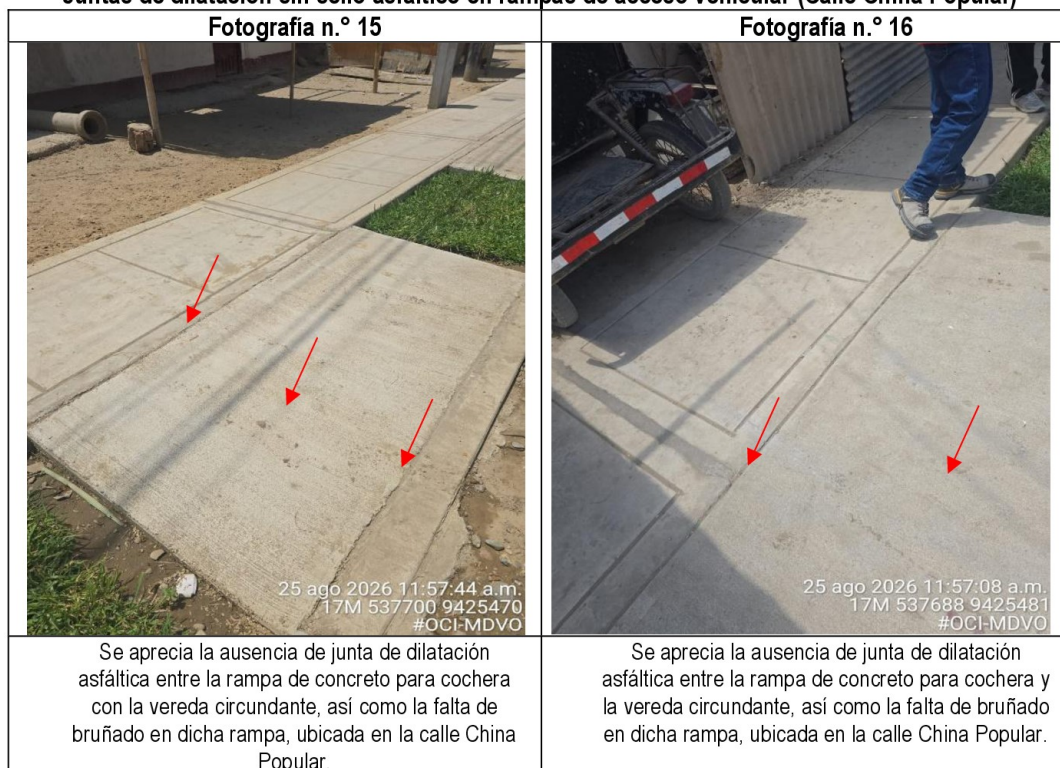
**Fotografías n.ºs 15 y 16**  
**Jointas de dilatación sin sello asfáltico en rampas de acceso vehicular (Calle China Popular)**

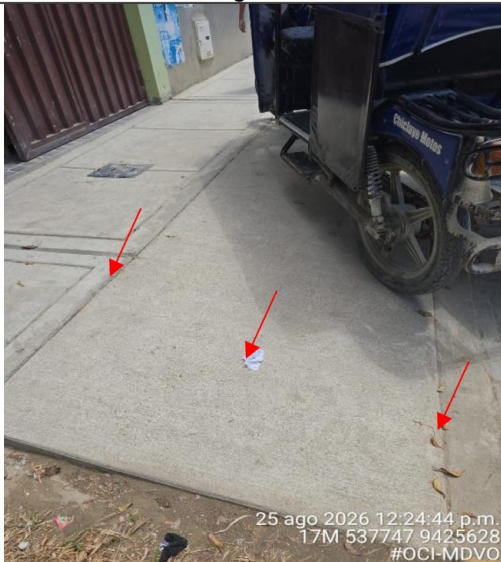
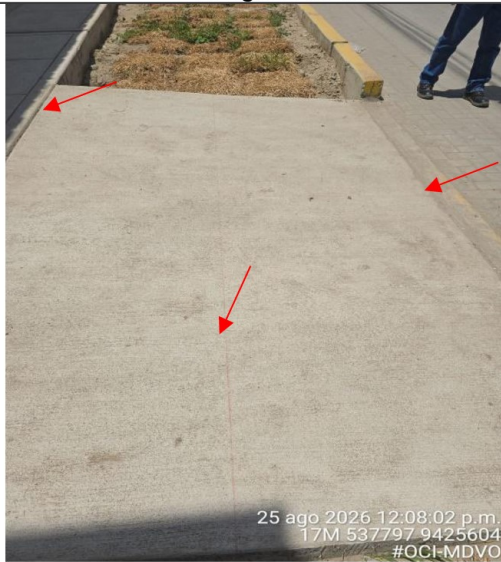
| Fotografía n.º 17 | Fotografía n.º 18 |
|---|---|
| <p align="right">25 ago 2026 12:24:44 p.m.<br/>17M 537747 9425628<br/>#OCI-MDVO</p> <p>Se aprecia la ausencia de junta de dilatación asfáltica entre la rampa de concreto para cochera con la vereda circundante, así como la falta de bruñido en dicha rampa, ubicada en la calle Canadá.</p> | <p align="right">25 ago 2026 12:08:02 p.m.<br/>17M 537797 9425604<br/>#OCI-MDVO</p> <p>Se aprecia la ausencia de junta de dilatación asfáltica entre la rampa de concreto para cochera con la vereda circundante, así como la falta de bruñido en dicha rampa, ubicada en la calle Canadá.</p> |

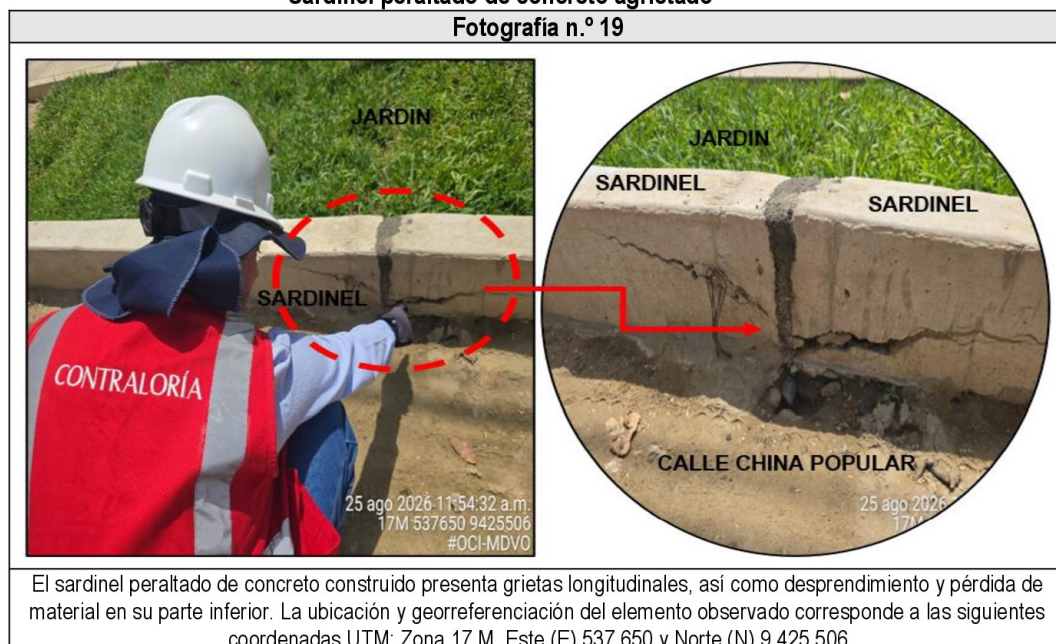
Fotografía n.º 19  
Sardinel peraltado de concreto agrietado  
Fotografía n.º 19

El sardinel peraltado de concreto construido presenta grietas longitudinales, así como desprendimiento y pérdida de material en su parte inferior. La ubicación y georreferenciación del elemento observado corresponde a las siguientes coordenadas UTM: Zona 17 M, Este (E) 537 650 y Norte (N) 9 425 506

De lo observado, se advierte deterioro del sardinel peraltado de concreto por presencia de grietas cercano a la junta de dilatación y erosión en su zona inferior<sup>14</sup>, situación que fue reflejada en el Acta de Visita de Inspección a Obra n.º 02-2026-CGR/OCI-6042-SCC-CPVSJ de 25 de agosto de 2026:

De acuerdo con la evidencia fotográfica, las grietas analizadas representan un riesgo crítico e inminente para el tránsito vehicular y peatonal. Este estado de falla ha superado el límite de serviciabilidad, manifestando desprendimientos locales y un riesgo potencial de volteo de tramos de la estructura agrietada.

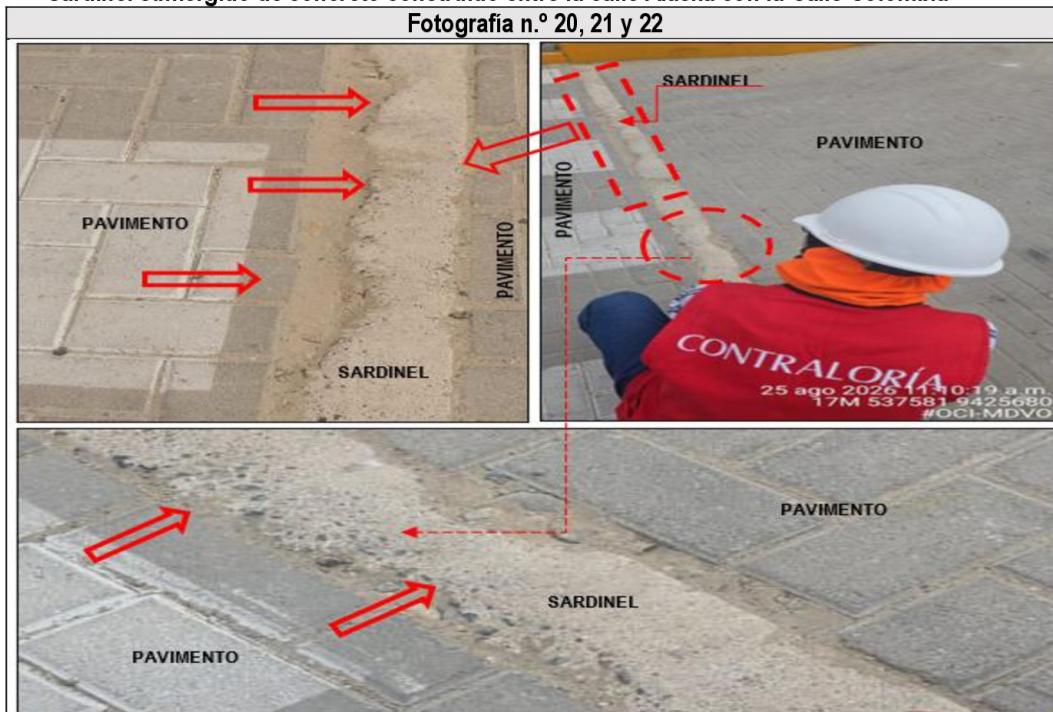
**Fotografías n.ºs 20, 21 y 22**  
**Sardinel sumergido de concreto construido entre la calle Alaska con la Calle Colombia**  
**Fotografía n.º 20, 21 y 22**

El sardinel sumergido de concreto construido presenta pérdida y desprendimiento de la capa superficial del concreto con exposición del agregado. La ubicación y georreferenciación del elemento observado corresponde a las siguientes coordenadas UTM: Zona 17 M, Este (E) 537 581 y Norte (N) 9 425 680

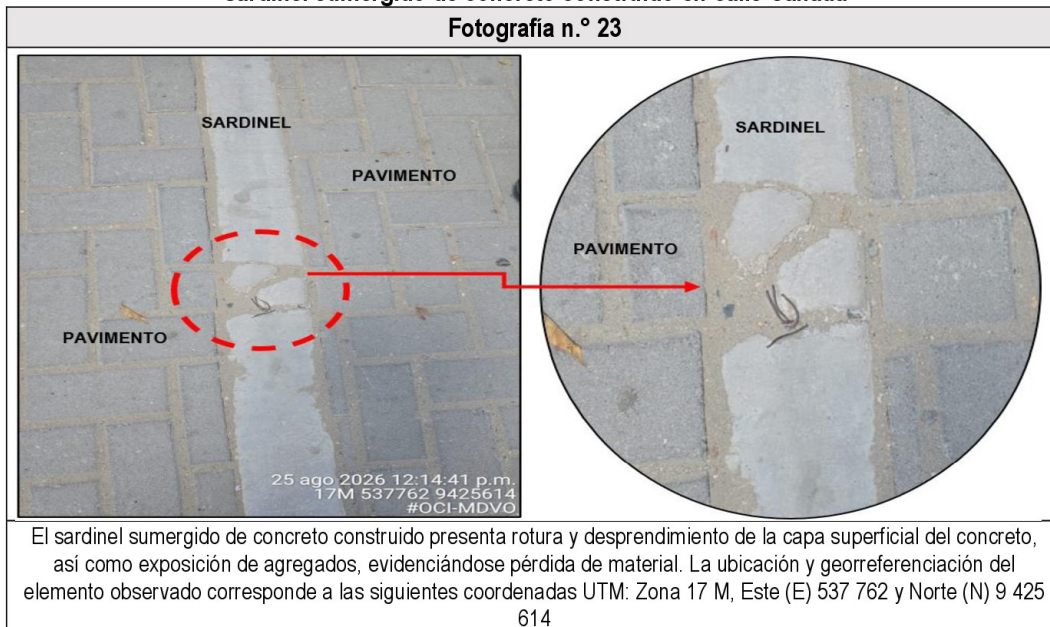
**Fotografía n.º 23**  
**Sardinel sumergido de concreto construido en calle Canadá**

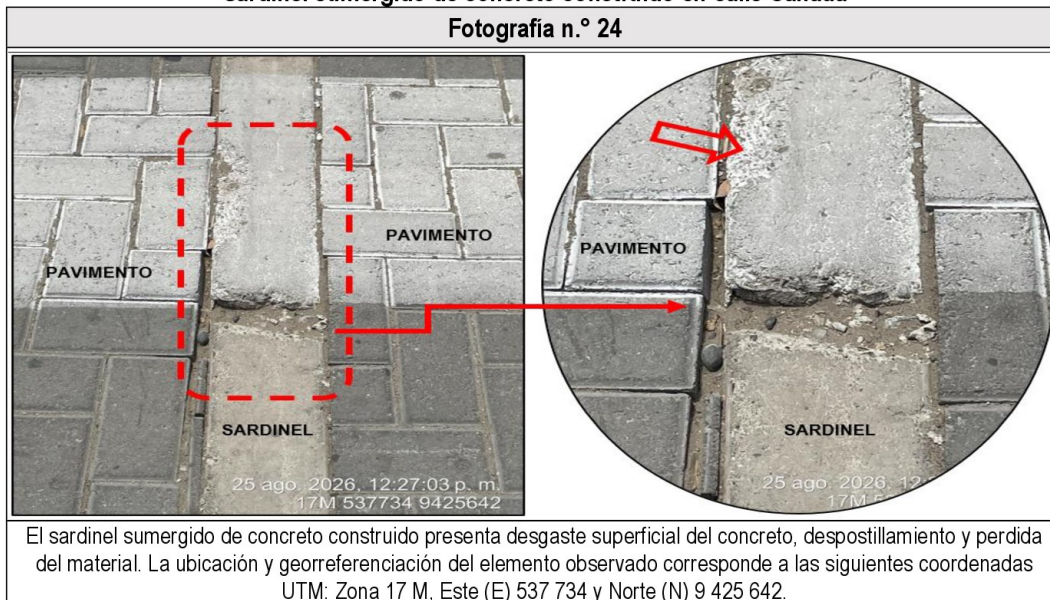
**Fotografía n.º 24**  
**Sardinel sumergido de concreto construido en calle Canadá**

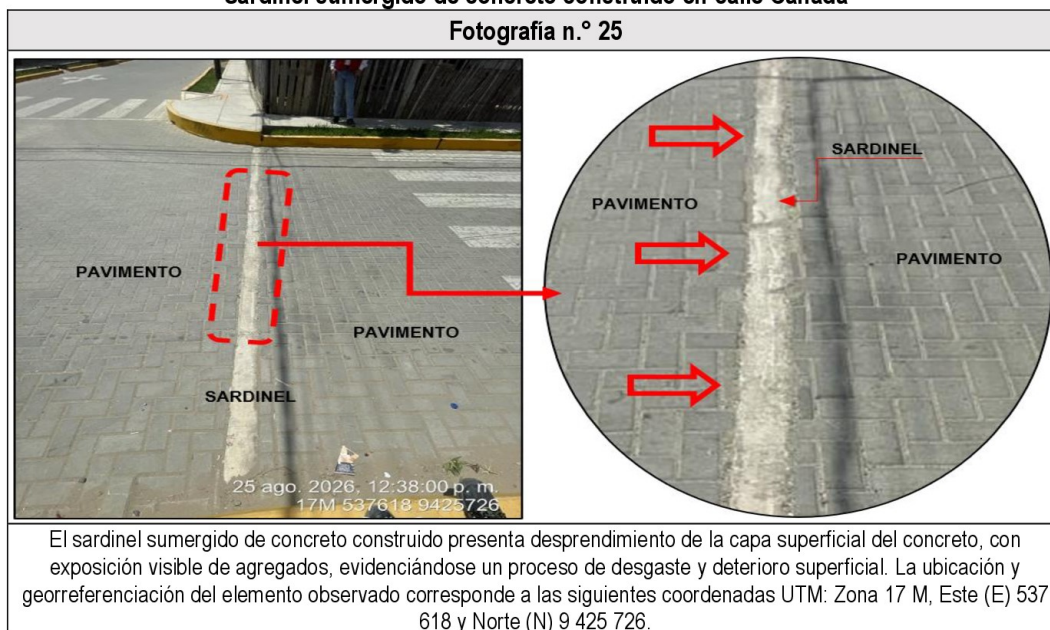
**Fotografía n.º 25**  
**Sardinel sumergido de concreto construido en calle Canadá**

De lo observado, se advierte deterioro del sardinel sumergido de confinamiento debido al descascaramiento superficial y pérdida de sección, y exposición del agregado grueso, situación que fueron reflejadas en el Acta de Visita de Inspección a Obra n.º 02-2026-CGR/OCI-6042-SCC-CPVS.J de 25 de agosto de 2026:

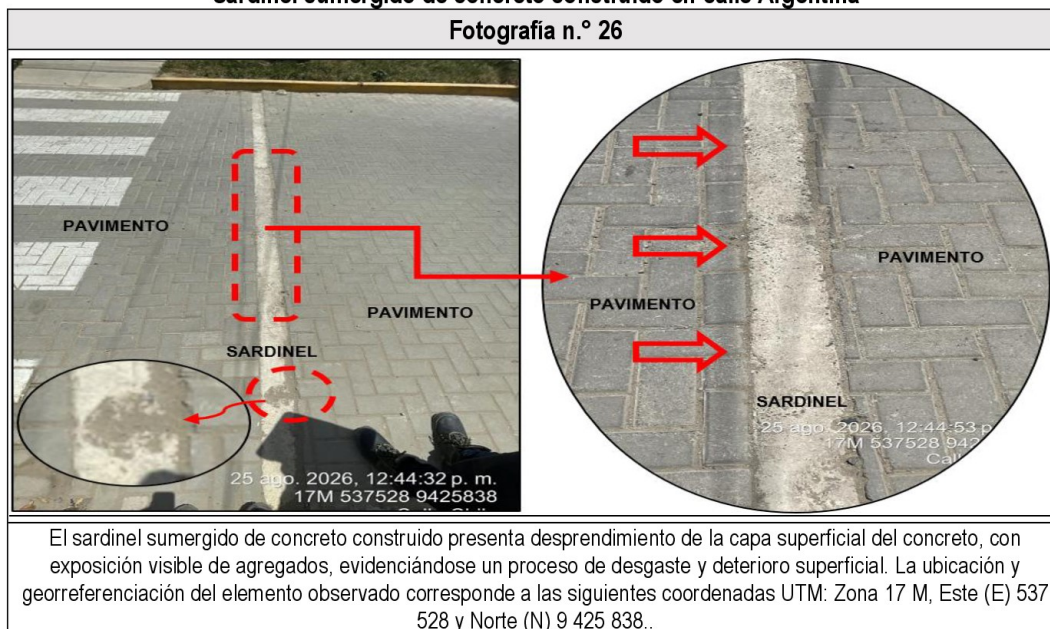
**Fotografía n.º 26**  
**Sardinel sumergido de concreto construido en calle Argentina**

Es importante señalar que la pérdida de sección del sardinel de confinamiento tendrá como consecuencia el debilitamiento de la estructura mencionada. Asimismo, podría favorecer la retención e ingreso de humedad, contribuyendo al avance del deterioro. De mantenerse estas condiciones, podría verse comprometida la función de confinamiento del sardinel sumergido respecto del pavimento vehicular (desplazamiento de la bloqueta de concreto que conforma el pavimento articulado), favoreciendo el deterioro del borde de la estructura del pavimento y generando condiciones de riesgo para la seguridad de los usuarios, particularmente ante la acción del tránsito y del agua.

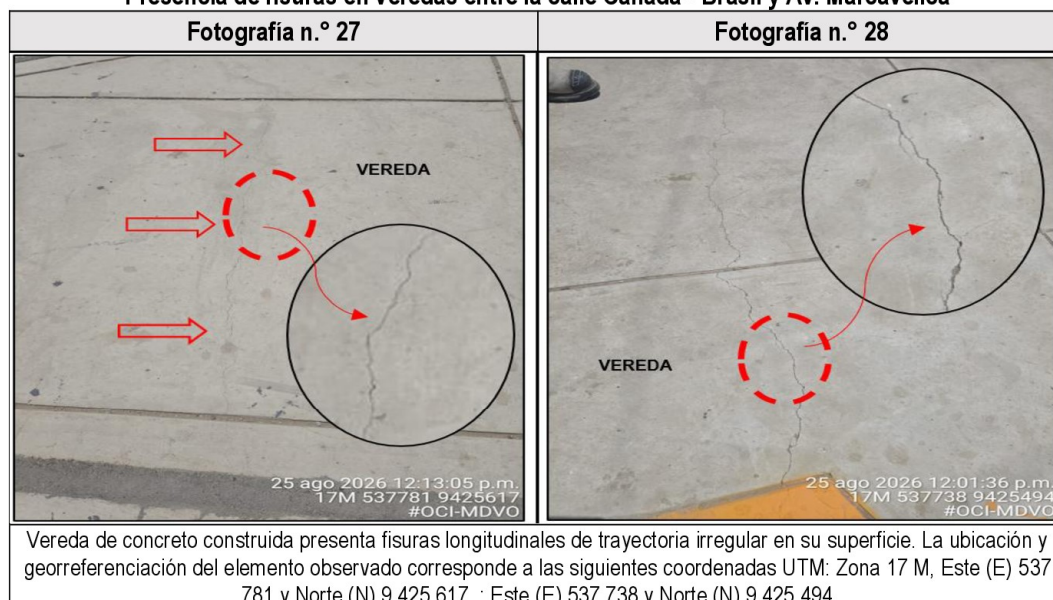
**Presencia de fisuras en veredas entre la calle Canadá - Brasil y Av. Marcavelica**

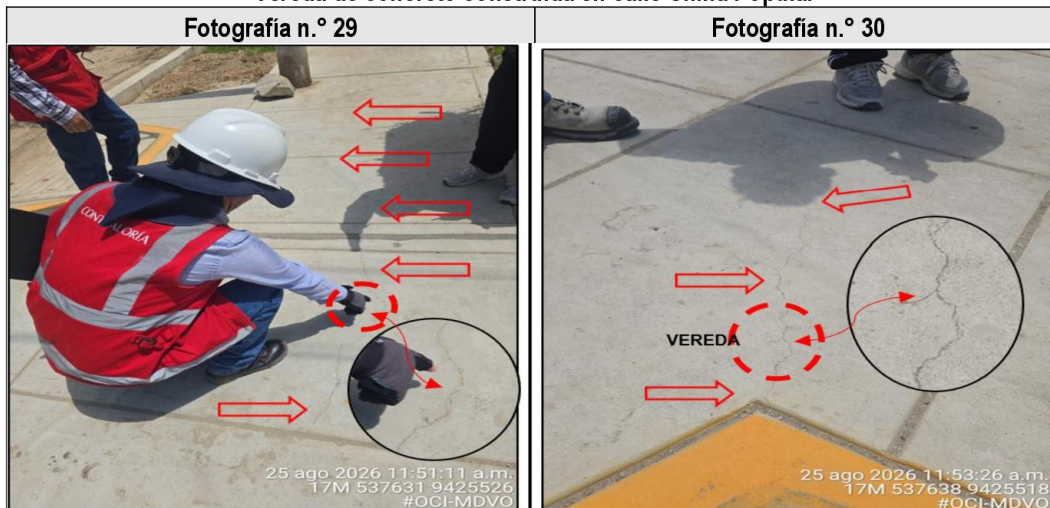
**Fotografías n.ºs 29 y 30**  
**Vereda de concreto construida en calle China Popular**

Vereda de concreto construida presenta una fisura longitudinal de trayectoria irregular en su superficie. La ubicación y georreferenciación del elemento observado corresponde a las siguientes coordenadas UTM: Zona 17 M, Este (E) 537 631 y Norte (N) 9 425 526. ; Este (E) 537 638 y Norte (N) 9 425 518.

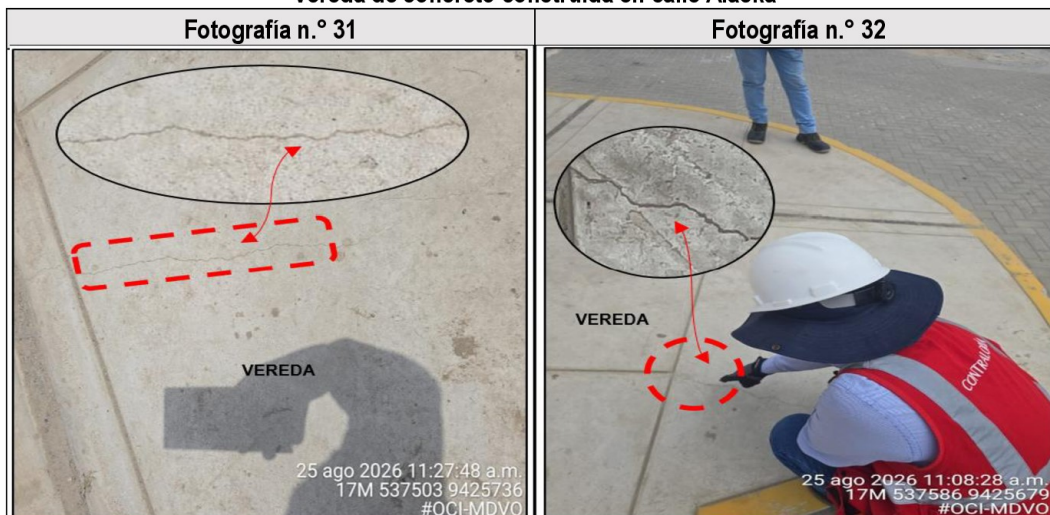
**Fotografías n.ºs 31 y 32**  
**Vereda de concreto construida en calle Alaska**

Vereda de concreto construida presenta una fisura longitudinal de trayectoria irregular en su superficie. La ubicación y georreferenciación del elemento observado corresponde a las siguientes coordenadas UTM: Zona 17 M, Este (E) 537 503 y Norte (N) 9 425 736. ; Este (E) 537 586 y Norte (N) 9 425 679.

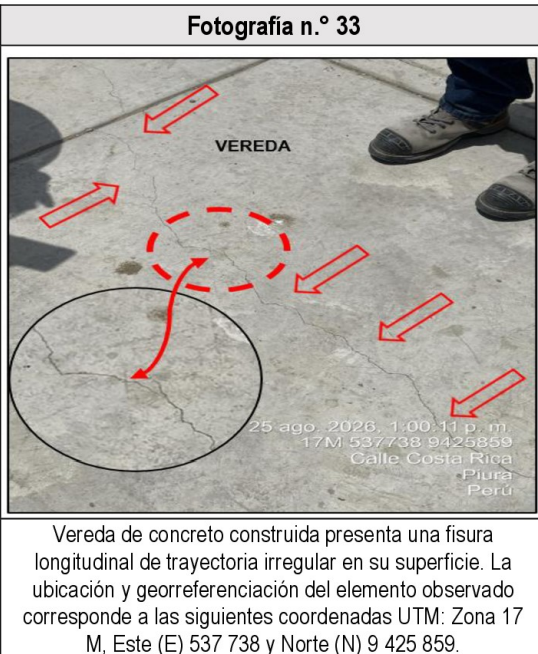
**Fotografía n.º 33**  
**Vereda de concreto construida en calle Costa Rica**

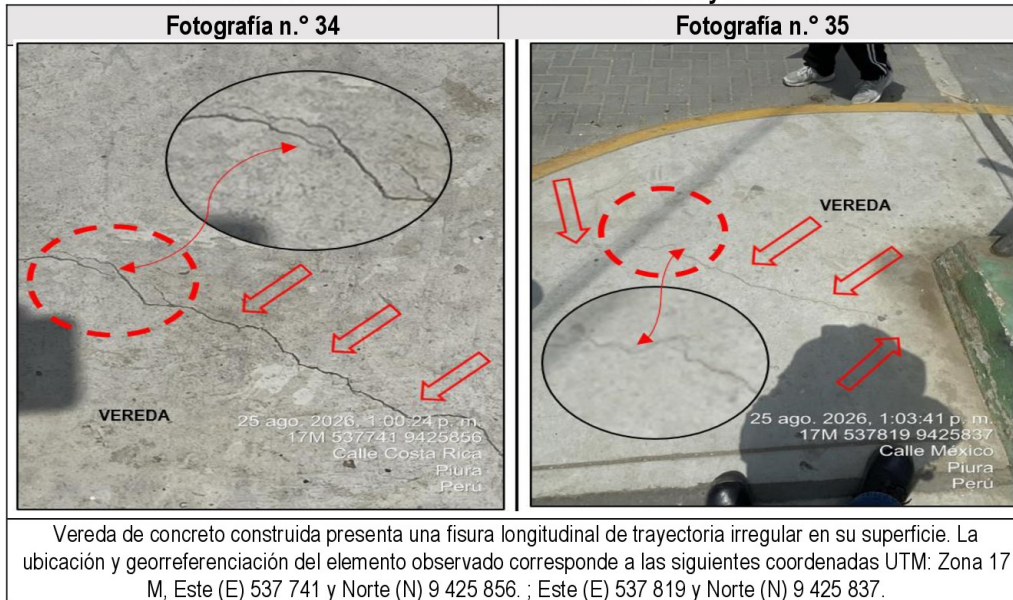
**Fotografías n.ºs 34 y 35**  
**Vereda de concreto construida en calle Costa Rica y calle México**

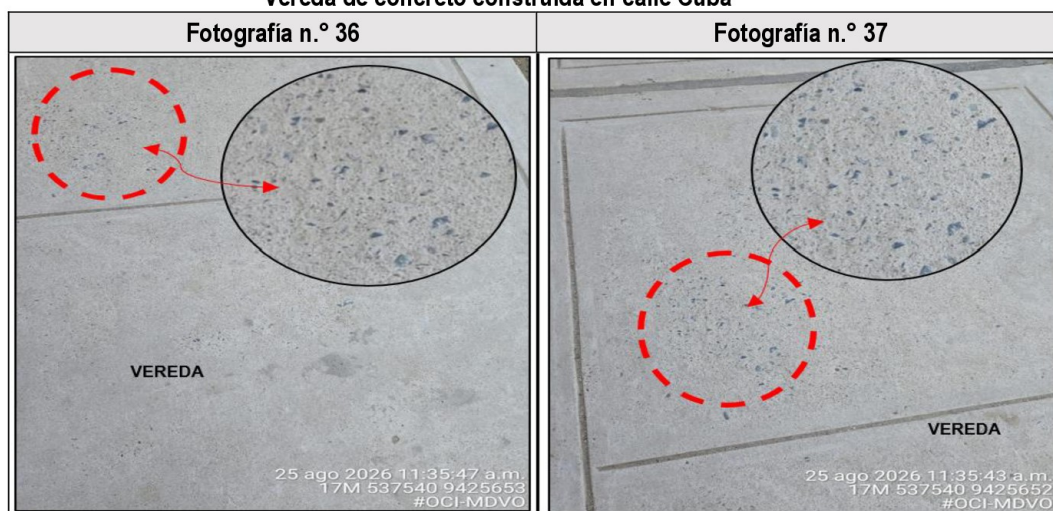
**Fotografías n.ºs 36 y 37**  
**Vereda de concreto construida en calle Cuba**

Vereda de concreto construida presenta desgaste superficial y exposición de agregados gruesos. La ubicación y georreferenciación del elemento observado corresponde a las siguientes coordenadas UTM: Zona 17 M, Este (E) 537 540 y Norte (N) 9 425 653. ; Este (E) 537 540 y Norte (N) 9 425 652.

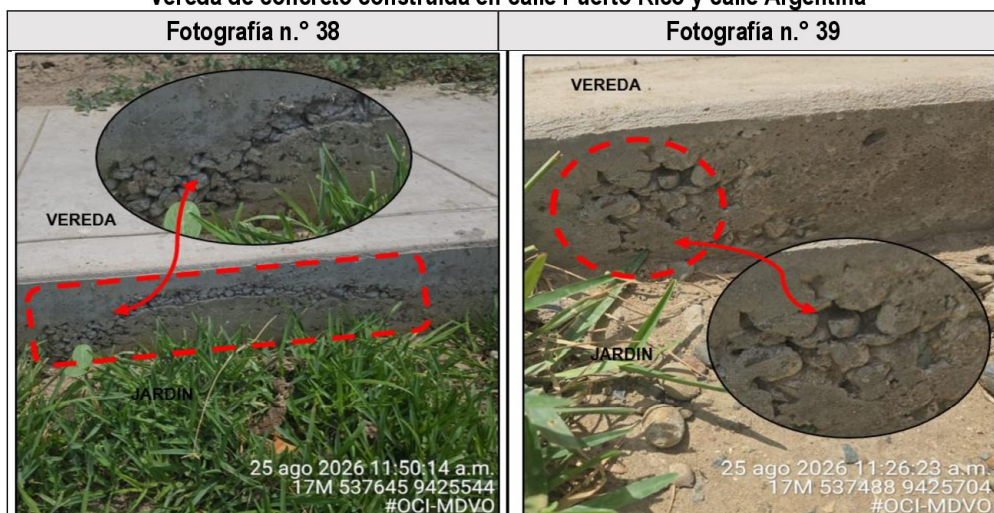
**Vista fotográfica n.ºs 38 y 39**  
**Vereda de concreto construida en calle Puerto Rico y calle Argentina**

Vereda de concreto construida presenta segregación, cangrejerías y agregado grueso expuesto en el lado lateral de la vereda que colinda con área de jardín. La ubicación y georreferenciación del elemento observado corresponde a las siguientes coordenadas UTM: Zona 17 M, Este (E) 537 645 y Norte (N) 9 425 544. ; Este (E) 537 488 y Norte (N) 9 425 704.

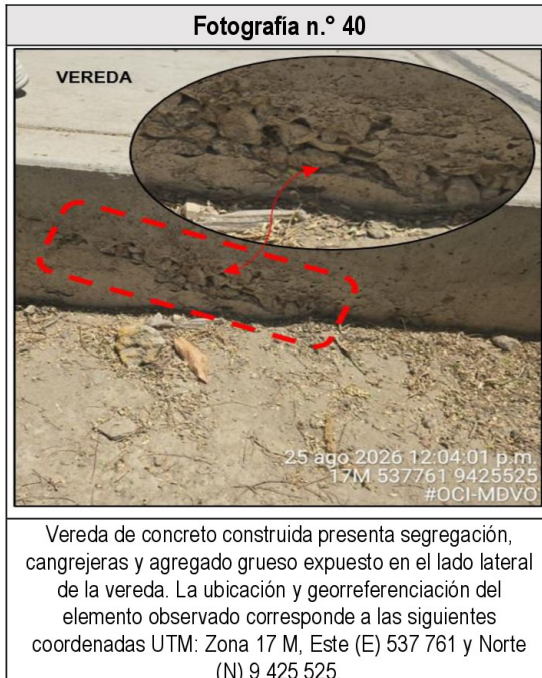
**Fotografía n.º 40**  
**Vereda de concreto construida en Av. Marcavelica**

Vereda de concreto construida presenta segregación, cangrejas y agregado grueso expuesto en el lado lateral de la vereda. La ubicación y georreferenciación del elemento observado corresponde a las siguientes coordenadas UTM: Zona 17 M, Este (E) 537 761 y Norte (N) 9 425 525.

La presencia de estas deficiencias evidencia una compactación y/o colocación inadecuada del concreto, generando vacíos y una superficie con agregado grueso expuesto. Esta condición afecta el acabado y la uniformidad de los elementos ejecutados y, dependiendo de la profundidad y extensión de las cangrejas, podría comprometer la adecuada protección y durabilidad del concreto. Situaciones que fueron reflejadas en el Acta de visita de inspección a obra n.º 02-2026-CGR/OCI-6042-SCC-CPVSJ de 25 de agosto de 2026. Se detalla en la siguiente imagen.

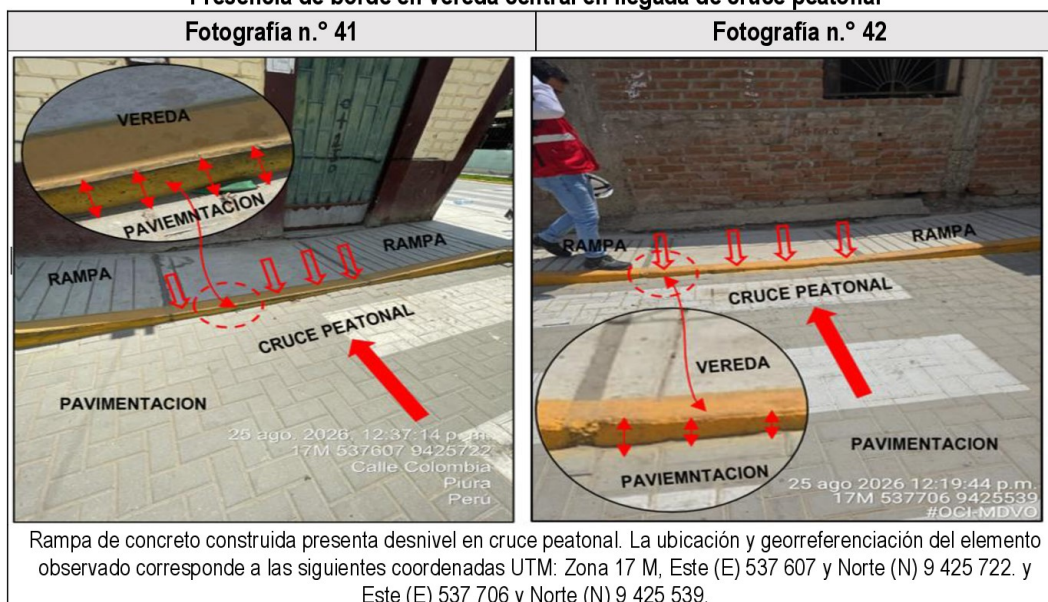
**Fotografías n.ºs 41 y 42**  
**Presencia de borde en vereda central en llegada de cruce peatonal**

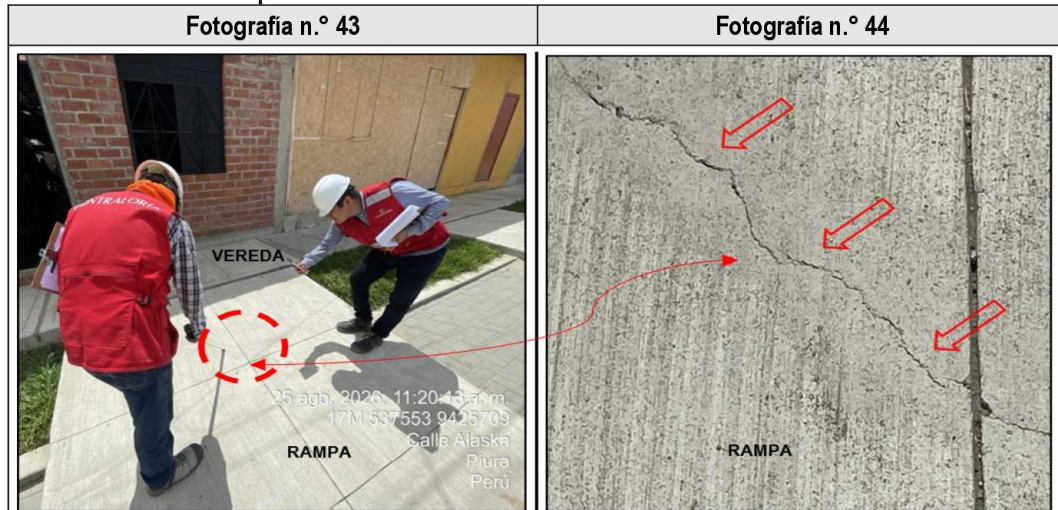
**Fotografías n.ºs 43 y 44**  
**Rampa de acceso a cochera con fisuras en calle Alaska**

Rampa de concreto construida presenta fisura longitudinal de trayectoria irregular en su superficie. La ubicación y georreferenciación del elemento observado corresponde a las siguientes coordenadas UTM: Zona 17 M, Este (E) 537 553 y Norte (N) 9 425 709.

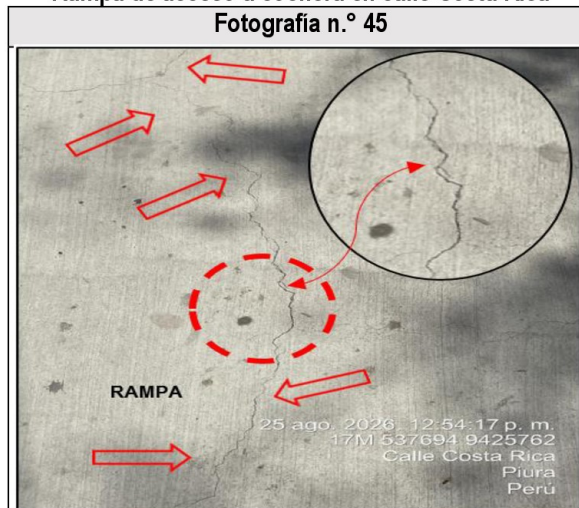
**Fotografía n.º 45**  
**Rampa de acceso a cochera en calle Costa Rica**  
**Fotografía n.º 45**

Rampa de concreto construida presenta una fisura longitudinal de trayectoria irregular en su superficie. La ubicación y georreferenciación del elemento observado corresponde a las siguientes coordenadas UTM: Zona 17 M, Este (E) 537 694 y Norte (N) 9 425 762.

Estando a lo indicado precedentemente, se advierte la presencia de fisuras longitudinales de trayectoria irregular. Estas deficiencias podrían propiciar la penetración de agua y de agentes químicos agresivos, ocasionando, con el transcurso del tiempo, el deterioro y la desintegración del concreto, así como una eventual disminución de la resistencia a la compresión requerida. situaciones que son reflejadas en el Acta de visita de inspección a obra n.º 02-2026-CGR/OCI-6042-SCC-CPVSJ de 25 de agosto de 2026.

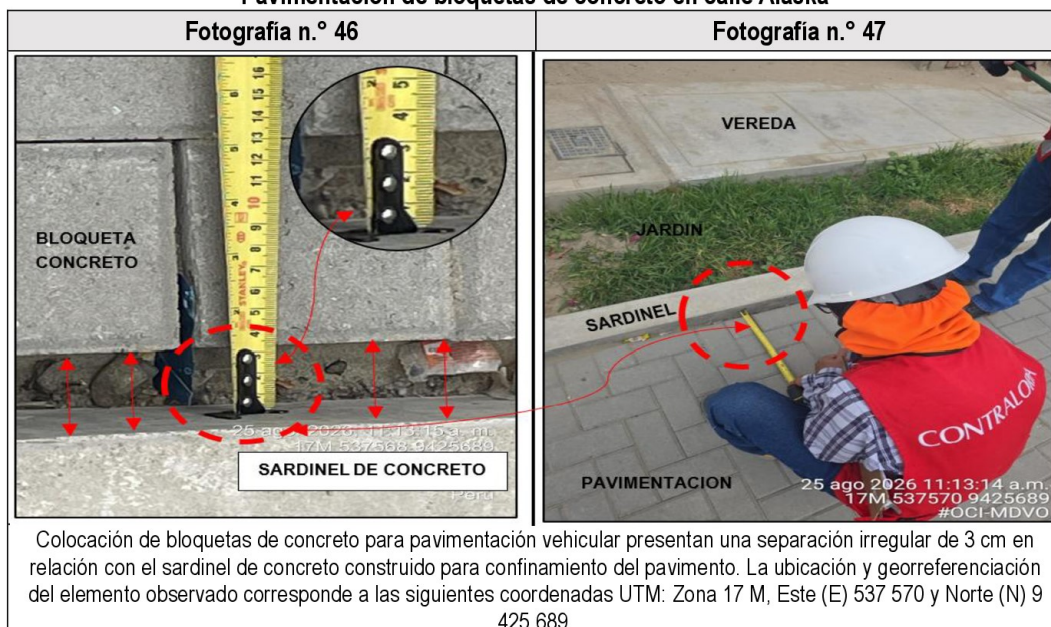
**Pavimentación de bloquetas de concreto en calle Alaska**

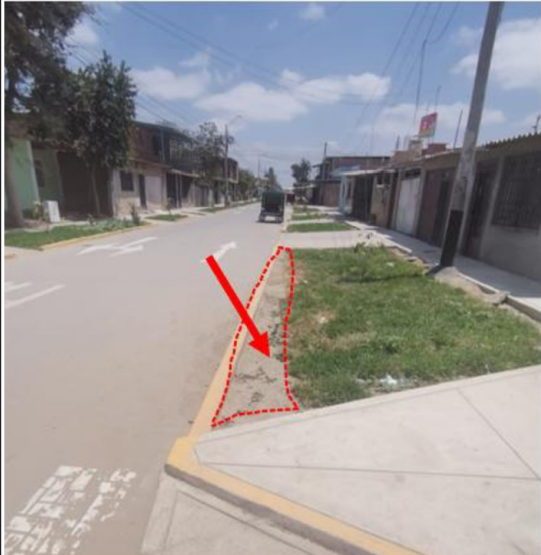
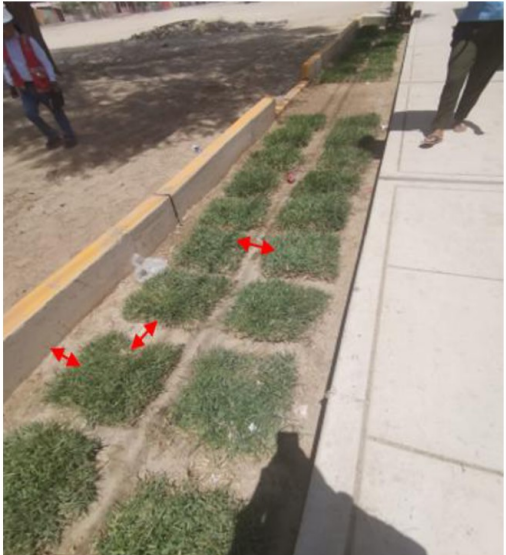
| Fotografía n.º 48 | Fotografía n.º 49 |

| Fotografía n.º 48 | Fotografía n.º 49 |
|---|---|
| Grass americano colocado, no ocupa toda el área del jardín. | Se observa el tapete de Grass americano colocado dejando espacios vacíos en las áreas de jardines. |

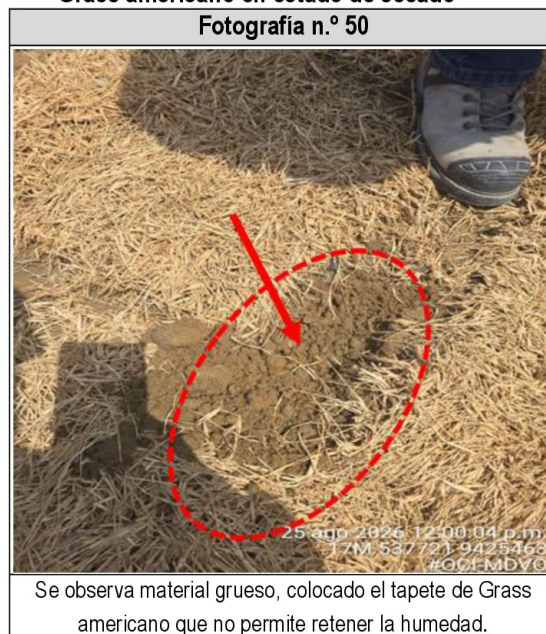
**Fotografía n.º 50**  
**Grass americano en estado de secado**

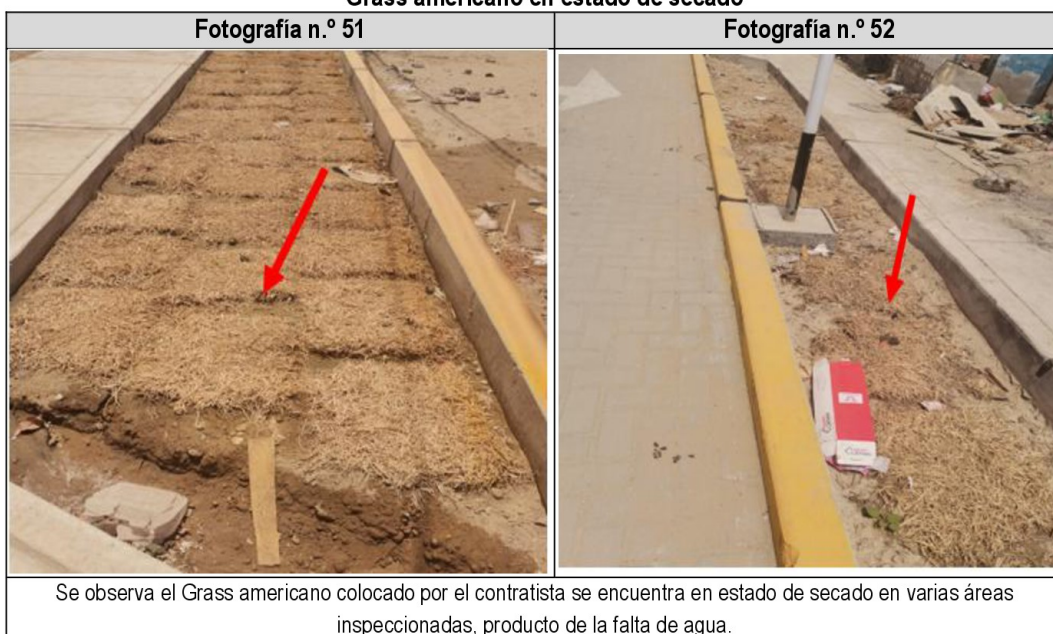
De otro lado, durante la inspección se verificó que no se viene realizando el riego de las áreas donde se ha instalado el grass, situación que resulta particularmente relevante considerando que en campo se ha observado el secado y deterioro de varios tapetes.

**Fotografías n.ºs 51 y 52**  
**Grass americano en estado de secado**

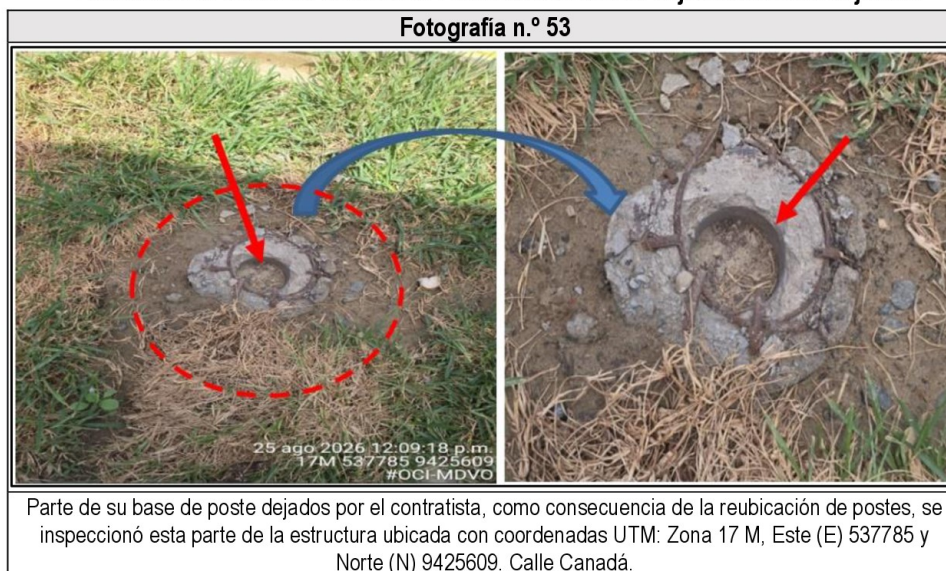
**Estructura de concreto armado de Poste de alumbrado dejados en área de jardín.**

Dicha situación genera el riesgo de accidentes y lesiones a las personas que transiten o realicen actividades en las áreas de jardín, debido a la presencia de fierros de refuerzo expuestos y en estado de oxidación.

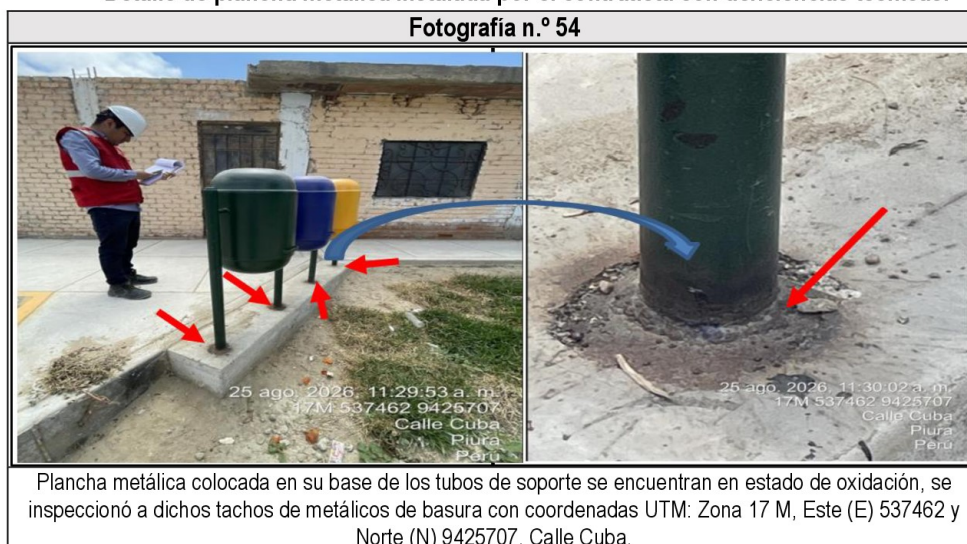
**Detalle de plancha metálica instalada por el contratista con deficiencias técnicas.**

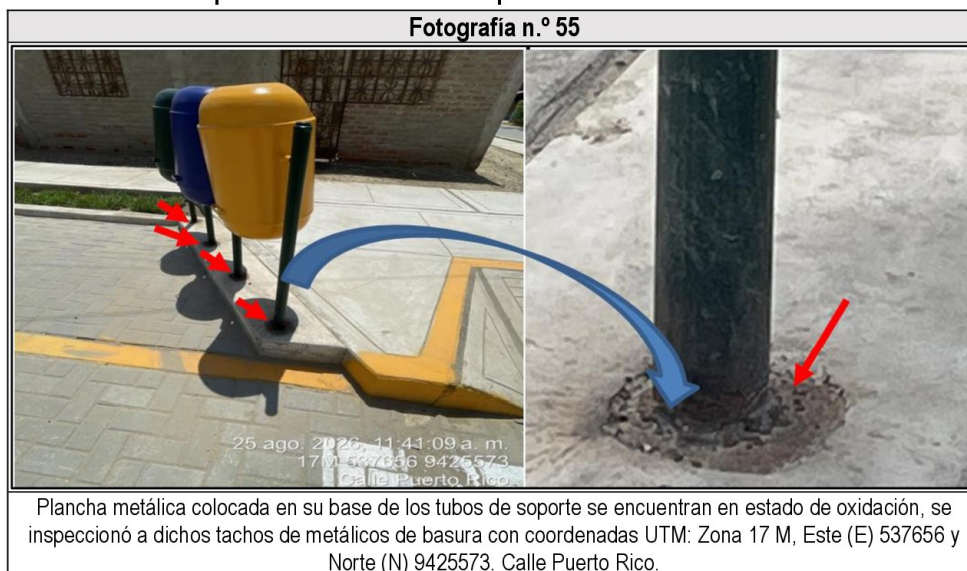
**Detalle de plancha metálica instalada por el contratista con deficiencias técnicas.**

Dicha situación genera el riesgo de deterioro progresivo de las platinas metálicas, debido a la presencia de oxidación y porosidades, pudiendo afectar su capacidad de soporte y la durabilidad de la estructura metálica.

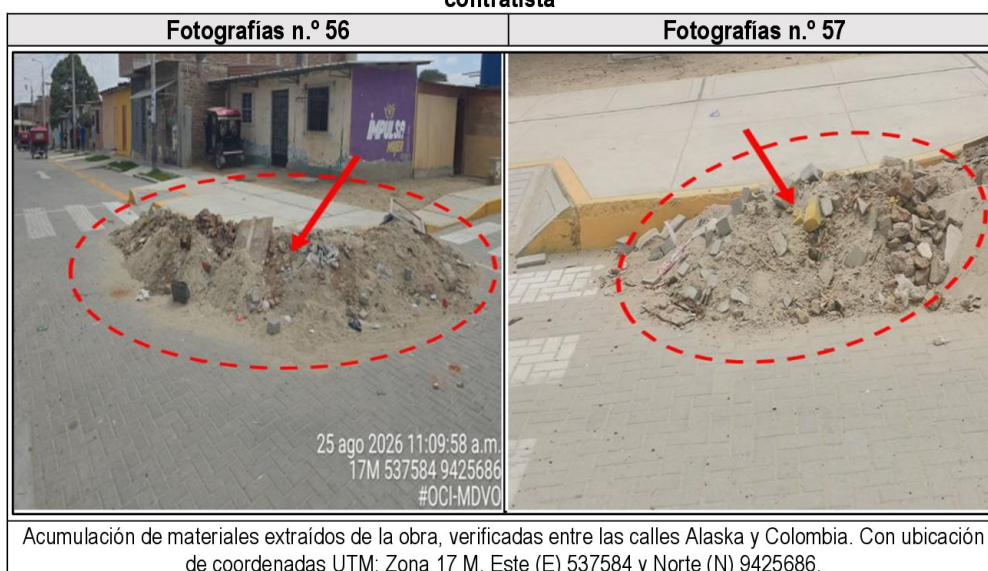
#### **Materiales excedentes generados durante la construcción que no ha sido eliminado por el contratista**
