INFORME DE VISITA DE CONTROL **N° 5671-2026-CG/GRLP-SVC**

VISITA DE CONTROL
UNIDAD EJECUTORA LIMA SUR – GORE LIMA
SAN VICENTE – CAÑETE – LIMA

**PROYECTO “MEJORAMIENTO DE LOS SERVICIOS
EDUCATIVOS DE LA IEP MIGUEL GRAU EN EL C.P.
QUILMANÁ, DISTRITO DE QUILMANÁ – CAÑETE – LIMA”,
CON CUI N° 2263851**

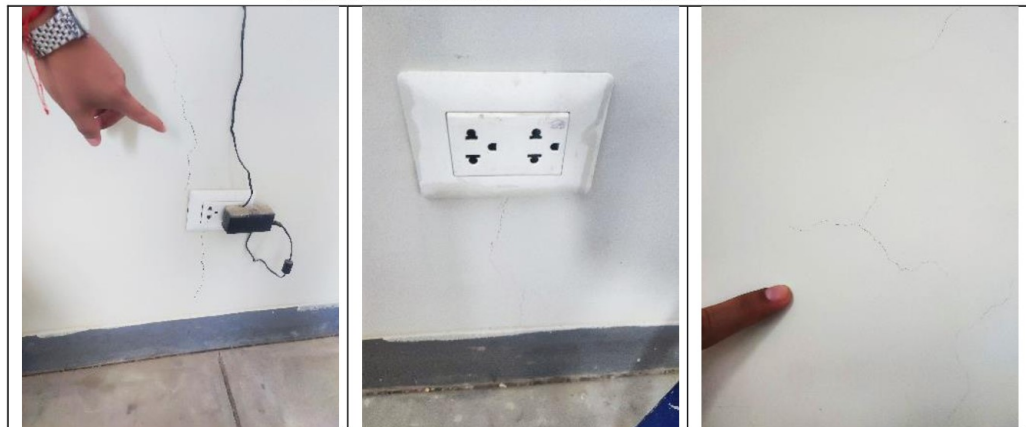
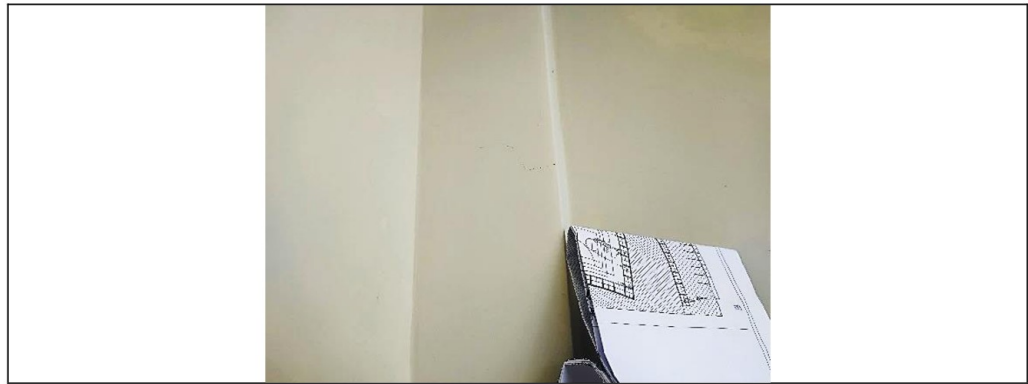
Panel Fotográfico n.º 1
Estado de elementos del área de Guardiania

En el área en mención, se evidenció una fisura vertical en el muro, ubicada en la zona donde se encuentra instalado el tomacorriente. Asimismo, se constató la presencia de fisuras tanto en el muro como en la columna ejecutada. Tal como se muestra en las imágenes siguientes:

Se evidencia una fisura vertical en el muro, ubicada en la zona donde se encuentra instalado el tomacorriente, fisuras en el muro ejecutado y de fisuras en la columna ejecutada.

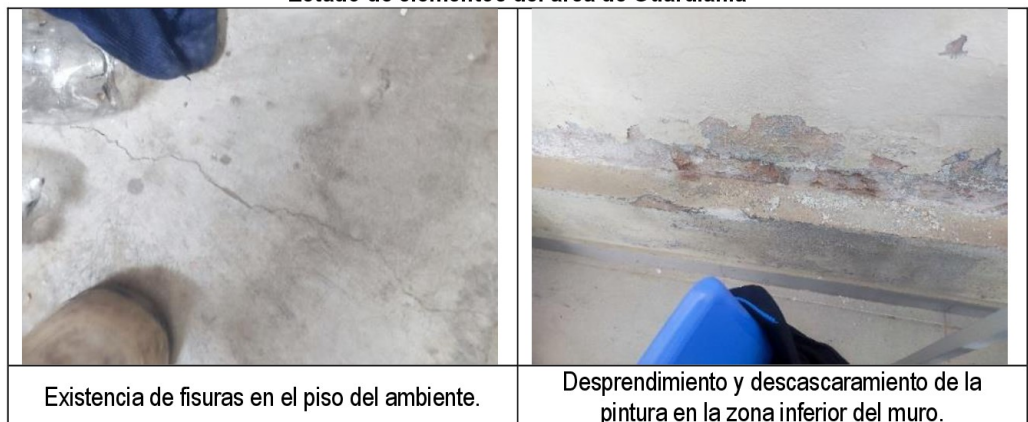
Panel Fotográfico n.º 2
Estado de elementos del área de Guardianía

Se constató la presencia de fisuras en el piso del ambiente; asimismo, se evidenció el desprendimiento y descascamiento de la pintura en la zona inferior del muro, tal como se muestra en las imágenes siguientes:

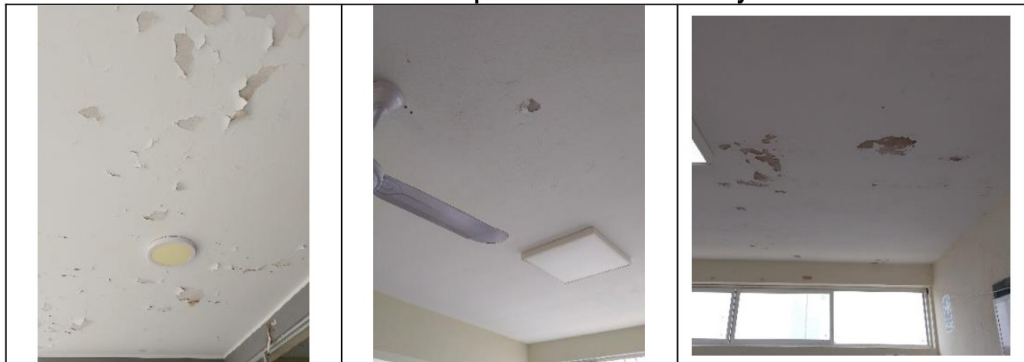
Panel Fotográfico n.º 3

Se evidenció i) El deterioro del recubrimiento en la losa de los ambientes de las aulas, manifestado por el descascamiento de la pintura², ii) Que algunas luminarias instaladas en la losa del ambiente presentan deterioro, además, en algunos casos se observa que el difusor está englobado, debido al desgaste del material plástico por el calor generado por la luminaria. iii) La presencia de fisuras en la losa del techo del ambiente. iv) Que el ladrillo pastelero que recubre la losa del techo presenta un espesor de 0.03 mt. iv) Que, en varios puntos, las juntas de dilatación del ladrillo pastelero no están rellenas de manera uniforme. v) Que el ladrillo pastelero fue cortado con moledora para la colocación de tuberías de luz y que las zonas afectadas no han sido reparadas conforme a las condiciones originales de ejecución. Tal como se muestra en las imágenes siguientes:

Deterioro del recubrimiento en la losa de los ambientes de las aulas.

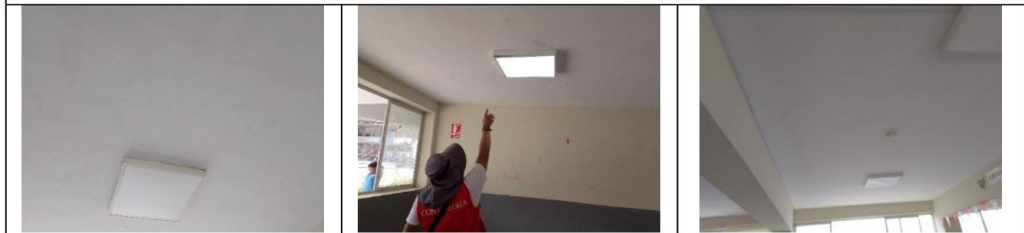
Luminaria instalada en la losa del ambiente presenta deterioro

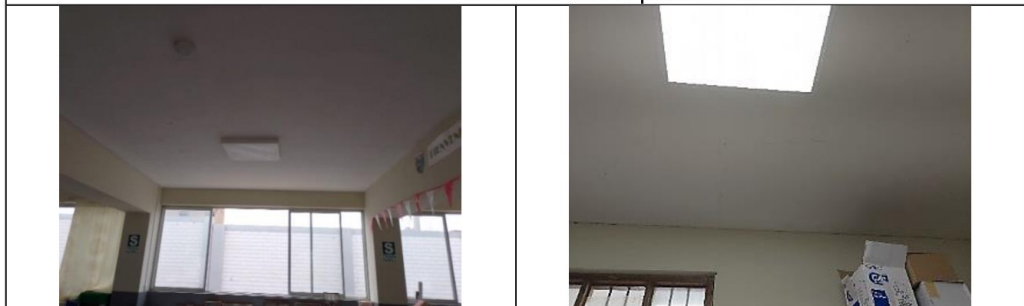
Fisuras en la losa del techo del ambiente

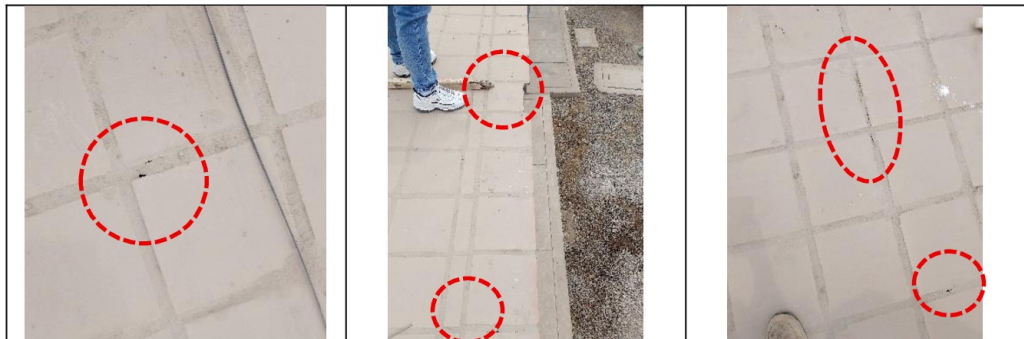
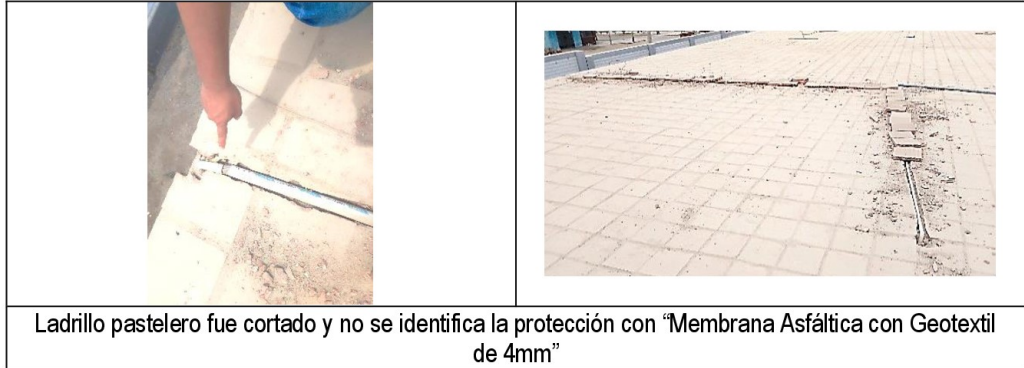
Panel Fotográfico n.º 4

Puntos donde las juntas de dilatación del ladrillo pastelero no están rellenas de manera uniforme y no se identifica la protección con “Membrana Asfáltica con Geotextil de 4mm”

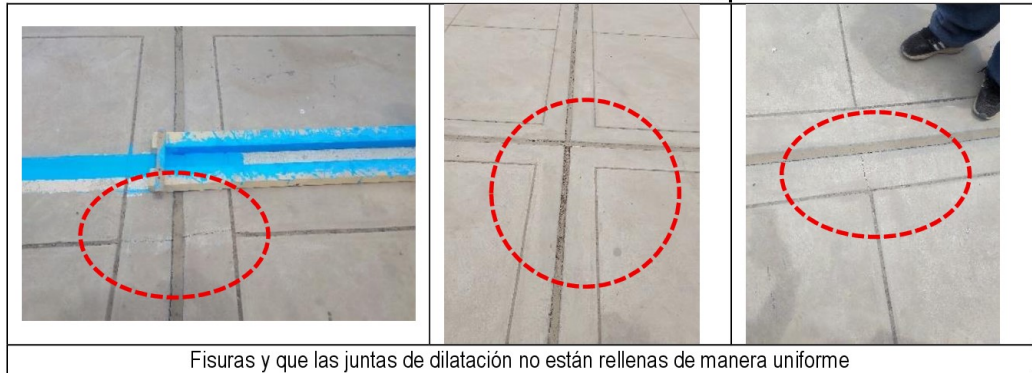
Panel Fotográfico n.º 5
Estado situacional del Piso de Cemento Semipulido

Se identificó la presencia de fisuras y juntas de dilatación con relleno no uniforme, tal como se muestra en las imágenes siguientes:

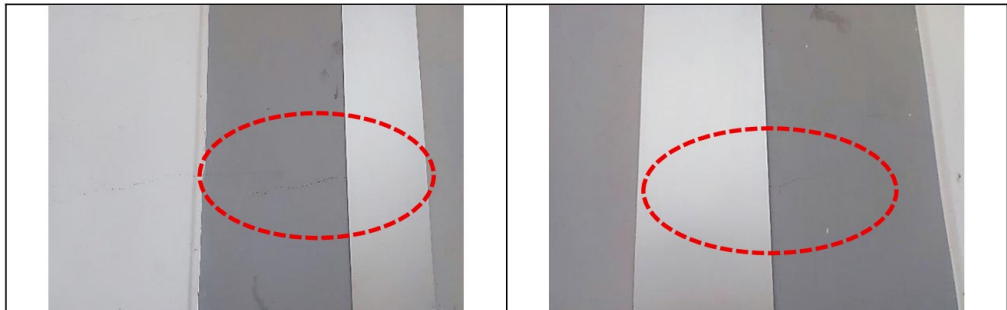
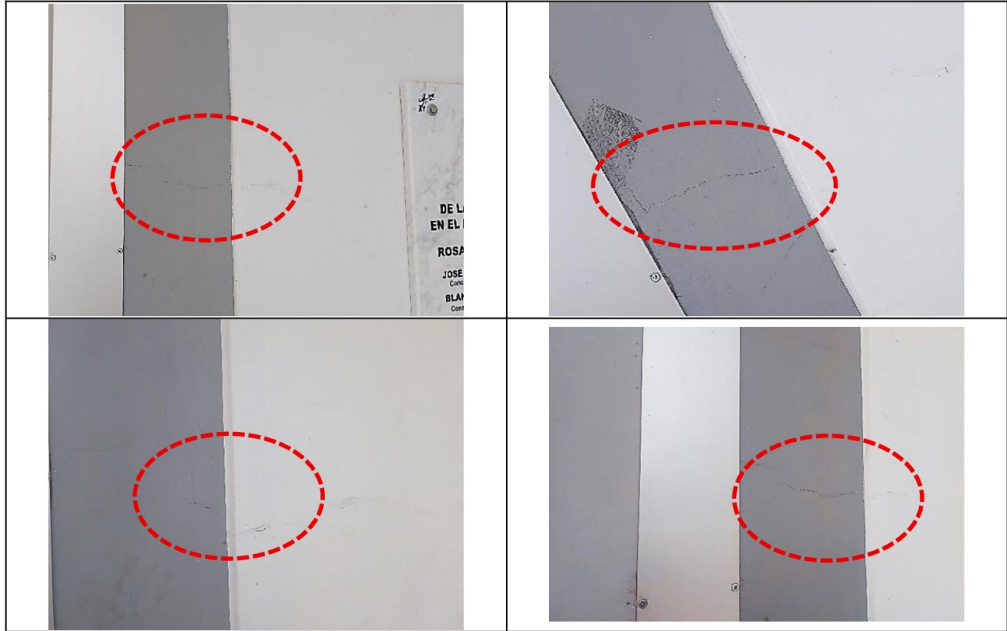
Panel Fotográfico n.º 6
Estado Columnas

En el área en mención, se evidenció i) la presencia de fisuras verticales en los muros ejecutados, localizadas en la unión entre la columna y el muro, ii) que las ventanas presentan resistencia al abrir y cerrar, lo que compromete su funcionamiento, y que algunas muestran signos de deterioro. iii) que todos los elementos estructurales de los ambientes ejecutados (placas, columnas y vigas) presentan orificios con tuberías de PVC. iv) la presencia de filtración de agua en el muro existente - En el 2do piso. v) que una de las aulas no cuenta con sistema de detección de incendios. vi) fisura vertical en muro ejecutado. vii) En varios puntos de las aulas se evidenció que las luminarias están dañadas. viii) el desprendimiento y descascaramiento de la pintura en la zona inferior del muro; Tal como se muestra en las imágenes siguientes:

Fisuras verticales en los muros ejecutados, localizadas en la unión entre la columna y el muro

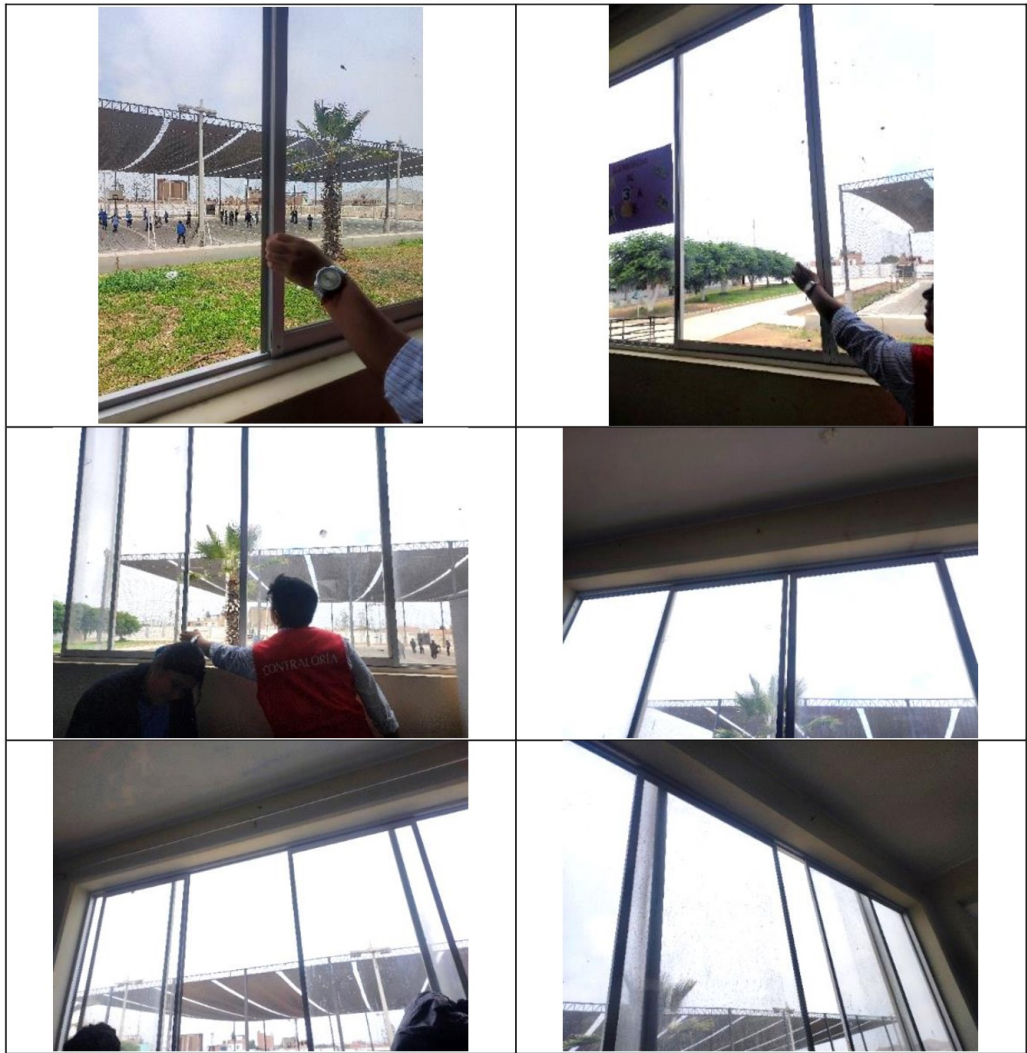
Panel Fotográfico n.º 7
Estado Ventanas

Ventanas presentan resistencia al abrir y cerrar, lo que compromete su funcionamiento

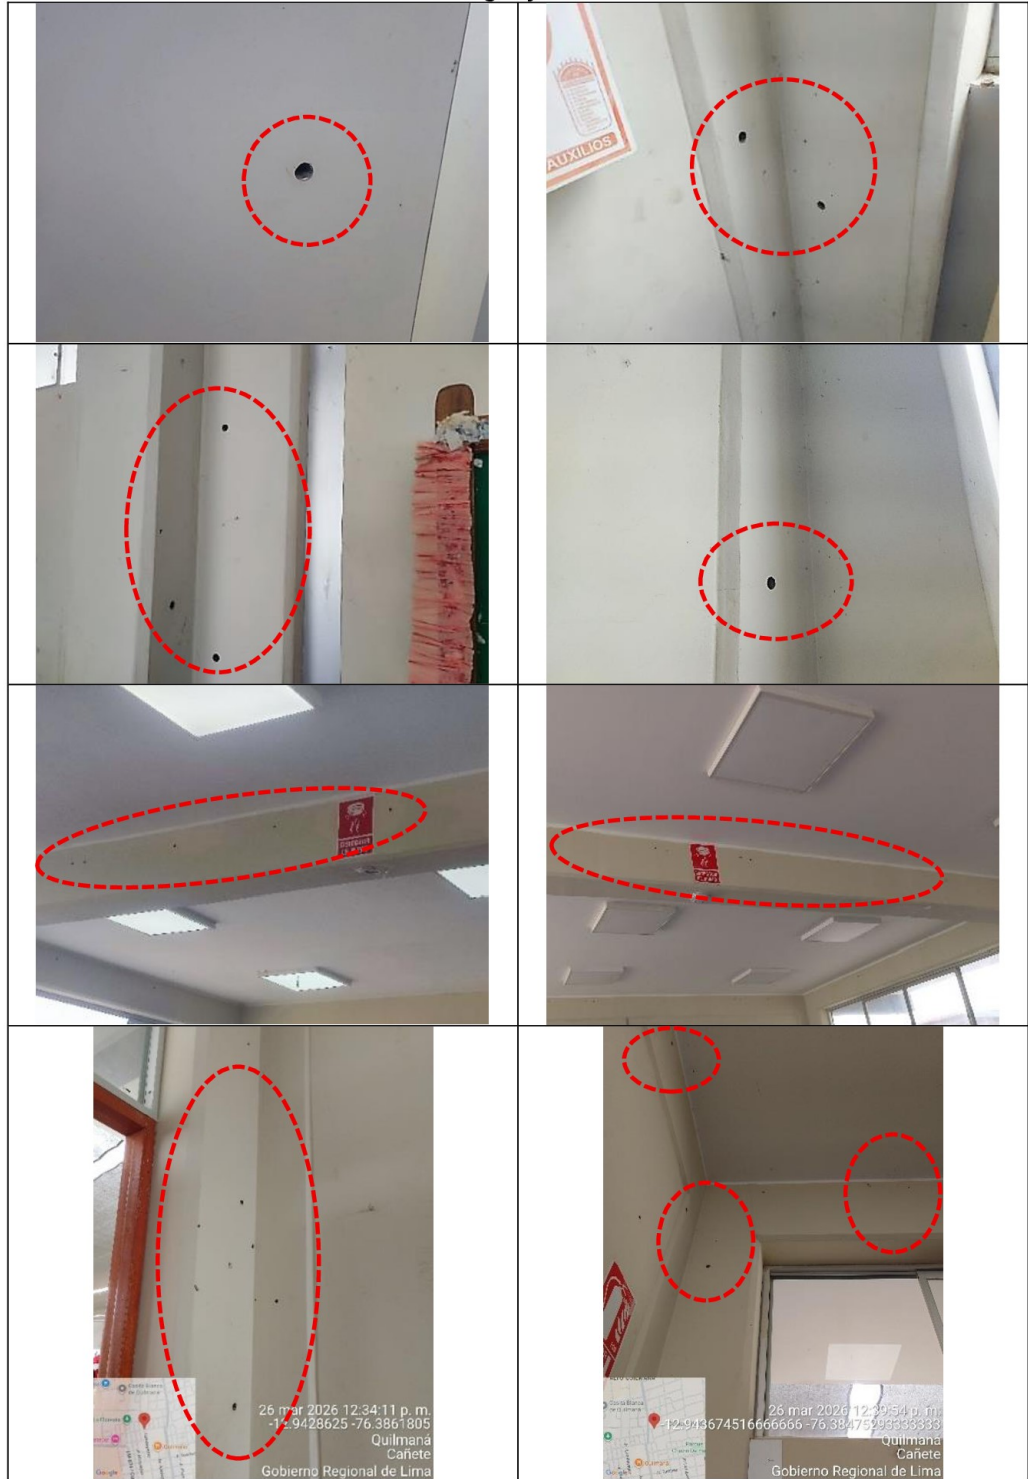
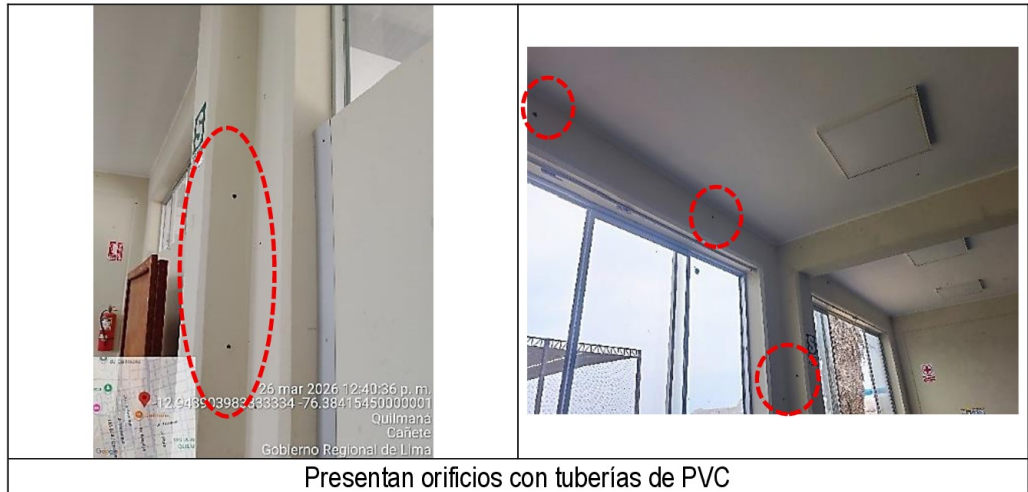
Panel Fotográfico n.º 8
Estado Vigas y Columnas

Presentan orificios con tuberías de PVC

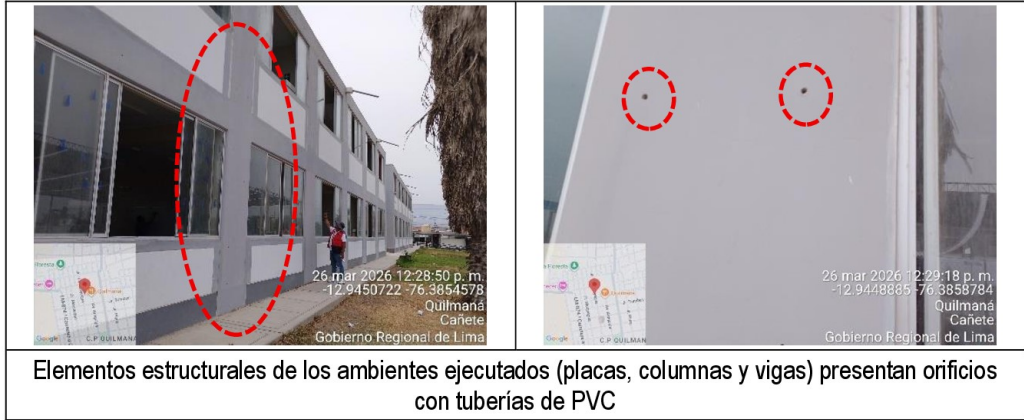
Elementos estructurales de los ambientes ejecutados (placas, columnas y vigas) presentan orificios con tuberías de PVC

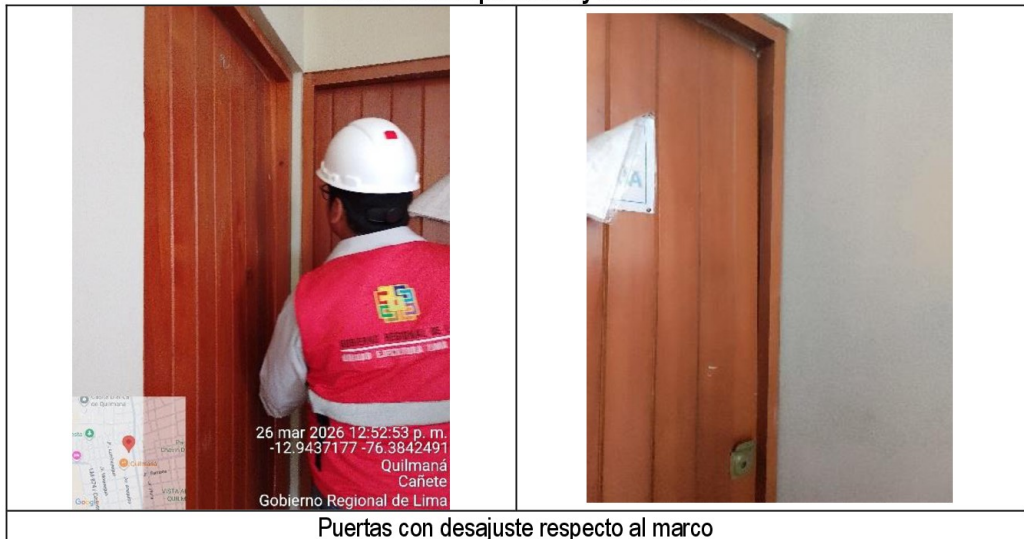
Panel Fotográfico n.º 10
Estado de componentes y elementos

En el área en mención, se evidenció i) que la puerta instalada presenta desajuste con respecto al marco, generando problemas de alineación que impiden su correcto funcionamiento. ii) que (1) junta de dilatación ubicada en la unión de los elementos estructurales se encuentra deteriorada. iii) la presencia de fisuras continuas en la viga ejecutada. iv) que las ventanas presentan resistencia al abrir y cerrar, lo que compromete su funcionamiento, y que algunas muestran signos de deterioro. v) la instalación de cables a través de los orificios realizados en los elementos estructurales. vi) que la luminaria está englobada, debido al desgaste del material plástico, vii) que todos los elementos estructurales de los ambientes ejecutados (placas, columnas y vigas) presentan orificios con tuberías de PVC, espesor 0.02 mt. viii) que las carpetas proporcionadas por el contratista – presencia de óxido parte baja. ix) la existencia de instalación de cables sin las canaletas correspondientes. Tal como se muestra en las imágenes siguientes:

Puertas con desajuste respecto al marco

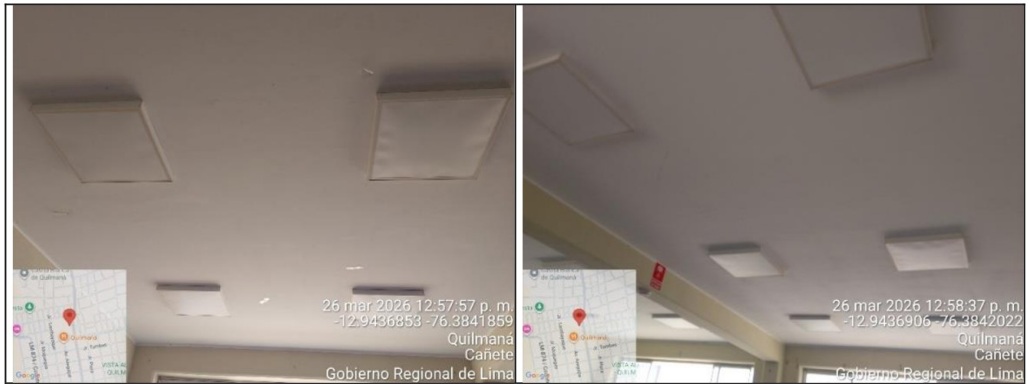
Luminaria está englobada con desgaste del material plástico

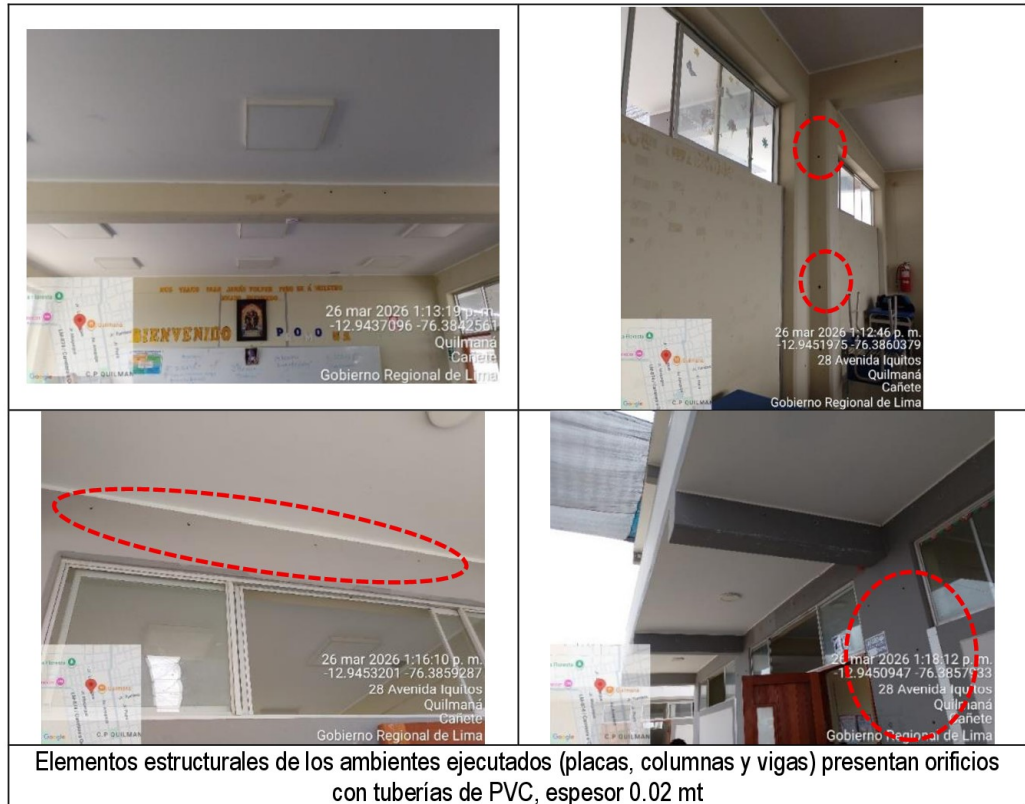
Elementos estructurales de los ambientes ejecutados (placas, columnas y vigas) presentan orificios con tuberías de PVC, espesor 0.02 mt
