**INFORME DE HITO DE CONTROL**  
**N° 976-2026-CG/GRSM-SCC**

**OBRA: “MEJORAMIENTO DEL SERVICIO DE AGUA PARA  
RIEGO DEL CANAL TIOYACU - LA UNIÓN EN LAS  
LOCALIDADES DE ATUMPLAYA Y DOMINGO PUESTO DEL  
DISTRITO DE MOYOBAMBA - PROVINCIA DE MOYOBAMBA  
- DEPARTAMENTO DE SAN MARTÍN”, CON CÓDIGO ÚNICO  
DE INVERSIONES N° 2518482.**

**HITO DE CONTROL N.° 9 – ESTADO SITUACIONAL DE LA OBRA DURANTE  
LA SUSPENSIÓN DE PLAZO N° 6.**

**PERÍODO DE EVALUACIÓN DEL HITO DE CONTROL:  
DEL 20 DE FEBRERO AL 5 DE MARZO DE 2026.**

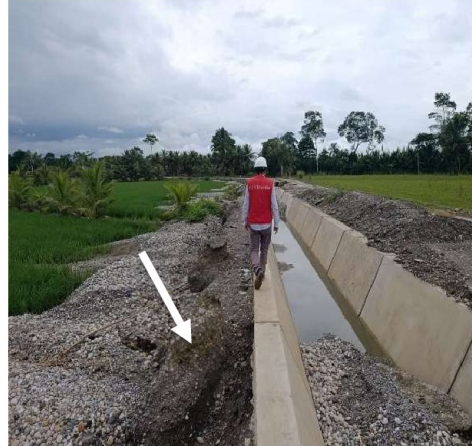
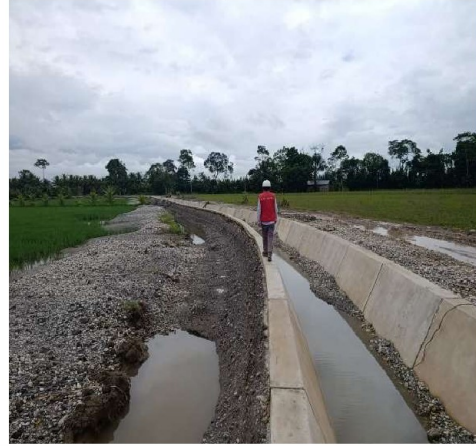
Como resultado de dicha inspección, se constató que, producto de las precipitaciones pluviales registradas en la zona, se produjo el incremento del caudal del río Mayo, generando su desborde en determinados sectores y ocasionando daños en partidas ejecutadas, tales como el camino de vigilancia y el canal de derivación revestido de concreto, conforme se detalla:

Asimismo, se verificó la presencia de acumulaciones de agua en las zonas erosionadas y la reducción del ancho útil del camino de vigilancia, limitando su transitabilidad y dificultando las labores de operación y mantenimiento del sistema. Estas condiciones ponen en riesgo la estabilidad del canal de derivación, pudiendo afectar la operatividad del sistema de irrigación y, por ende, el cumplimiento del objetivo del proyecto.

Los efectos del desborde del río Mayo han generado procesos de erosión y socavación en los bordes de la sección del canal, en el tramo comprendido entre las progresivas 13+000 y 13+620 aproximadamente del canal.

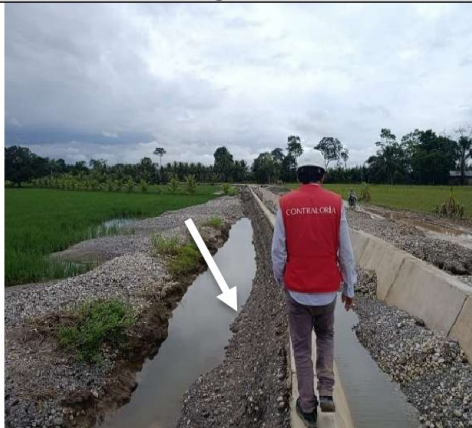
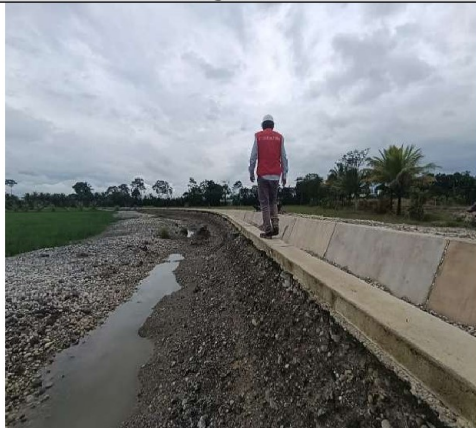
Los efectos del desborde del río Mayo han generado procesos de erosión y socavación en los bordes de la sección del canal, en el tramo comprendido entre las progresivas 13+000 y 13+620 aproximadamente del canal.

Como consecuencia de ello, se evidenció la pérdida de soporte lateral del revestimiento de concreto del canal, quedando expuesto el talud exterior izquierdo y generándose sectores donde la estructura presenta vacíos en su base lateral, lo que podría comprometer su estabilidad estructural en caso de persistir las solicitaciones hidráulicas o ante la ocurrencia de futuros desbordes del río.

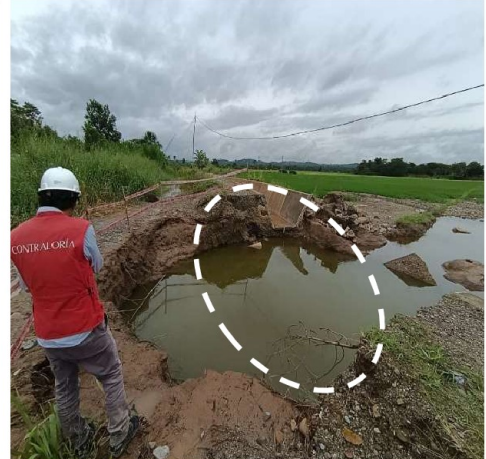
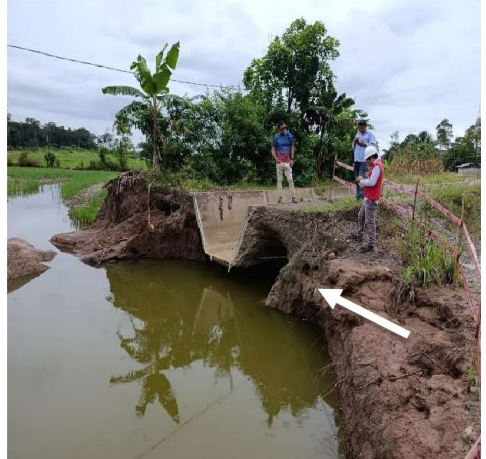
Entre las progresivas 3+880 y 3+900 se ha identificado que aproximadamente 04 secciones de revestimiento de concreto han colapsado, tal como se observa a continuación:

| Imagen n.º 9 | Imagen n.º 10 |
|---|---|
| Colapso de cuatro (04) secciones de concreto del canal, localizado entre las progresivas 3+880 y 3+900 aproximadamente. Asimismo, se observa presencia de agua en el tramo afectado. | Socavación en fondo y bordes de canal, localizado entre las progresivas 3+880 – 3+900 aproximadamente del canal. Asimismo, se observa presencia de agua en el tramo afectado. |

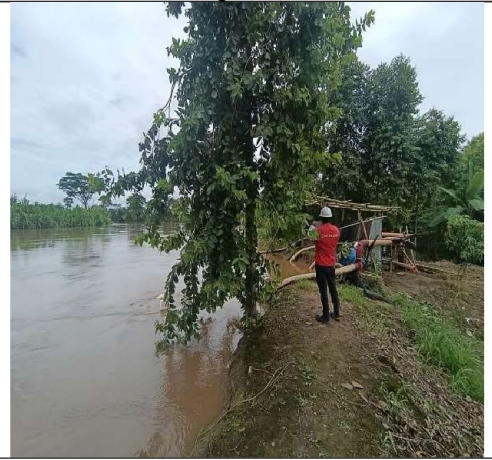
| Imagen n.º 15 |

| Imagen n.º 15 |
|---|
| Se observa que el nivel del río Mayo se encuentra casi al mismo nivel que el borde de la margen que lo delimita, en el tramo ubicado aproximadamente en la progresiva 6+300, adyacente a la vía y al canal de derivación. |

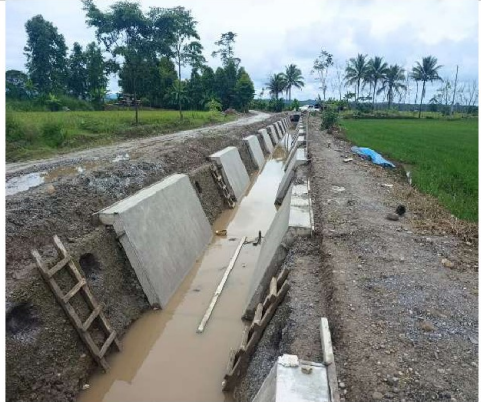
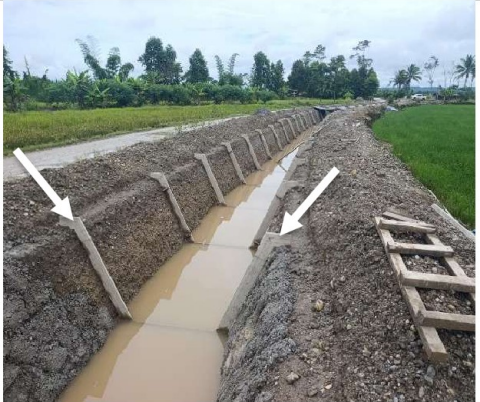
| Imagen n.º 17 | Imagen n.º 18 |
|---|---|
| Revestimiento en concreto en el canal; el espesor del revestimiento en el tramo comprendido entre las progresivas 6+300 y 6+500 aproximadamente es de 0,15 m. Asimismo, se verifica la presencia de agua en el tramo señalado. | Instalación de cerchas metálicas para el perfilado del canal, en el tramo comprendido entre las progresivas 6+320 y 6+470 aproximadamente del canal. Asimismo, se verifica la presencia de agua en el tramo señalado. |

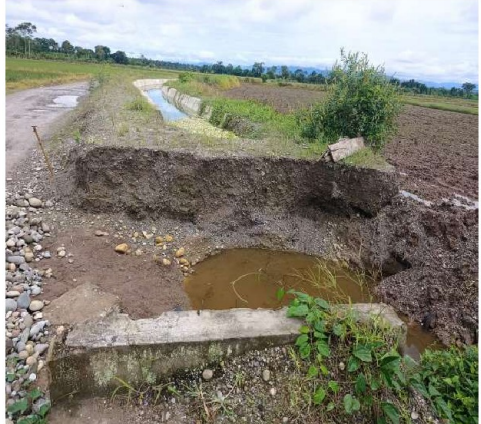
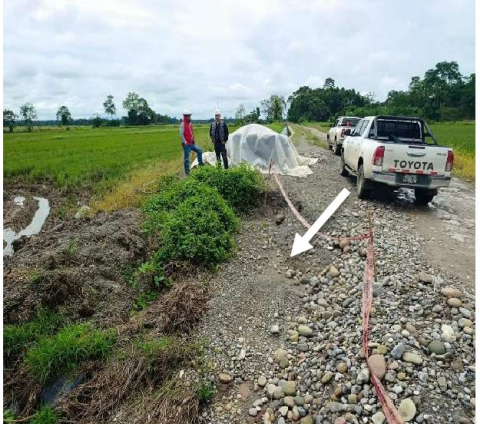
| Imagen n.º 19 | Imagen n.º 20 |

Asimismo, se ha evidenciado debido a los posibles desbordes de las aguas del río Mayo, estos han generado socavación en empalmes de canal de derivación con alcantarilla en las progresivas 6+800 y 6+m970, tal como se muestra a continuación:

| Imagen n.º 19 | Imagen n.º 20 |
|---|---|
| Se observa socavación en el empalme del canal de derivación con la alcantarilla, ubicado aproximadamente en la progresiva 6+800 del canal. | Se observa socavación en el empalme del canal de derivación con la alcantarilla, ubicado aproximadamente en la progresiva 6+970 del canal. |

Estas aguas, al desbordarse, generarían empujes laterales sobre el revestimiento del canal, lo que podría causar erosiones en el terreno, infiltración de agua y el desplazamiento del revestimiento. Esto afectaría su alineación, la estabilización de la estructura y la eficiencia en el transporte del agua, debido a que el canal de derivación fue diseñado para transportar el agua con la máxima eficiencia hidráulica, minimizando las pérdidas durante su transporte, lo que justifica la necesidad de su revestimiento. Sin embargo, no está diseñado para soportar empujes o fuerzas laterales, las cuales podrían ocasionar el colapso de la estructura, reduciendo su vida útil y comprometiendo la funcionalidad del sistema de irrigación, así como el objetivo principal del proyecto.

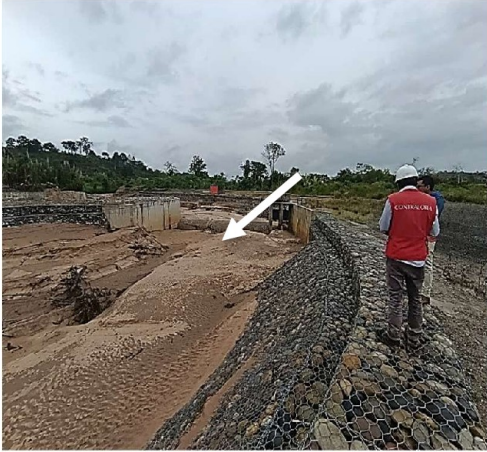
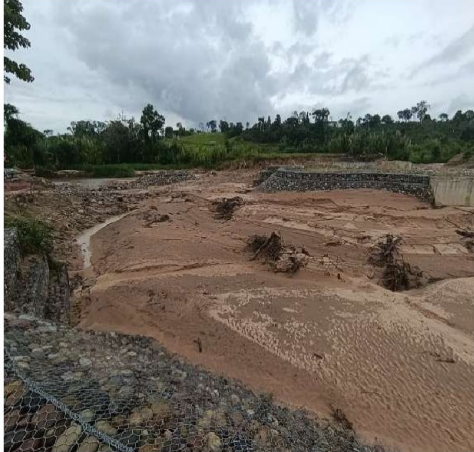
| Imagen n.º 21 | Imagen n.º 22 |

| Imagen n.º 21 | Imagen n.º 22 |
|---|---|
| Colmatación de poza de embalse y/o derivación, colchón disipador n.º 01, gavión tipo colchón reno y otros componentes que conforman la captación. | Colmatación de poza de embalse y/o derivación, colchón disipador n.º 01, gavión tipo colchón reno y otros componentes que conforman la captación. |

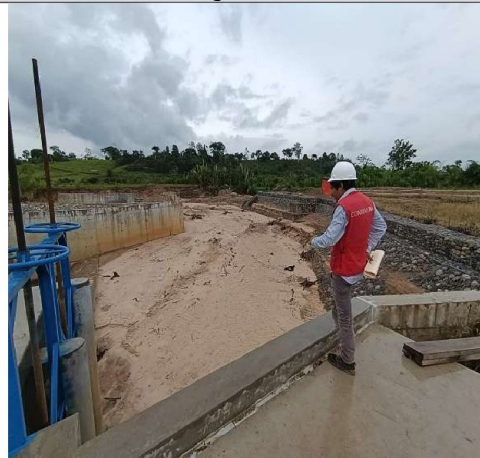
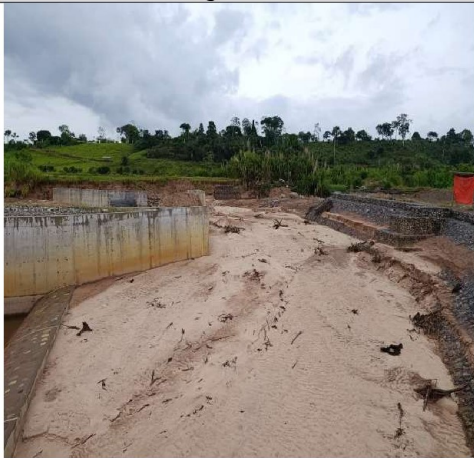
| Imagen n.º 23 | Imagen n.º 24 |
|---|---|
| Colmatación de barraje fijo, barraje móvil / compuertas (B = 1,20 m; H = 1,30 m), ventana de captación, losa de maniobras. Colchón dissipador n.º 01. Uña de protección con gavión tipo saco y otros componentes que conforman la captación. | Colmatación de escollera de entra y salida, poza de embalse y/o derivación, uña de protección con gavión tipo saco y otros componentes que conforman la captación. |

Dicha colmatación generaría la reducción de la sección hidráulica efectiva, incrementando las pérdidas de carga y afectando la adecuada operación de la cámara de derivación de caudal y del canal de derivación de la captación.

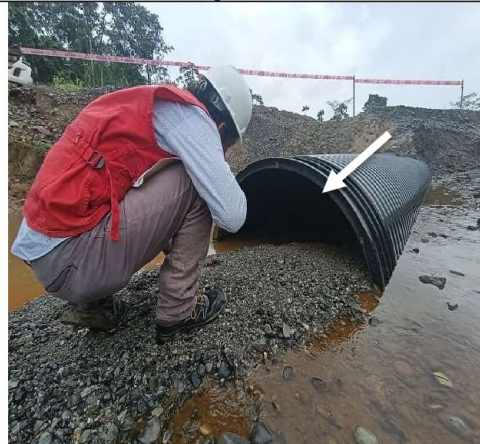
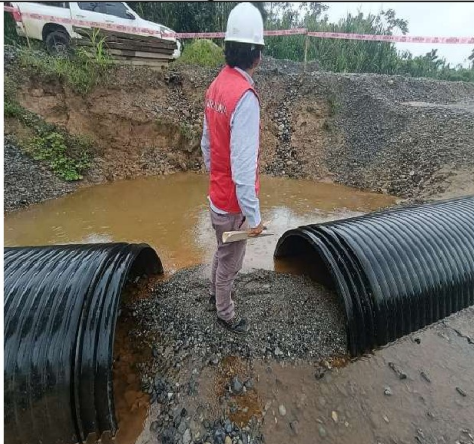
| Imagen n.º 25 | Imagen n.º 26 |

Asimismo, en las progresivas 0+300 – 0+320 se verificó la colmatación parcial en el interior de la tubería HDPE de 48" (imágenes n.º 25 y 26). De igual forma, en los tramos 0+430 – 0+450 y 0+530 – 0+550 se constató que la tubería se encuentra expuesta a la acumulación de sedimentos en su interior, lo que evidencia la vulnerabilidad de dicho componente frente a eventos de crecida y arrastre de material.

| Imagen n.º 25 | Imagen n.º 26 |
|---|---|
| Tubería HDPE de 48" colmatada en su interior, localizada entre las progresivas 0+300 – 0+320 del canal. | Tubería HDPE de 48" colmatada en su interior, localizada entre las progresivas 0+300 – 0+320 del canal. |

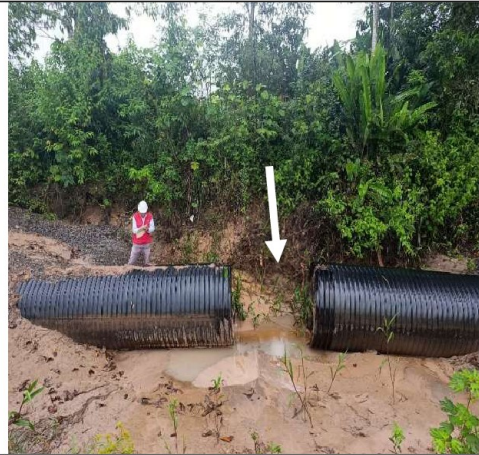
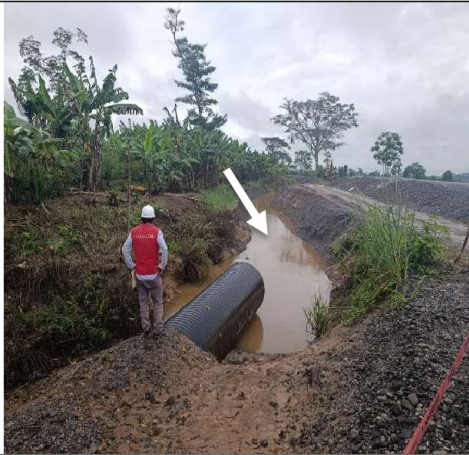
| Imagen n.° 27 | Imagen n.° 28 |
|---|---|
| <p>La tubería HDPE de 48" se encuentra expuesta a la presencia de colmatación y/o acumulación de sedimentos en su interior, específicamente en el tramo comprendido entre las progresivas 0+430 y 0+450 del canal.</p> | <p>La tubería HDPE de 48" se encuentra expuesta a la presencia de colmatación y/o acumulación de sedimentos en su interior. Asimismo, entre las progresivas 0+680 y 0+900 aproximadamente del canal, se verifica la existencia de zanja abierta con presencia de agua.</p> |

La permanencia de estas condiciones no solo reduciría la sección hidráulica efectiva y alteraría las condiciones de flujo (incremento de rugosidad y pérdidas de carga), sino que también podría generar daños durante los trabajos de descolmatación, comprometiendo la vida útil de la infraestructura.

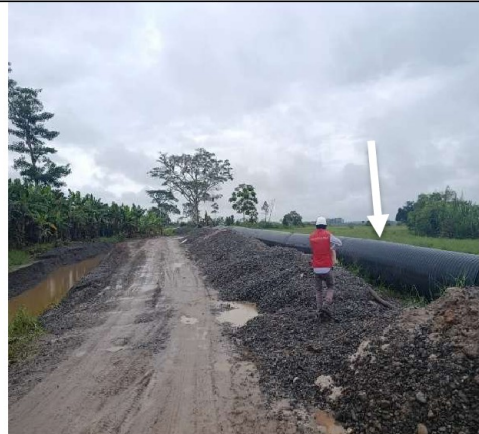
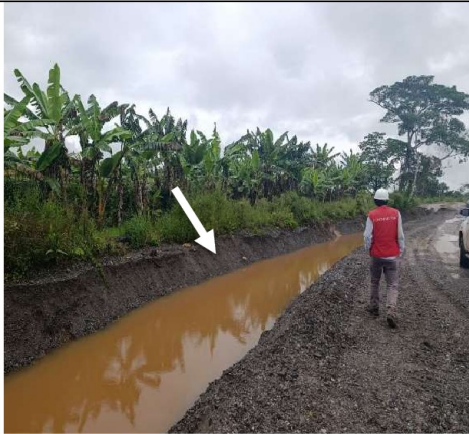
| Imagen n.° 29 | Imagen n.° 30 |

al 30), situación que podría generar riesgos de deterioro del material, inestabilidad de taludes y mayores afectaciones ante nuevas crecidas.

| Imagen n.° 29 | Imagen n.° 30 |
|---|---|
| <p>Acopio de tubería HDPE al costado del camino de acceso, localizada en la progresiva 0+680 aproximadamente del canal.</p> | <p>Entre las progresivas 0+680 y 0+900 aproximadamente del canal, se verifica la existencia de zanja abierta con presencia de agua.</p> |

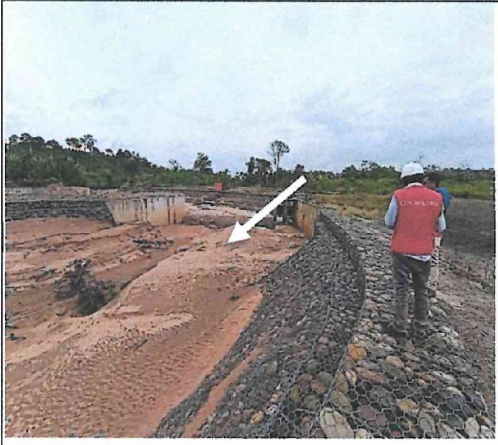
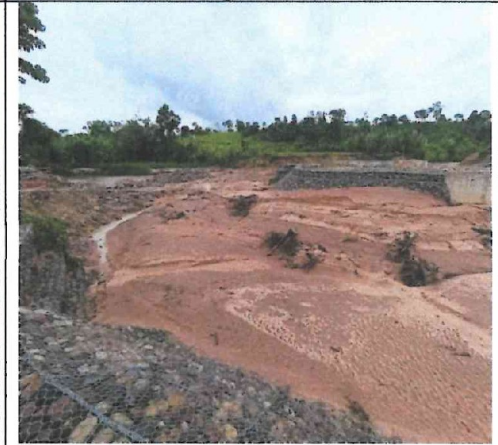
| Imagen n.º 01 | Imagen n.º 02 |
|---|---|
| <p>Colmatación de poza de embalse y/o derivación, colchón disipador n.º 01, gavión tipo colchón reno y otros componentes que conforman la captación.</p> | <p>Colmatación de poza de embalse y/o derivación, colchón disipador n.º 01, gavión tipo colchón reno y otros componentes que conforman la captación.</p> |

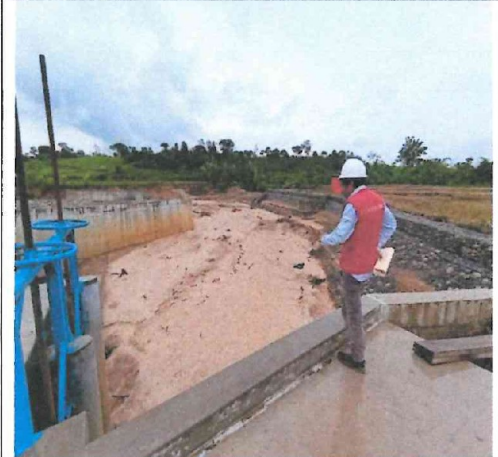
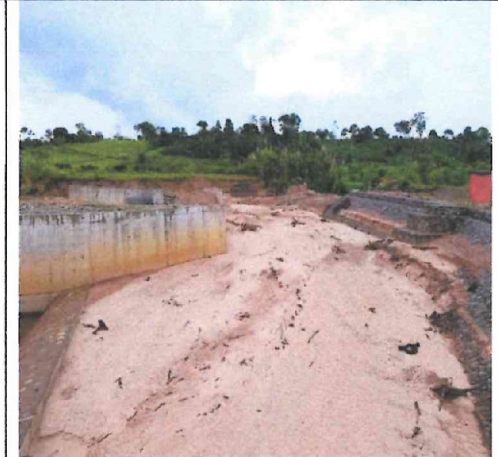
| Imagen n.º 01 | Imagen n.º 02 |
|---|---|
| <p>Colmatación de barraje fijo, barraje móvil / compuertas (B = 1,20 m; H = 1,30 m), ventana de captación, losa de maniobras. colchón disipador n.º 01. uña de protección con gavión tipo saco y otros componentes que conforman la captación.</p> | <p>Colmatación de escollera de entra y salida, poza de embalse y/o derivación, uña de protección con gavión tipo saco y otros componentes que conforman la captación.</p> |

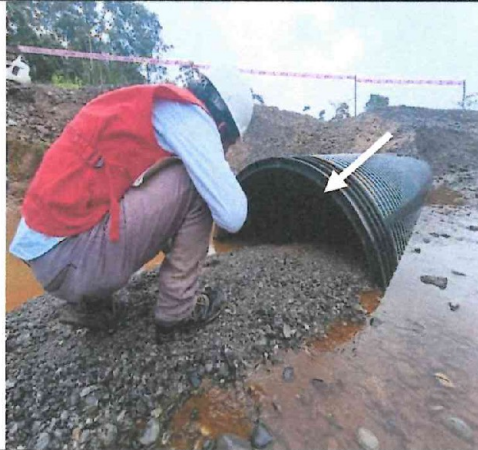
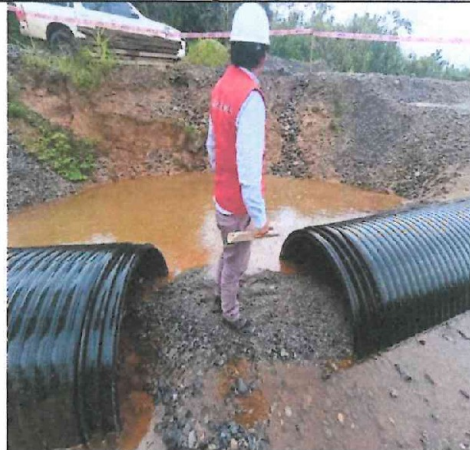
| Imagen n.º 05 | Imagen n.º 06 |

| Imagen n.º 05 | Imagen n.º 06 |
|---|---|
| Tubería HDPE de 48" colmatada en su interior, localizada entre las progresivas 0+300 – 0+320 del canal. | Tubería HDPE de 48" colmatada en su interior, localizada entre las progresivas 0+300 – 0+320 del canal. |

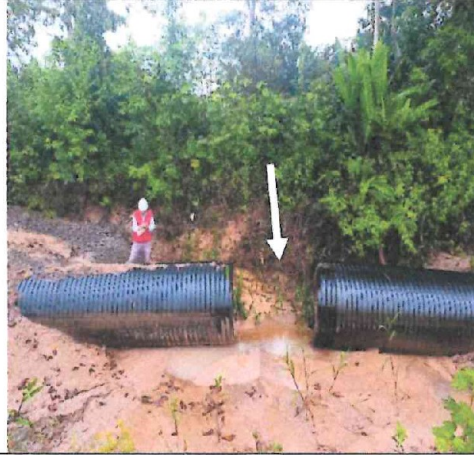
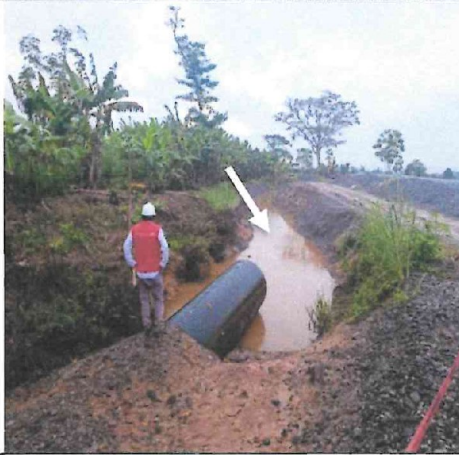
| Imagen n.º 07 | Imagen n.º 08 |
|---|---|
| <p>La tubería HDPE de 48" se encuentra expuesta a la presencia de colmatación y/o acumulación de sedimentos en su interior, específicamente en el tramo comprendido entre las progresivas 0+430 y 0+450 del canal.</p> | <p>La tubería HDPE de 48" se encuentra expuesta a la presencia de colmatación y/o acumulación de sedimentos en su interior. Asimismo, entre las progresivas 0+680 y 0+900 aproximadamente del canal, se verifica la existencia de zanja abierta con presencia de agua.</p> |

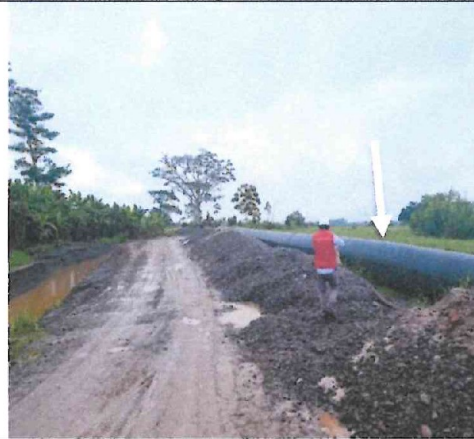
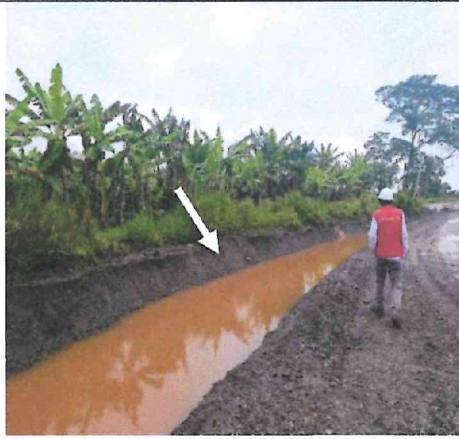
| Imagen n.º 09 | Imagen n.º 10 |

| Imagen n.º 09 | Imagen n.º 10 |
|---|---|
| <p>Acopio de tubería HDPE al costado del camino de acceso, localizada en la progresiva 0+680 aproximadamente del canal.</p> | <p>Entre las progresivas 0+680 y 0+900 aproximadamente del canal, se verifica la existencia de zanja abierta con presencia de agua.</p> |

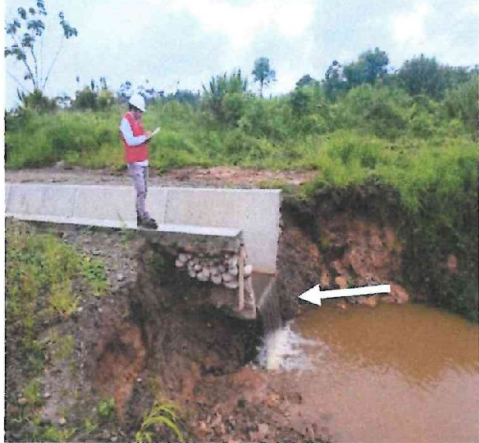
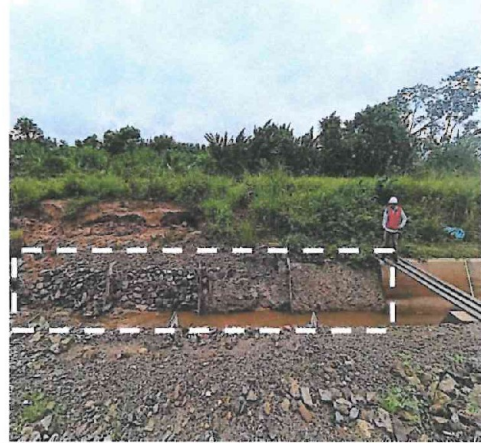
| Imagen n.º 11 | Imagen n.º 12 |

| Imagen n.º 11 | Imagen n.º 12 |
|---|---|
| Socavación en fondo y bordes de canal, localizado entre las progresivas 1+400 – 1+420 aproximadamente del canal. | Se observa la ejecución con perfilado enrocado como medida de corrección frente a dicho deterioro, localizado entre las progresivas 1+400 – 1+420 aproximadamente del canal. |

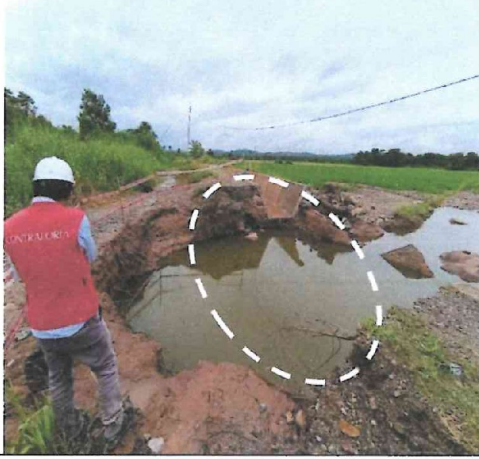
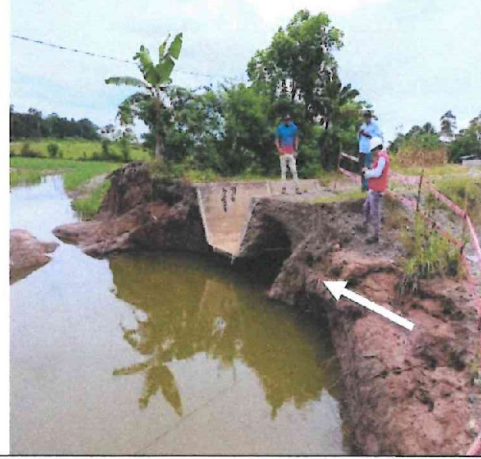
| Imagen n.º 13 | Imagen n.º 14 |
|---|---|
| Colapso de cuatro (04) secciones de concreto del canal, localizado entre las progresivas 3+880 y 3+900 aproximadamente. Asimismo, se observa presencia de agua en el tramo afectado. | Socavación en fondo y bordes de canal, localizado entre las progresivas 3+880 – 3+900 aproximadamente del canal. Asimismo, se observa presencia de agua en el tramo afectado. |

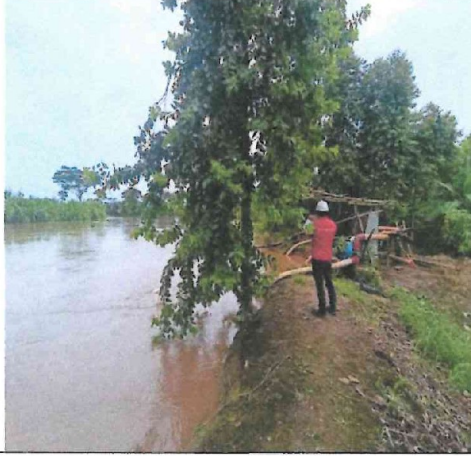
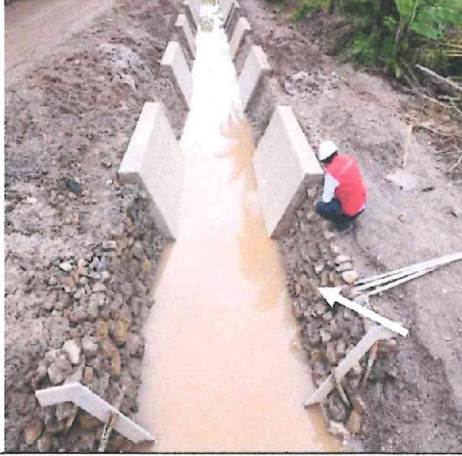
| Imagen n.º 15 | Imagen n.º 16 |
|---|---|
| <p>Se observa que el nivel del río Mayo se encuentra casi al mismo nivel que el bordo de la margen que lo delimita, en el tramo ubicado aproximadamente en la progresiva 6+300, adyacente a la vía y al canal de derivación.</p> | <p>Se observa la ejecución de perfilado con enrocado como medida de corrección frente al deterioro del perfilado del canal, localizada en el empalme del canal con la alcantarilla (progresiva 6+300 aproximadamente del canal). Similar situación se presenta en la mayoría de dichos empalmes.</p> |

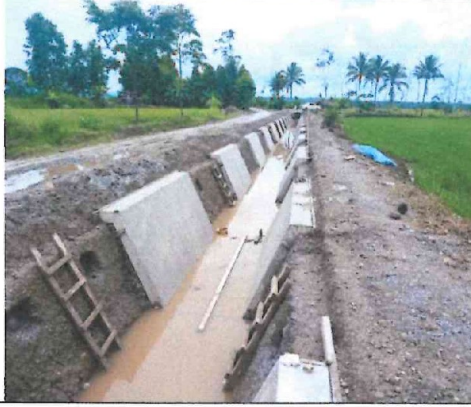
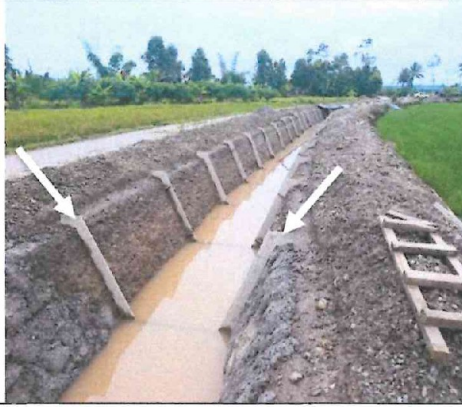
| Imagen n.º 17 | Imagen n.º 18 |
|---|---|
| <p>Revestimiento en concreto en el canal; el espesor del revestimiento en el tramo comprendido entre las progresivas 6+300 y 6+500 aproximadamente es de 0,15 m. Asimismo, se verifica la presencia de agua en el tramo señalado.</p> | <p>Instalación de cerchas metálicas para el perfilado del canal, en el tramo comprendido entre las progresivas 6+320 y 6+470 aproximadamente del canal. Asimismo, se verifica la presencia de agua en el tramo señalado.</p> |

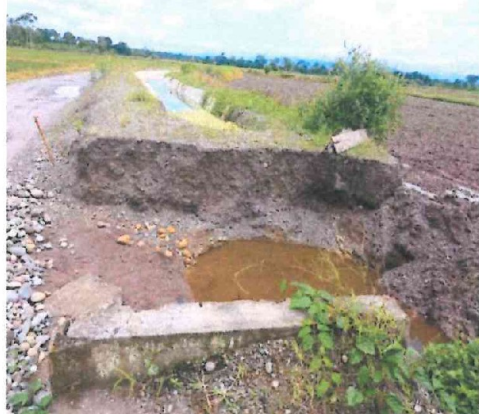
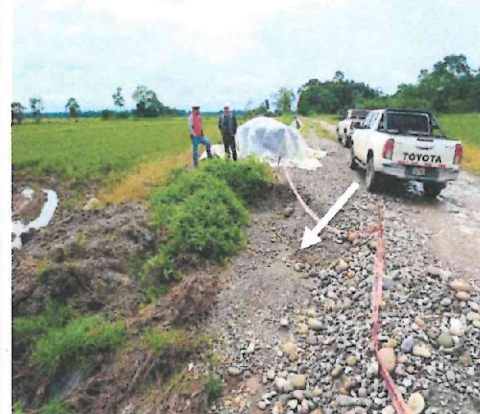
| Imagen n.º 19 | Imagen n.º 20 |

| Imagen n.º 19 | Imagen n.º 20 |
|---|---|
| Se observa socavación en el empalme del canal de derivación con la alcantarilla, ubicado aproximadamente en la progresiva 6+800 del canal. | Se observa socavación en el empalme del canal de derivación con la alcantarilla, ubicado aproximadamente en la progresiva 6+970 del canal. |

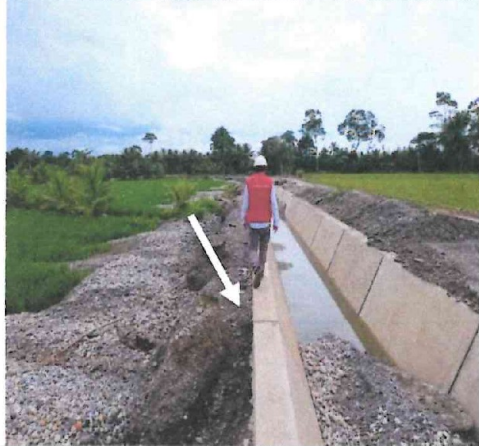
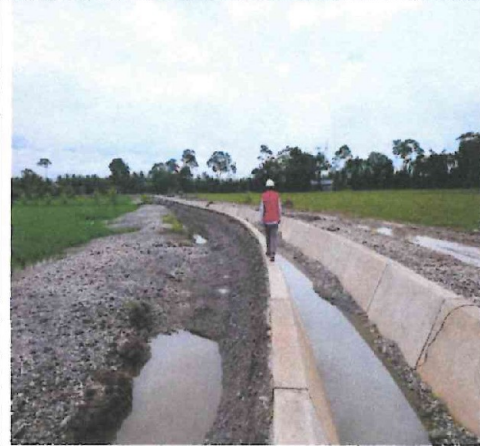
| Imagen n.º 21 | Imagen n.º 22 |
|---|---|
| Los efectos del desborde del río Mayo han generado procesos de erosión y socavación en los bordes de la sección del canal, en el tramo comprendido entre las progresivas 13+000 y 13+620 aproximadamente del canal. | |

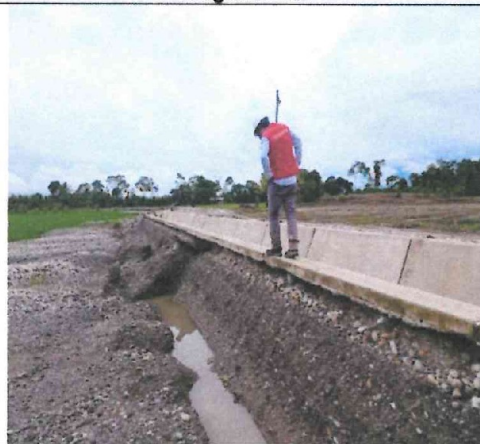
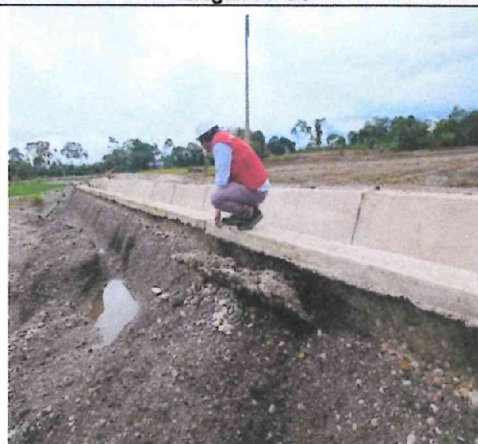
Los efectos del desborde del río Mayo han generado procesos de erosión y socavación en los bordes de la sección del canal, en el tramo comprendido entre las progresivas 13+000 y 13+620 aproximadamente del canal.

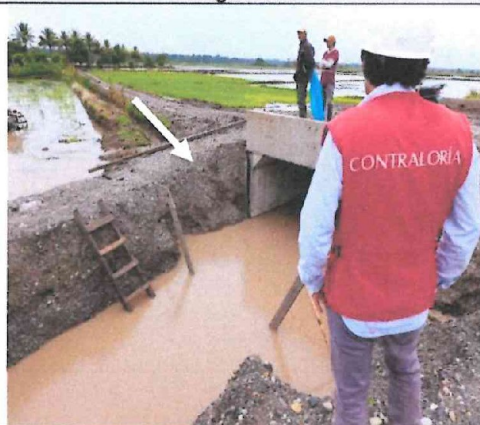
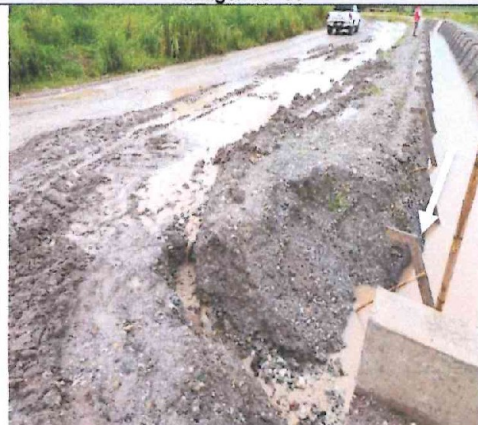
El talud correspondiente a la sección del canal perfilado en la mayoría de los empalmes con alcantarillas presenta signos de deterioro, evidenciados por procesos de erosión y socavación. Asimismo, se observa la ejecución de tramos con perfilado enrocado como medida correctiva frente a dicho deterioro.
