**INFORME DE HITO DE CONTROL**  
**N.º 5523-2026-CG/GRSM-SCC**

**PROYECTO “MEJORAMIENTO Y AMPLIACIÓN DE LOS  
SERVICIOS DE SALUD EN EL ESTABLECIMIENTO DE SALUD  
NIVEL I-3 CAMPANILLA DEL DISTRITO DE CAMPANILLA -  
PROVINCIA DE MARISCAL CÁCERES - DEPARTAMENTO DE  
SAN MARTÍN” CON CUI N° 2513499**

**HITO DE CONTROL N.º 1 – REVISIÓN DEL EXPEDIENTE  
TÉCNICO, EJECUCIÓN CONTRACTUAL Y REVISIÓN DE LA  
VALORIZACIÓN CORRESPONDIENTE AL MES DE FEBRERO  
DE 2026**

**MOYOBAMBA, 01 DE ABRIL DE 2026**

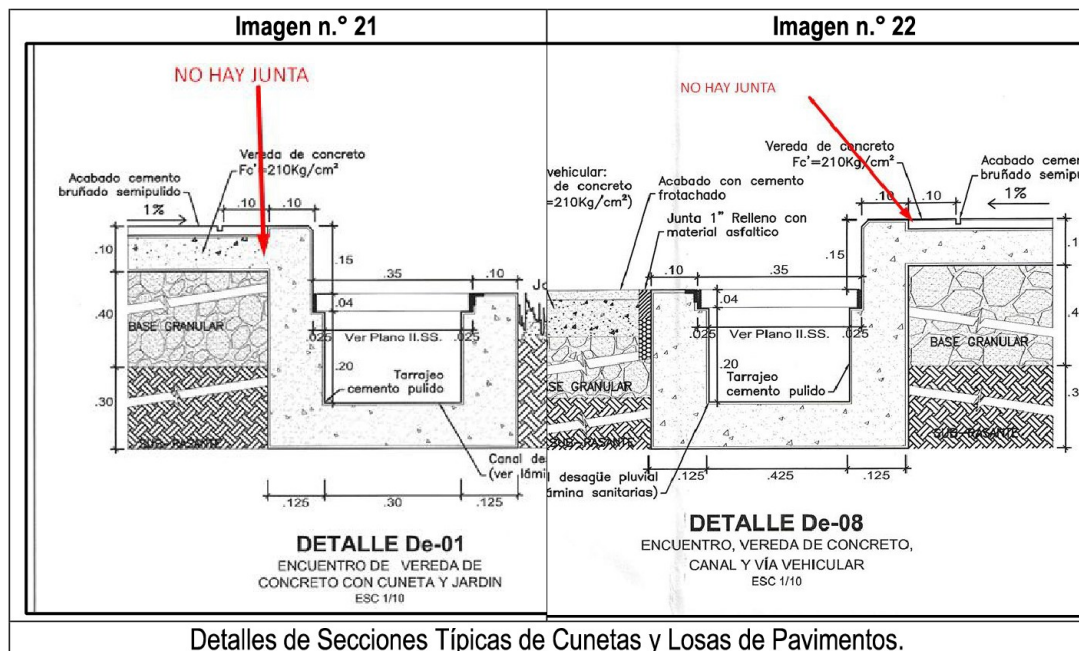
De igual forma, de la revisión del plano OE-03 "Obras Exteriores – Planta General – Detalles", se ha evidenciado que varios de los detalles constructivos no contemplan juntas de separación entre elementos. En particular, se observa que las losas se encuentran conectadas directamente con los muros verticales de las cunetas, sin considerar juntas de dilatación, pese a tratarse de elementos con distinta configuración y comportamiento estructural. Esta condición podría generar la aparición de fisuras o agrietamientos. Asimismo, en el citado plano se evidencia que un sardinel no cuenta con soporte en su base. Tal como se observa a continuación:

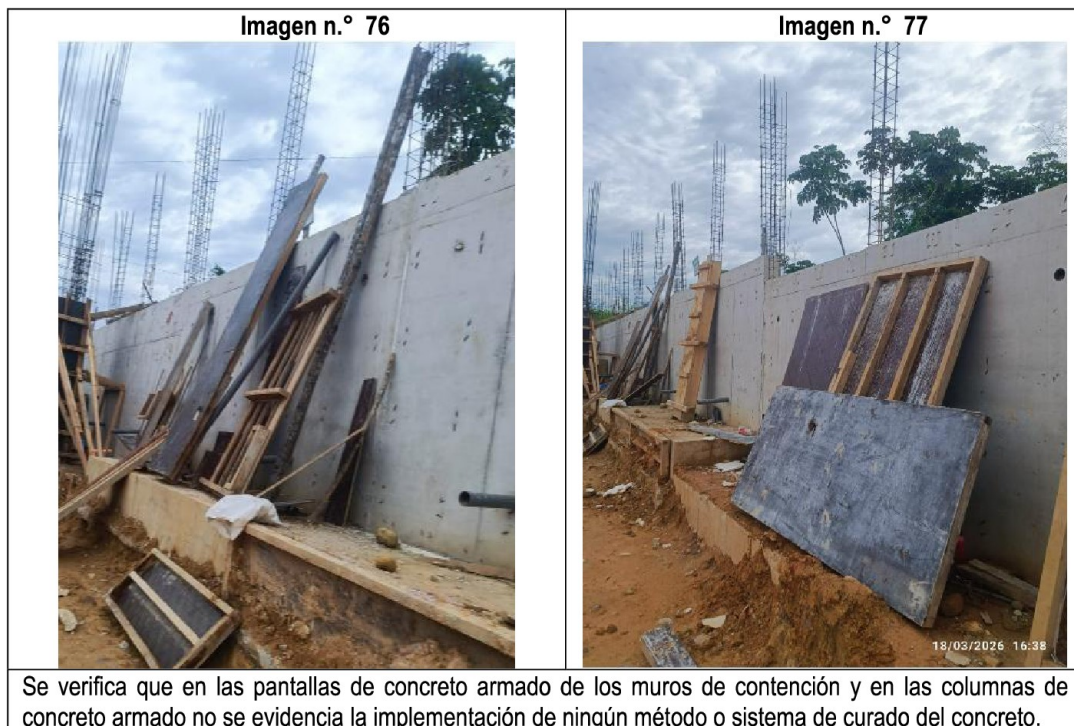
Se verifica que en las pantallas de concreto armado de los muros de contención y en las columnas de concreto armado no se evidencia la implementación de ningún método o sistema de curado del concreto.  
Fuente: Acta de Visita de Inspección Física a la Obra del 18 y 19 de marzo del 2026.

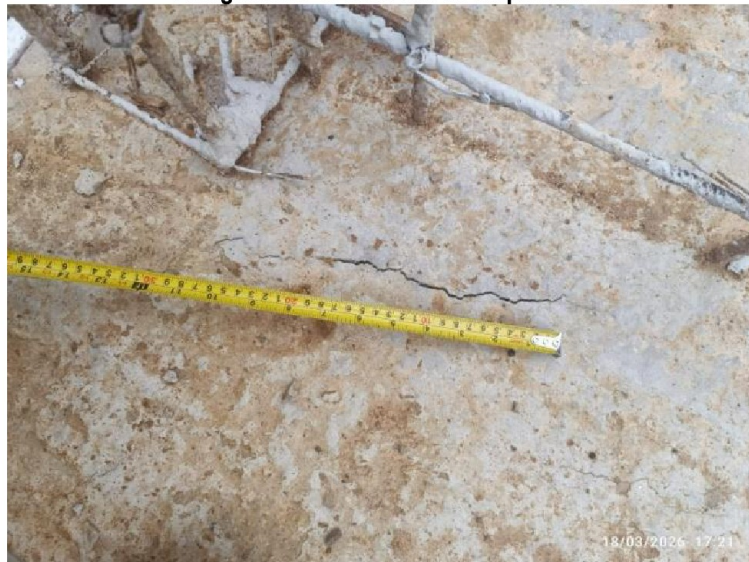
**Imagen n.º 79**  
**Fotografía n.º 62 del Acta de Inspección física**

Se observa una grieta en la parte superior del cimiento corrido de concreto simple.

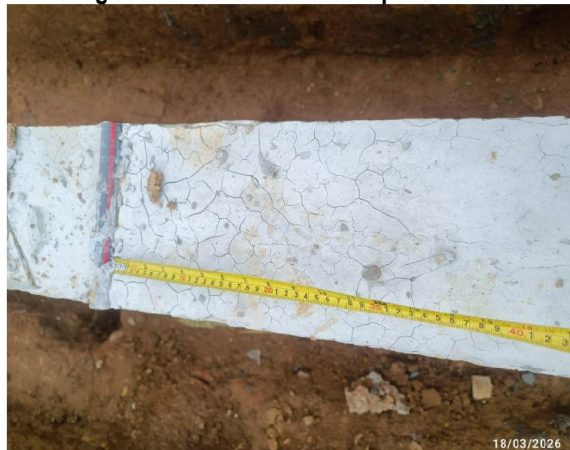
**Imagen n.º 80**  
**Fotografía n.º 74 del Acta de Inspección física**

Se observa que, en la parte superior del sobrecimiento armado, la última lamina de concreto se encuentra agrietada.

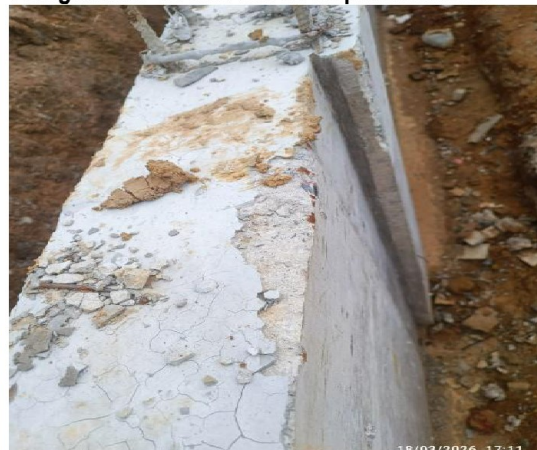
**Imagen n.º 81**  
**Fotografía n.º 76 del Acta de Inspección física**

Se observa que, en la parte superior del sobrecimiento armado, la última lamina de concreto se encuentra agrietada, y además en una de sus esquinas esta quiñado.

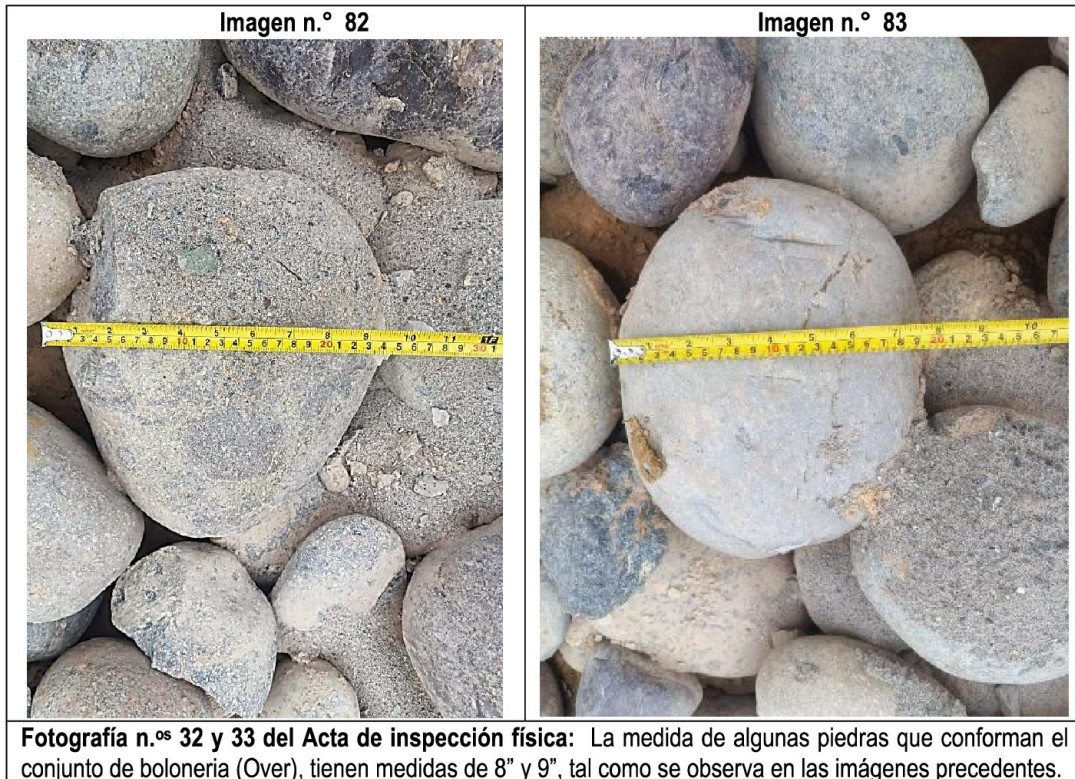
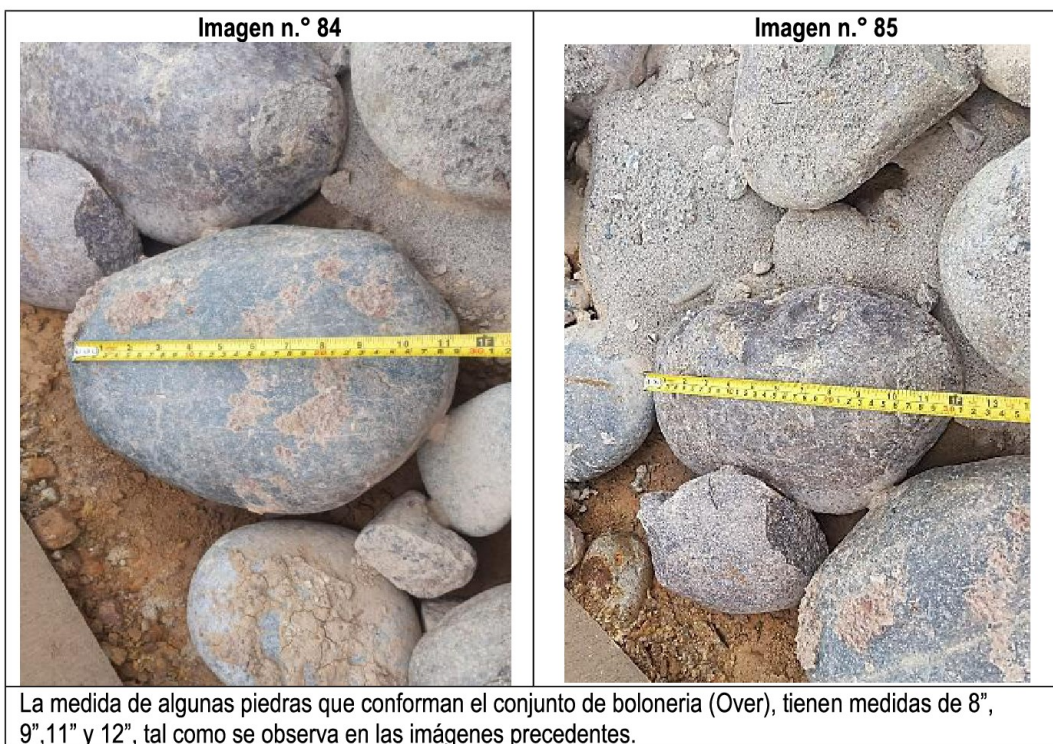
### **5.3. LA CONTRATISTA VIENE EJECUTANDO LA PARTIDA "RELLENO CON OVER", UTILIZANDO PIEDRAS CON UN DIÁMETRO SUPERIOR A LO PLANTEADO EN EL EXPEDIENTE TÉCNICO DE OBRA, SITUACIÓN QUE PODRÍA GENERAR UNA COMPACTACIÓN DEFICIENTE, REDUCCIÓN DE LA UNIFORMIDAD DE LA CAPA, PROBLEMAS DE DRENAJE Y AUMENTO DE LA DEFORMACIÓN BAJO CARGA.**

La situación descrita podría generar una compactación deficiente, reducción de la uniformidad de la capa, problemas de drenaje y aumento de la deformación bajo carga.

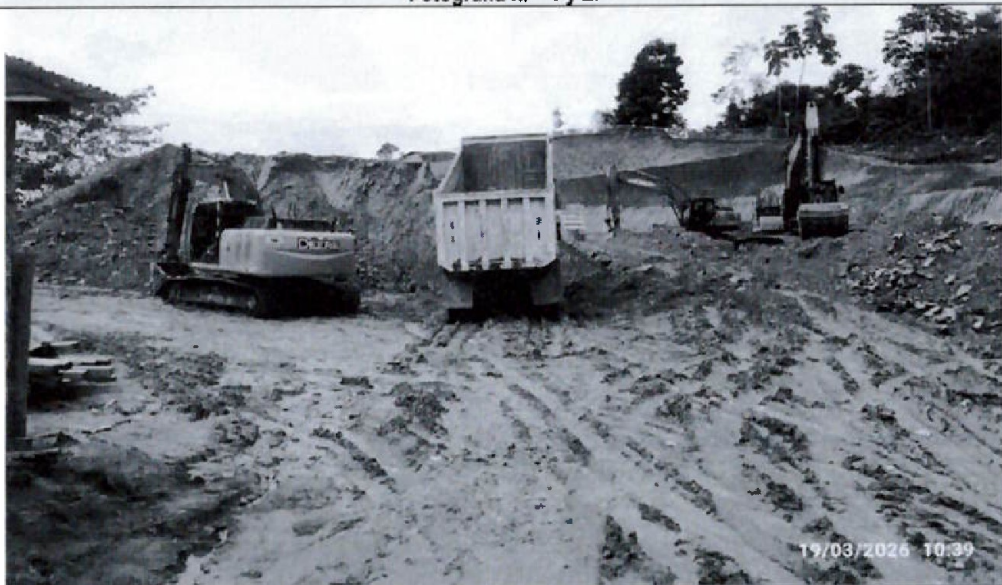
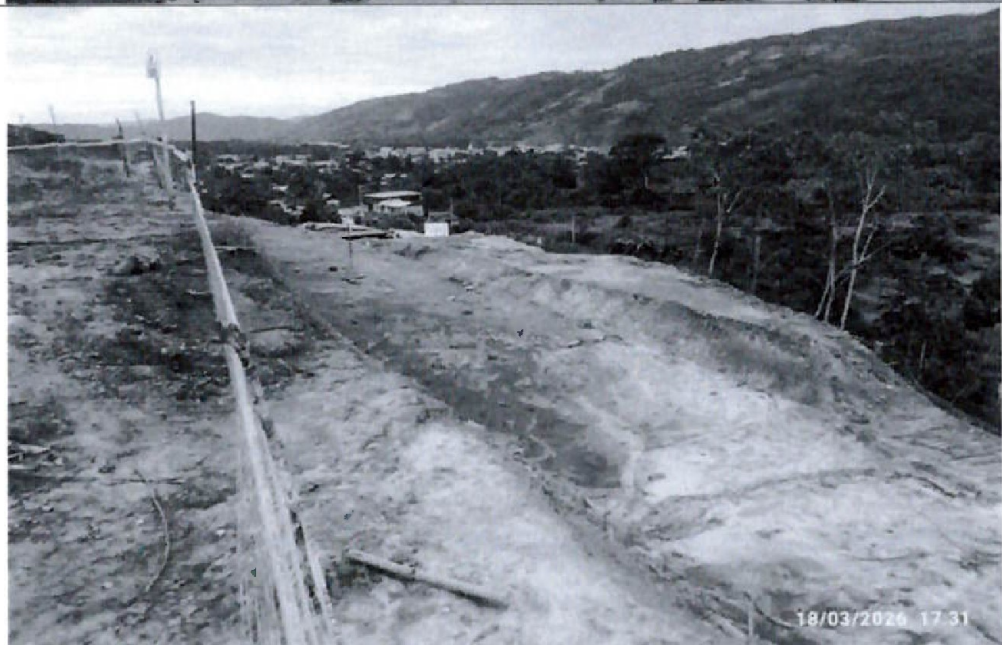
Fotografía n.º 1 y 2.

Se aprecia parte de la maquinaria utilizada en el movimiento de tierras, se encuentran paralizadas, así mismo se aprecia los taludes excavados como parte del movimiento de tierras.

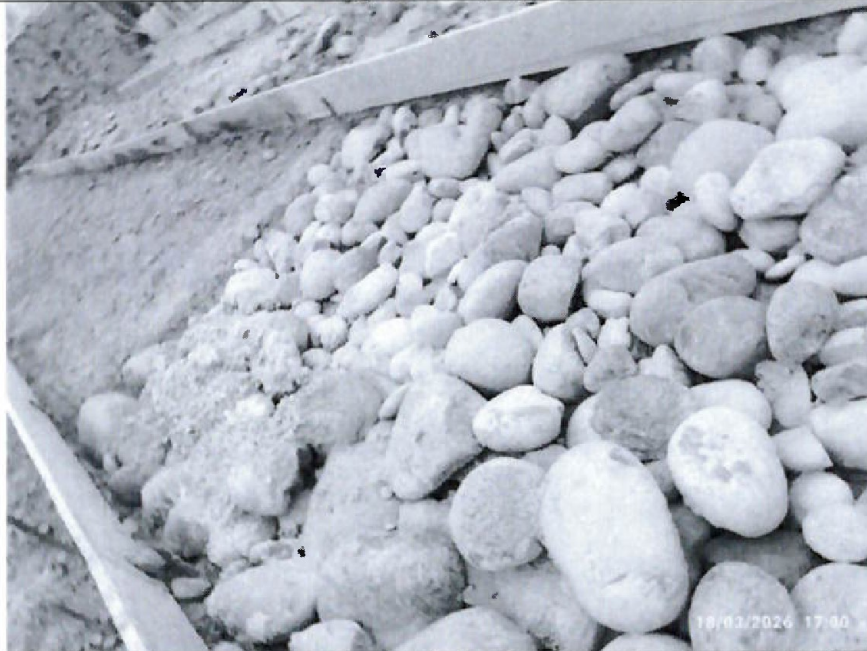
Fotografía n.ºs 29, 30 y 31

La medida de algunas piedras que conforman el conjunto de bolonera (Over), tiene una medida de 3" aproximadamente.

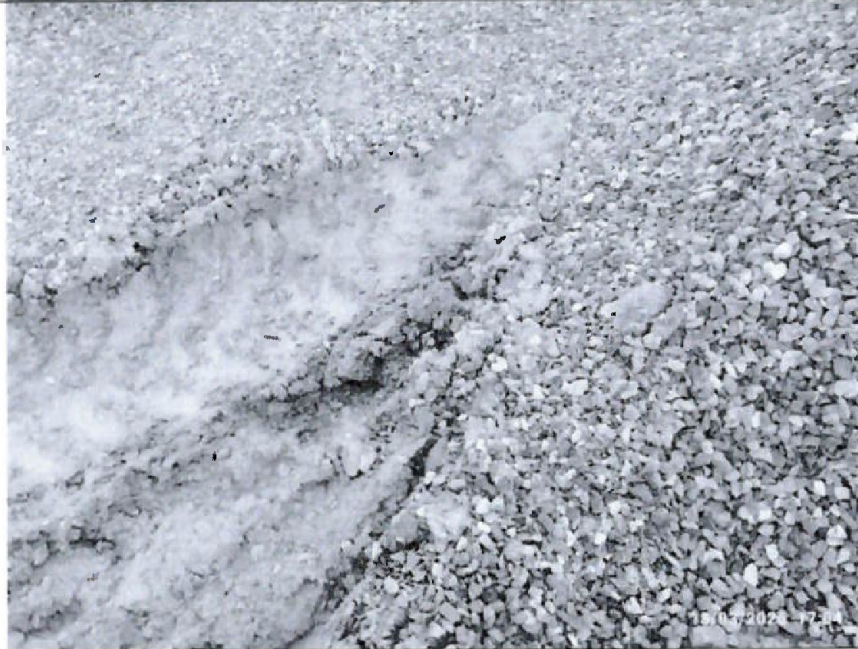
Fotografía n.ºs 36 y 37.

Se muestra muestra el acopio de piedra chancada, y a sus costado montículos de tierras y acumulación de agua, lo cual en algunas zonas ambos materiales están en contacto entre sí.

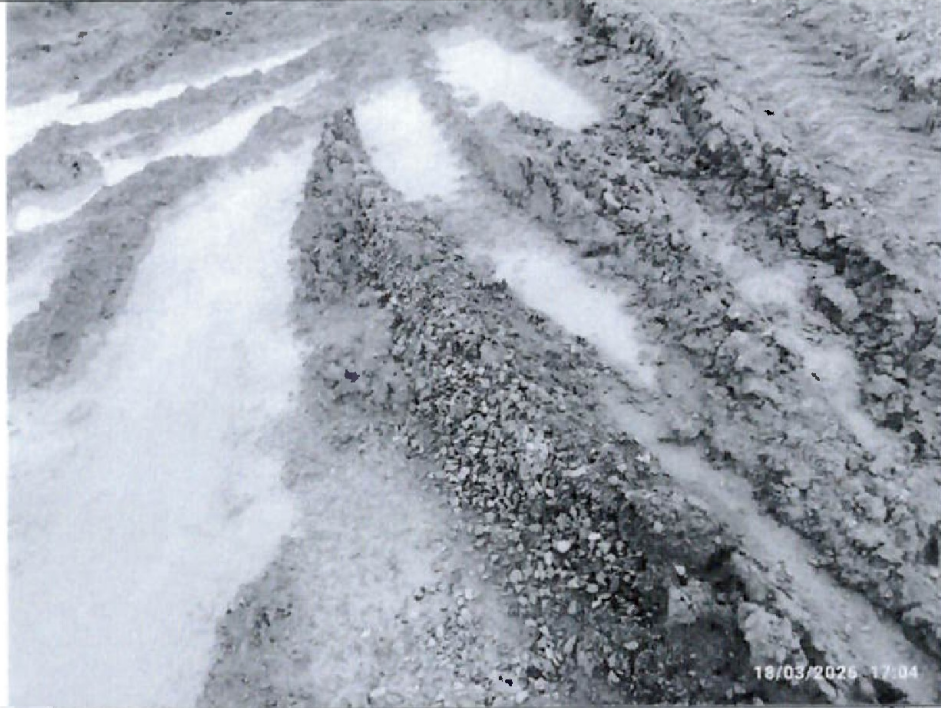
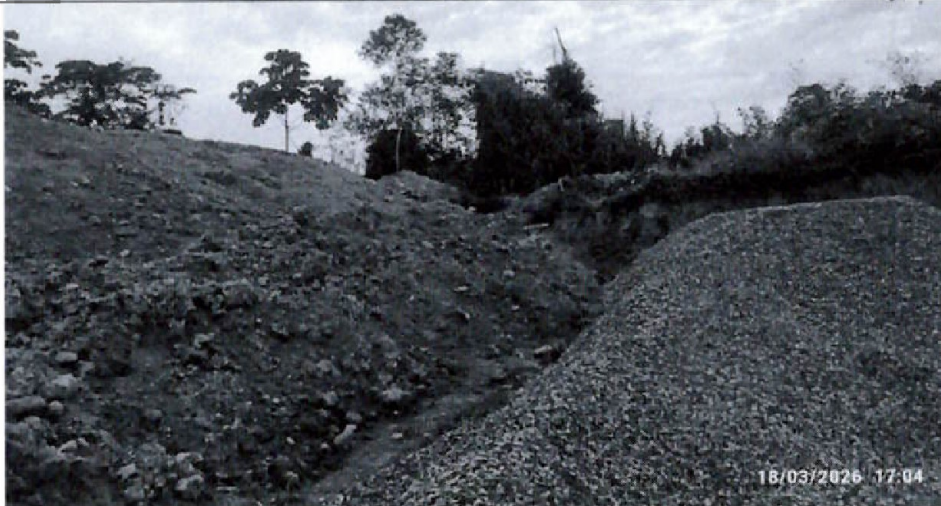
Fotografía n.ºs 38 y 39.

Se muestra en la imagen superior, barro con porciones de piedra chancada, mientras que en la imagen inferior se observan acumulaciones de suelo provenientes de las excavaciones, contiguas a montículos de piedra, evidenciándose que ambos materiales se encuentran en contacto directo entre sí.

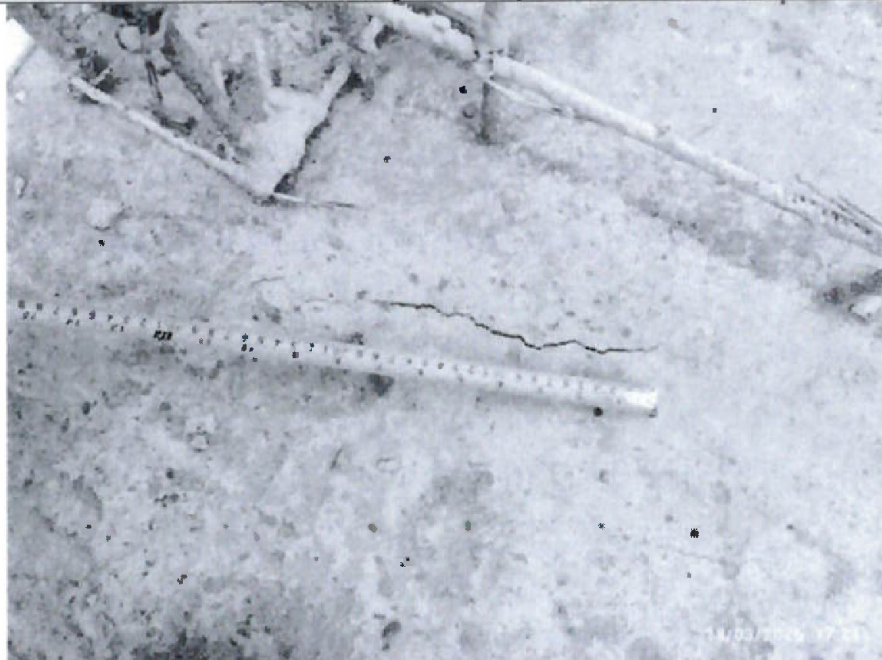
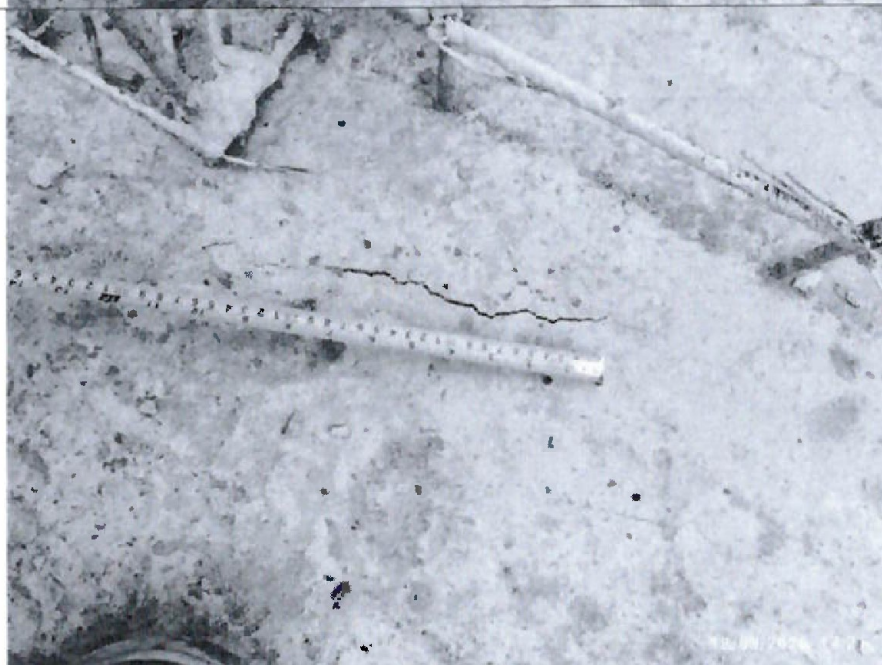
Se observa una grieta en la parte superior del cimiento corrido de concreto simple.

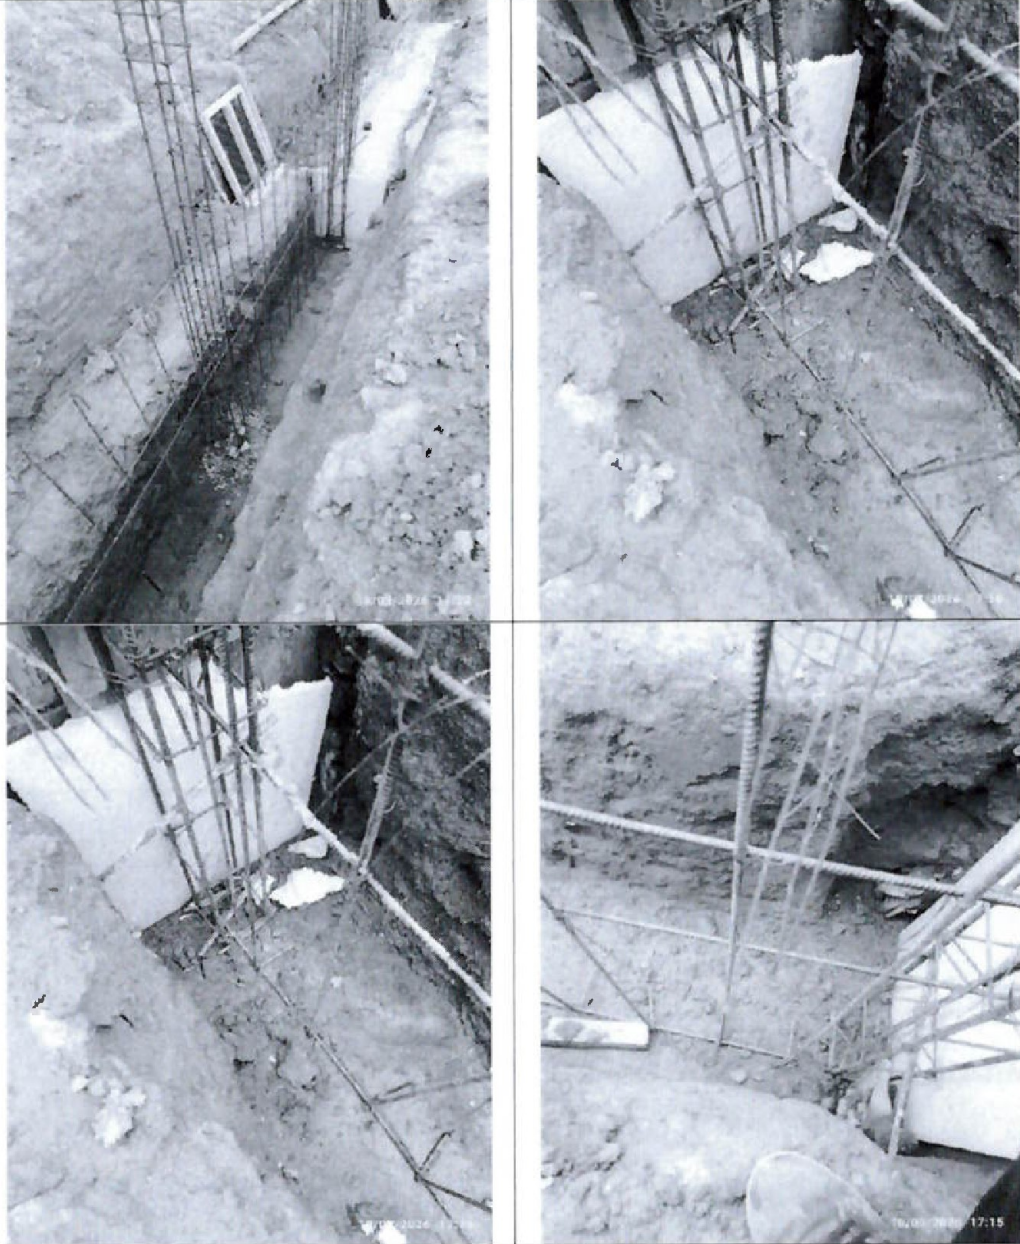
Se evidencian zanjas excavadas destinadas al vaciado del cimientado de concreto simple. Asimismo, se observa la disposición de la armadura de acero correspondiente al sobrecimiento armado, la cual ha sido colocada dentro de dichas excavaciones. Se aprecia que las barras de refuerzo, tanto verticales como horizontales, se encuentran en gran parte embebidas y en contacto directo con el terreno, el cual presenta condiciones de humedad y consistencia lodosa producto de las lluvias. Del mismo modo, se advierte que el acero expuesto del sobrecimiento presenta adherencias de tierra en su superficie.

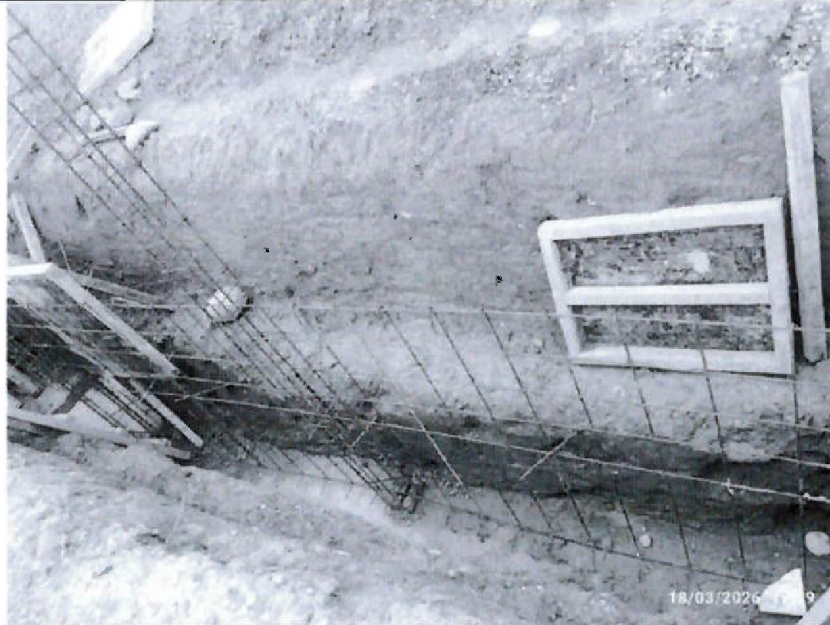
Se evidencian zanjas excavadas destinadas al vaciado del cimient corrido de concreto simple. Asimismo, se observa la disposición de la armadura de acero correspondiente al sobrecimiento armado, la cual ha sido colocada dentro de dichas excavaciones. Se aprecia que las barras de refuerzo, tanto verticales como horizontales, se encuentran en gran parte embebidas y en contacto directo con el terreno, el cual presenta condiciones de humedad y consistencia lodosa producto de las lluvias. Del mismo modo, se advierte que el acero expuesto del sobrecimiento presenta adherencias de tierra en su superficie.

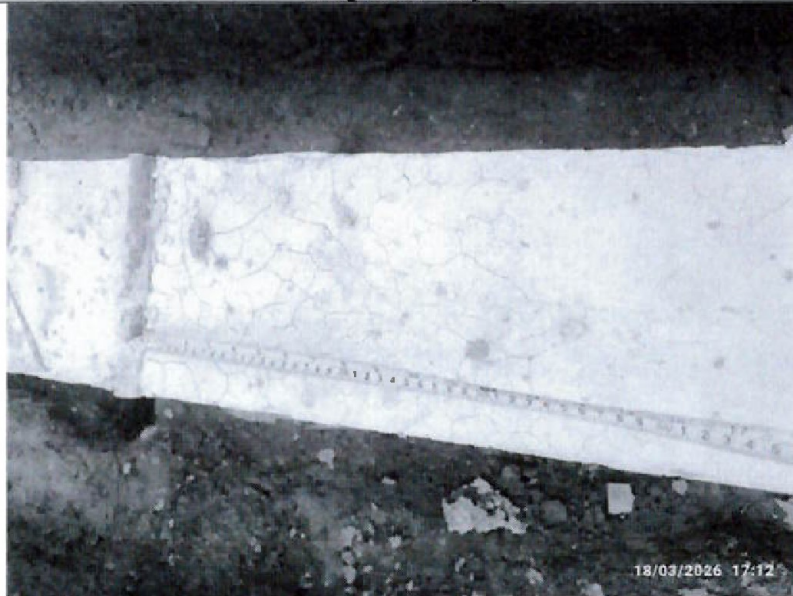
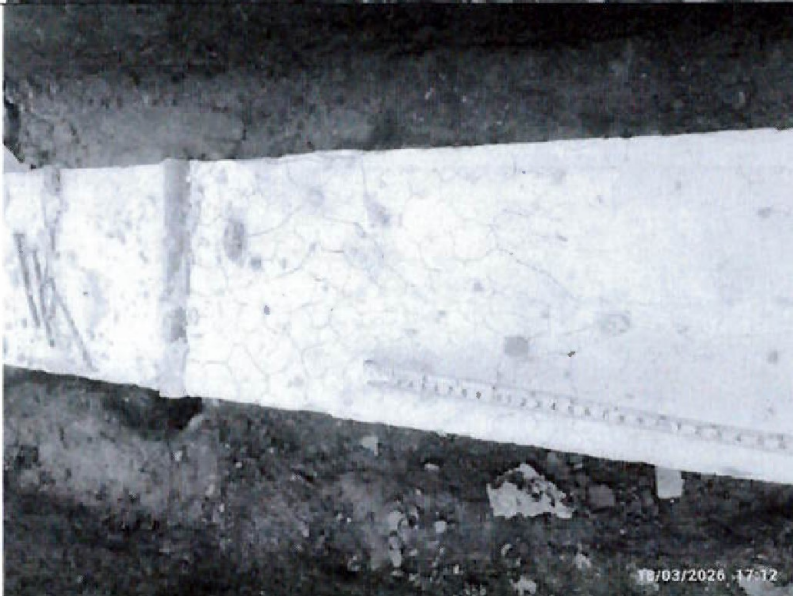
Se observa que, en la parte superior del sobrecimiento armado, la ultima lamina de concreto se encuentra agrietada.

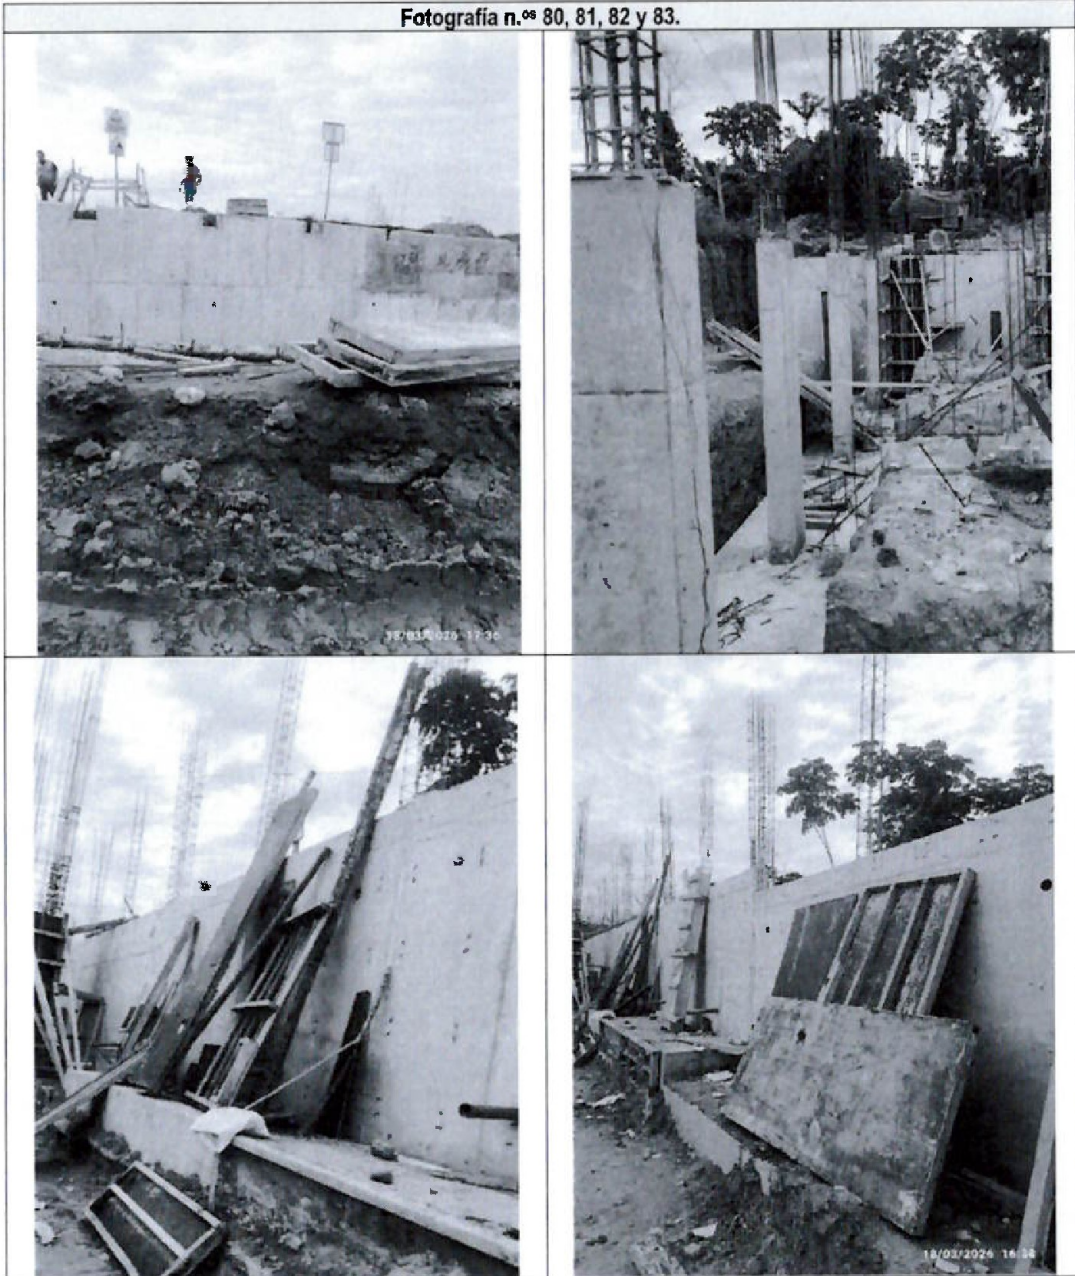
Se verifica que en las pantallas de concreto armado de los muros de contención y en las columnas de concreto armado no se evidencia la implementación de ningún método o sistema de curado del concreto.

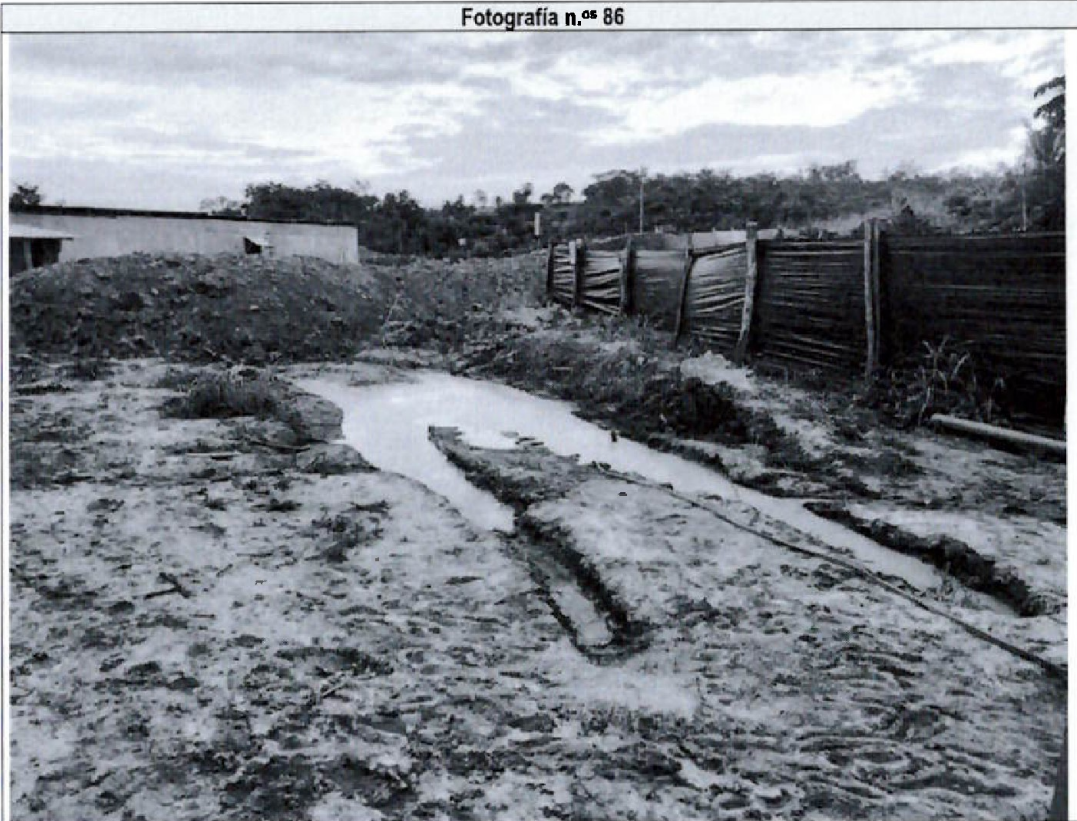
Se constató la acumulación de agua al interior de la obra, la cual presenta coloración verdosa y presencia de materia orgánica, evidenciando estancamiento por un periodo prolongado de tiempo.
