INFORME DE HITO DE CONTROL
N° 991-2026-CG/GRSM-SCC

**OBRA: “MEJORAMIENTO DEL SERVICIO DE
TRANSITABILIDAD DEL CAMINO VECINAL, EMP. PE-5N
(DV. YACUCATINA) – UTCURARCA – MACHUNGO – SAUCE,
DISTRITOS DE JUAN GUERRA, ALBERTO LEVEAU, SAUCE
Y PILLUANA, PROVINCIA DE SAN MARTÍN Y PICOTA,
DEPARTAMENTO DE SAN MARTÍN”, CON CUI N° 2454755**

**HITO DE CONTROL N° 14: ESTADO SITUACIONAL FÍSICO Y
FINANCIERO DE LA OBRA A FEBRERO DE 2026**

**PERÍODO DE EVALUACIÓN DEL HITO DE CONTROL:
DEL 18 AL 24 DE FEBRERO DE 2026**

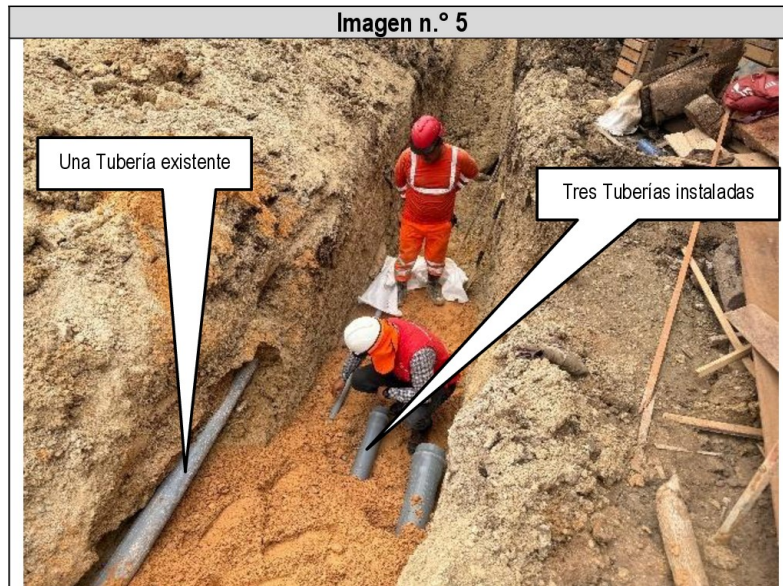
Imagen n.º 5: Tuberías instaladas en la zanja, de diámetros 38 mm, 110 mm y 160 mm. Tubería existente en pared de zanja.

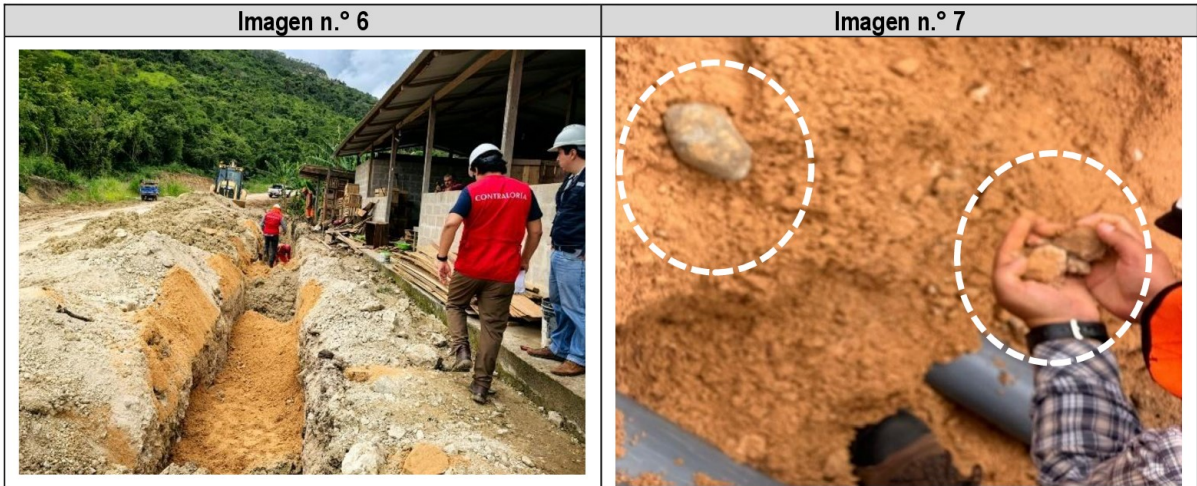
Imagen n.º 6 : Frente de trabajo con personal de Contratista y la Supervisión instalando tres (3) tuberías de PVC.

Imagen n.º 7 : Grupos de material en capa de protección de tubería.

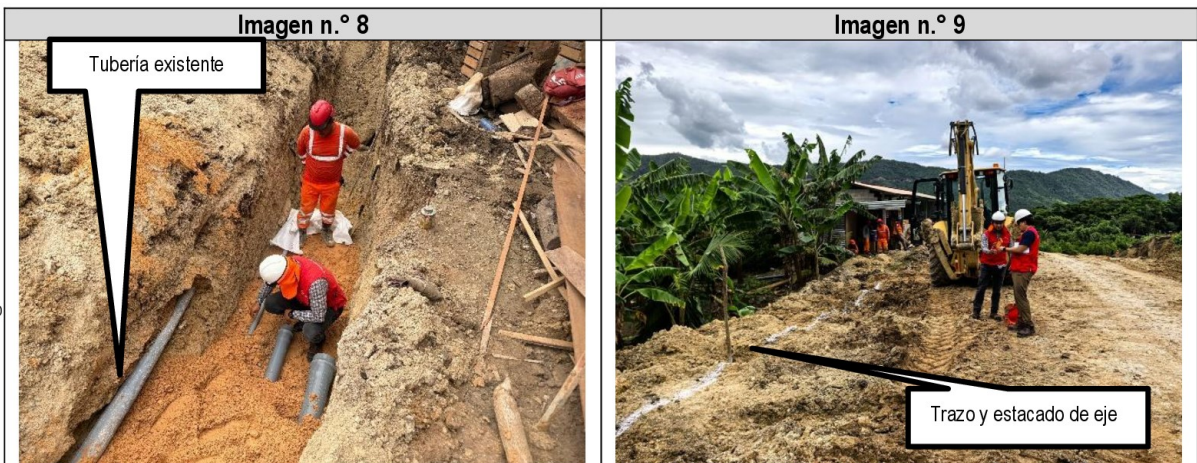
Imagen n.º 8 : Tuberías instaladas en la zanja, de diámetros 38 mm, 110 mm y 160 mm. Tubería existente en pared de zanja.

Imagen n.º 9 : Retroexcavadora, trazado y estacado de eje de zanja.

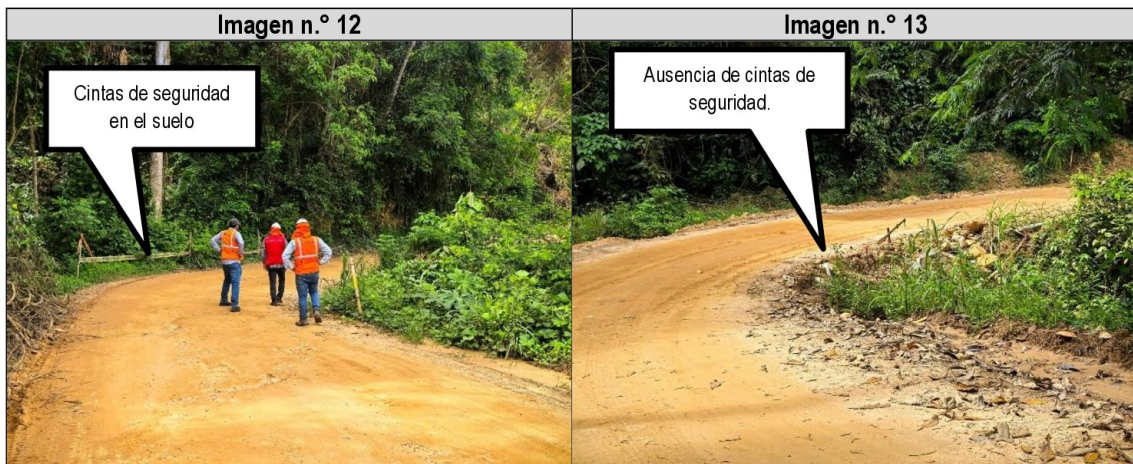
Durante la inspección física efectuada a la obra, se evidenció que en determinados tramos de la vía intervenida la señalización preventiva destinada a la delimitación de zonas de riesgo no se encuentra en condiciones adecuadas para cumplir su función de advertencia y restricción de acceso. En particular, se verificó que las cintas de señalización utilizadas para delimitar áreas peligrosas presentan desprendimientos, deterioro y deficiente estado de conservación, observándose roturas, pérdida de tensión y fijaciones inadecuadas que impiden mantener una delimitación continua y visible de dichas zonas.

Imagen n.º 12: Progresiva km. 24+430 (en curva), cintas de seguridad se encuentran en el suelo.

Imagen n.º 13: Progresiva km. 22+760 (en curva), no cuenta con cintas de seguridad.

La situación expuesta, como son la deficiente delimitación y mantenimiento de la señalización en las zonas de riesgo podría generar la exposición del personal de la obra, supervisión, visitantes y terceros a accidentes, tales como caídas, atropellos, golpes o contacto con zonas inestables, así como ocasionar incumplimientos a la normativa de seguridad y salud en el trabajo, posibles paralizaciones de obra, sanciones administrativas y contingencias legales para la entidad y el contratista.

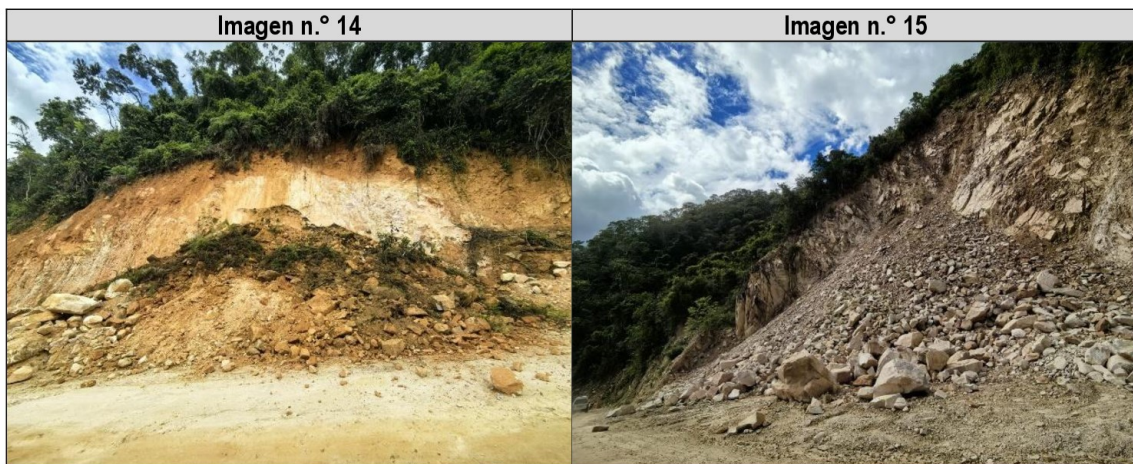
Imagen n.º 14: Progresiva 19+700, zona de derrumbe sin estar señalizada.

Imagen n.º 15: Progresiva 16+870, zona de derrumbe sin estar señalizada.

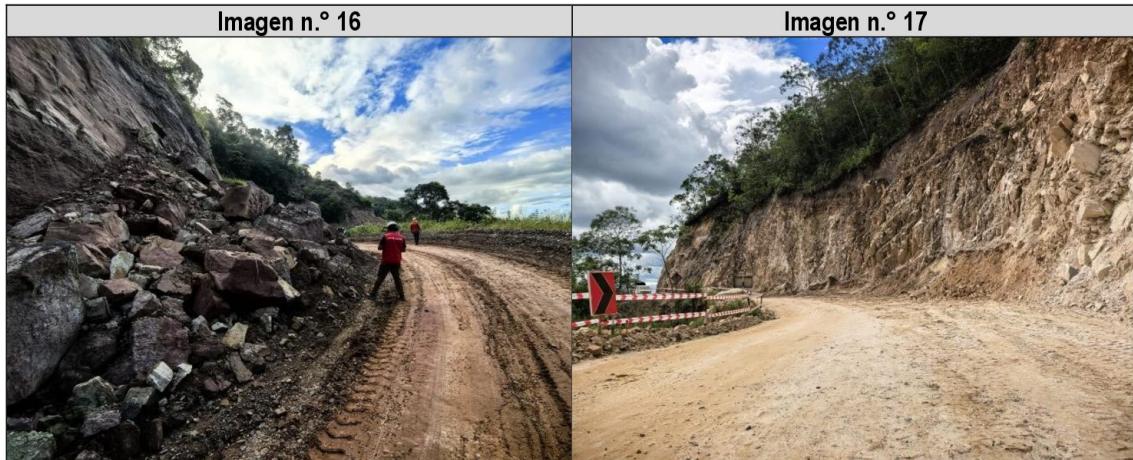
Imagen n.º 16: Progresiva 4+980, zona de derrumbe sin estar señalizada.

Imagen n.º 17: Zona de riesgo de 16+630 hasta 16+250 aproximadamente, delimitada con cintas de seguridad.

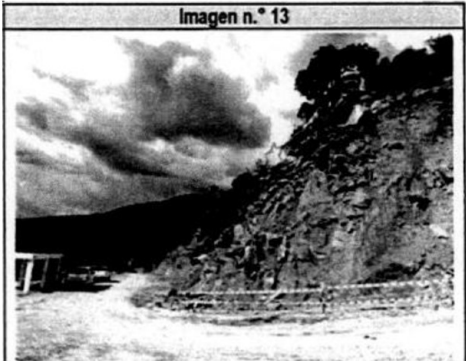
<p>Imagen n.° 13</p> <p>Descripción: Talud con desprendimiento de material en la progresiva 350, lado izquierdo de la vía. Fue inspeccionada físicamente el 12 de setiembre de 2025.</p> </div> <p>(...)</p>

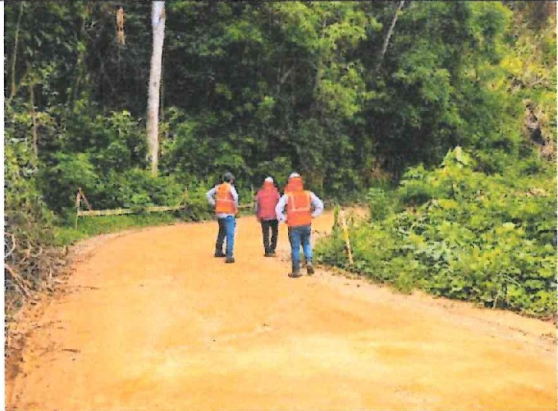
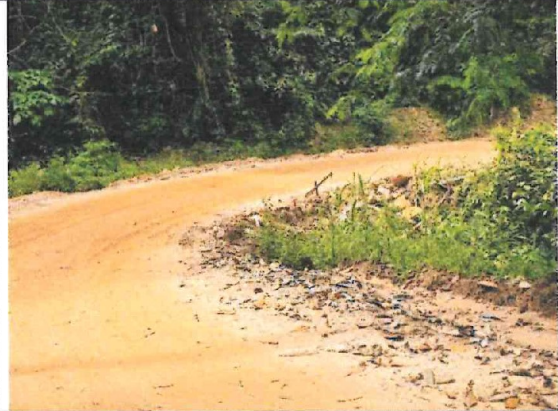
FOTOGRAFÍA N° 5	FOTOGRAFÍA N° 6

<p>Progresiva 24+430 (en curva), cintas de seguridad se encuentran en el suelo.</p>	<p>Progresiva 22+760 (en curva), no cuenta con cintas de seguridad.</p>
FOTOGRAFÍA N° 7	FOTOGRAFÍA N° 8

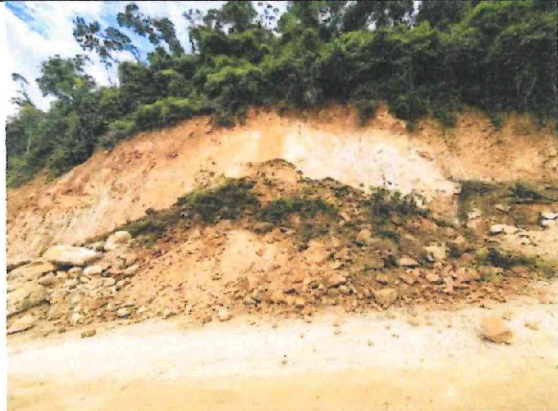
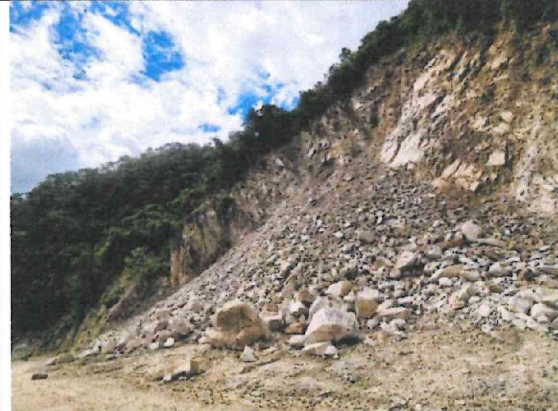
<p>Progresiva 19+700, zona de derrumbe sin estar señalizada</p>	<p>Progresiva 16+870, zona de derrumbe sin estar señalizada</p>

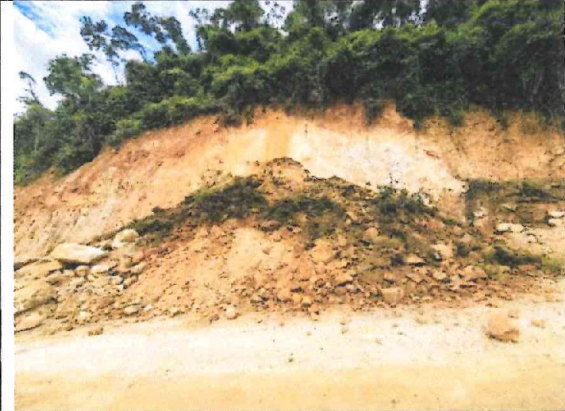
FOTOGRAFÍA N° 13

Progresiva 19+700, zona con derrumbe con desprendimiento de rocas

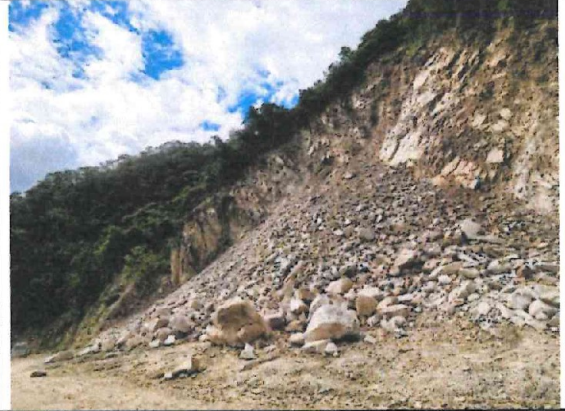
FOTOGRAFÍA N° 14

Progresiva 16+870, zona con derrumbe, con desprendimiento de rocas

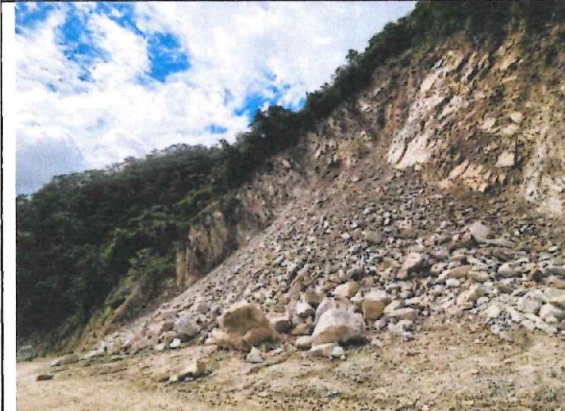
FOTOGRAFÍA N° 15

Desde la progresiva 16+300 hasta 16+630 (aproximadamente), se constató una zona de 300 metros de derrumbe de taludes con desprendimiento de rocas.

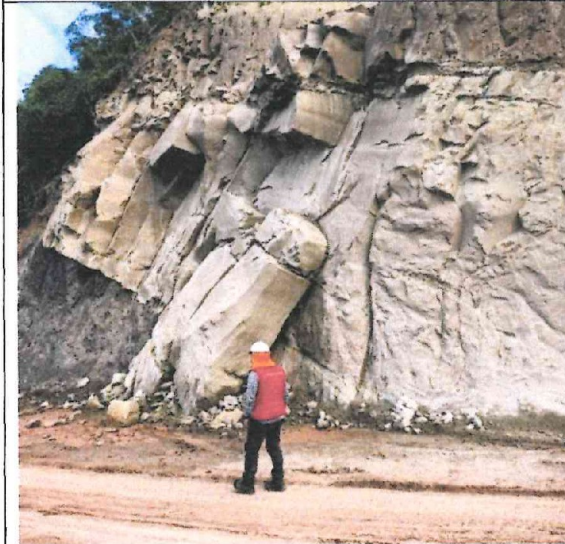
FOTOGRAFÍA N° 17

Progresiva 5+020, se observa desprendimiento de rocas

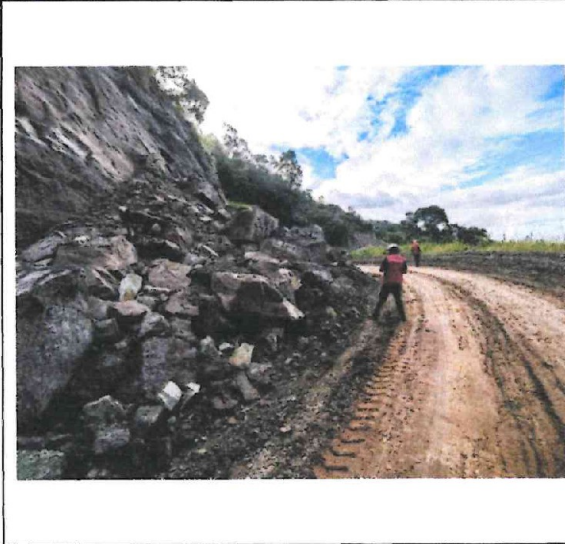
FOTOGRAFÍA N° 18

Progresiva 4+980, se observa zona con desprendimientos de rocas

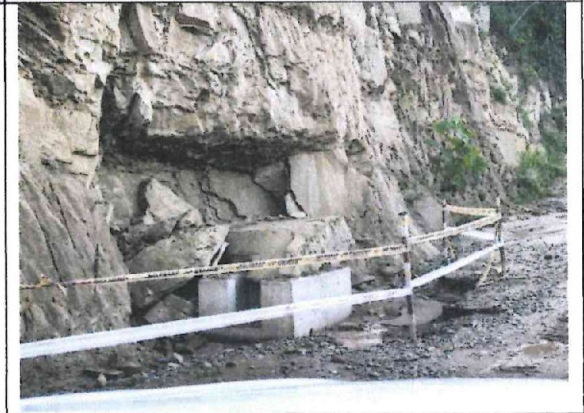
FOTOGRAFÍA N° 19	FOTOGRAFÍA N° 20

<p>Progresiva 4+900, se observa un tramo con unos 40 metros lineales aproximadamente con desprendimiento de rocas</p>	<p>Progresiva 3+598, desprendimiento de roca en caja recolectora de alcantarilla.</p>

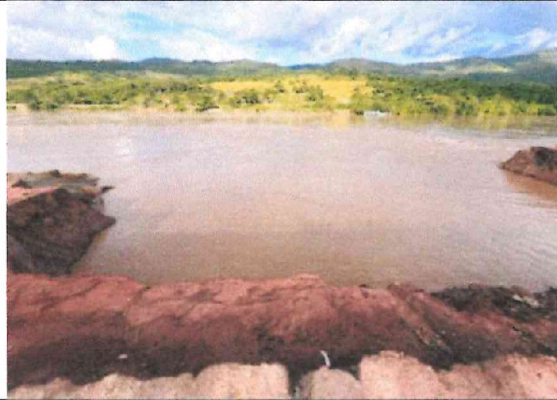
FOTOGRAFÍA N° 29

Plataforma de pilotaje en la margen izquierda totalmente inundada

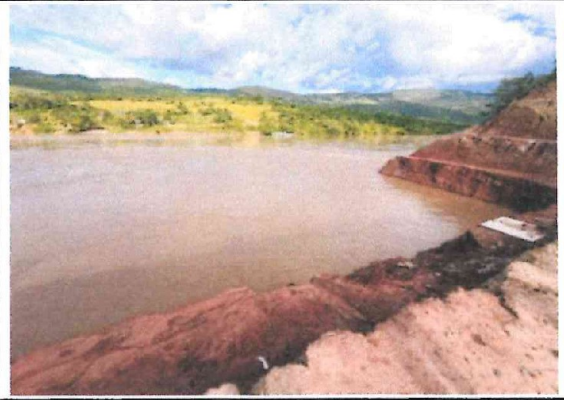
FOTOGRAFÍA N° 30

Plataforma de pilotaje en la margen izquierda totalmente inundada

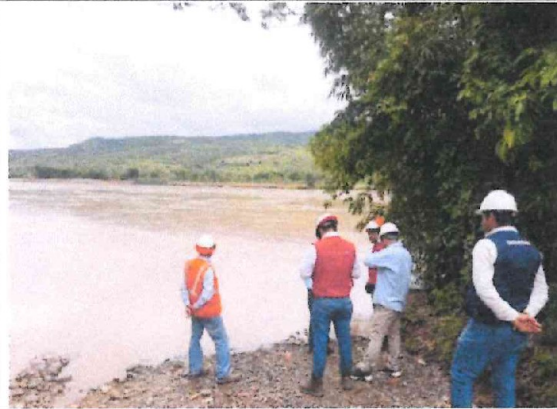
FOTOGRAFÍA N° 31

Cantera n.º 8 cubierta por el nivel del agua del río Huallaga; el acceso se ubica por la progresiva 6+000 aproximadamente.

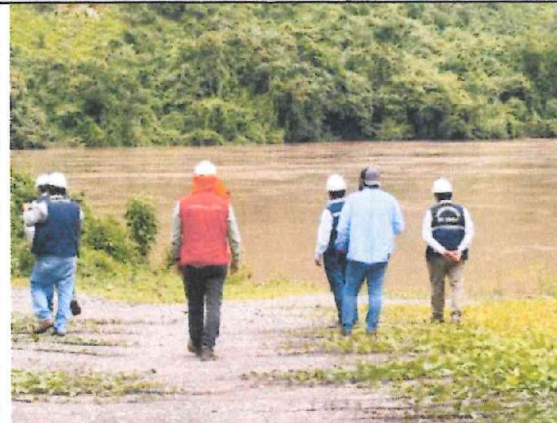
FOTOGRAFÍA N° 33

Cantera n.º 7 cubierta por el nivel del agua del río Huallaga, el acceso se ubica por la margen derecha.
