INFORME DE HITO DE CONTROL
N° 6358-2026-CG/GRSM-SCC

OBRA: “CREACIÓN DEL PUENTE PEATONAL SANTA ROSA DE MISHOLLO Y TUPAC AMARU DEL DISTRITO DE PÓLVORA - PROVINCIA DE TOCACHE - DEPARTAMENTO DE SAN MARTÍN”, CON CUI N° 2437040

HITO DE CONTROL N° 6: ESTADO SITUACIONAL EN PERIODO DE SUSPENSIÓN AL MES DE ABRIL DE 2026

**PERÍODO DE EVALUACIÓN DEL HITO DE CONTROL:
DEL 21 AL 24 DE ABRIL DE 2026**

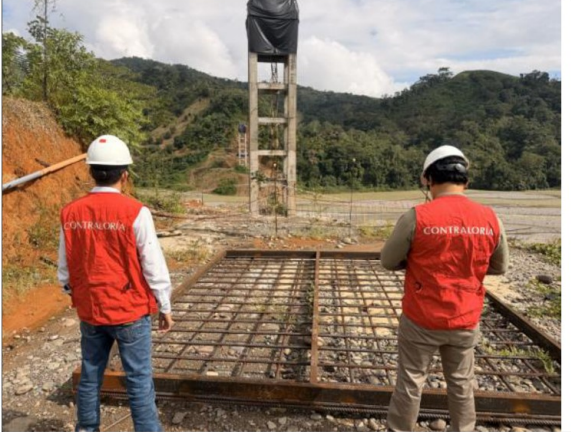
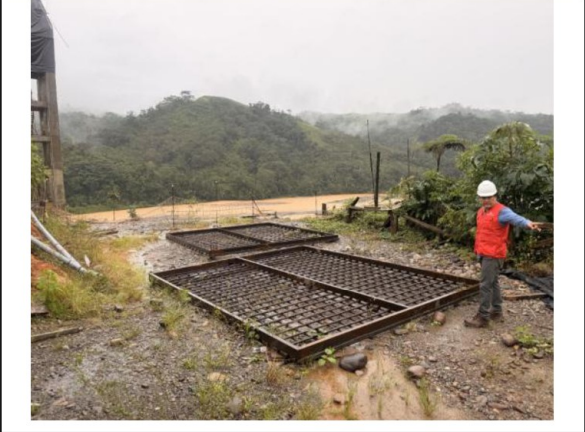
Fotografía n.º 1	Fotografía n.º 2

<p>Registro fotográfico del 22 de abril de 2026, donde se observa que la obra continúa suspendida, no se evidencia presencia de trabajadores en ningún frente de obra.</p>	<p>Registro fotográfico del 23 de abril de 2026, donde se observa que aún existen fenómenos pluviométricos, el río Mishollo está totalmente turbio, y se evidencia agua de escorrentía en la</p>

plataforma donde se ubicara la cámara de anclaje en la margen derecha.
--	--

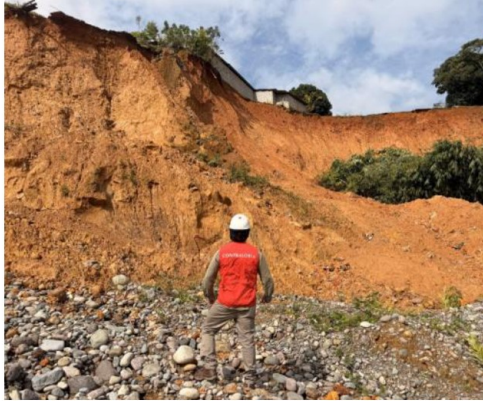
Fotografía n.º 3

Registro fotográfico del 22 de abril de 2026, donde se observa que el talud donde se ubicara la cámara de anclaje en la margen derecha se continúa deslizando, se evidencia el riesgo del potencial deslizamiento de una vivienda de material noble.

- Los terrenos de fundación del estribo y de los pórticos de ingreso colapsaron, produciendo la imposibilidad de ejecutar el acceso peatonal proyectado originalmente.
- La ubicación de la cámara de anclaje principal derecha quedó emplazada sobre un terreno inestable y parcialmente en colapso, perdiendo la seguridad estructural necesaria para transmitir esfuerzos ver [Fotografía n.º 3].
- Se generó un riesgo latente para la integridad del personal, la maquinaria y las estructuras ejecutadas, así como para la obra y los ciudadanos debido a la posibilidad de nuevos deslizamientos o fallas por socavación ver [Fotografía n.º 4].

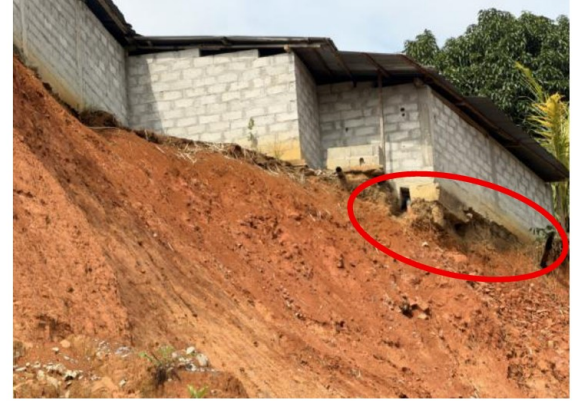
Fotografía n.º 4

Registro fotográfico del 22 de abril de 2026, acercamiento de la fotografía n.º 3 donde se observa la vivienda a punto de colapsar, parte de su cimentación ya se encuentra en el aire.

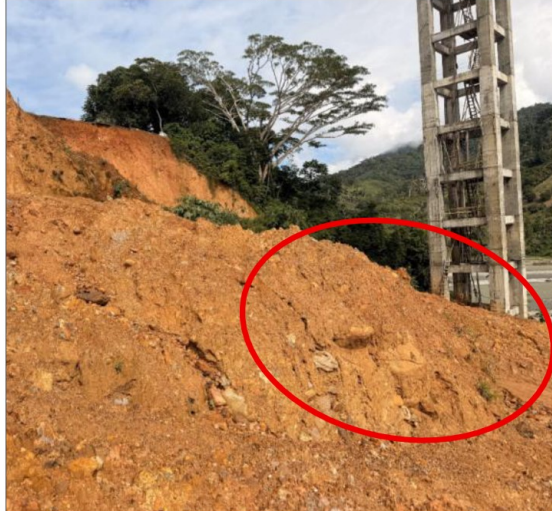
Fotografía n.º 5

Registro fotográfico del 22 de abril de 2026, donde se observa que una gran masa de suelo que se ha deslizado del talud donde se ubicara la cámara de anclaje en la margen derecha se encuentra ejerciendo esfuerzos en la parte inferior de la torre del puente colgante para la cual no fue diseñada.

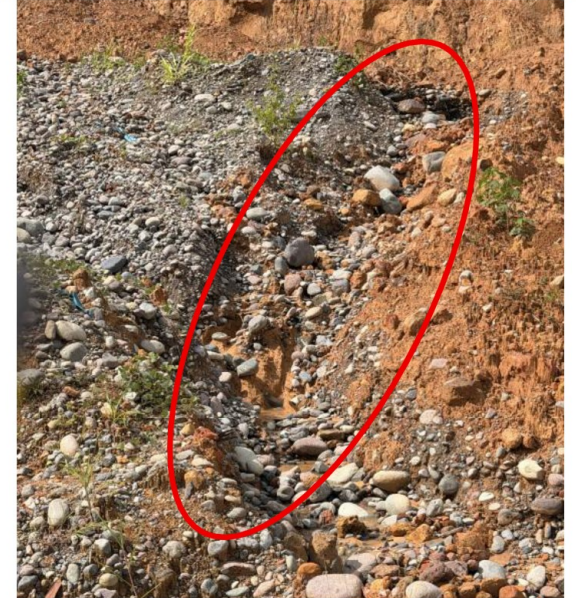
Fotografía n.º 6

Registro fotográfico del 22 de abril de 2026, agua de infiltración, que según indicaciones del Residente de obra estas provienen del interior del talud de la margen derecha que se viene deslizando.

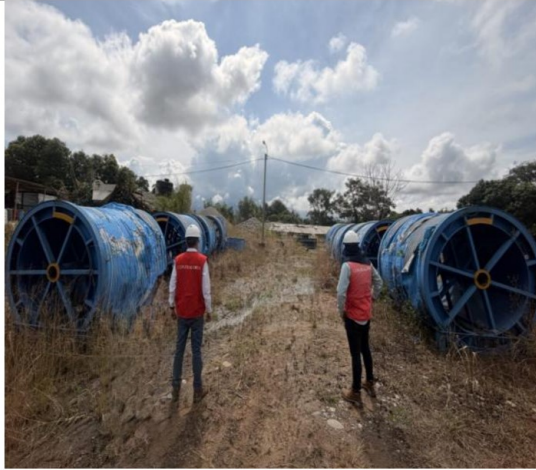
Fotografía n.º 7

Registro fotográfico del 22 de abril de 2026, donde se evidencio el almacenamiento en el almacén del contratista de 8 carretes de cables de acero para el puente colgante.

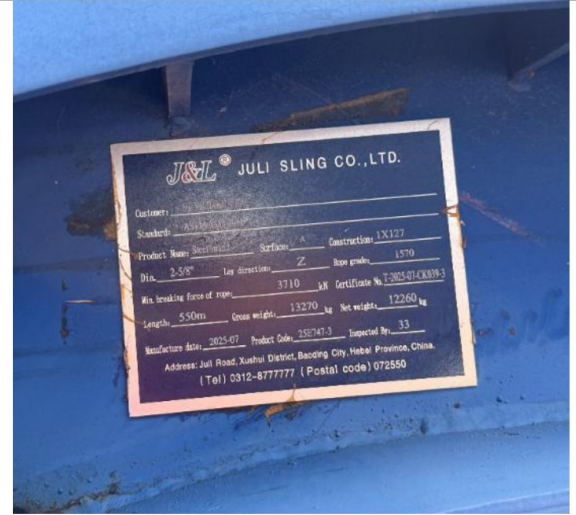
Fotografía n.º 8

Registro fotográfico del 22 de abril de 2026, cada carrete de cables de acero corresponde a un acero standard ASTM A586-2018, diámetro de 2-5/8", grado del cable 1570, fuerza de rotura mínima 3710 kN, 550 m de longitud, fecha de fabricación julio de 2025, procedencia China.

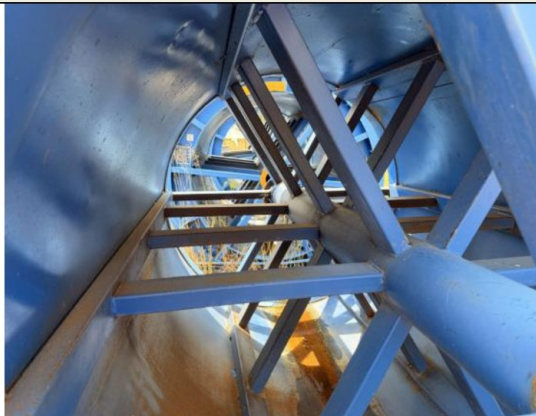
Fotografía n.º 9

Registro fotográfico del 22 de abril de 2026, estructura interna metálica de cada carrete de cables de acero.

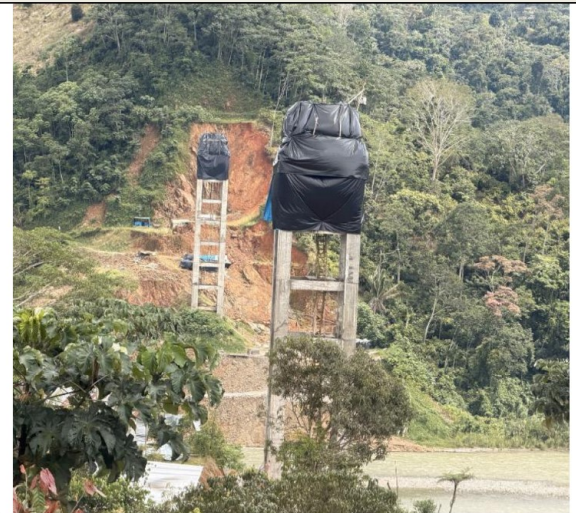
Fotografía n.º 10

Registro fotográfico del 22 de abril de 2026, vista panorámica desde el almacén del contratista de las dos torres del puente colgante tanto en la margen derecha e izquierda.

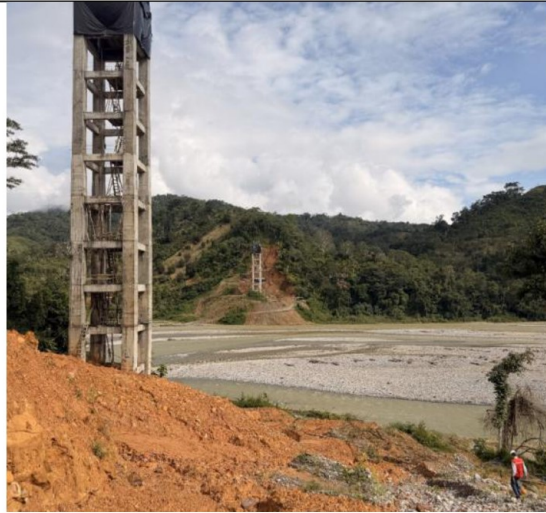
Fotografía n.º 11

Registro fotográfico del 22 de abril de 2026, vista panorámica desde el cauce del río Mishollo de la zona del puente colgante, donde se evidencia las dos torres del puente colgante tanto en la margen derecha e izquierda, las cuales se encuentran protegidas con plástico en su parte superior, además se puede evidenciar que el caudal de agua aún es importante en el cauce del río Mishollo.

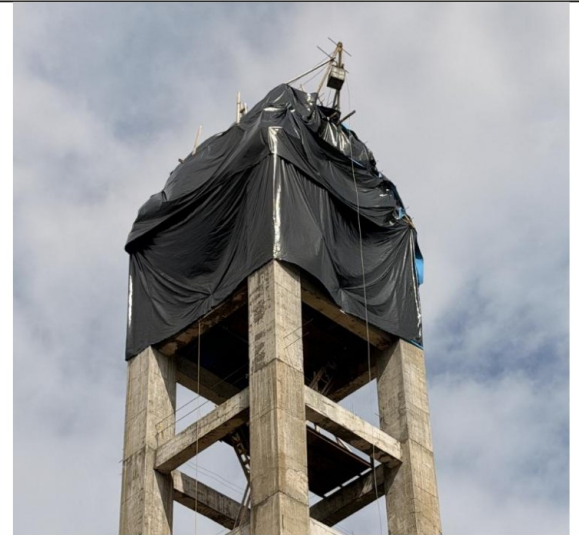
Fotografía n.º 12

Registro fotográfico del 22 de abril de 2026, se evidenció que la parte superior de las torres del puente colgante se encuentran protegidas de la intemperie con mantas de plástico.

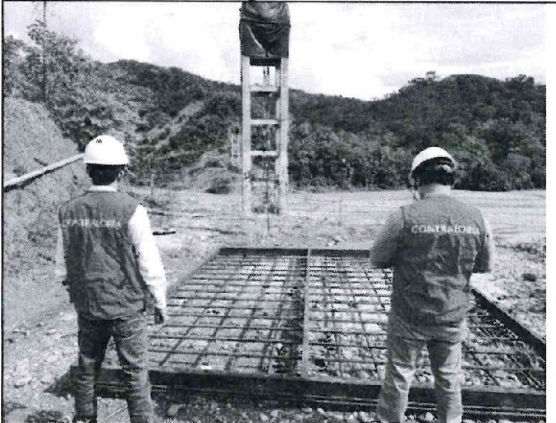
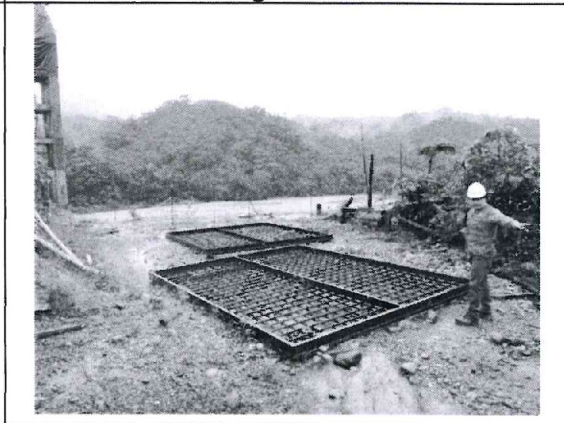
Fotografía n.º 1	Fotografía n.º 2

<p>Registro fotográfico del 22 de abril de 2026, donde se observa que la obra continúa suspendida, no se evidencia presencia de trabajadores ningún frente de obra.</p>	<p>Registro fotográfico del 23 de abril de 2026, donde se observa que aún existen fenómenos pluviométricos, el río Mishollo está totalmente turbio, y se evidencia agua de escorrentía en la plataforma donde se ubicara la cámara de anclaje en la margen derecha.</p>

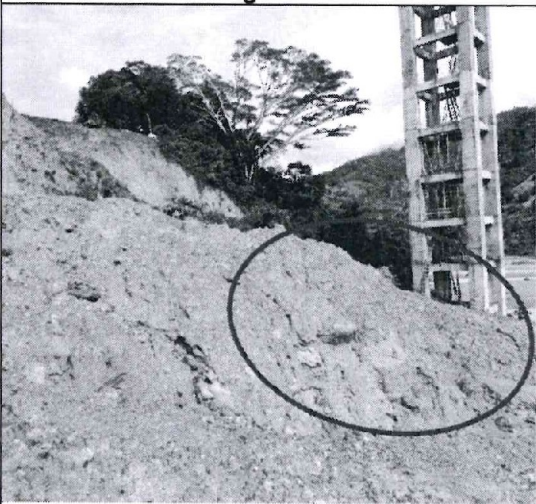
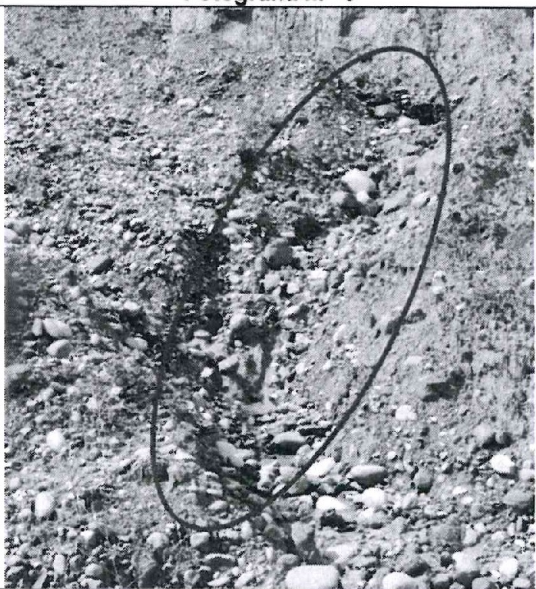
Fotografía n.º 5	Fotografía n.º 6

<p>Registro fotográfico del 22 de abril de 2026, donde se observa que una gran masa de suelo que se ha deslizado del talud donde se ubicara la cámara de anclaje en la margen derecha se encuentra ejerciendo esfuerzos en la parte inferior de la torre del puente colgante para la cual no fue diseñada.</p>	<p>Registro fotográfico del 22 de abril de 2026, agua de infiltración, que según indicaciones del Residente de obra estas provienen del interior del talud de la margen derecha que se viene deslizando.</p>

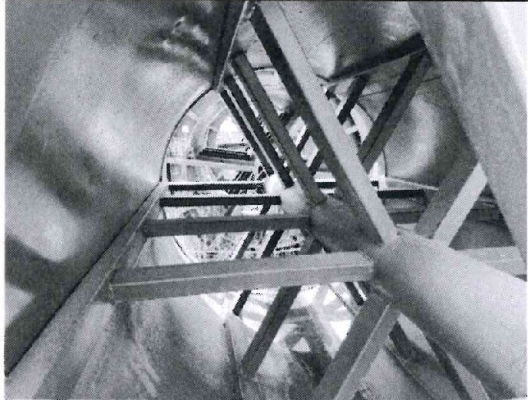
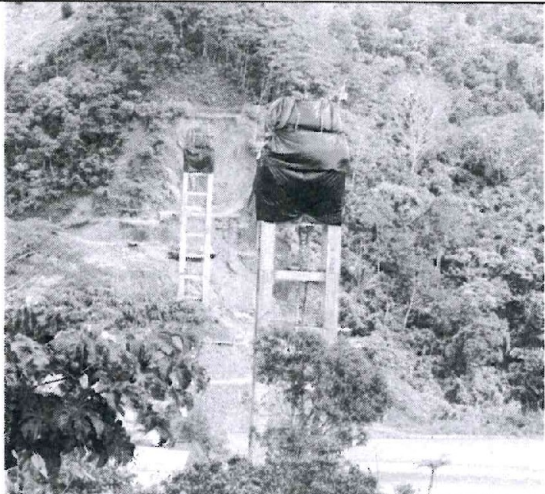
Fotografía n.º 9	Fotografía n.º 10

<p>Registro fotográfico del 22 de abril de 2026, estructura interna metálica de cada carrete de cables de acero.</p>	<p>Registro fotográfico del 22 de abril de 2026, vista panorámica desde el almacén del contratista de las dos torres del puente colgante tanto en la margen derecha e izquierda.</p>

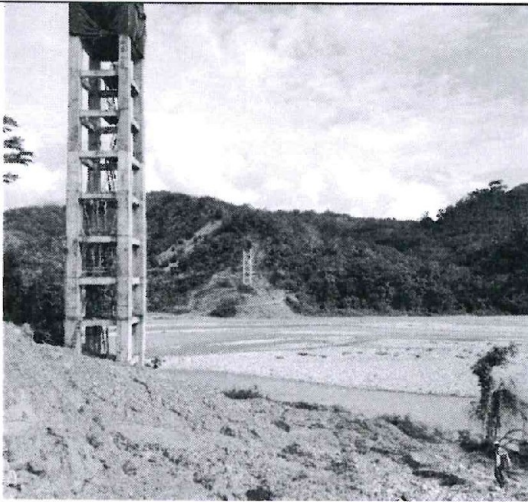
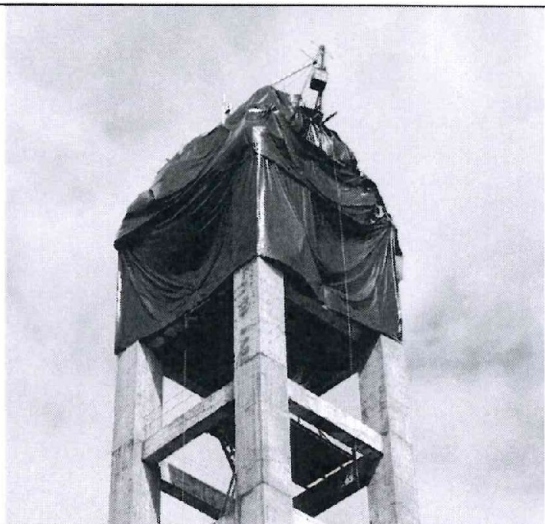
Fotografía n.º 11	Fotografía n.º 12

<p>Registro fotográfico del 22 de abril de 2026, vista panorámica desde el cauce del río Mishollo de la zona del puente colgante, donde se evidencia las dos torres del puente colgante tanto en la margen derecha e izquierda, las cuales se encuentran protegidas con plástico en su parte superior, además se puede evidenciar que el caudal de agua aún es importante en el cauce del río Mishollo.</p>	<p>Registro fotográfico del 22 de abril de 2026, se evidenció que la parte superior de las torres del puente colgante se encuentran protegidas de la intemperie con mantas de plástico.</p>
