INFORME DE VISITA CONTROL
N° 5907-2026-CG/GRMD-SVC

**ESTADO SITUACIONAL DE LA OBRA “CREACION DEL
SISTEMA DE AGUA Y DISPOSICIÓN SANITARIA DE
EXCRETAS EN EL CENTRO POBLADO DE LAGO VALENCIA
DEL DISTRITO DE LAS PIEDRAS, PROVINCIA DE
TAMBOPATA, MADRE DE DIOS, CUI 2510530”**

PERÍODO DE EVALUACIÓN:
DEL 21 AL 27 DE ABRIL DE 2026

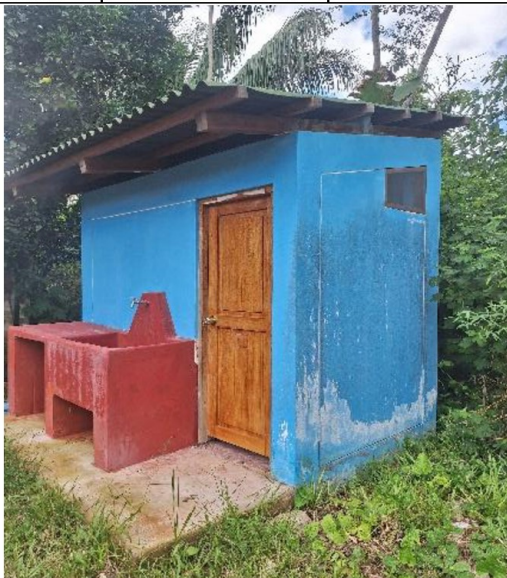
Imagen n.º 6

Las ventanas cuentan con marcos de madera provistos de malla mosquitero, la puerta de madera se encuentra instalada a una altura aproximada de 10 cm por encima del nivel del piso terminado y los muros presentan manchas de pintura blanca en su superficie.

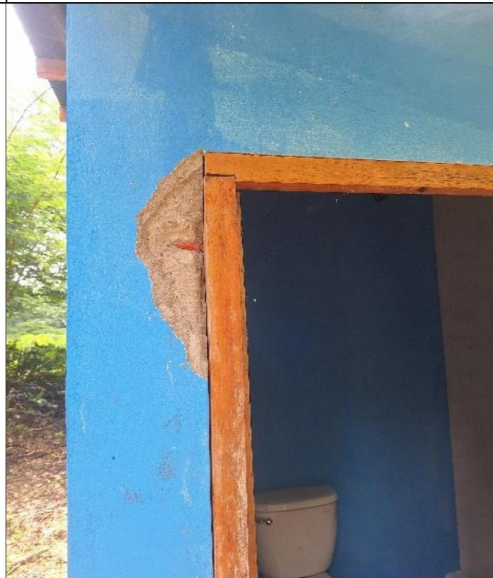
Imagen n.º 7

Desprendimiento de tarrajeo en la parte superior izquierda del marco de la puerta.

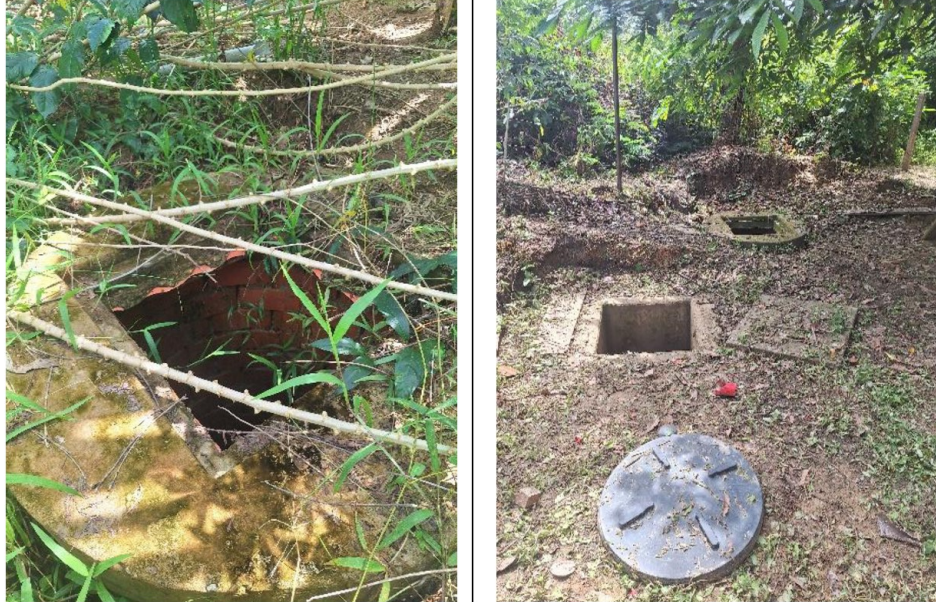
Imágenes n.ºs 12 y 13
Cámara de lodos no cuenta con tapa, al igual que el pozo de percolación, los cuales se encuentran expuestos sin los elementos de cobertura correspondientes.

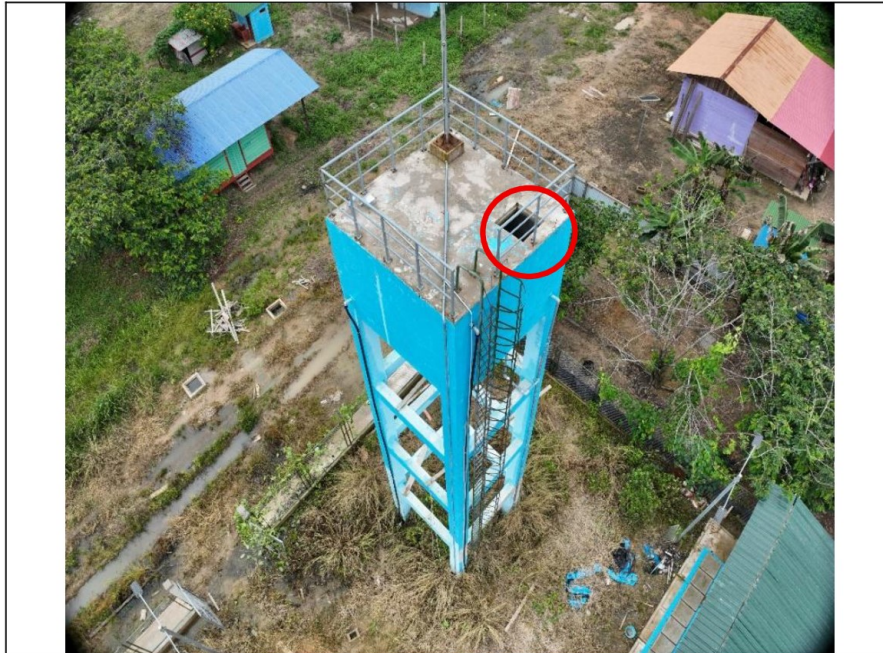
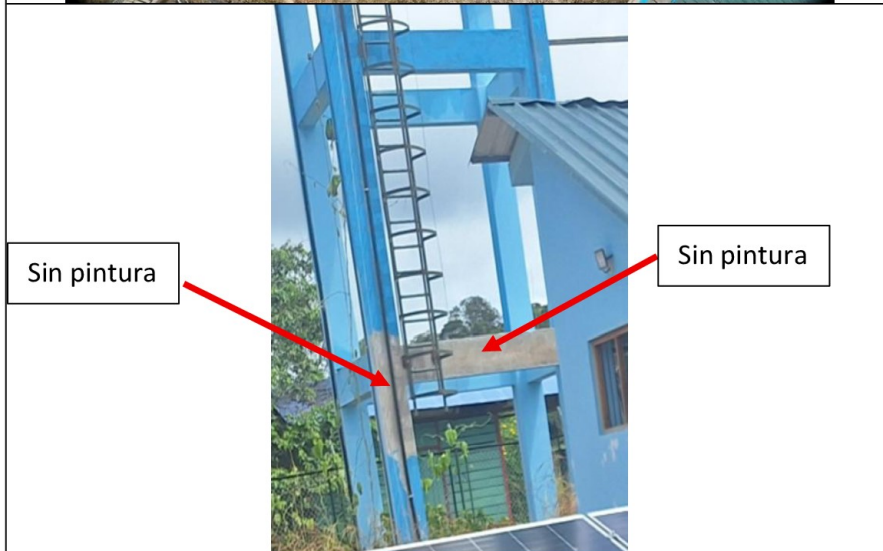
Imagen n.º 24
Reservorio sin tapa y pintura parcial

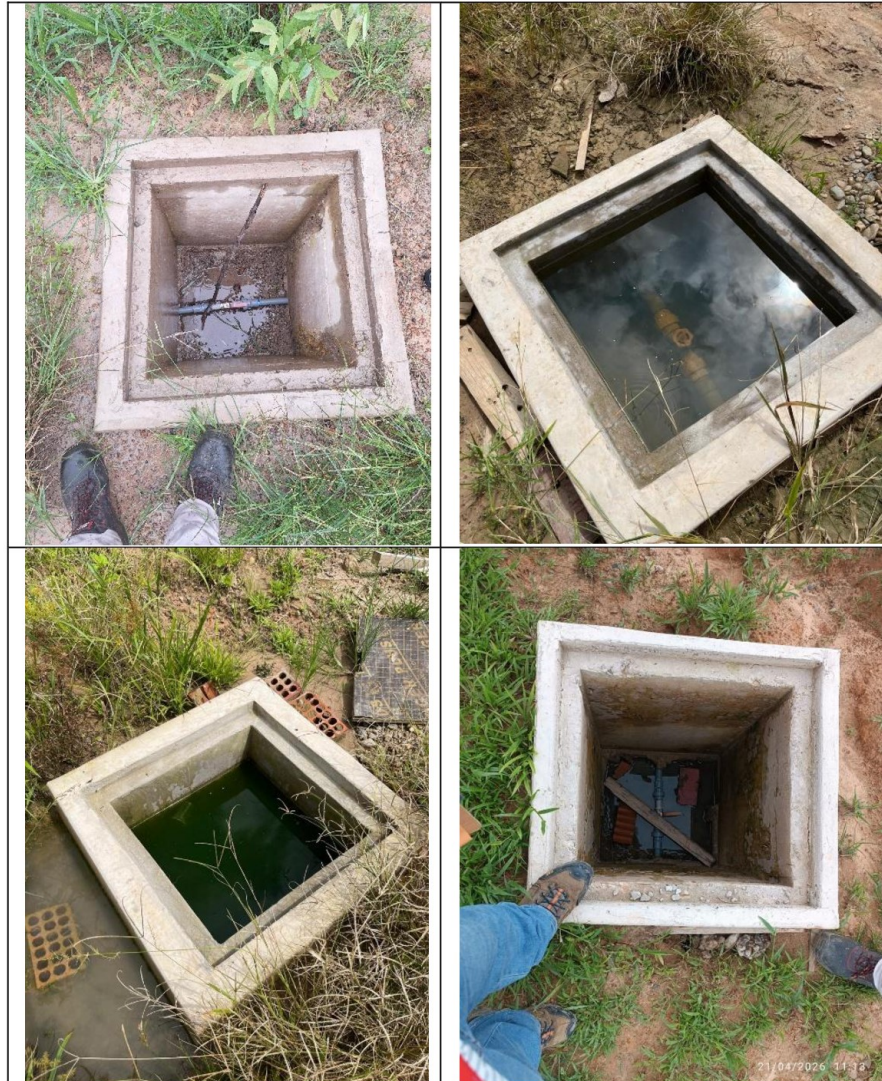
Imagen n.º 25
Cajas de válvula de control sin tapa

Verificación de cajas de válvula de control que presentan acumulación de agua de lluvia, lo cual estaría asociado a la falta de cobertura, pudiendo afectar el adecuado funcionamiento y la conservación de los componentes instalados.

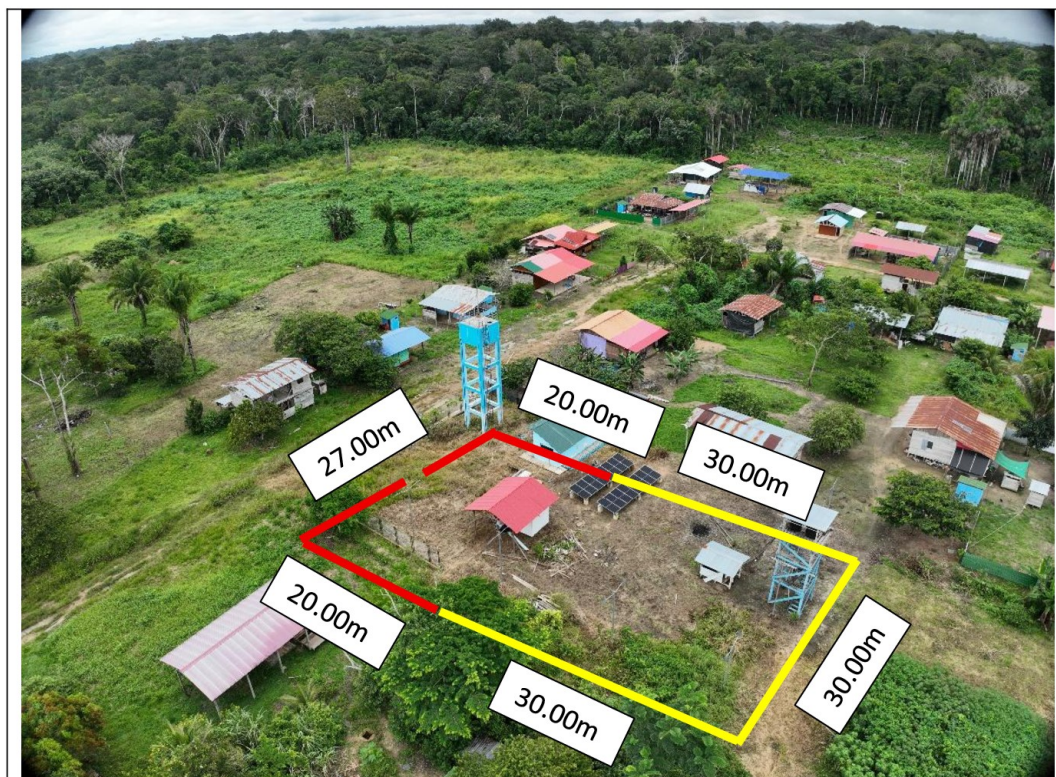
Imagen n.º 29
Vista del área del perímetro del área del reservorio, caseta de bombeo y captación

Sin embargo, durante la verificación física se constató la ausencia de dicho elemento, así como la falta de pintura anticorrosiva en diversos tramos del cerco, evidenciándose que la ejecución no se encuentra conforme a lo previsto en el expediente técnico, pese a haber sido valorizada. Conforme se aprecia en la imagen mostrada a continuación:

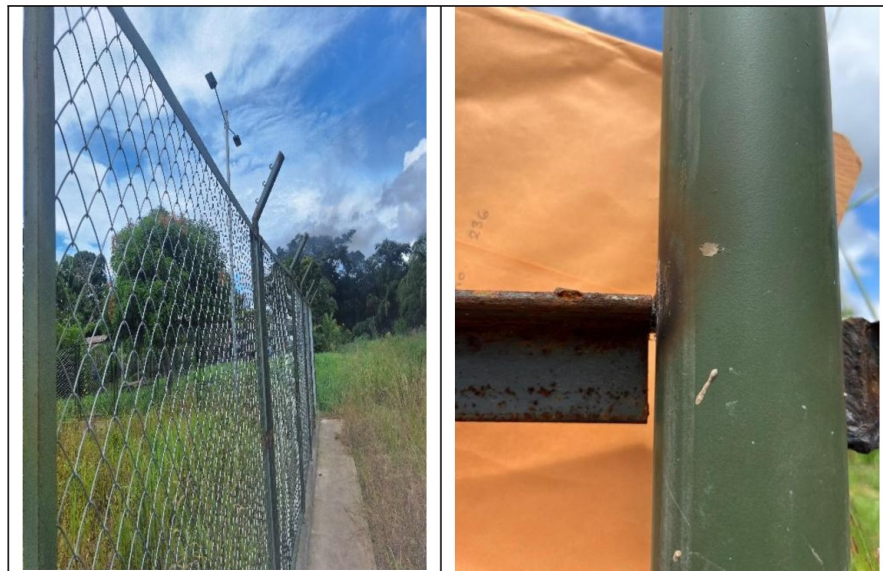
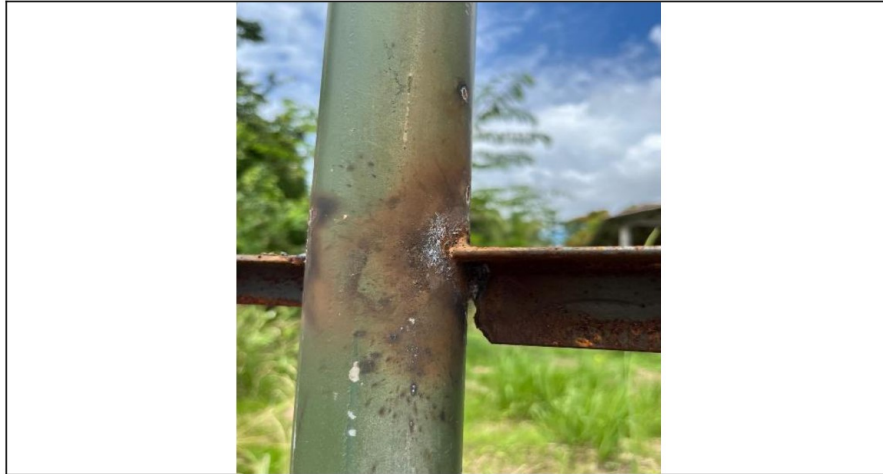
Imagen n.º 30

Adicionalmente, se identificaron deficiencias técnicas en su ejecución, tales como soldaduras discontinuas tipo “puntada” en las uniones de los elementos metálicos, ausencia de recubrimiento de pintura anticorrosiva en diversos sectores, falta de instalación de alambre de púas en la parte superior del cerco, así como la falta de acabado en las columnas de concreto correspondientes a la puerta de acceso, conforme se aprecia en las imágenes siguientes:

Deficiencias en la construcción del cerco y falta de pintura en la malla metálica

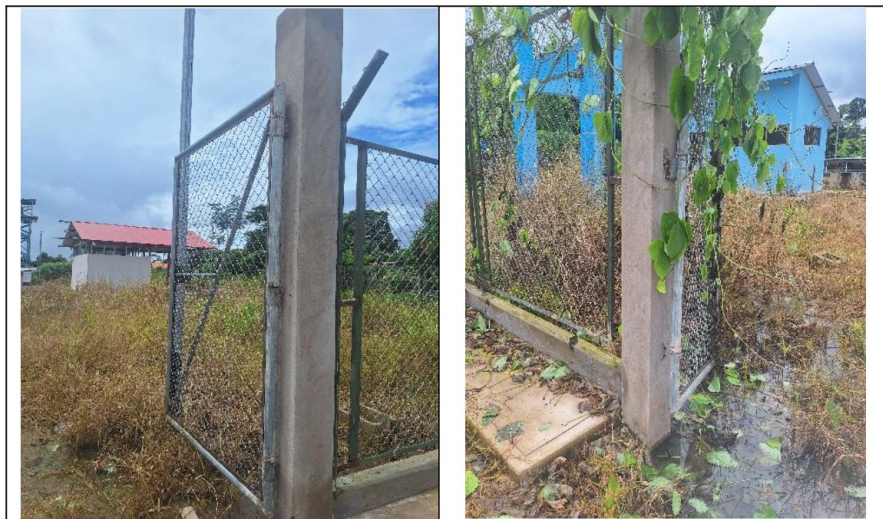
Imagen n.º 31
Falta de acabado en las columnas de concreto – Puerta de ingreso
