**INFORME DE VISITA DE CONTROL**  
**N° 12067-2026-CG/GRMD-SVC**

**“ESTADO ACTUAL DEL PROYECTO CONSTRUCCIÓN Y  
OPERACIÓN DE LA PLANTA DE VENTAS PUERTO  
MALDONADO”**

**PERÍODO DE EVALUACIÓN:**  
**DEL 24 AL 26 DE AGOSTO DE 2026**

**TAMBOPATA, 7 DE SETIEMBRE DE 2026**

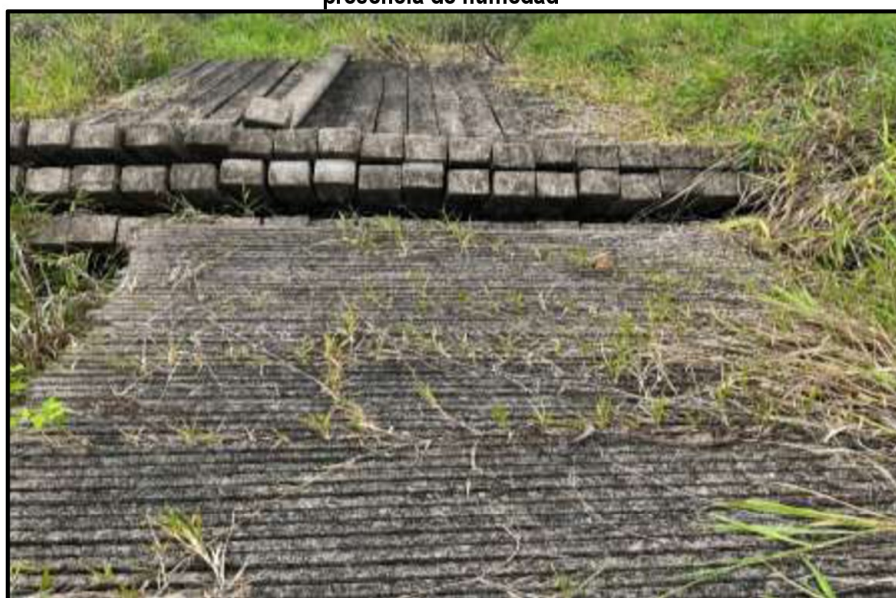
**Imagen n.º 4**

**Placas y columnas para el cerco perimétrico apiladas, cubiertas con vegetación y presencia de humedad**

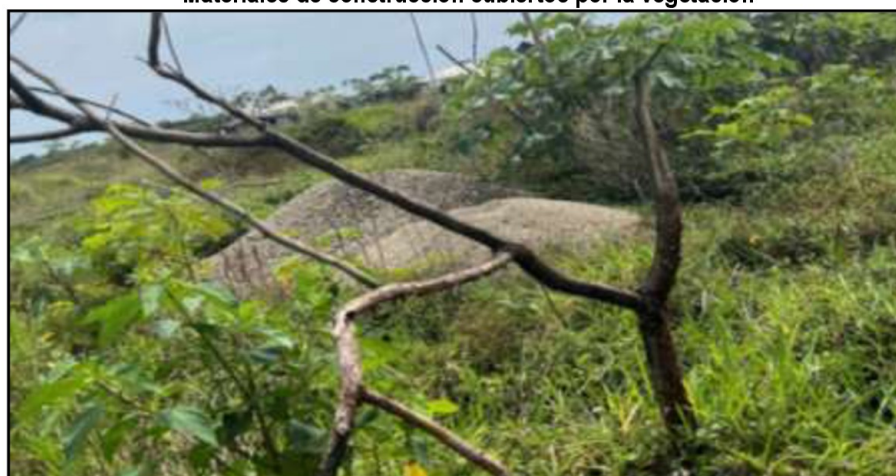
**Imagen n.º 5**

**Materiales de construcción cubiertos por la vegetación**

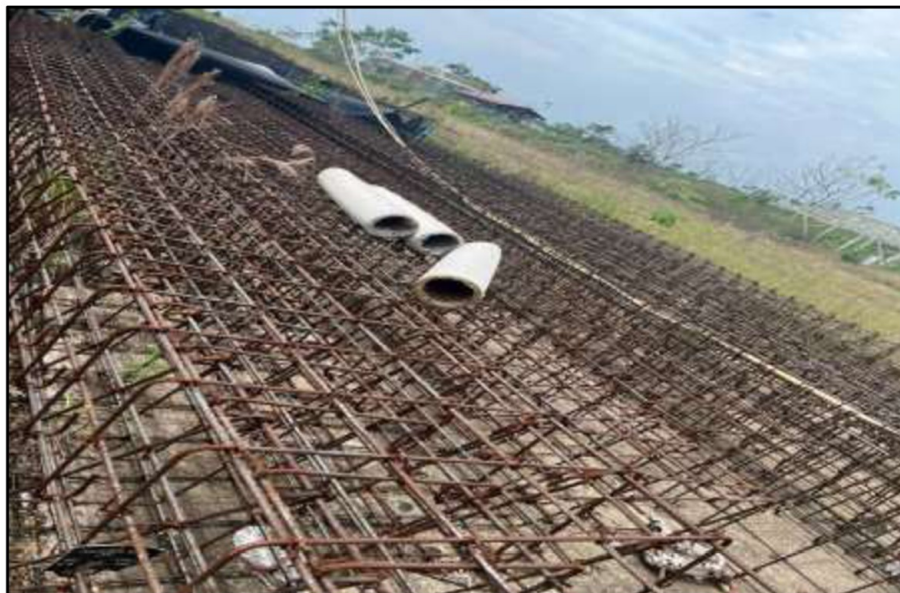
**Imagen n.º 6**  
**Estructuras para sistema de evaluación de aguas fluviales con signos de oxidación y en mal estado**

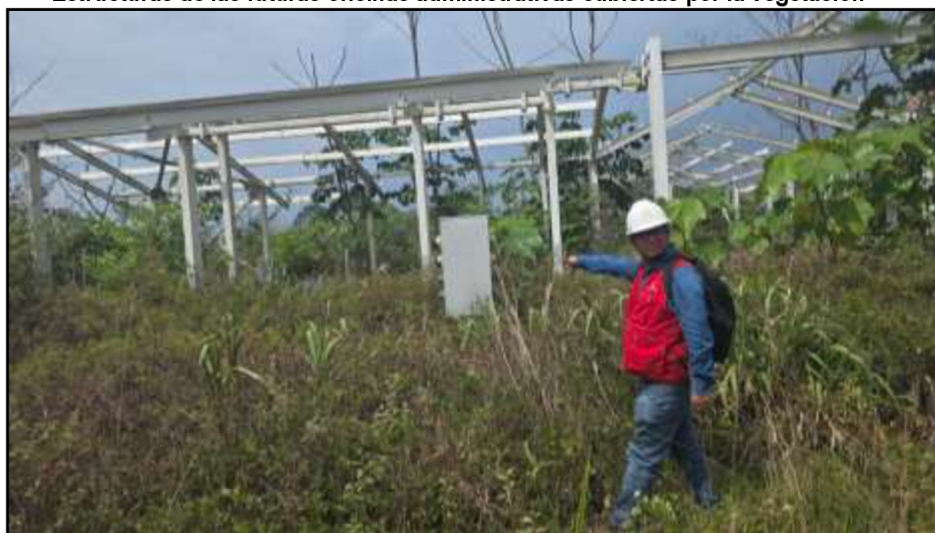
**Imagen n.º 7**  
**Estructuras de las futuras oficinas administrativas cubiertas por la vegetación**

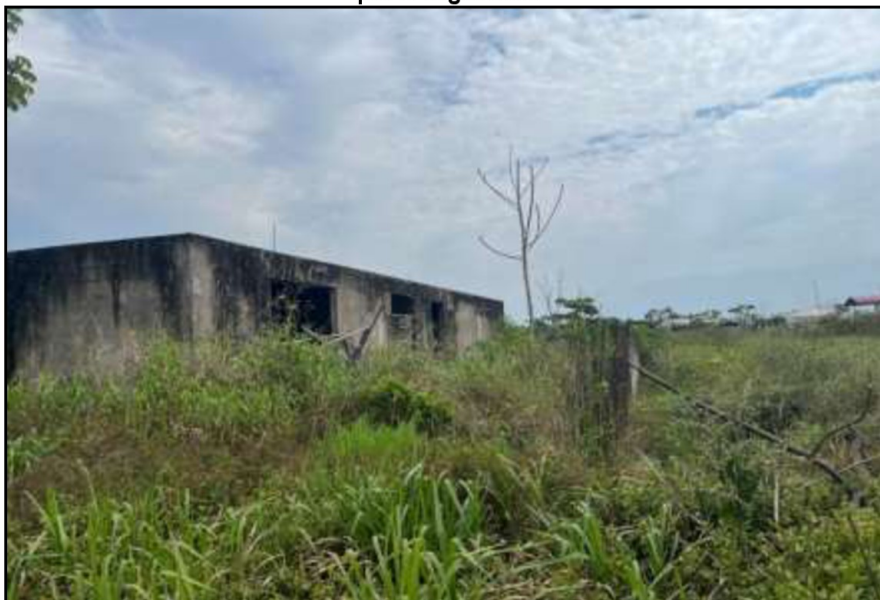
**Imagen n.º 8**  
**Construcción de la subestación eléctrica con signos haberse incendiado y cubierto por la vegetación**

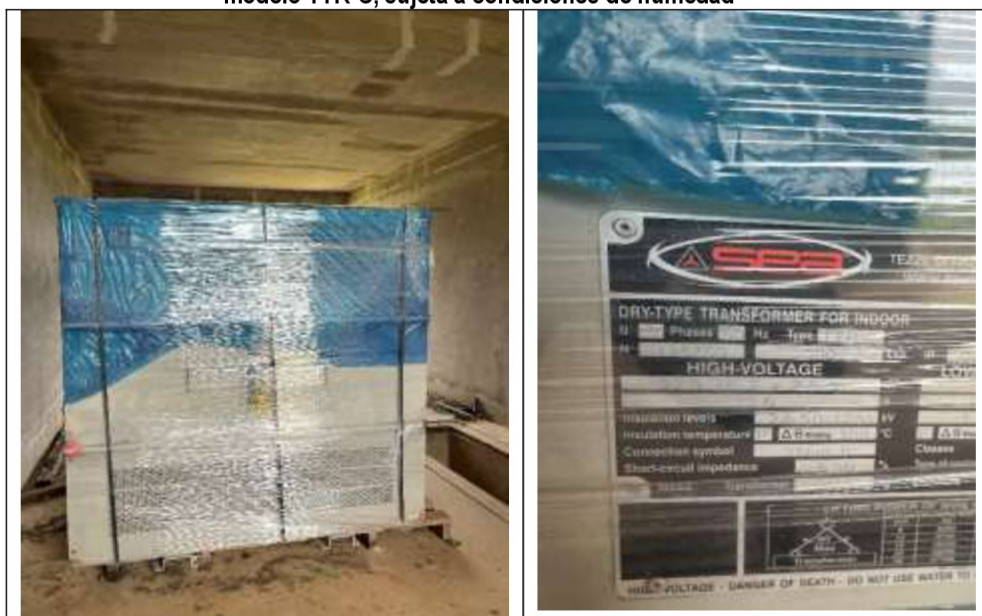
**Imagen n.º 9**  
**Transformador tipo seco en la subestación eléctrica marca SEATRANFORMATORI y modelo TTR-C, sujeta a condiciones de humedad**

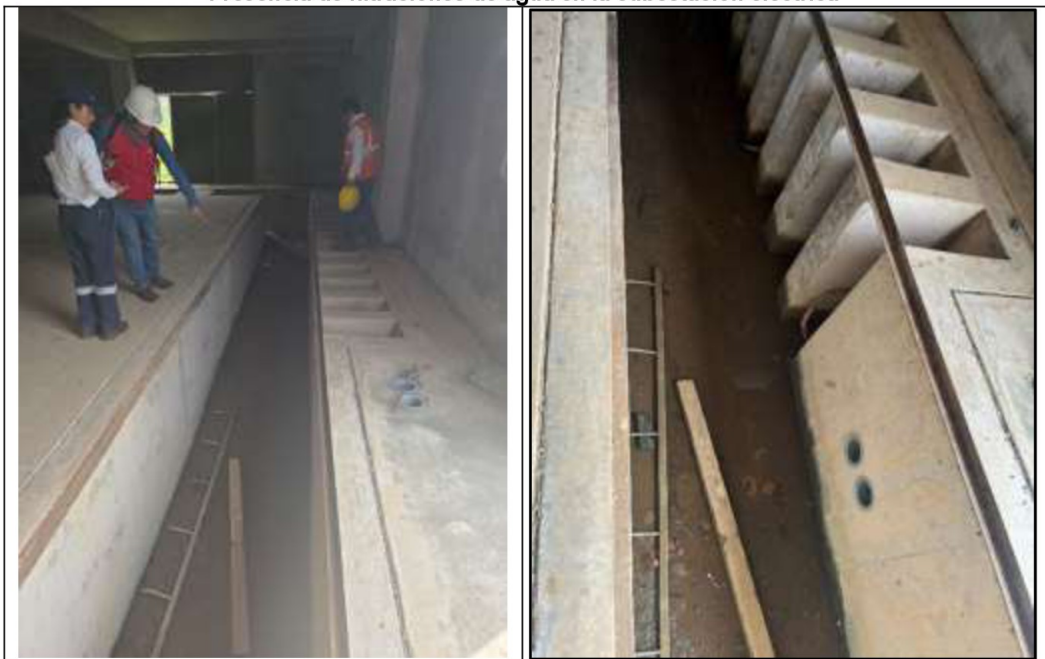
**Imagen n.º 10**  
**Presencia de filtraciones de agua en la subestación eléctrica**

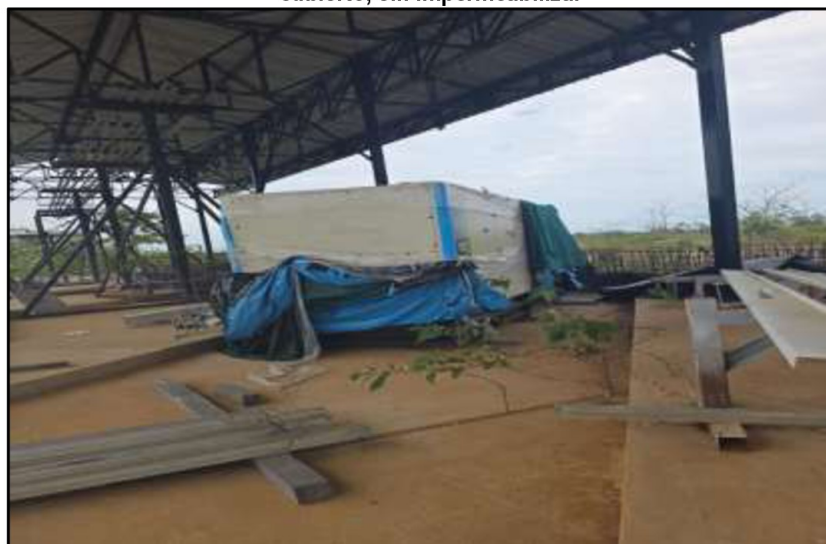
Se puede advertir un bien denominado grupo electrógeno de marca AKSA POWER GENERATION - IPESA sin estar completamente cubierto y protegido, sin impermeabilizar en el área de cobertura metálica, con riesgo a la humedad, oxidación, etc., lo que afectaría al bien por las lluvias intensas en la zona. Además, se verificó que una plancha de la cobertura metálica del techo del área Isla de recepción, se desprendió y otras planchas también han sufrido desprendimiento. Por otra parte, se visualizó estructuras para sistemas de evacuación de aguas fluviales con signos de oxidación y en mal estado expuestas al medio ambiente.

**Imagen n.º 11**  
**Grupo electrógeno marca AKSA POWER GENERATION – IPESA, no está completamente cubierto, sin impermeabilizar**

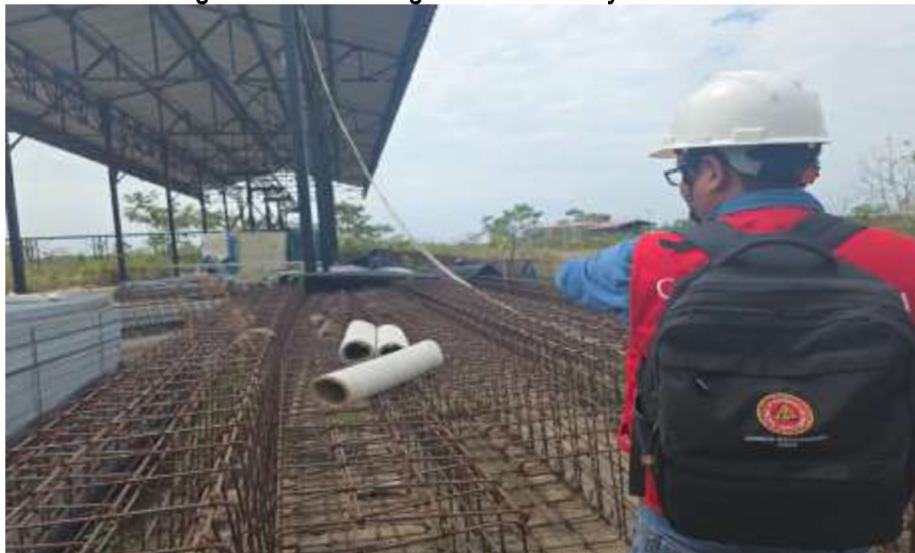
**Imagen n.º 12**  
**En la zona de Isla de recepción, existen estructuras para sistemas de evacuación de aguas fluviales con signos de oxidación y en mal estado**

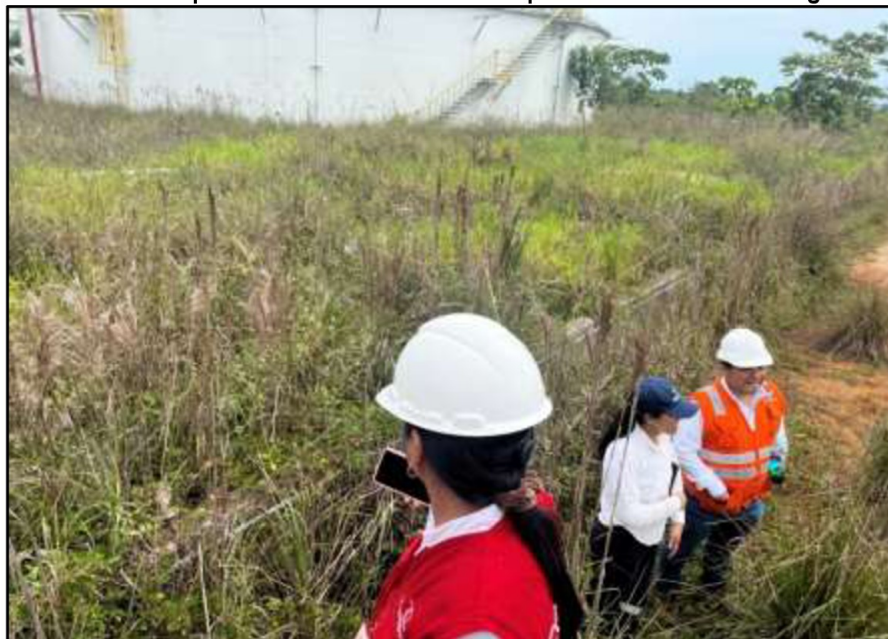
**Imagen n.º 13**

Se inspeccionó los tanques de combustible siguientes T-4201: Tanque GASOHOL 84, T-4202: Tanque GASOHOL 84, T-4203: Tanque DIÉSEL B5 y T-4204: Tanque DIÉSEL B5, se advierte oxidación y corrosión en diversas partes, incluyendo las bridas que se encuentran en la parte externa del tanque, sin ser cubiertas, así como, los pozos de drenaje, encontrándose desprotegida por los agentes externos y acumulación de agua, las tuberías con presencia de oxidación y corrosión en paredes internas, y las escaleras del lateral que se encuentran despintándose con presencia de oxidación en algunas partes. Además, se visualizó deterioro de las válvulas y en la soldadura por oxidación y corrosión, los cuales se encuentran expuestos a efectos del medio ambiente.

**Accesos a los tanques de Combustible Diesel completamente cubiertas de vegetación**

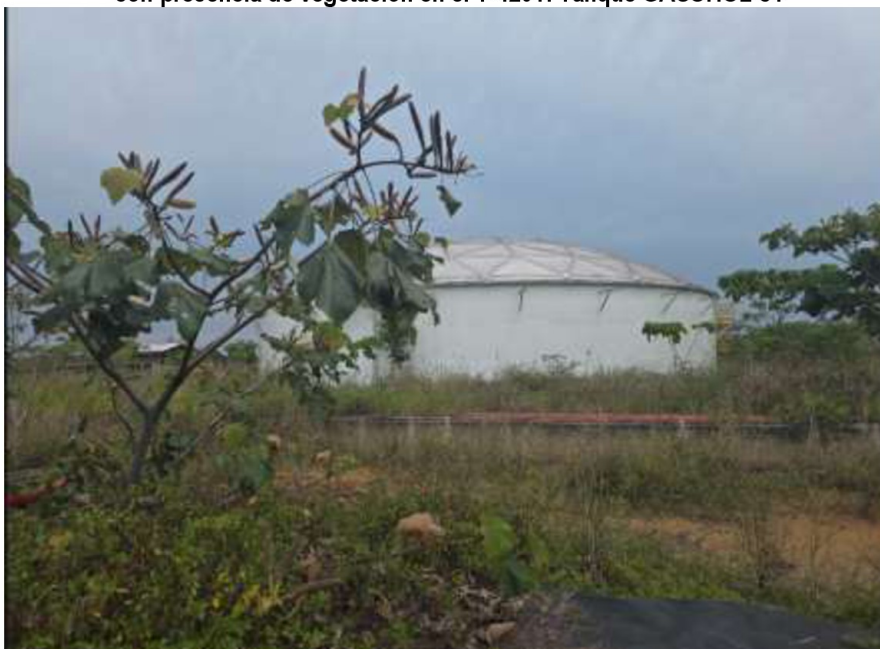
**Imagen n.º 14**

**La geomembrana (de color negro) no se encuentra bien templado en sus extremos,  
con presencia de vegetación en el T-4201: Tanque GASOHOL 84**

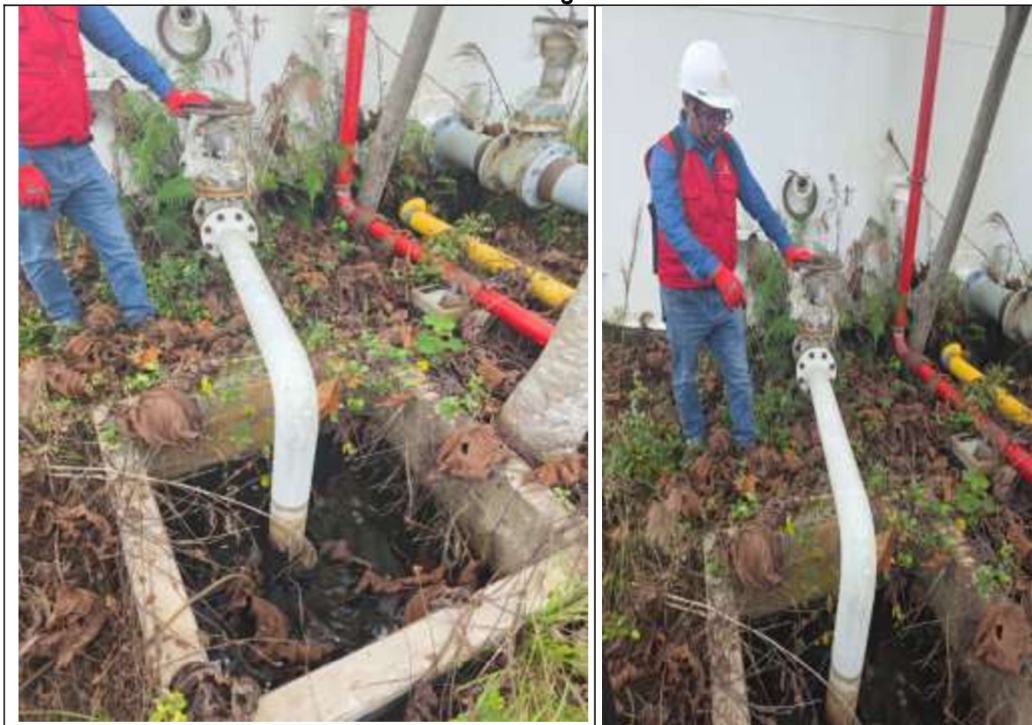
**Imagen n.º 15**

**Tuberías y válvulas de alivio expuestas a la intemperie, además depósitos de recolección están llenos de agua**

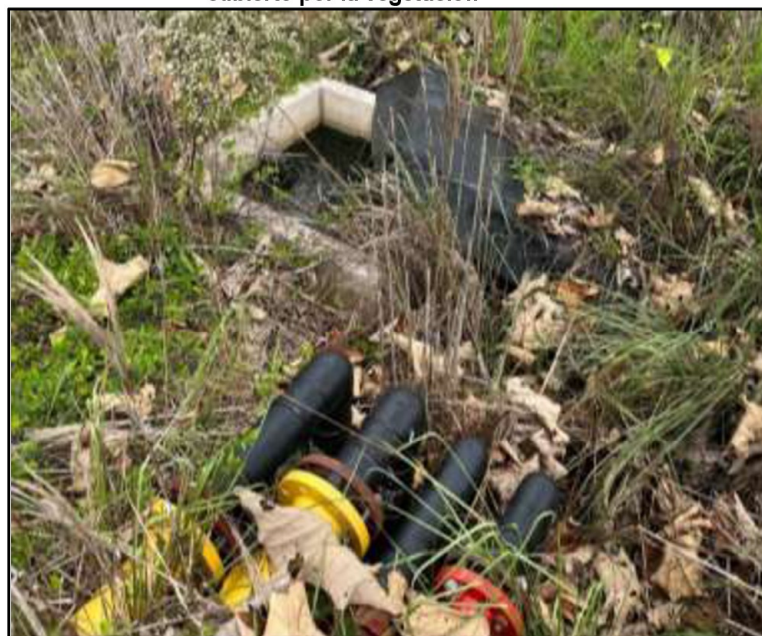
**Imagen n.º 16**

**Pozo de acumulación de residuos de hidrocarburos lleno de agua y cubierto por la vegetación**

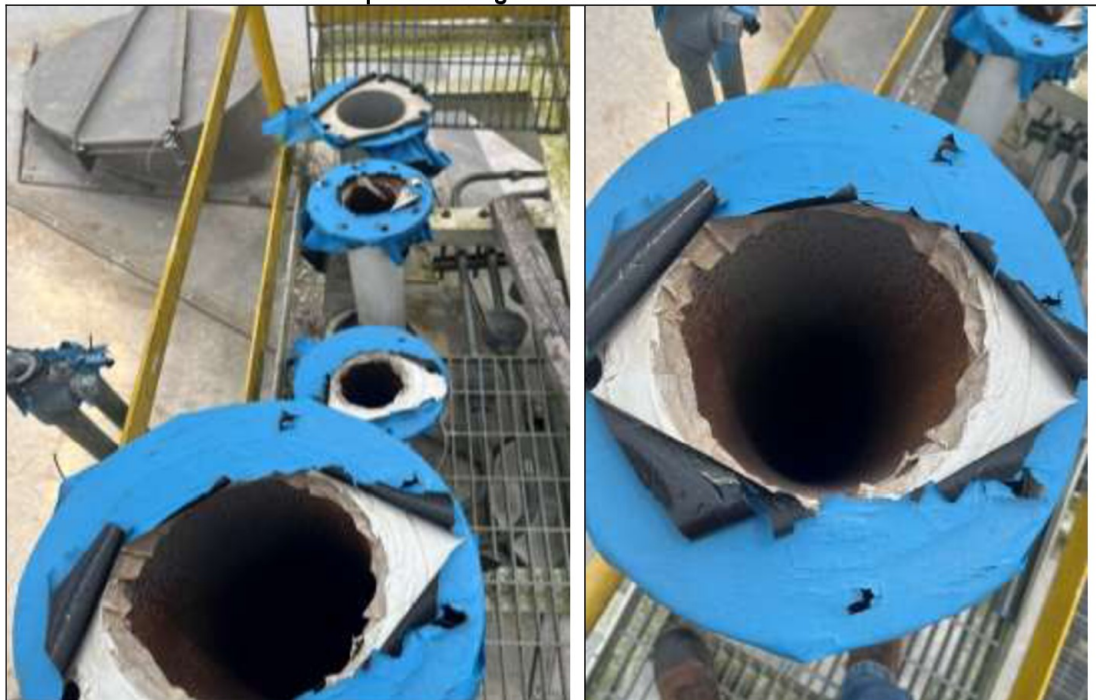
**Imagen n.º 17**

**Protección de las tuberías de parte superior del tanque de Gasolina deteriorado y las tuberías presentan signos de oxidación**

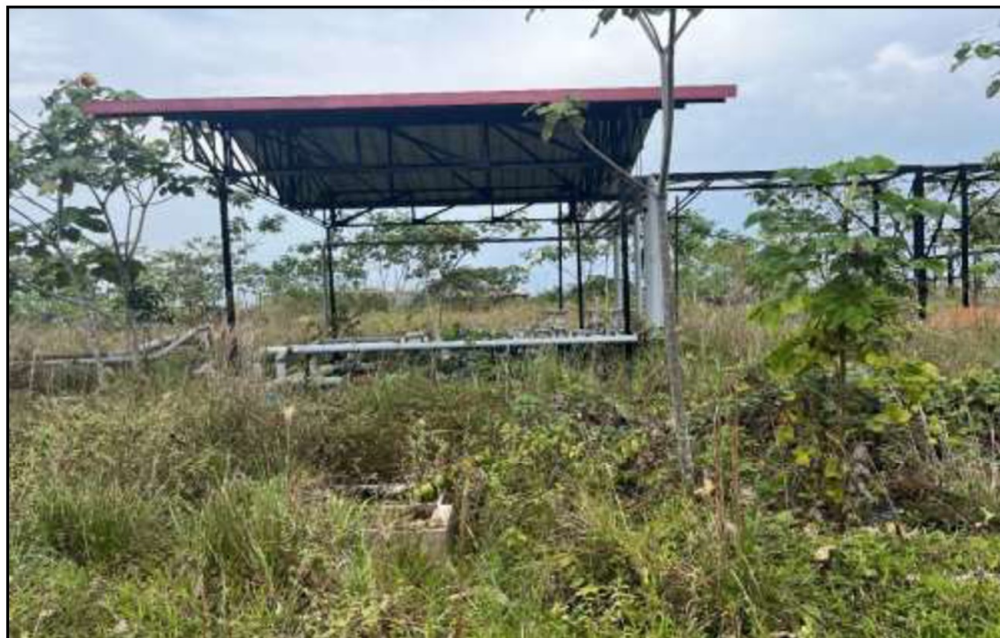
**Imagen n.º 18**

**Estacion de bombas de Gasolinas cubiertas por la vegetación y sin accesos disponibles para su mantenimiento**

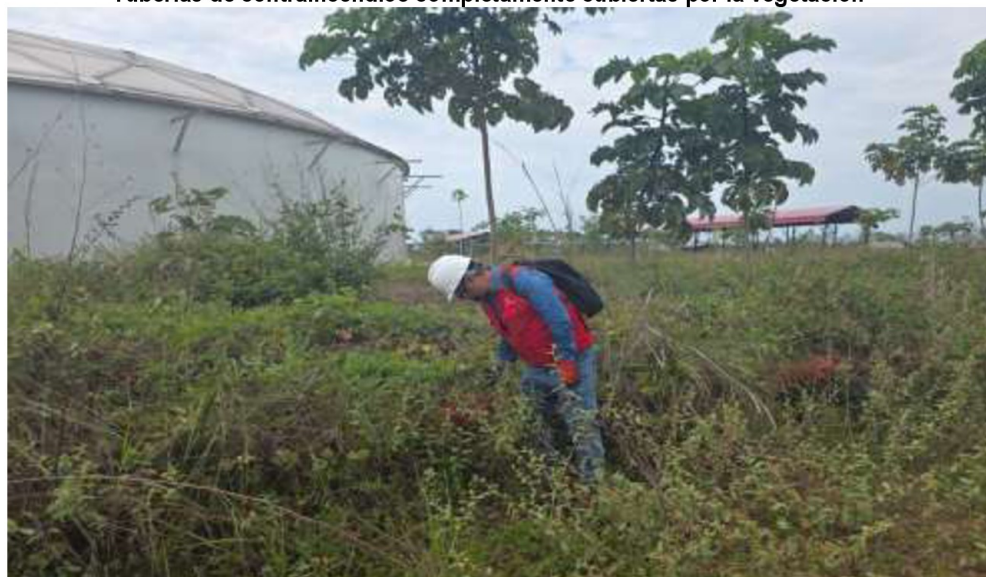
**Imagen n.º 19**

Asimismo, las tuberías de contraincendios en su mayoría se encuentran cubiertas de vegetación y sin la protección correspondiente en sus uniones y terminaciones, lo que ha posibilitado la presencia de oxido y corrosión. Y sobre las válvulas del sistema contraincendios sin protección y sus roscas expuestas a la intemperie, sin ser cubiertas en su mayoría de acuerdo a las imágenes siguientes:

**Tuberías de contraincendios completamente cubiertas por la vegetación**

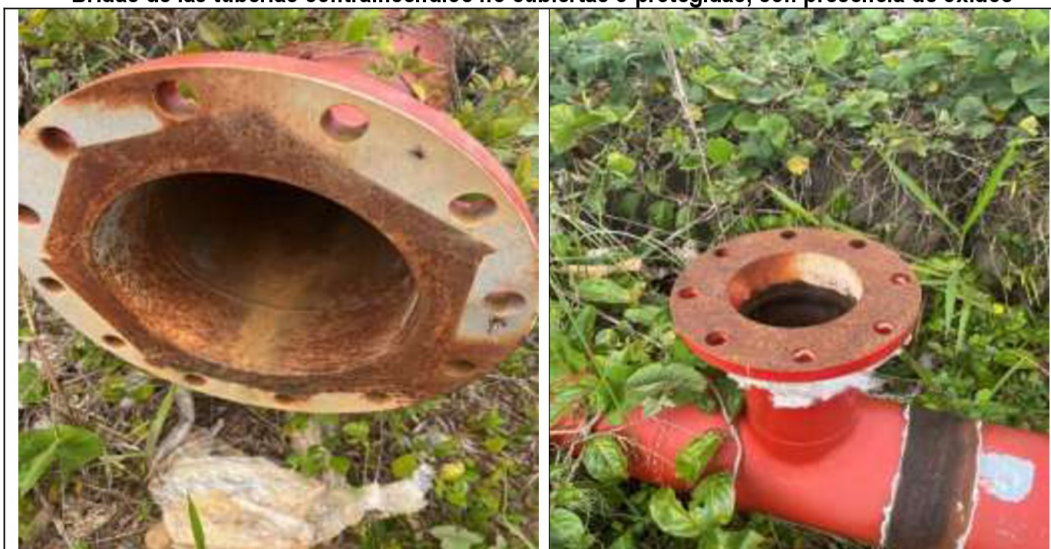
**Imagen n.º 20**

**Bridas de las tuberías contraincendios no cubiertas o protegidas, con presencia de óxidos**
