INFORME DE VISITA DE CONTROL
N° 1000-2026-CG/GRAP-SVC

**ESTADO SITUACIONAL DE LA OBRA: “MEJORAMIENTO DE
LA GESTIÓN MUNICIPAL Y SERVICIO ADMINISTRATIVO DE
LA MUNICIPALIDAD PROVINCIAL DE ABANCAY, DISTRITO
DE ABANCAY - PROVINCIA DE ABANCAY -
DEPARTAMENTO DE APURÍMAC”**

PERÍODO DE EVALUACIÓN:
DEL 26 DE FEBRERO AL 4 DE MARZO DE 2026

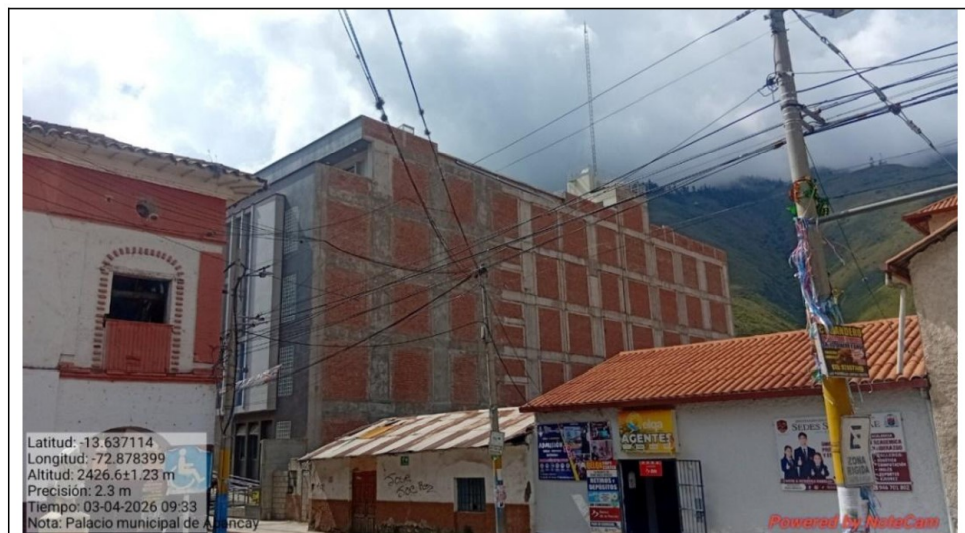
Falta de tarrajeo exterior en fachada oeste

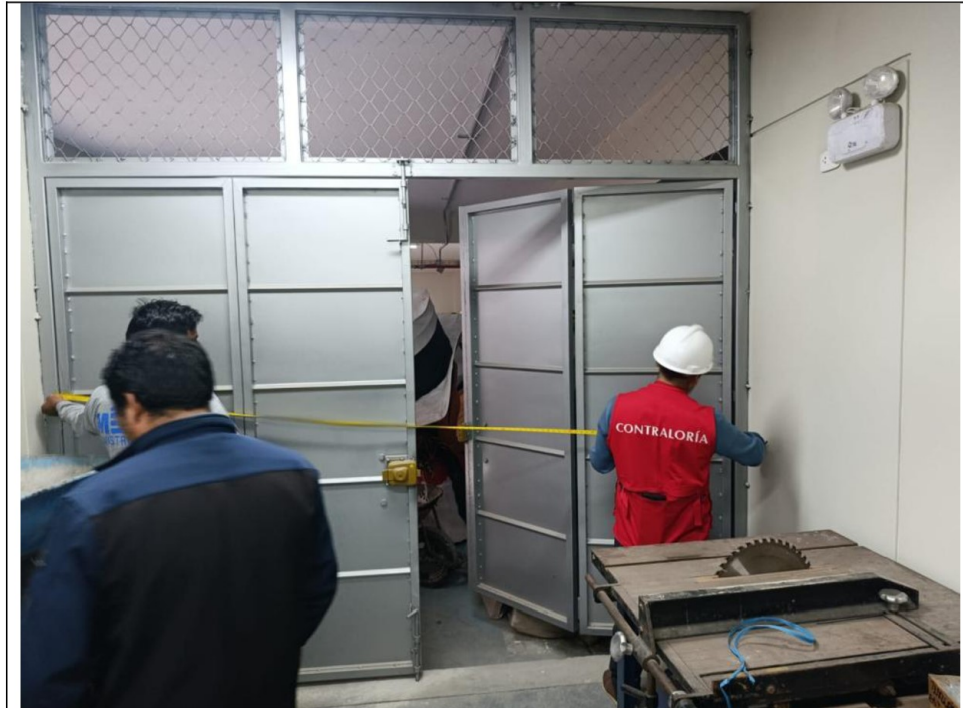
Falta de equipamiento de grupo electrógeno

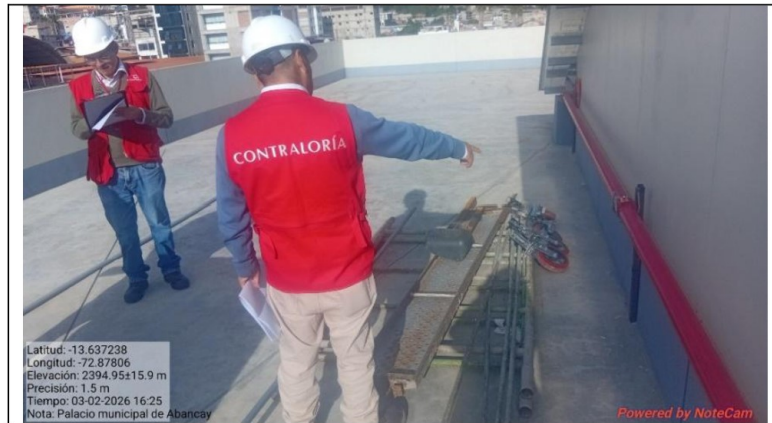
Imagen n.º 4
Soporte de red contra incendio sin concluir

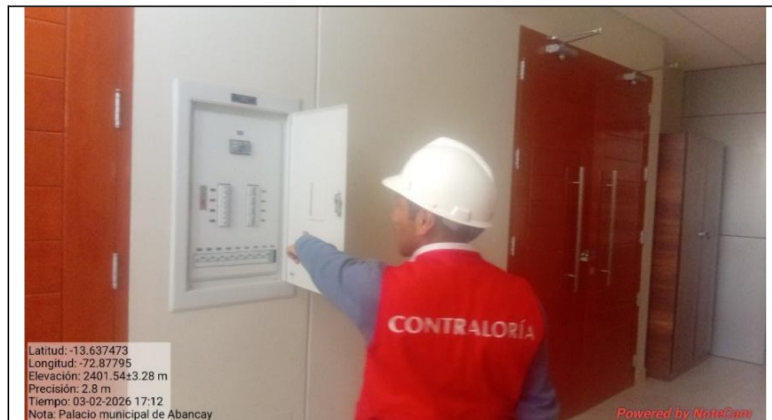
Imagen n.º 5
Tablero eléctrico no cuenta con tarjeta informativa y/o señalización

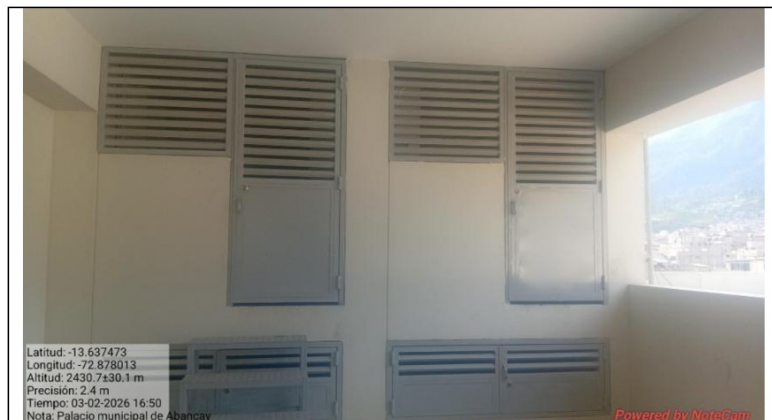
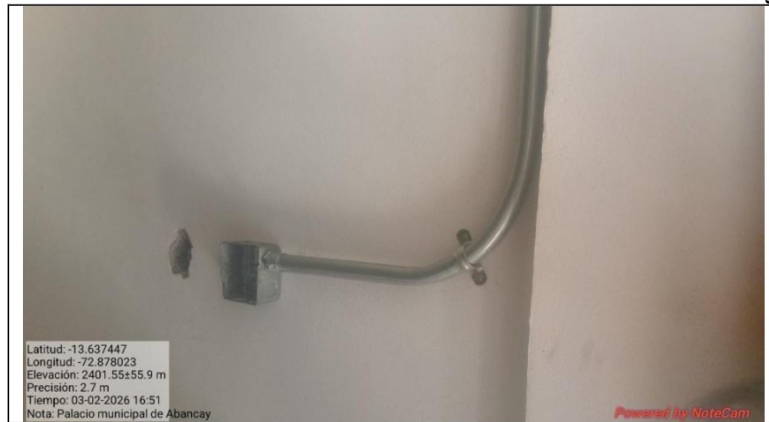
Imágenes n.ºs 6 y 7
Falta de luminarias en cuartos de máquinas de ascensores

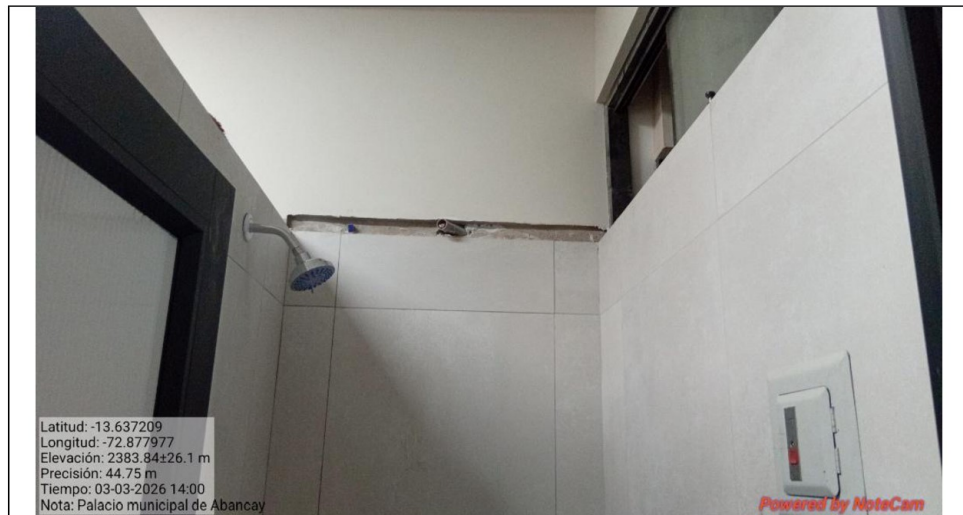
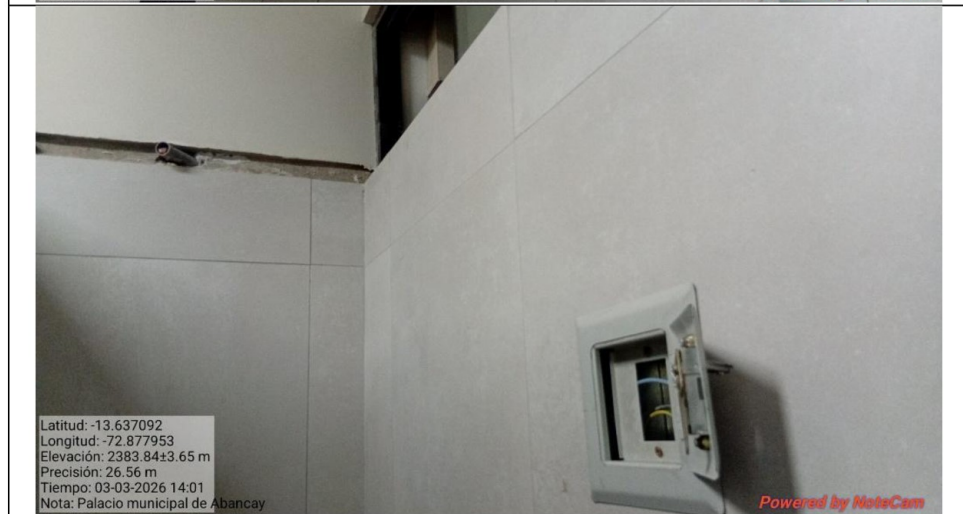
Imágenes n.ºs 10 y 11
Falta de llave termomagnética y cableado para terma eléctrica de ducha de vestidores para personal de limpieza

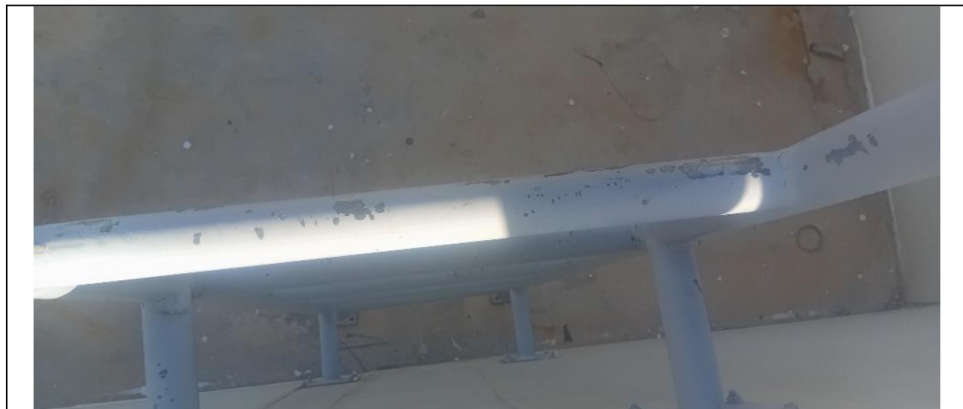
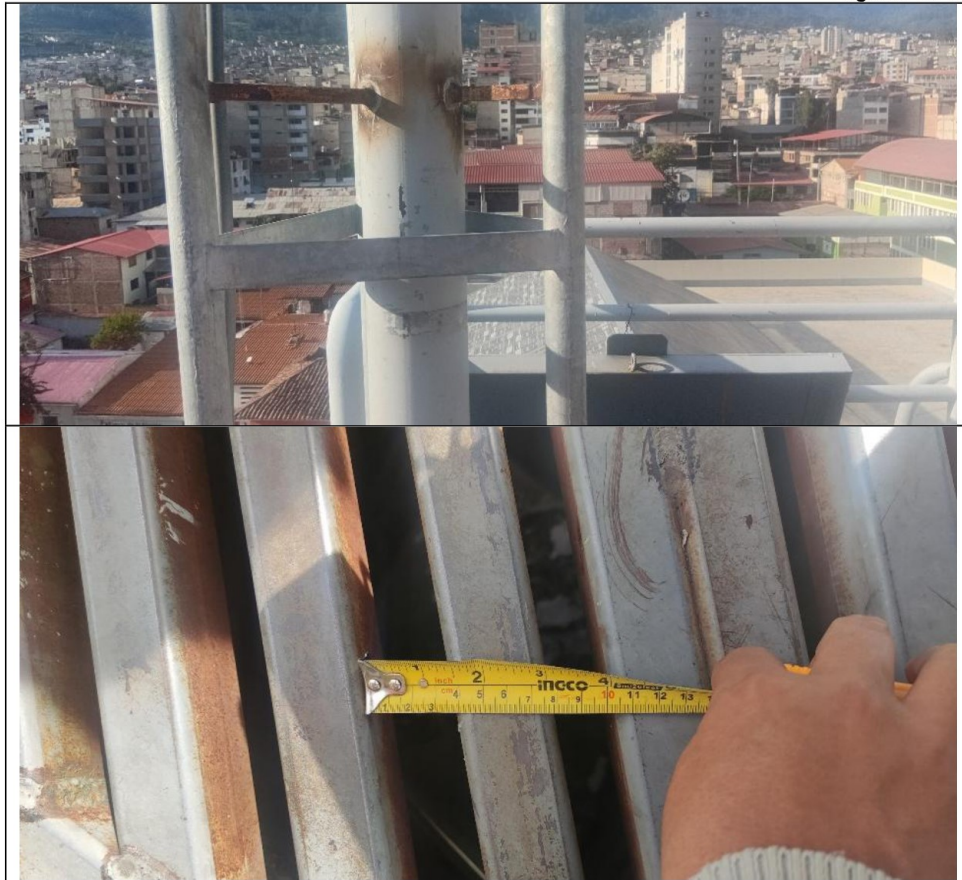
Imágenes n.ºs 12, 13 y 14
Falta de pintura esmalte en estructuras metálicas con pintado parcial con base zincromato que se viene despintando

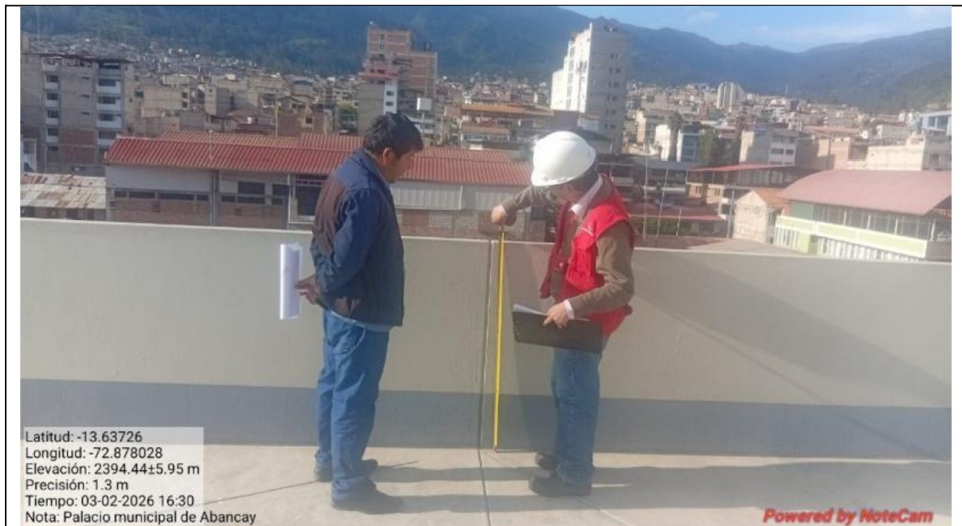
Imagen n.º 15
Altura insuficiente de parapetos de protección en azotea por falta de acabados

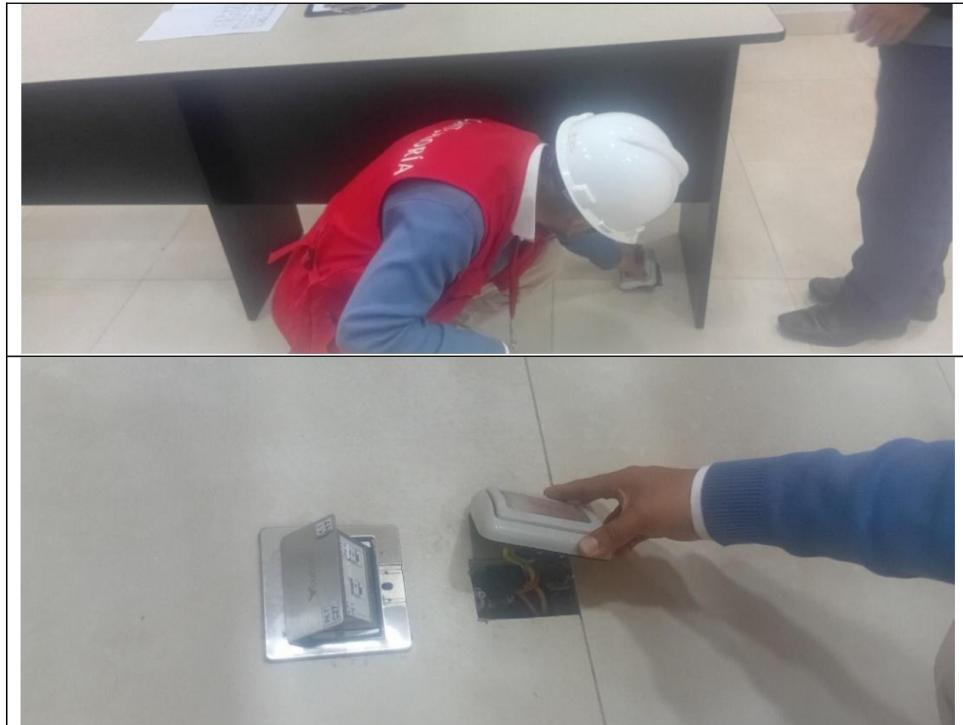
Desprendimiento de tomacorrientes de piso en sala de reuniones por movimiento de mesa

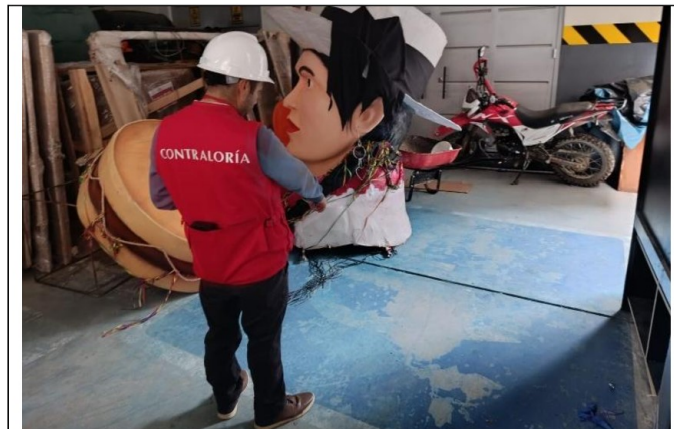
El estacionamiento para personas discapacitadas se utiliza como depósito, y se advierte el desgaste de la pintura de señalización

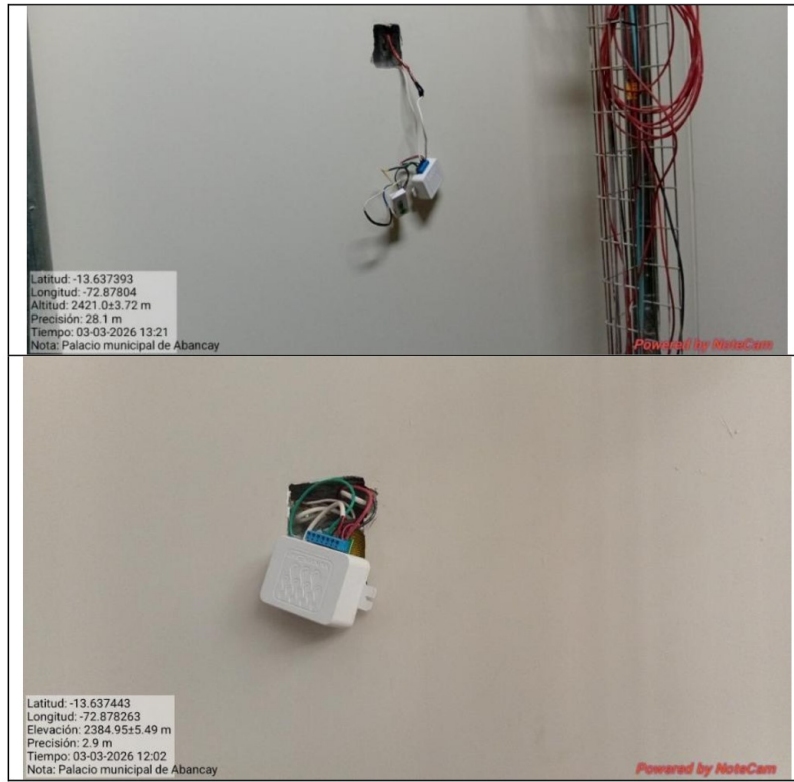
Imágenes n.ºs 19 y 20
Manipulación de instalaciones de red de data por responsables de informática

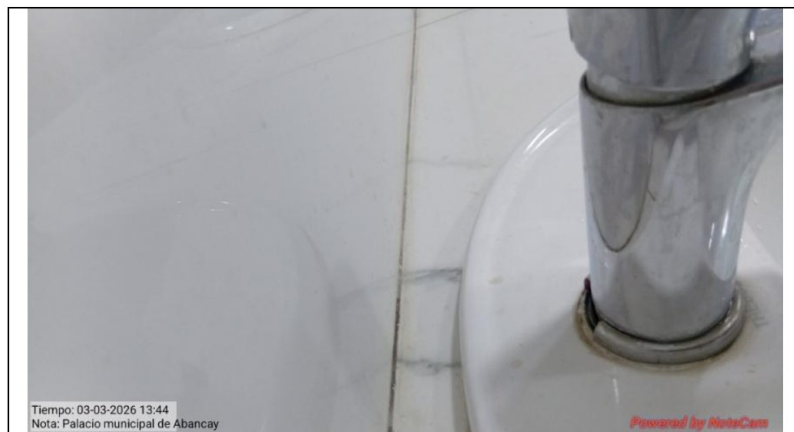
Imagen n.º 21
Daño de grifería por inadecuado uso

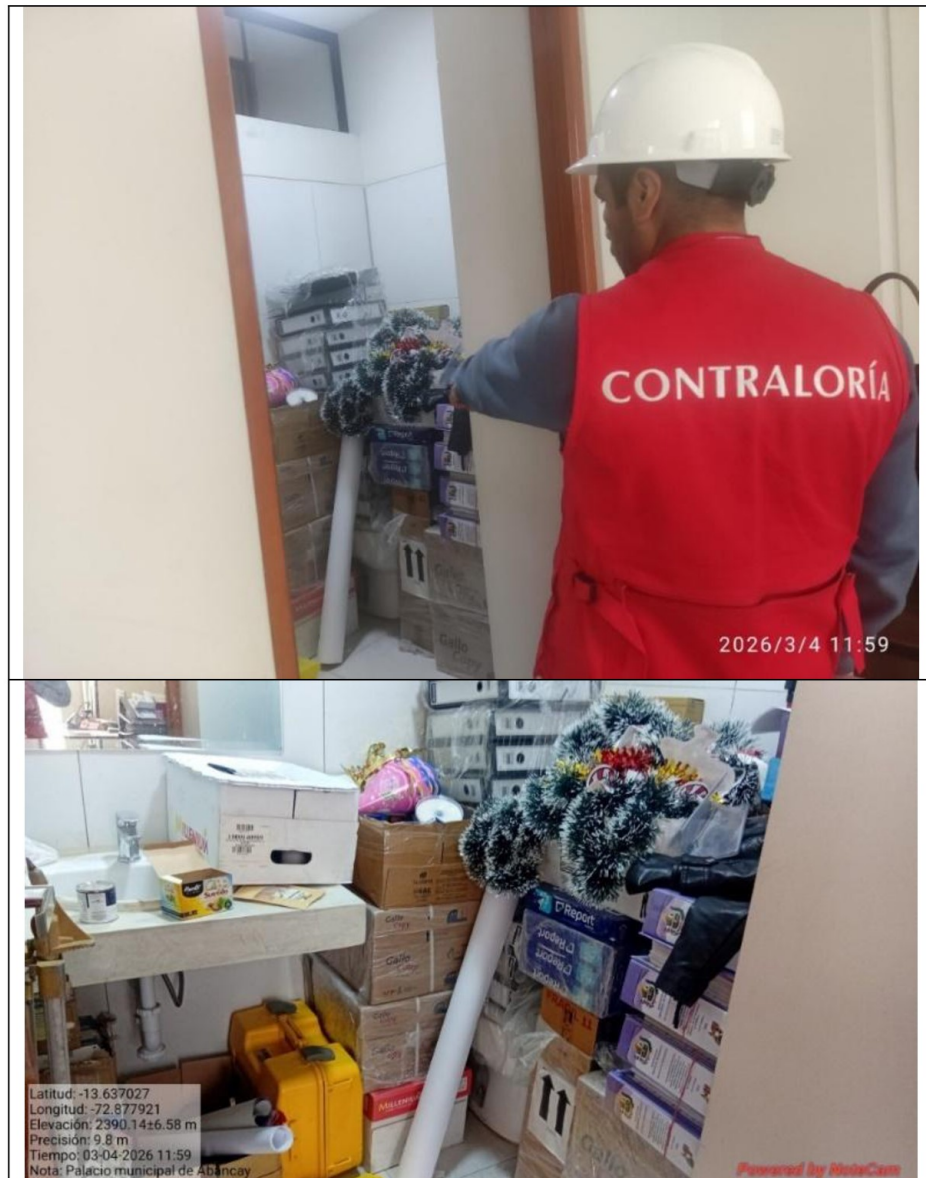
Imágenes n.ºs 22 y 23
Uso de servicios higiénicos como almacén de papelería y/o útiles de escritorio en la Oficina Formuladora de Inversiones

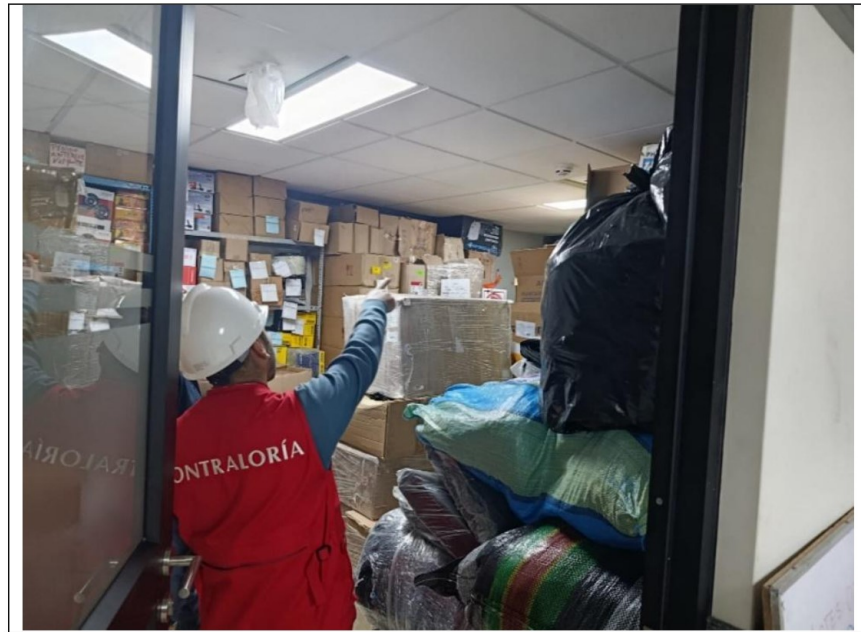
Imagen n.º 24
Oficina de Informática utilizada como depósito de la Subgerencia de Gestión de Residuos Sólidos

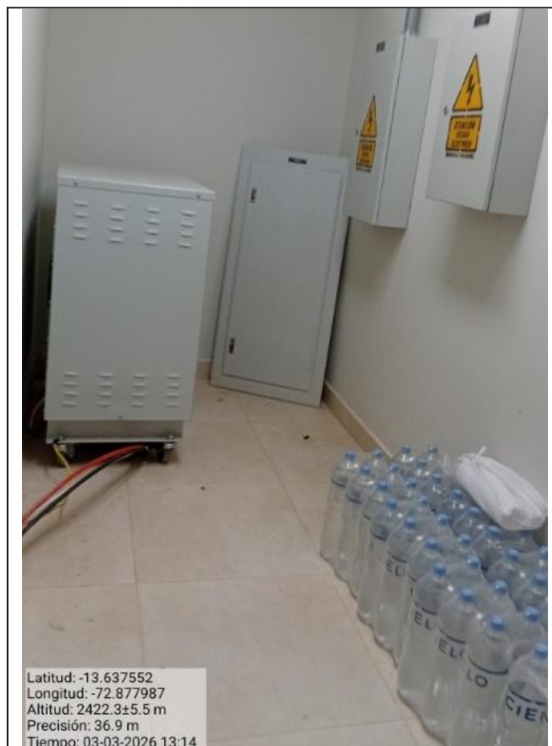
Imagen n.º 25
Uso de ambiente para el equipo eléctrico de estabilizadores como depósito de agua mineral

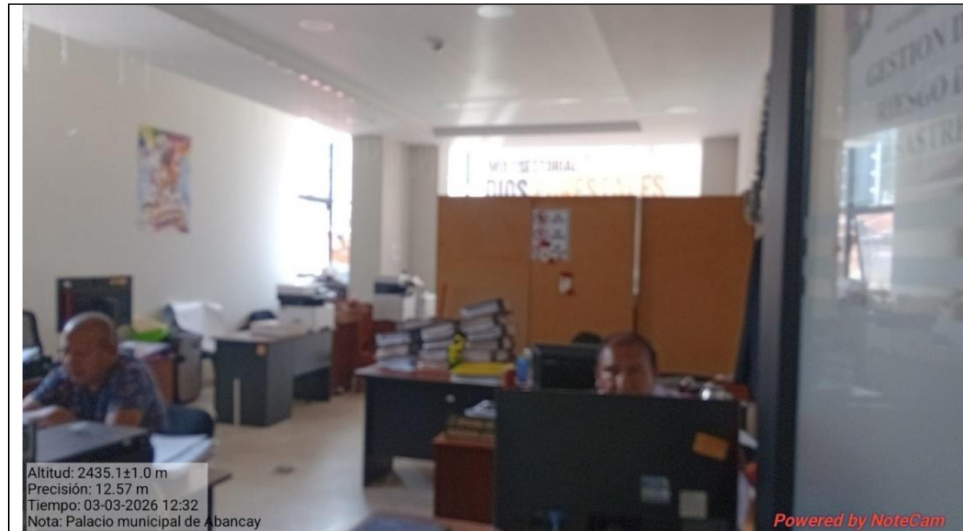
Imagen n.º 26
Uso de Sala de Reuniones como Subgerencia de Gestión de Riesgo y Desastres, con aforo mayor que el proyectado

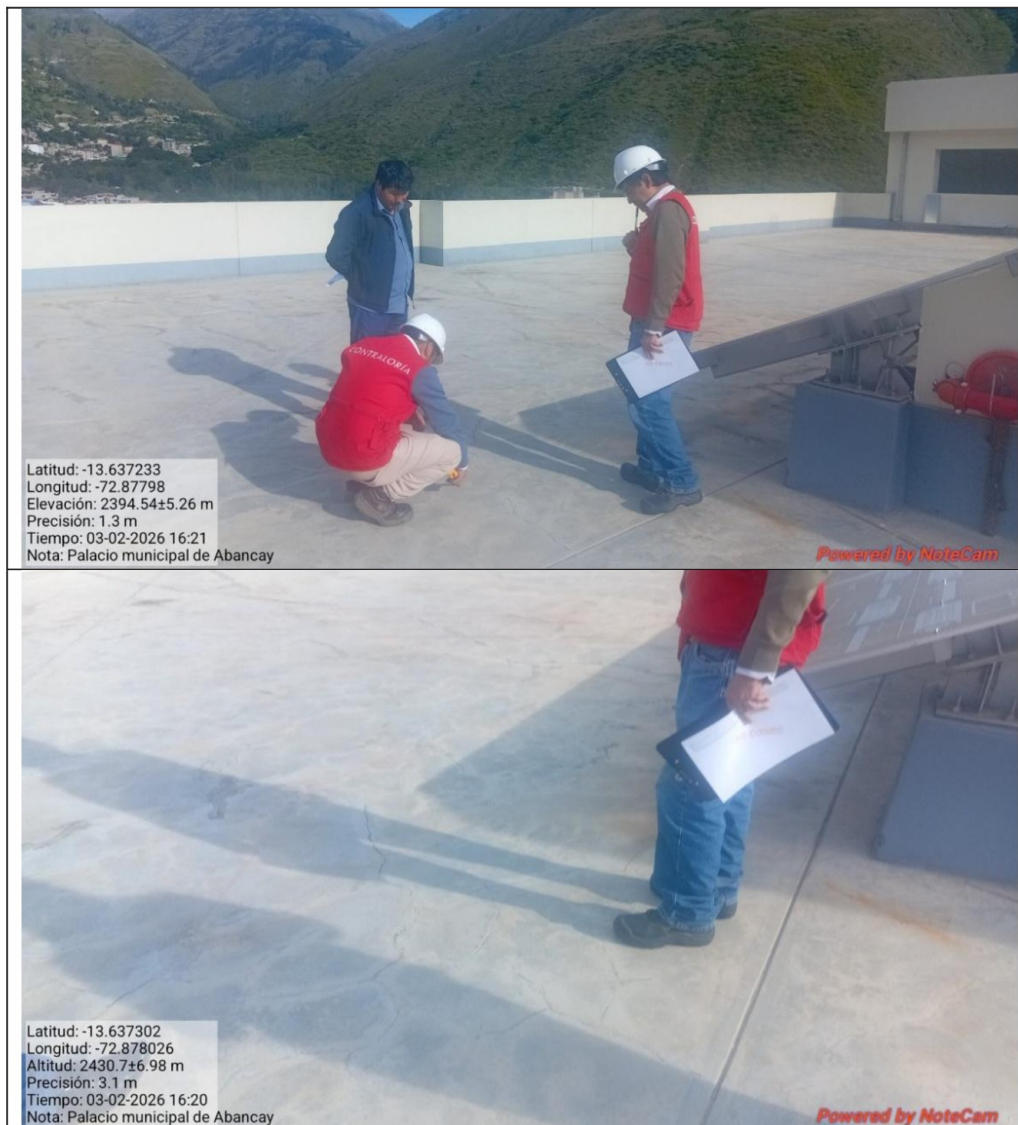
Imágenes n.ºs 27 y 28
Fisuramiento de contrapiso de azotea

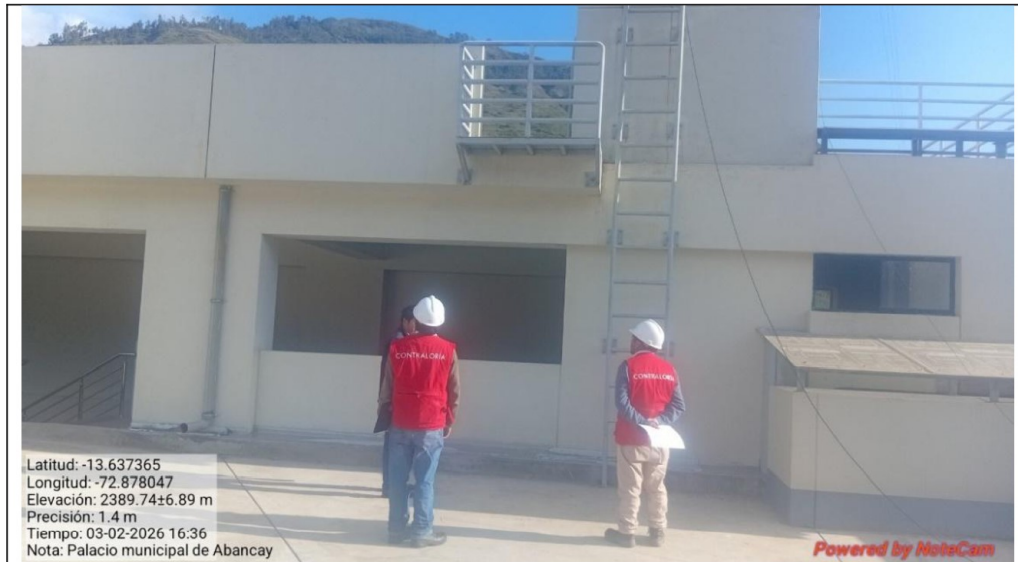
Imagen n.º 29
Escalera de gato sin canastilla de protección anticaídas

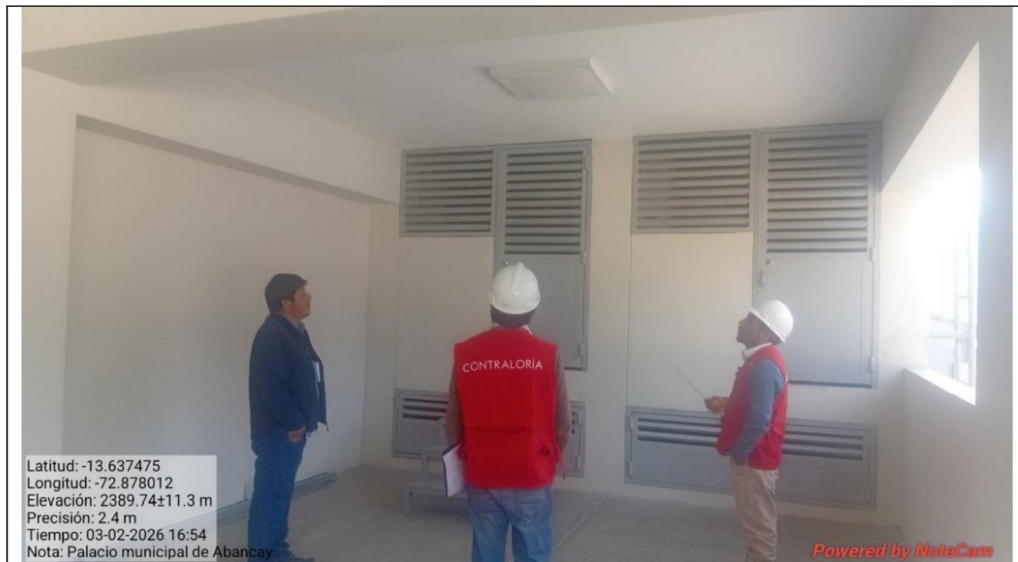
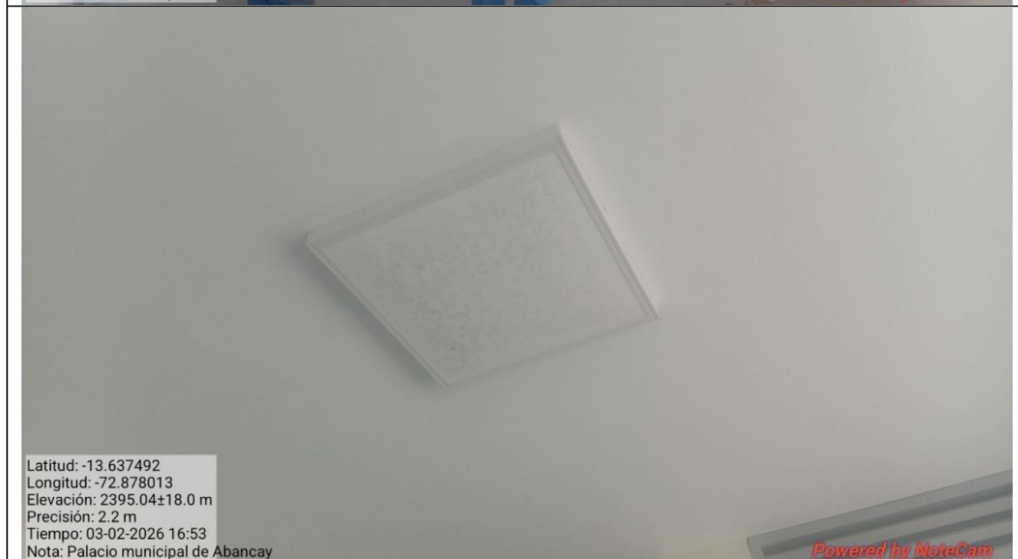
Imágenes n.ºs 32 y 33
Luminaria sin funcionamiento por presunta filtración de agua debido a manchas interiores

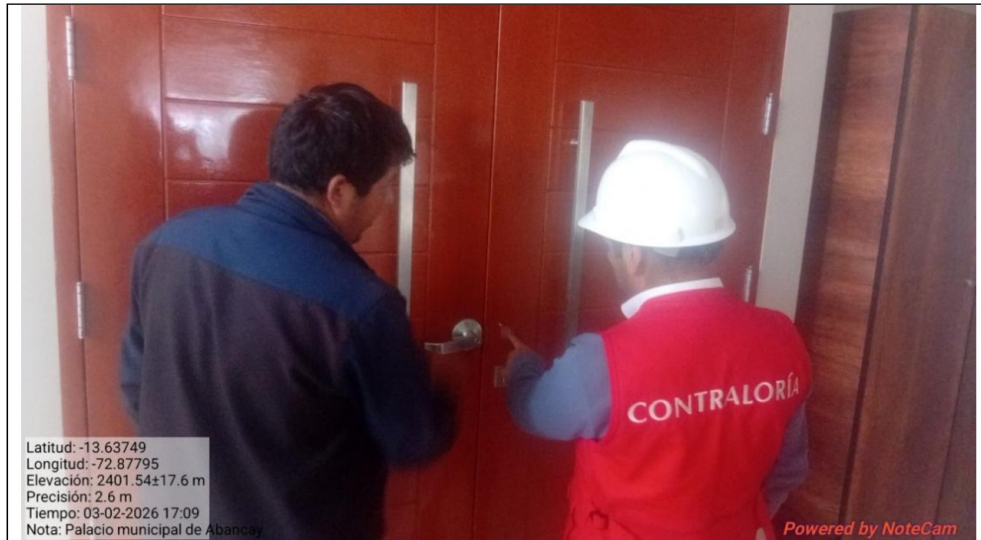
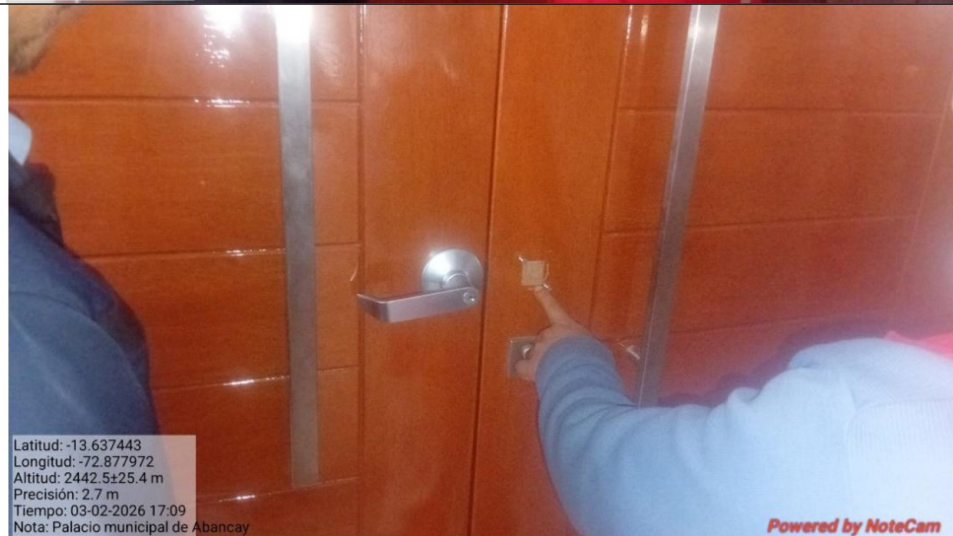
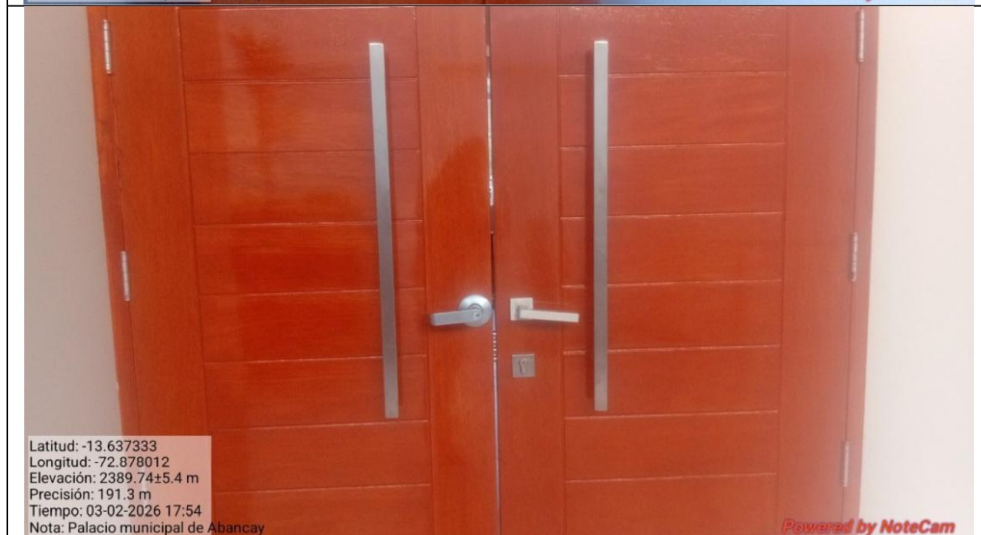
Imágenes n.ºs 34, 35 y 36
Puerta sin uno de sus jaladores y sin adecuado cerrado evidenciándose espacios entre las hojas de las puertas

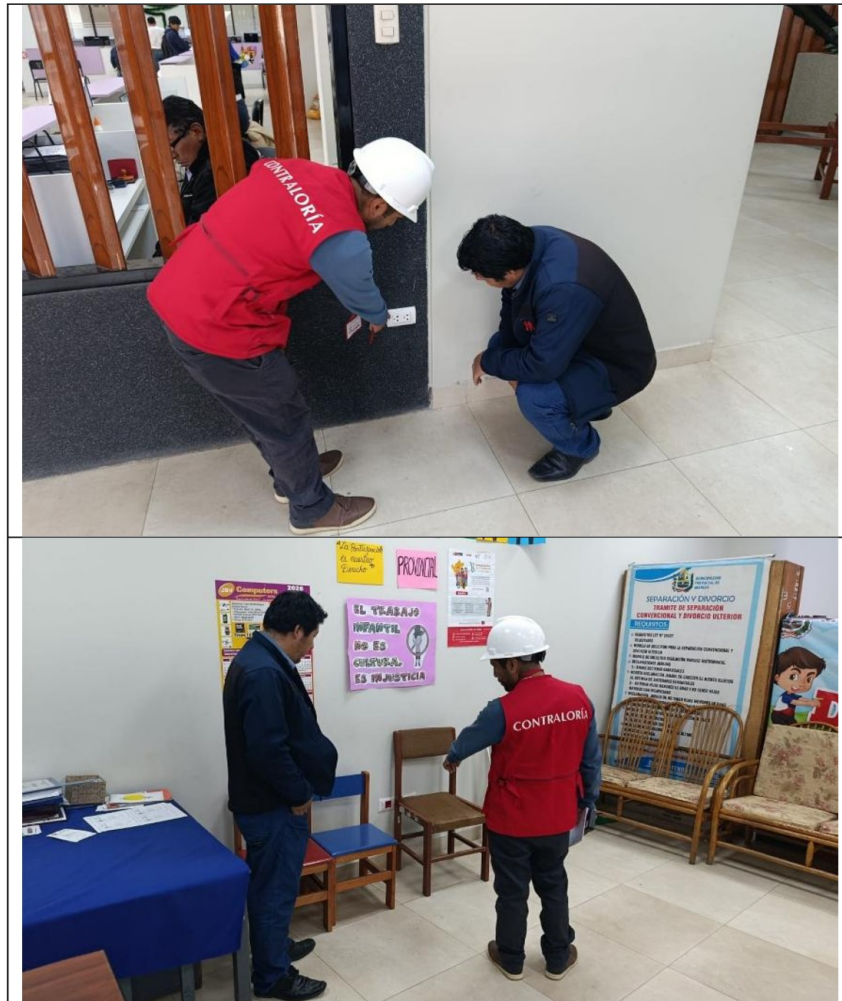
Imágenes n.ºs 37 y 38
Tomacorrientes en áreas de atención al público no cuenta con sistema de obturadores de seguridad (shutter)

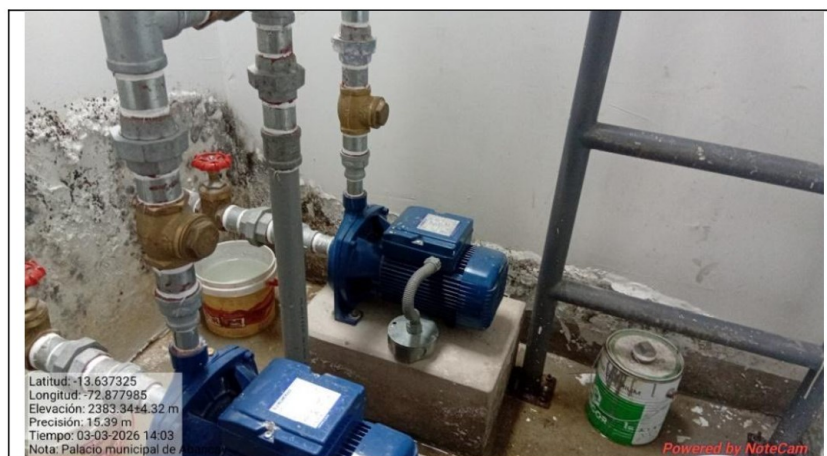
Imagen n.º 38
Fuga de agua en válvulas del sistema de agua potable

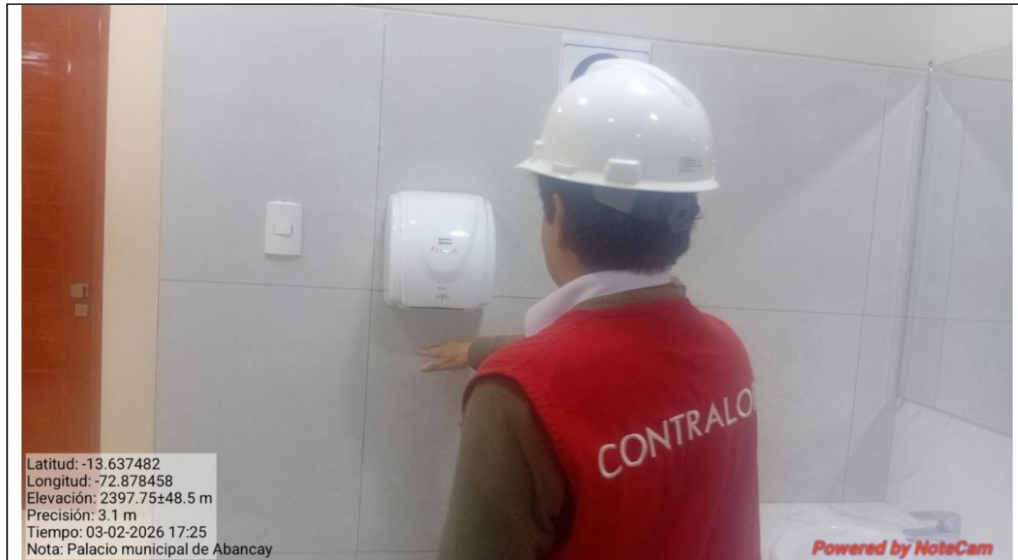
Imagen n.º 39
Equipo secador de mano en servicios higiénicos de varones en quinto piso se encuentra inoperativo

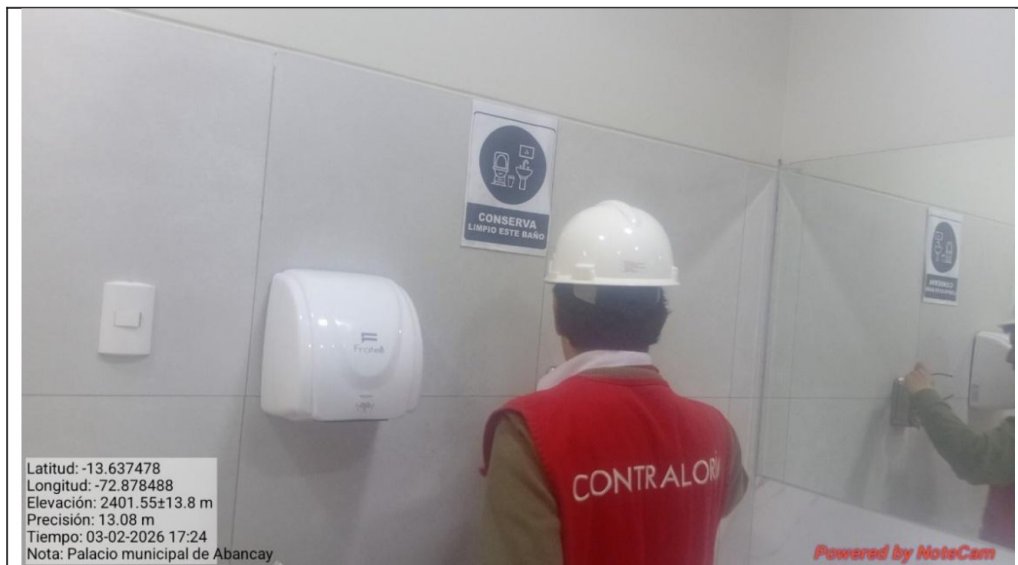
Imagen n.º 40
Dispensador de jabón líquido en servicios higiénicos de varones en cuarto piso se encuentra inoperativo

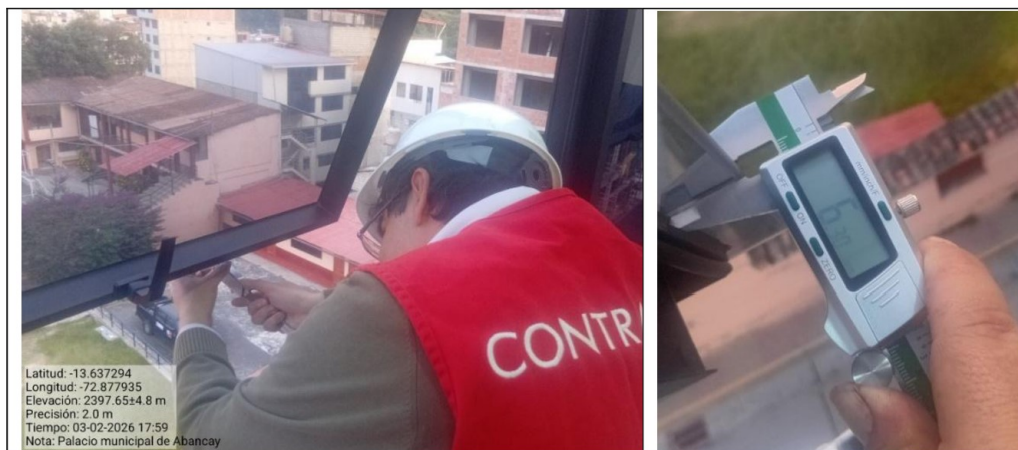
Medición de espesor de ventana proyectante en quinto piso (sala de reuniones)

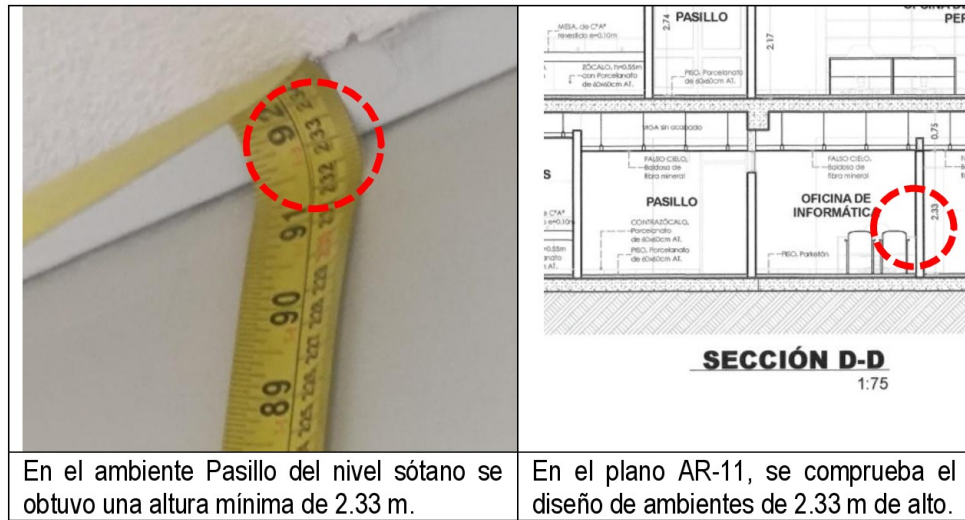
Imágenes n.ºs 44 y 45
Altura mínima de ambientes en sótano

En el ambiente Pasillo del nivel sótano se obtuvo una altura mínima de 2.33 m.

En el plano AR-11, se comprueba el diseño de ambientes de 2.33 m de alto.

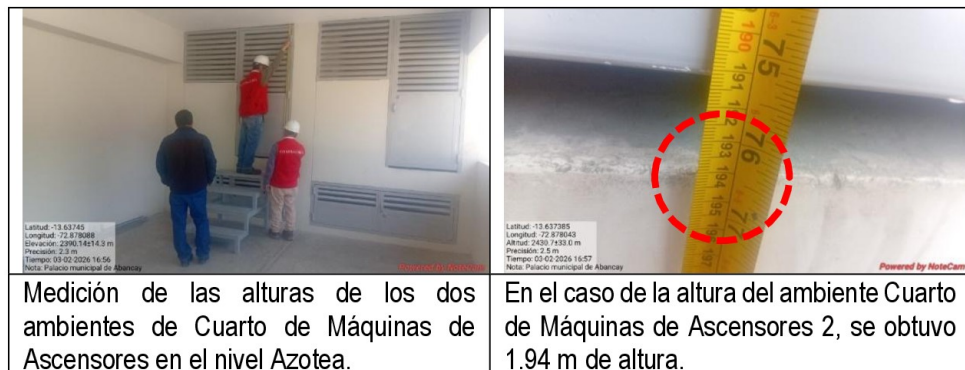
Imágenes n.ºs 46 y 47
Cuartos de Máquinas en azotea

Medición de las alturas de los dos ambientes de Cuarto de Máquinas de Ascensores en el nivel Azotea.

En el caso de la altura del ambiente Cuarto de Máquinas de Ascensores 2, se obtuvo 1.94 m de altura.

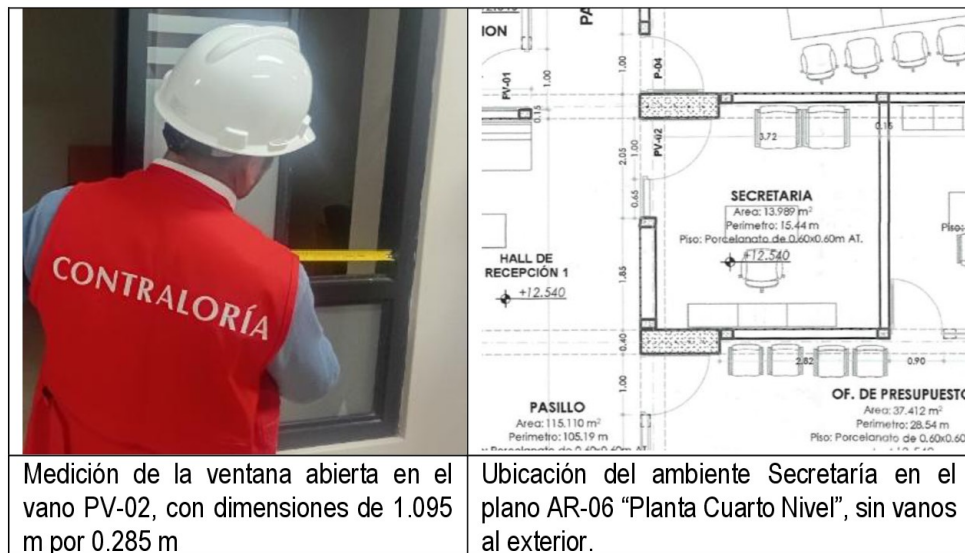
Imágenes n.ºs 48 y 49
Vano del ambiente Secretaría, en el cuarto nivel

Medición de la ventana abierta en el vano PV-02, con dimensiones de 1.095 m por 0.285 m

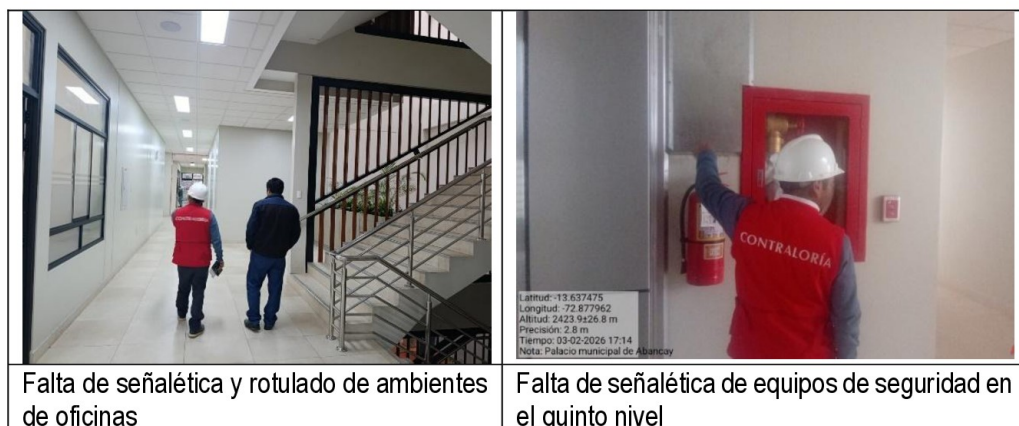
Imágenes n.ºs 52 y 53
Falta de señalización de la infraestructura

Falta de señalética y rotulado de ambientes de oficinas

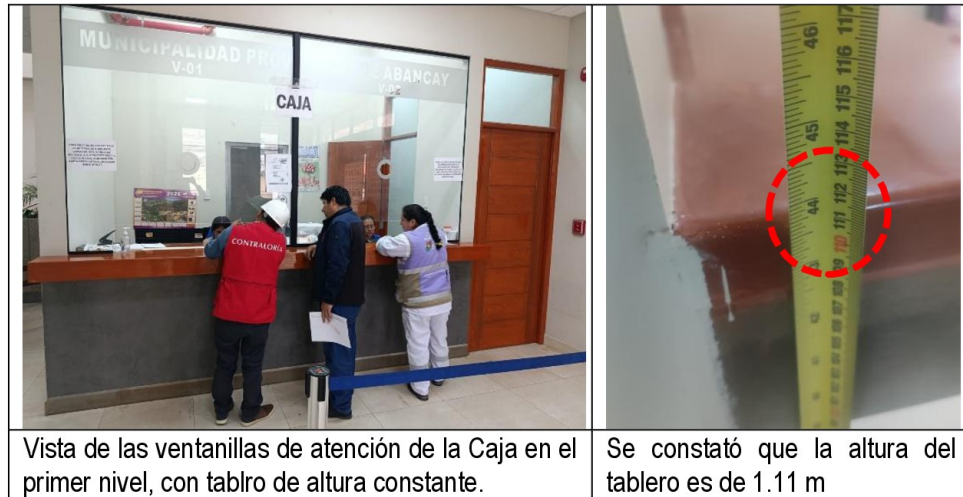
Imágenes n.ºs 60 y 61
Ventanillas de atención en Caja

Vista de las ventanillas de atención de la Caja en el primer nivel, con tablero de altura constante.

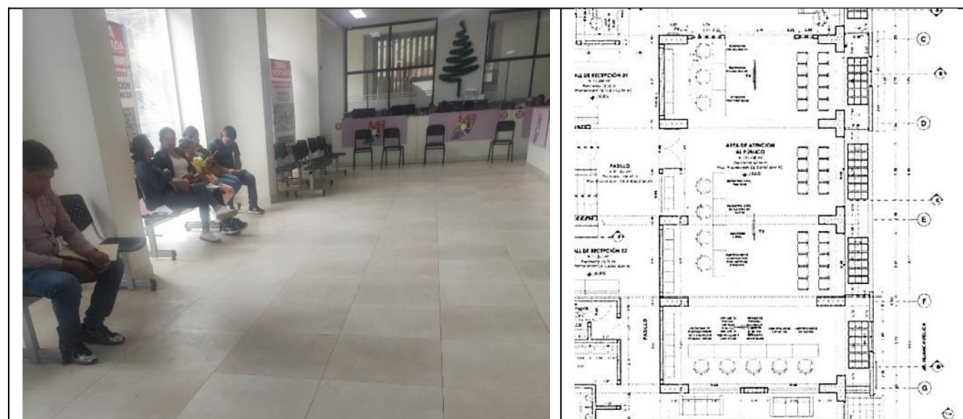
Imágenes n.ºs 62 y 63
Área de Atención al Público

Vista del Área de Atención al Público en el primer nivel, que incluye un área de espera del público sin haberse delimitado áreas reservadas.

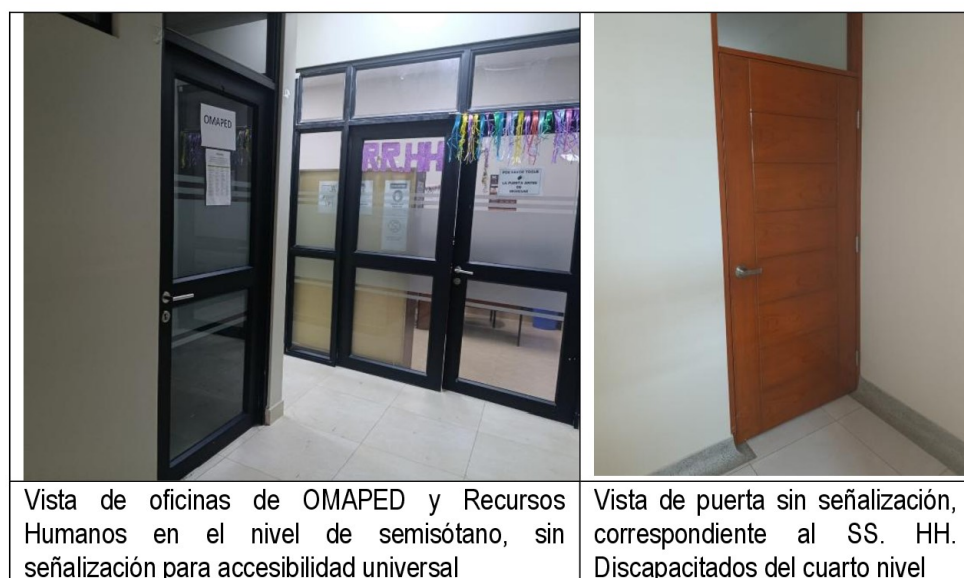
Imágenes n.ºs 68 y 69
Ausencia de señalización para accesibilidad universal
