INFORME DEL CONTROL CONCURRENTE
N° 043-2021-OCI/2165-SCC

**“CONCURSO PÚBLICO N° 002-2021-CS/MSI -
SERVICIO DE MANTENIMIENTO DE ÁREAS VERDES DE
USO PÚBLICO EN EL DISTRITO DE SAN ISIDRO”**

**PERÍODO DE EVALUACIÓN:
DEL 15 AL 21 DE DICIEMBRE DE 2021**

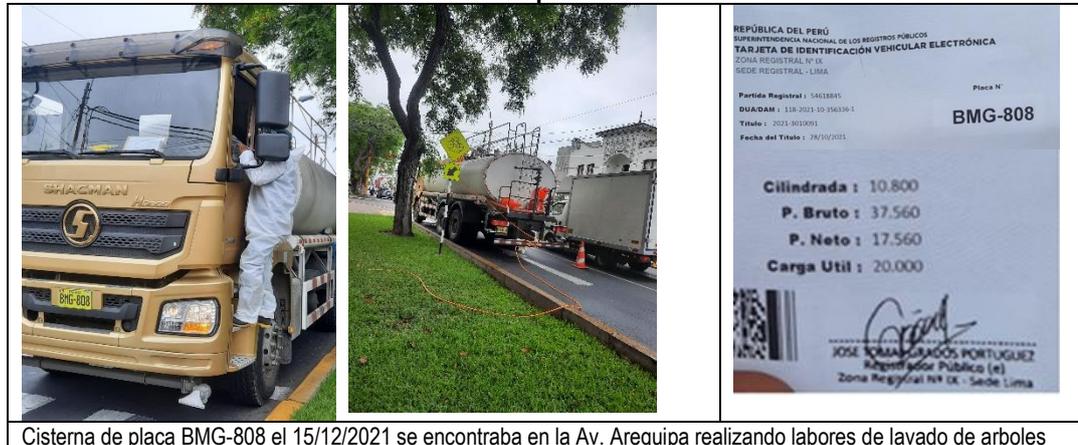
Imagen n.º 01
Cisterna de placa BMG-808

Cisterna de placa BMG-808 el 15/12/2021 se encontraba en la Av. Arequipa realizando labores de lavado de árboles

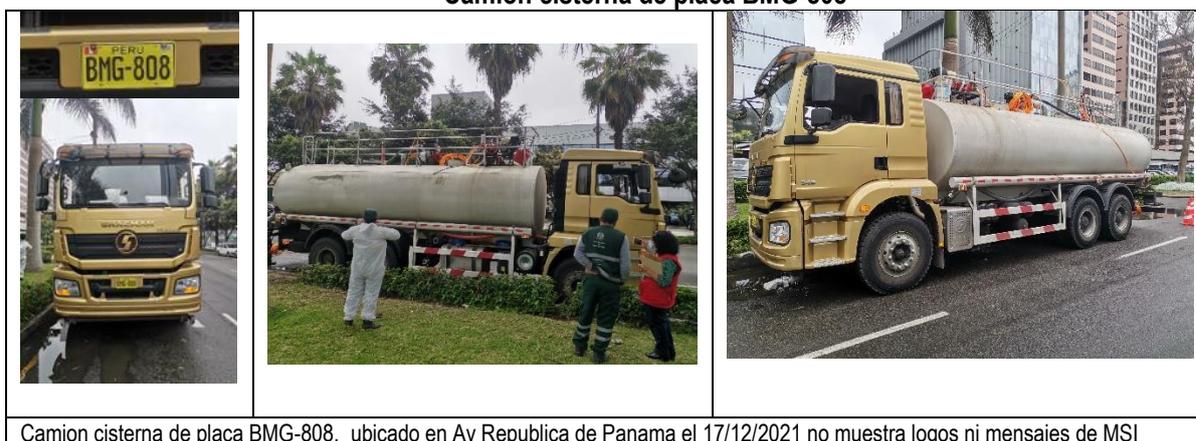
Imagen n.° 02
Camión cisterna de placa BMG-808

Camion cisterna de placa BMG-808, ubicado en Av Republica de Panama el 17/12/2021 no muestra logos ni mensajes de MSI

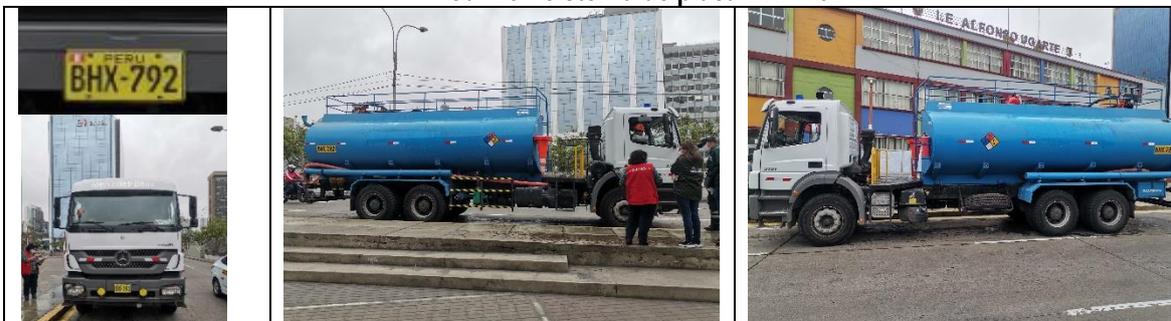
Imagen n.º 03
Camión cisterna de placa BHX-792

Camion cisterna de placa BHX-792, ubicado Paseo de la republica cruce con Ac. Aramburu el 17/12/2021 no muestra logos ni mensajes de MSI

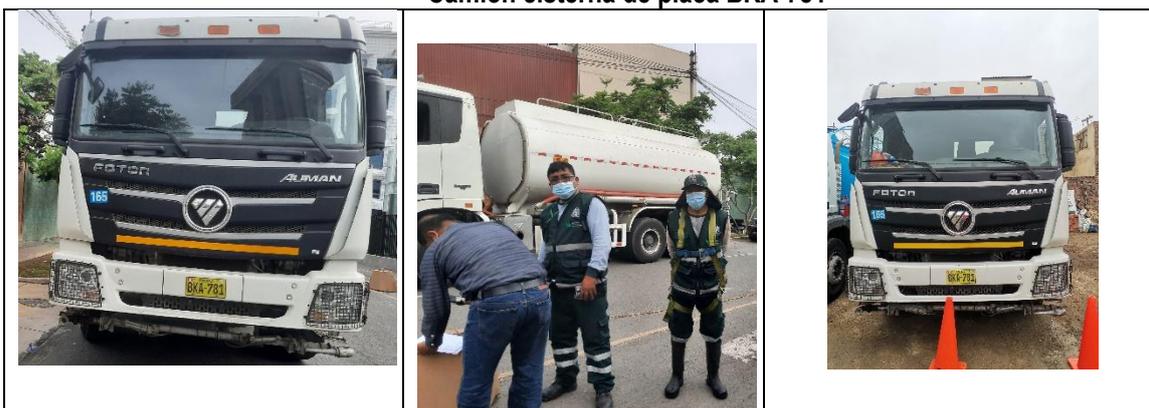
Imagen n.º 04
Camión cisterna de placa BKA-781

Camion cisterna de placa BKA-781, ubicado en Calle 1 el 15/12/21 no muestra logos ni mensajes de MSI

Cisterna de placa BKA-781 ubicado en deposito del contratista el 17/11/21,

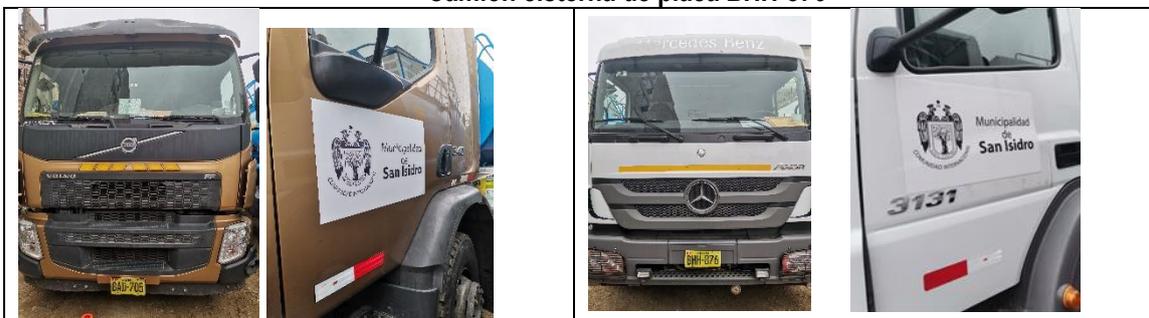
Imagen n.º 05
Camión cisterna de placa BHH-876

Camion cisterna de placa BAD-781, muestra un logo solo en la puerta de la cisterna, ubicado en deposito del contratista el 17/11/21.

Camión cisterna de placa BHH-876, muestra un logo solo en la puerta de la cisterna, ubicado en depósito del contratista el 17/11/21.

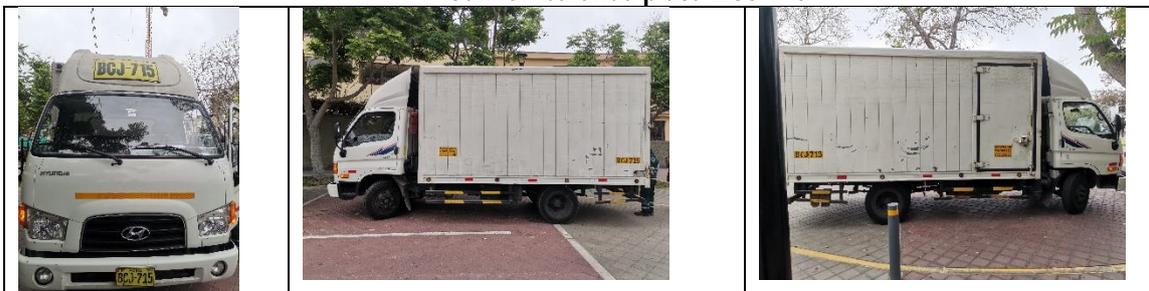
Imagen n.º 06
Camión baranda placa BCJ-715

Camión baranda placa BCJ-715, ubicado en Av. Colombia el 17 /12/21, no muestra logos ni mensajes de MSI en sus paredes laterales.

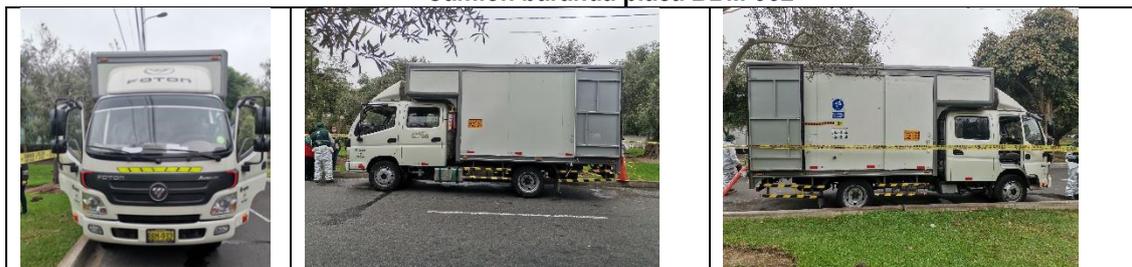
Imagen n.º 07
Camión baranda placa BBM-932

Camión baranda placa BBM-932, ubicado en El Bosque el Olivar el 17 /12/21, no muestra logos ni mensajes de MSI en sus paredes laterales.

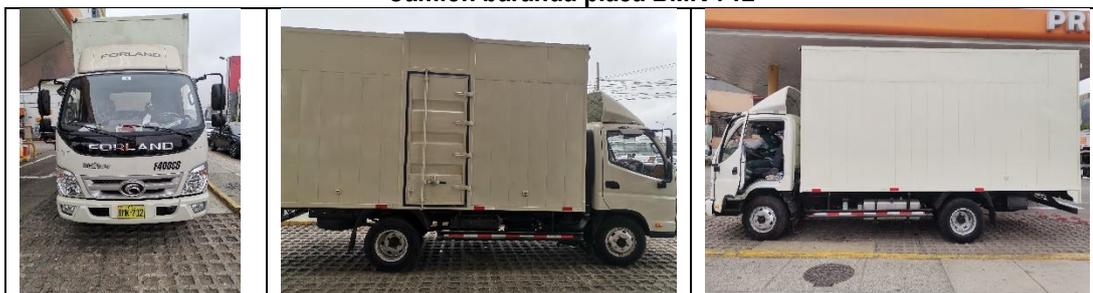
Imagen n.º 08
Camión baranda placa BMK-712

Camión baranda placa BMK-712, ubicado en En Paseo de la Republica cruce con Av. Arambur el 17 /12/21, no muestra logos ni mensajes de MSI en sus paredes laterales.

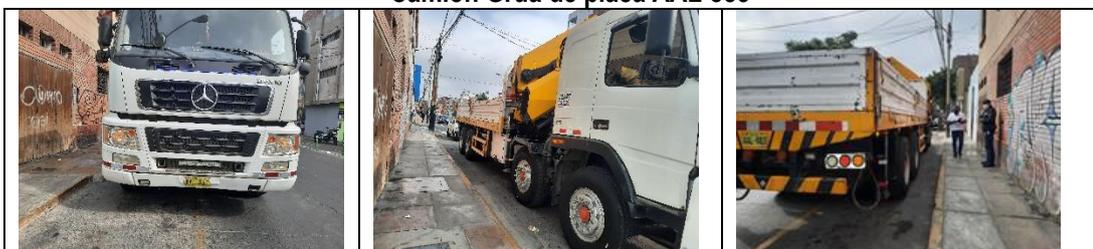
Imagen n.º 09
Camión Grúa de placa AAL-883

Camion grúa de placa AAL-883, ubicado en Jr. Luna Pizarro n.ºs 739 -741 – Distrito de Barranco, no cuenta con logos ni mensajes de MSI en sus paredes laterales.

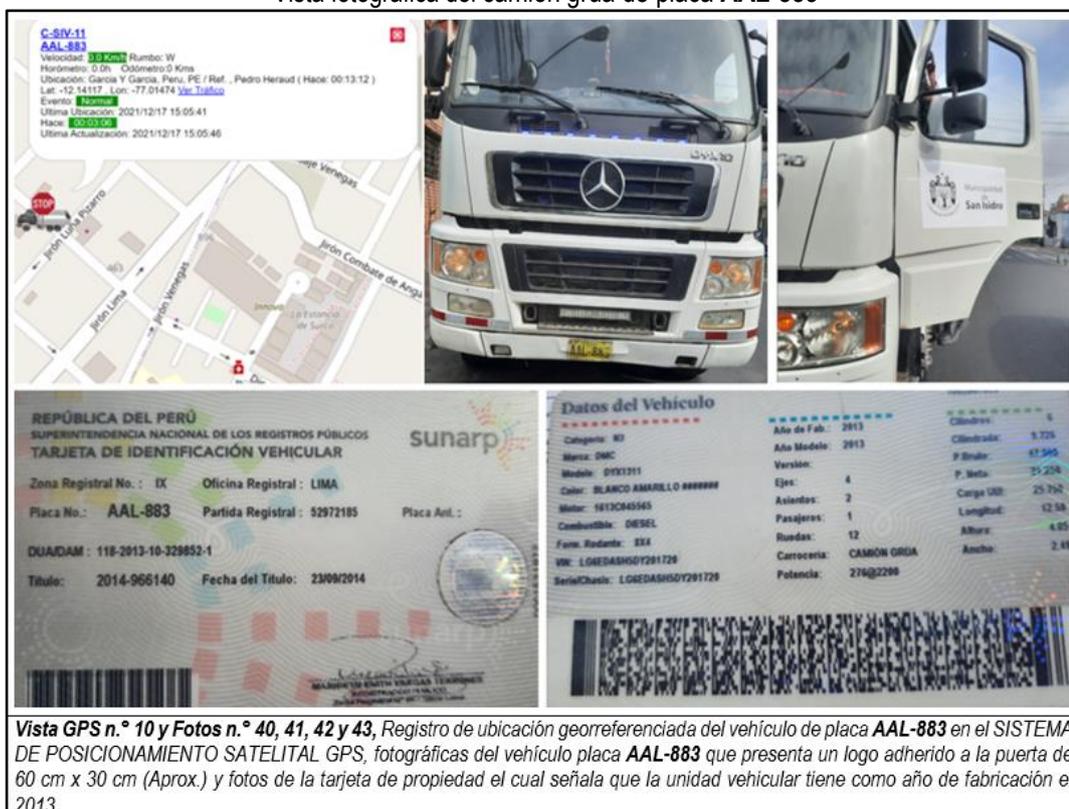
Imagen n.º 10
Vista fotográfica del camión grúa de placa **AAL-883**

Vista GPS n.º 10 y Fotos n.º 40, 41, 42 y 43, Registro de ubicación georreferenciada del vehículo de placa AAL-883 en el SISTEMA DE POSICIONAMIENTO SATELITAL GPS, fotográficas del vehículo placa AAL-883 que presenta un logo adherido a la puerta de 60 cm x 30 cm (Aprox.) y fotos de la tarjeta de propiedad el cual señala que la unidad vehicular tiene como año de fabricación el 2013.

De lo mostrado se advierte que el camión grúa tiene más de 7 años de antigüedad incumpliendo lo establecido por los términos de referencia que requiere que este vehículo tenga una antigüedad máxima de cuatro (4) años, además dicho vehículo no se encontraba desarrollando actividades en el distrito de San Isidro ni tampoco estaba depositado en el Taller Base, lo que evidencia que el vehículo no estaría desarrollando actividades establecidas en los términos de referencia situación que permite que la entidad pague por vehículo que no se utilizan completamente en dicho servicio.

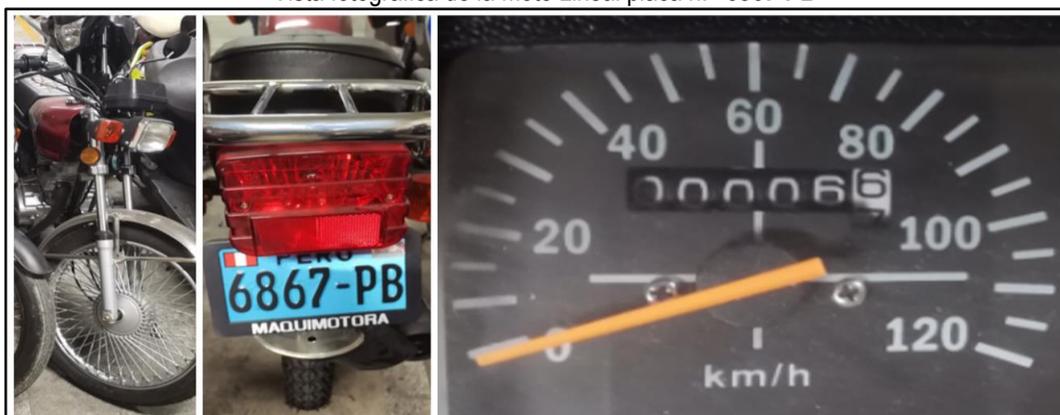
Vista fotográfica de la Moto Lineal placa n.º 6867-PB

Fotos n.º 28, 29 y 30. Las imágenes muestran que la motocicleta placa n.º 6867-PB no registra recorrido puesto que el odómetro marca 00006.6 km.

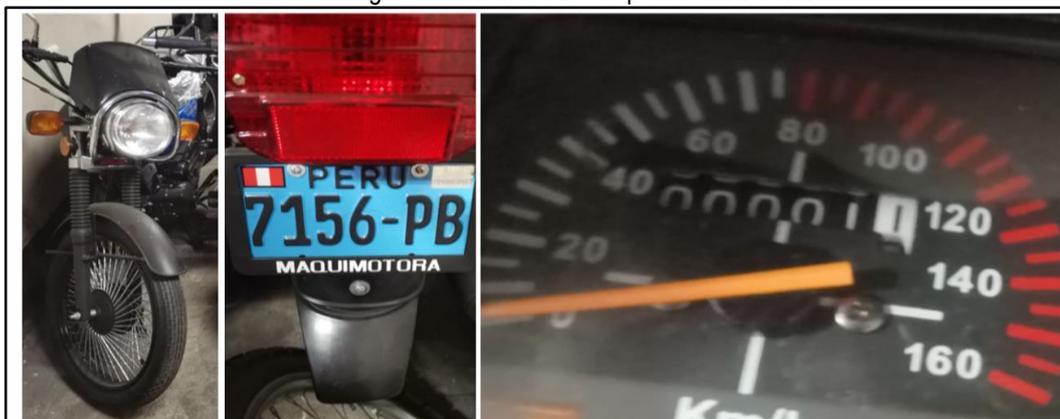
Vista fotográfica de la Moto Lineal placa n.º 7156-PB

Fotos n.º 31, 32 y 33. Las imágenes muestran que la motocicleta placa n.º 7156-PB no registra recorrido puesto que el odómetro marca 00001.1 km.

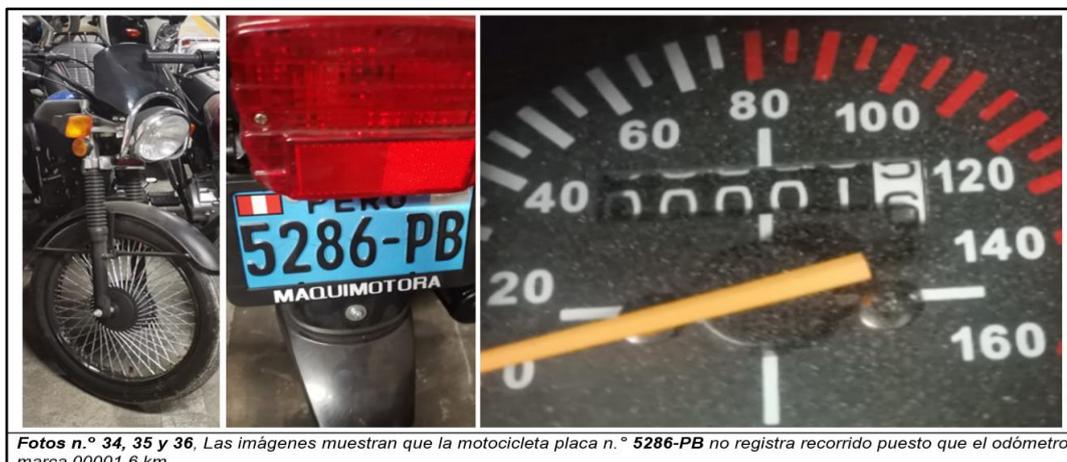
Vista fotográfica de la Moto Lineal placa n.º 5286-PB

Fotos n.º 34, 35 y 36. Las imágenes muestran que la motocicleta placa n.º 5286-PB no registra recorrido puesto que el odómetro marca 00001.6 km.

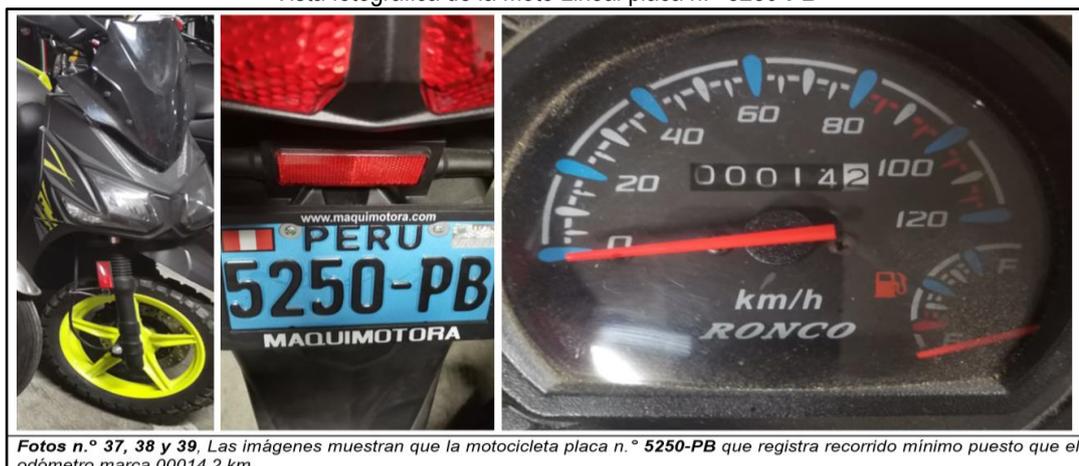
Vista fotográfica de la Moto Lineal placa n.º 5250-PB

Fotos n.º 37, 38 y 39. Las imágenes muestran que la motocicleta placa n.º 5250-PB que registra recorrido mínimo puesto que el odómetro marca 00014.2 km.
