**SUBGERENCIA DE CONTROL DE ASOCIACIONES PÚBLICO
PRIVADAS Y OBRAS POR IMPUESTOS**

**INFORME DE HITO DE CONTROL
N° 15849-2023-CG/APP-SCC**

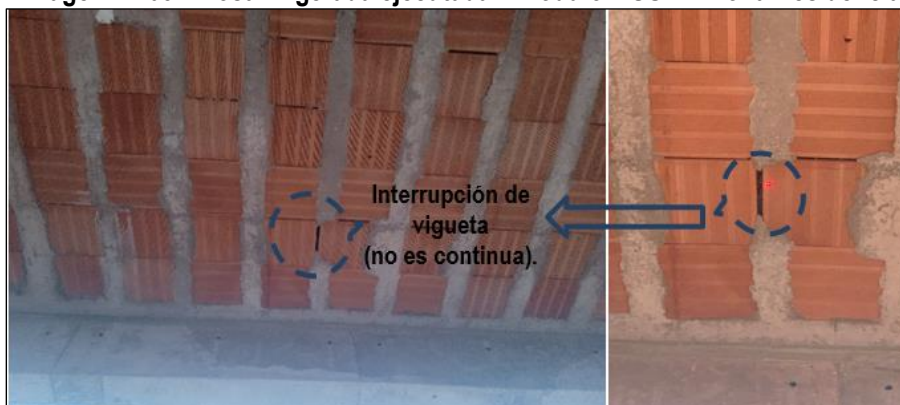
Fuente: Acta N° 001-2023/APP-CC-COAR-MOQ-H5, de visita de inspección al Proyecto.
Elaborado por: La Comisión.

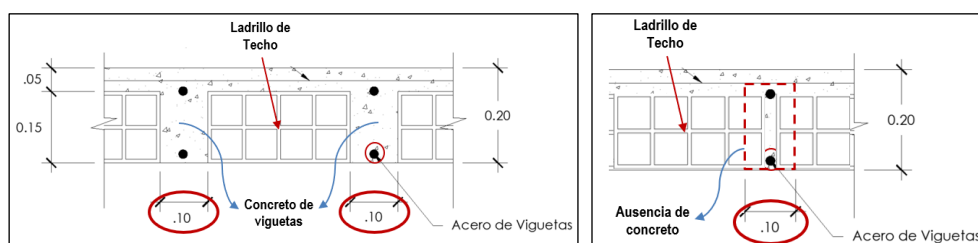
⁴⁴ Tal como indica el numeral 13.2.2 “Corrosión del Acero de Refuerzo” del capítulo 13 “Durabilidad de las Estructuras de Concreto Armado” del libro “Diseño en Concreto Armado” del Ing. Gianfranco Ottazzi Pasino, (Segunda Edición), miembro del Comité Técnico Especializado de la Norma Técnica E.060 Concreto Armado, perteneciente al RNE, aplicable al presente Proyecto. En dicho numeral, se señala lo siguiente: “1. Por efecto de la corrosión **se reduce la sección** de las barras de acero y **se merma fuertemente su adherencia** con el concreto. Como consecuencia **la capacidad estructural del elemento resulta seriamente comprometida**”

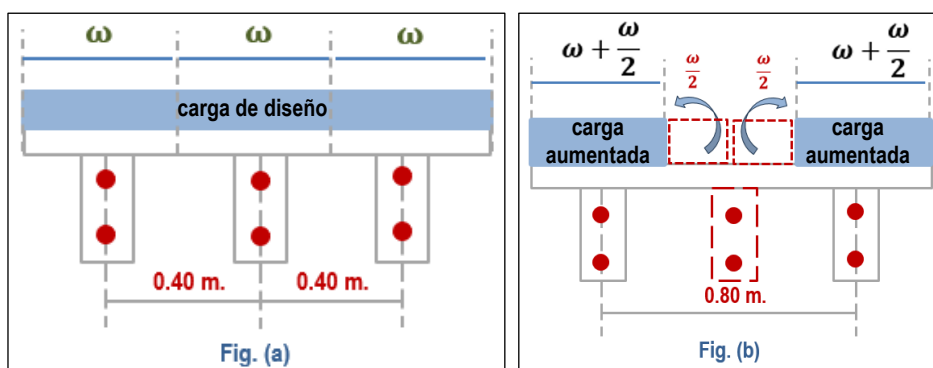
Fuente: Datos de la especialidad de Estructuras del Proyecto (planos, Memoria de Cálculo).
Elaborado por: La Comisión.
