INFORME DE AUDITORÍA N°159-2018-CG/COREMQ-AC

AUDITORÍA DE CUMPLIMIENTO
UNIVERSIDAD NACIONAL DE MOQUEGUA, MOQUEGUA

“EJECUCIÓN DEL SUB COMPONENTE: PISCINA, DEL
COMPONENTE: INFRAESTRUCTURA, DE PROYECTO DE
INVERSIÓN PÚBLICA”

PERÍODO: 1 DE ENERO DE 2013 AL 31 DE DICIEMBRE DE 2016

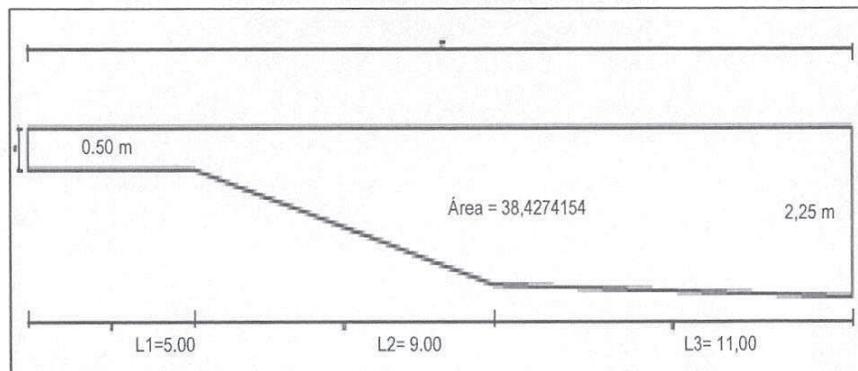
**IMAGEN N° 1
CORTE TRANSVERSAL DE LA PISCINA**

Fuente: Planos de estructuras – Cimentación (único plano que tiene el expediente técnico) E-01 (Apéndice n.º 8)
Elaborado por: Comisión auditora

En ese sentido, las medidas establecidas por el proyectista Eumar René Beltrán Laura, en una longitud L1=5,00 que señaló una altura de 0,50 m y la transición para llegar a la profundidad de 2,25 m; no se ajustan a los estándares internacionales (de la Federación Internacional de Natación – FINA por ser una profundidad menor a la permisible) para ser una piscina de competición ni para la práctica del deporte de natación con fines competitivos, conforme se concibió y justificó en el estudio de pre inversión, donde se precisó que era para la práctica del citado deporte de los

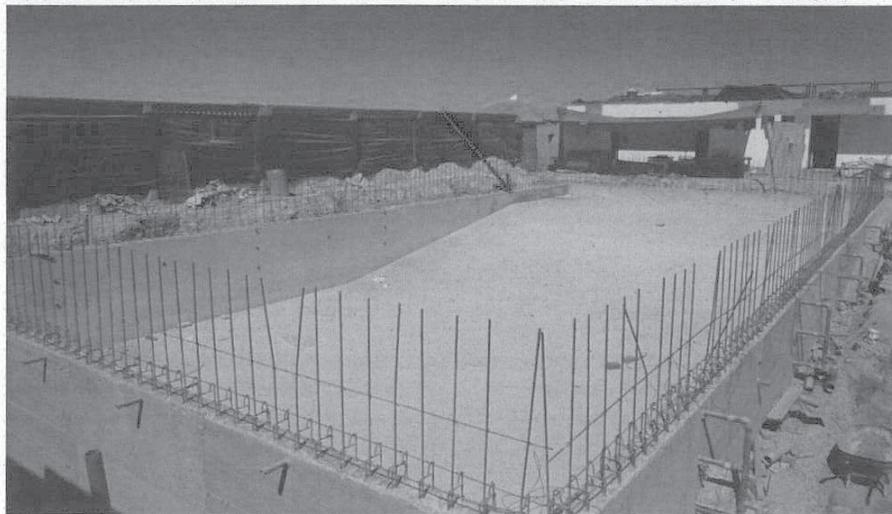
IMAGEN N° 2
LOSA DE FONDO Y MUROS DE PISCINA CONFORME EL EXPEDIENTE TÉCNICO

Fuente: Fotografía referencial del proceso constructivo

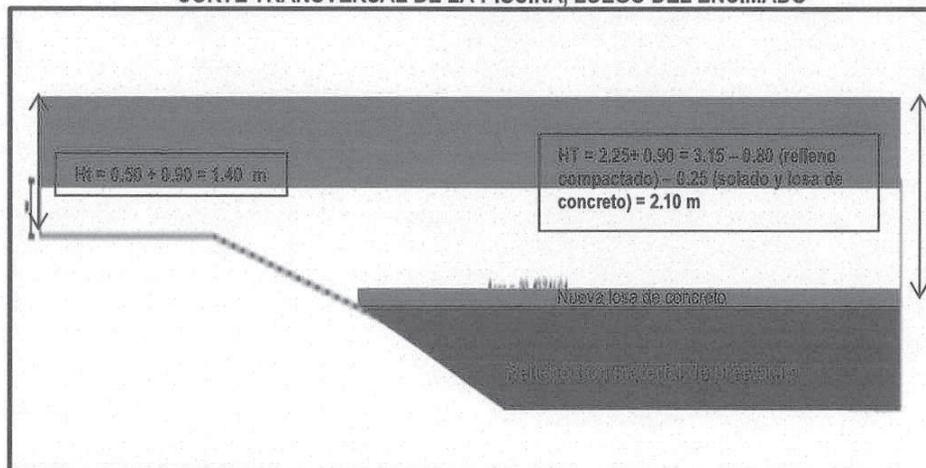
IMAGEN N° 3
CORTE TRANSVERSAL DE LA PISCINA, LUEGO DEL ENCIMADO

Luego, sobre el relleno con material de préstamo en el interior de la piscina, se ejecutó una losa de concreto armado en un ancho de 12,5 m (todo el ancho de la piscina) y una longitud de 16,00 m (hasta el empalme con la losa con pendiente existente), cuyo concreto fue vaciado el 31 de mayo de 2016, según se acredita con lo anotado en el cuaderno de obra (**Apéndice n.° 20**) y la documentación adjunta al comprobante de pago n.° 3910 de 5 de agosto de 2016 (**Apéndice n.° 32**). Con todos esos trabajos se modificaron las profundidades de la piscina semi olímpica, con lo cual la profundidad menor quedó en 1,40 m y la profundidad mayor quedaba en 2,10 m.

Fuente: Expediente técnico, cuaderno de obra, visitas a obra.
Elaborado por: Comisión auditora

Generando que trabajos y material ejecutados ya no sean de utilidad, equivalentes a la suma de S/ 74 437,17 en perjuicio de la entidad, detalles que se explican en el informe técnico n.° 01-2017-CG/COREMQ-AC-UNAM de 7 de agosto de 2017. (**Apéndice n.° 5**).

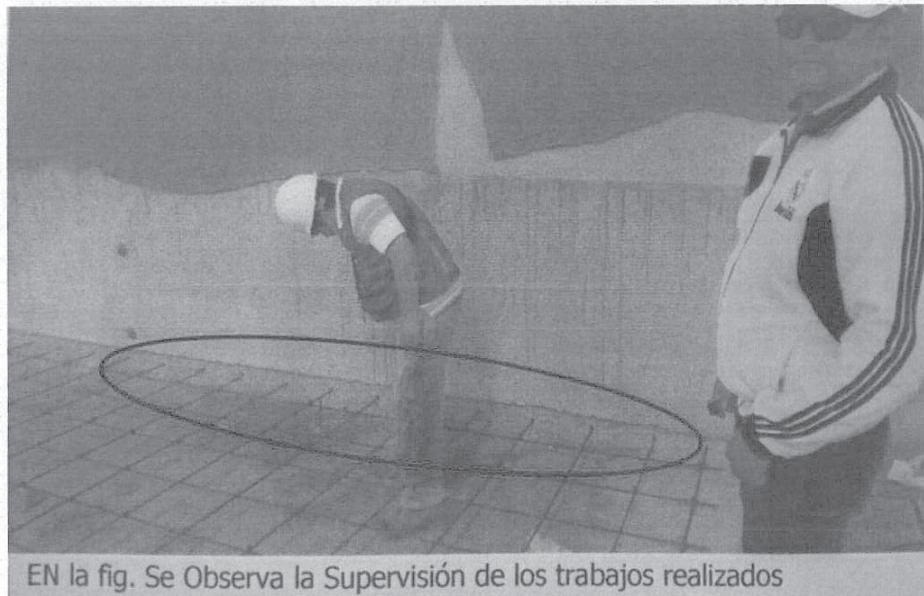
IMAGEN N° 4
ANCLAJE DE ACERO DE LOSA A MUROS

Asimismo, se tiene que colocaron acero (3/8 @ 0.30 m) menor a lo señalado en la evaluación estructural⁴⁶ efectuada por David Mamani Huichi que concluyó que debía colocarse acero de 3/8 @ 0.20 m, detalles que se explican en el informe técnico n.º 01-2017-CG/COREMQ-PGMB-UNAM de 7 agosto de 2017 (Apéndice n.º 5)

EN la fig. Se Observa la Supervisión de los trabajos realizados

Fuente: Fotografía anexa a la carta n.º 006-2017-AFP de 27 de junio de 2017 (Apéndice n.º 40)

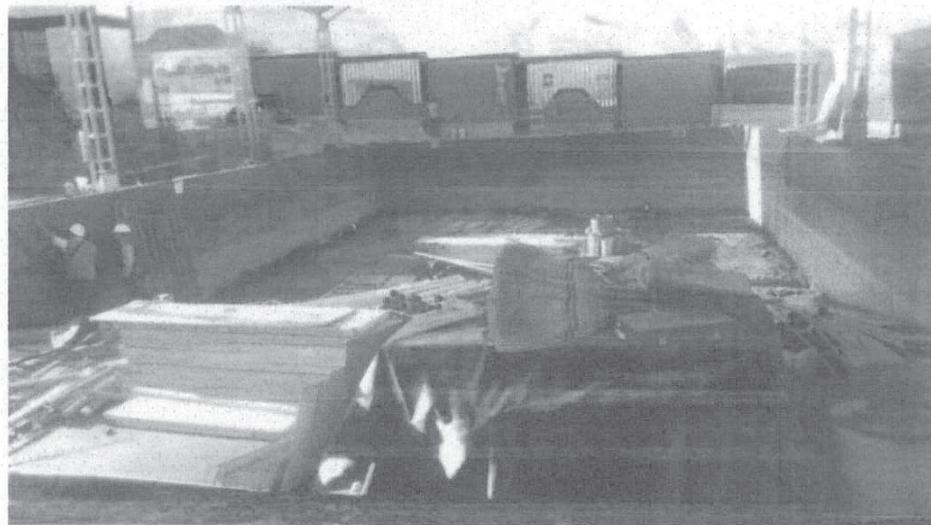
IMAGEN N° 5
PISCINA LUEGO DEL ENCIMADO

Asimismo, se ha evidenciado que con informe n.° 007-2016-AFP-IO-OSLP/UNAM de 8 de junio de 2016 (Apéndice n.° 45) el inspector de obra Amilcar Frisancho Paricahua, informó al jefe de Supervisión y Liquidación de Proyectos, Wilmer Cesar Medina Vizcarra la existencia de tales fisuras; sin embargo, no se advierte la existencia de acción alguna por parte de dicho funcionario⁵², advirtiendo por el contrario que dicho documento fue archivado.

VISTA DE LA PISCINA SEMI OLIMPICA

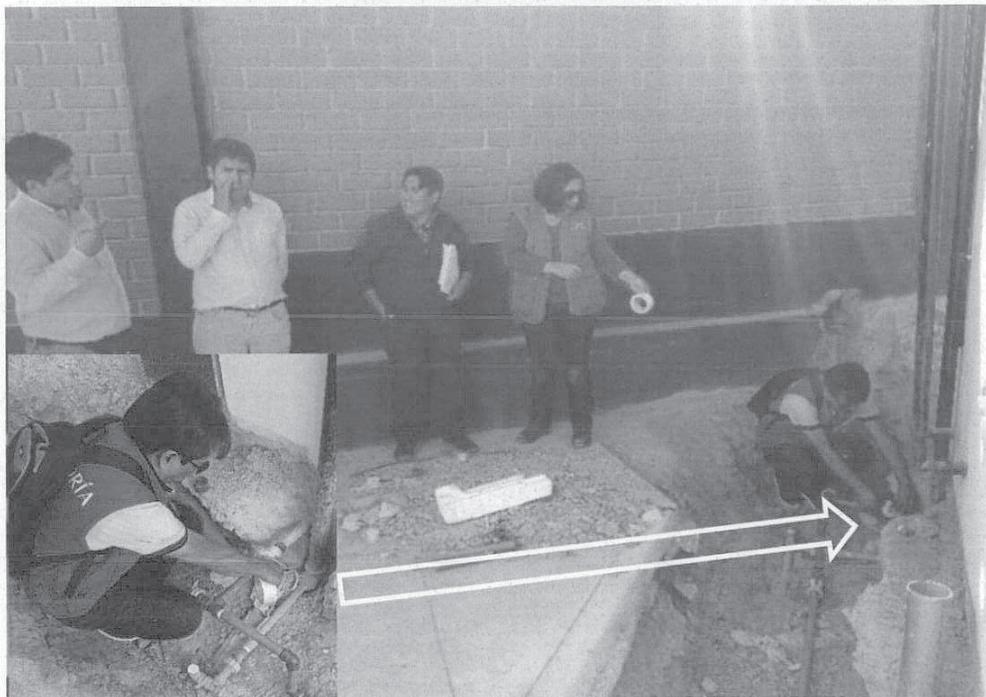
IMAGEN N° 6

LACRADO DE VÁLVULA DE INGRESO - PERSONAL DE CONTRALORÍA, EJECUTORES Y FUNCIONARIOS DE LA ENTIDAD

Fuente: Fotografías del día 15 de mayo de 2017, al inicio del llenado de la piscina, lacrado de la válvula de ingreso
Elaborado por: Comisión Auditora

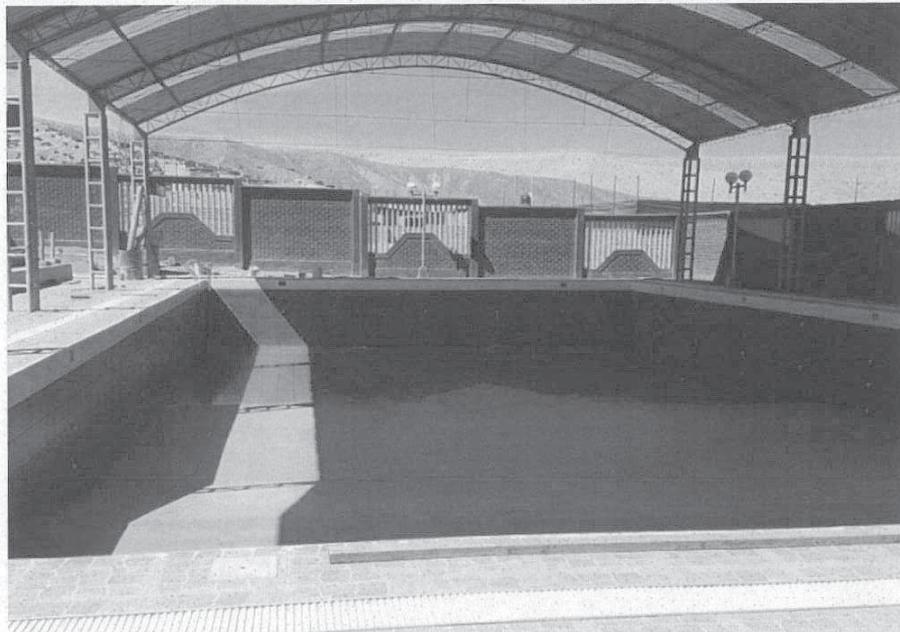
IMAGEN N° 7
 INICIO DEL LLENADO DE LA PISCINA SEMIOLÍMPICA

Fuente: Fotografías tomada en día 15 de mayo de 2017, al inicio del llenado de la piscina
 Elaborado por: Comisión Auditora

El llenado de la piscina se completó el 20 de mayo de 2017, después de seis (6) días, y durante ese periodo ingresó una cantidad total de **620 m³**⁷⁰ de agua, y siendo el volumen de agua programado de **523,35 m³**, existe un adicional de consumo de agua de **96,65 m³**.

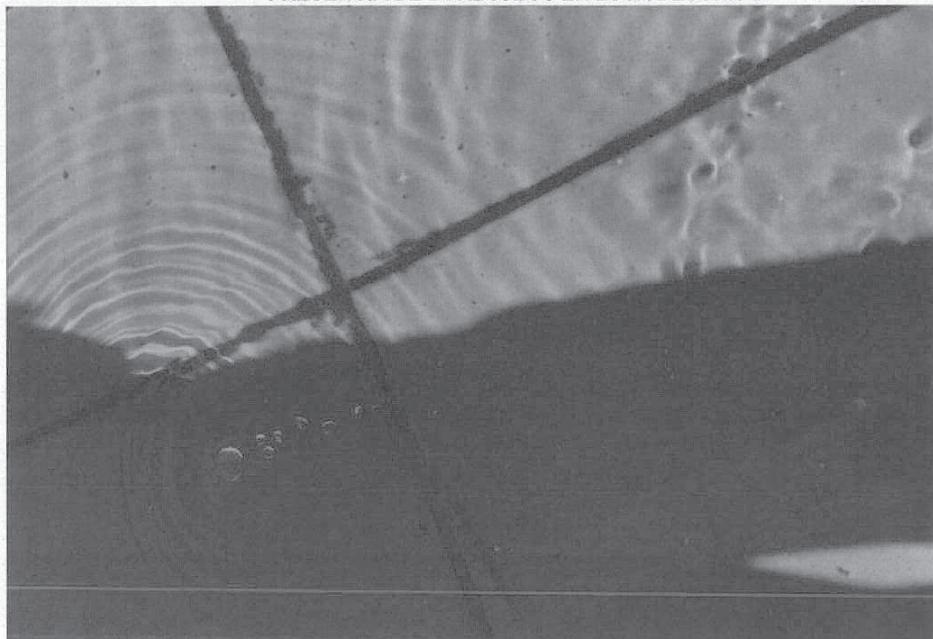
IMAGEN N° 8
PRESENCIA DE BURBUJEOS EN LOSA DE PISCINA

Fuente: Acta de inspección física n.° 003-2017-CG/COREMQ-AC-UNAM de 17 de mayo de 2017 (Apéndice n.° 49)
Elaborador por: Comisión Auditoría

Cabe señalar que durante el período de estancamiento, en un total de 81 horas (3 días y medio), **existió una pérdida de agua potable de 49 m³ (aproximadamente tres (3) cisternas de 5000 gl)**, (resaltado es nuestro), representado en 15,7 cm, desde el borde inferior del skimmer (punto máximo de llenado) según consta en el acta de inspección física n.° 007-2017-CG/COREMQ-AC-UNAM de 23 de mayo de 2017 (**Apéndice n.° 49**); advirtiéndose que la infraestructura construida no permite el estancamiento de agua, es decir no es impermeable.

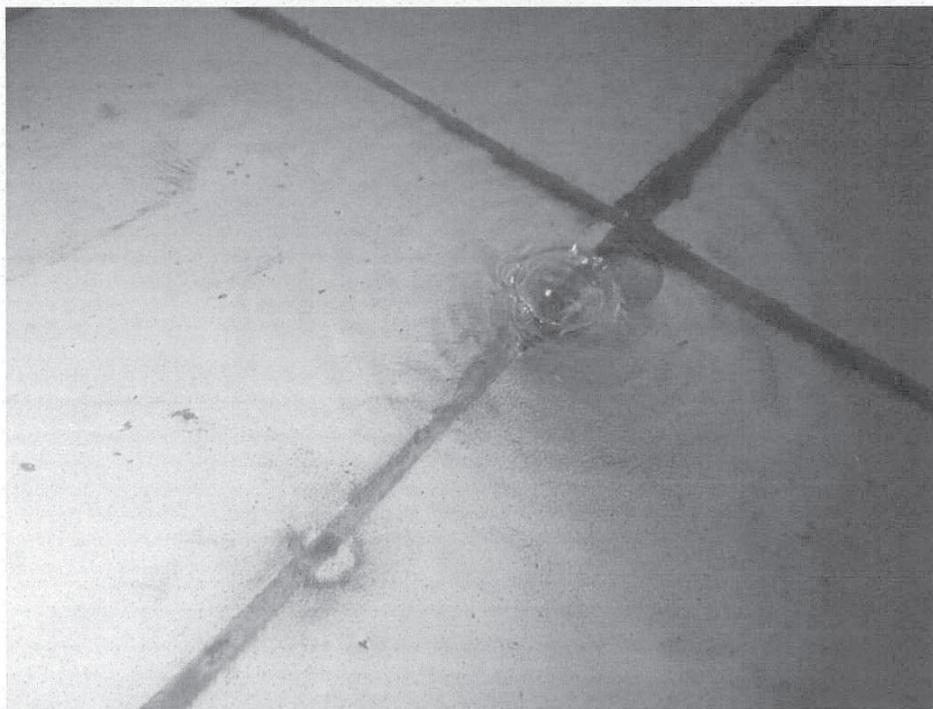
IMAGEN N° 9
PRESENCIA DE BURBUJEOS EN LOSA DE PISCINA

Fuente: Fotografía tomada el día 16 de mayo de 2017, de la presencia de burbujas en la losa de menos profundidad.
Elaborado por: Comisión Auditoría

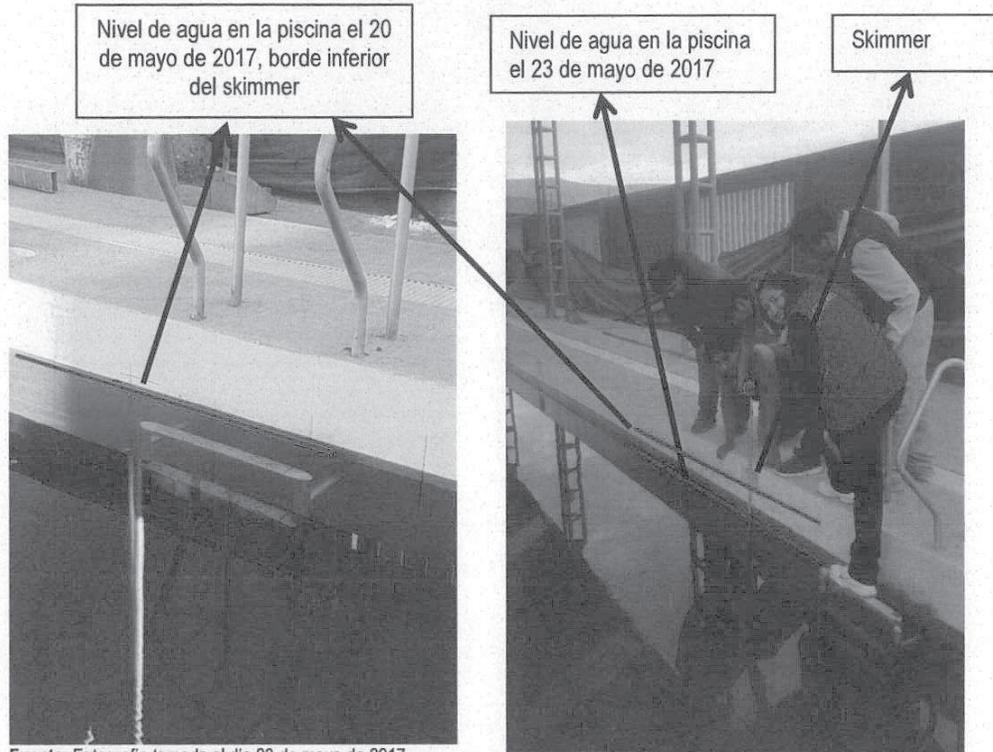
IMÁGENES N°s 8 Y 9
FOTOGRAFÍAS DEL 20 Y 23 DE MAYO DE 2017, VISUALIZANDO EL DESCENSO DEL NIVEL DE AGUA POTABLE

Fuente: Fotografía tomada el día 23 de mayo de 2017
Elaborado por: Comisión Auditora

Es de señalar que, como procedimientos adicionales conjuntamente con la entidad, se han efectuado excavaciones (tres calicatas) evidenciando que no existe agua en los costados de la piscina, ni filtraciones en las tuberías, accesorios y empalmes del sistema de recirculación, según consta en el acta de inspección física n.° 007-2017-CG/COREMQ-AC-UNAM de 23 de mayo de 2017 (**Apéndice n.° 49**).

(Apéndice n.° 49), corroborándose de ésta forma que la infraestructura no cumple con el estancamiento/retención de agua.

⁷⁶ "1. Se recomienda el cierre definitivo de la piscina, en razón que las fugas de agua van a incrementar el proceso de deformación superficial de esta estructura y de estructuras aledañas; situación que empeoraría frente a un eventual evento sísmico y la existencia de una falla local."
