INFORME DE CONTROL CONCURRENTE N° 020-2020-OCI/2911-SCC

**"PROYECTO REHABILITACIÓN DEL CANAL JANKA EN
EL SECTOR JANKA PROGRESIVA 0+000-0+450,
DISTRITO DE CULEBRAS, PROVINCIA DE HUARMEY,
DEPARTAMENTO DE ANCASH"**

PERÍODO DE EVALUACIÓN:
DEL 25 AL 28 DE SETIEMBRE DE 2020

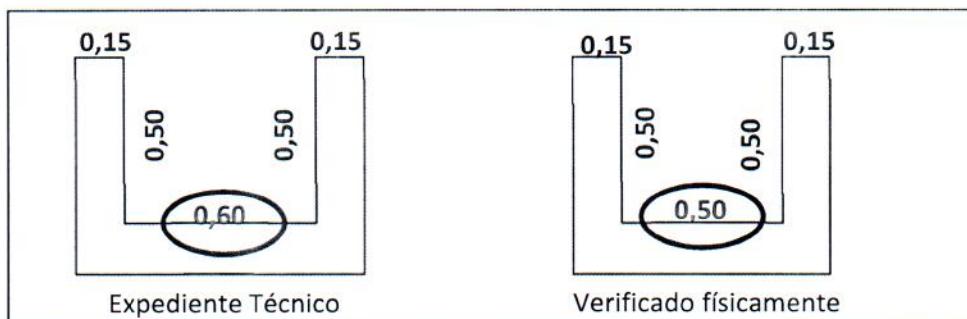
De la verificación física realizada el 28 de setiembre de 2020³, se evidenció que las dimensiones del canal en este tramo, eran de 0,50 m x 0,50 m, pese que en los planos del expediente técnico aprobado mediante Resolución de Gerencia Municipal n.º 109-2019-MDC/GM de 19 de diciembre de 2019, establecen que debe ser 0,60 m x 0,50 m, reduciéndose de este modo la base del canal en 10 cm. En toda su longitud de 93 m.

GRÁFICO N° 1
COMPARATIVO DE LAS DIMENSIONES CANAL DEL EXPEDIENTE TÉCNICO VS VERIFICADO FÍSICAMENTE EN TRAMO 1

Incumpliéndose de este modo con la fiel ejecución del expediente técnico, pagándose al contratista por partidas ejecutadas parcialmente.

De lo expuesto en los puntos n.^os 1, 2 y 3 se puede evidenciar que en el primer tramo la base del canal es 10 cm más pequeño, en el segundo tramo faltan tensar los tirantes de acero de $\frac{1}{2}$ ", del puente aéreo y en el tercer, cuarto y quinto tramo del canal, no se culminó con el relleno y compactado con afirmado, tal como estaba considerado en el expediente técnico, hechos no observados por el supervisor de obra; sin embargo, en la carta n.^o 011-2020-IC/GDAN-SO de 13 de agosto de 2020, el supervisor comunica a la Entidad que la referida Obra:

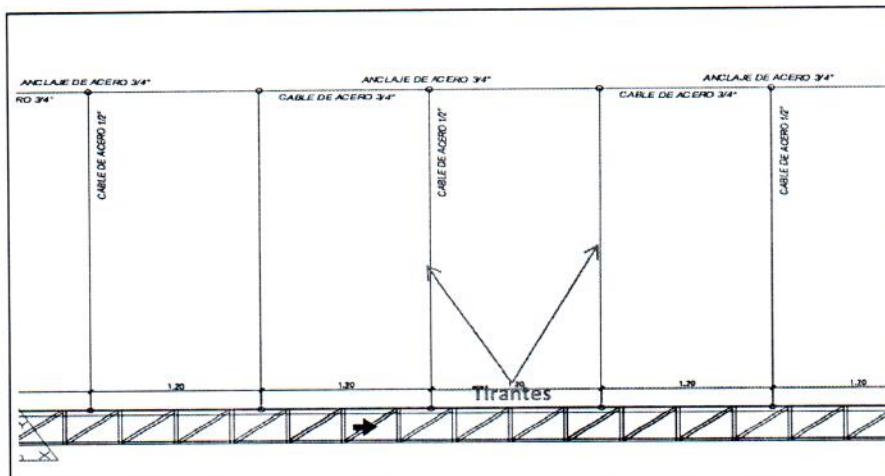
De la verificación física realizada el día 28 de setiembre de 2020⁶, se evidenció que los tirantes de acero de $\frac{1}{2}$ " del puente aéreo, faltaban tensar, impidiéndose de este modo que el sistema de atirantamiento del puente no trabaje eficientemente generándose el riesgo potencial de colapso.

FIGURA N° 1
TIRANTES DE CABLE DE ACERO $\frac{1}{2}$ " EN LOS PLANOS DEL EXPEDIENTE TÉCNICO

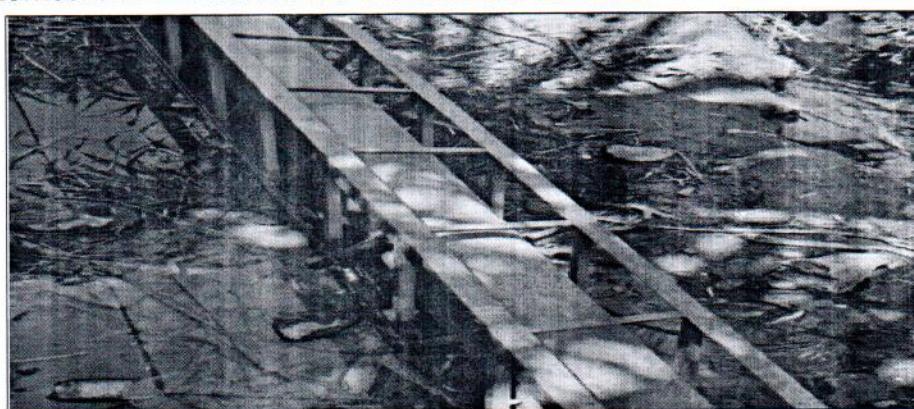
Parte de la estructura metálica (viga de acero) del puente aéreo, se encuentra sumergido en agua lo que podría reducir la vida útil de la estructura debido a la corrosión por la humedad.

FOTOGRAFÍA N.º 1
ESTRUCTURA METÁLICA DEL PUENTE AÉREO EN CONTACTO DIRECTO CON EL AGUA

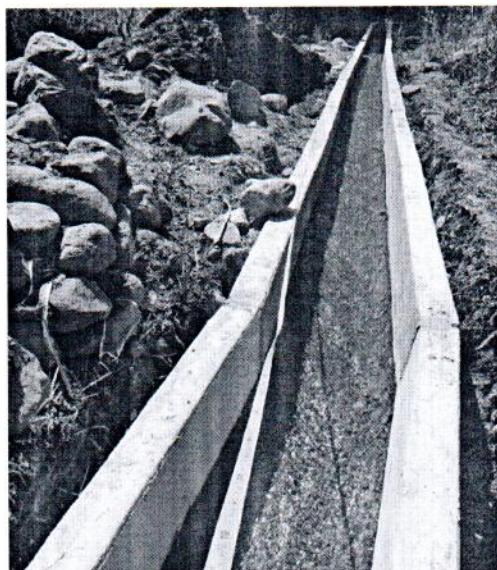
FOTOGRAFÍA N° 2

De la verificación física realizada el día 28 de setiembre de 2020⁷, se evidenció que en los tramos n.^os 3, 4 y 5 no tienen el material de relleno compactado con afirmado que contempla el expediente técnico, tales como se pueden apreciar en las siguientes tomas fotográficas:

TRAMO 3, SE APRECIA LA FALTA DE RELLENO Y COMPACTADO CON AFIRMADO

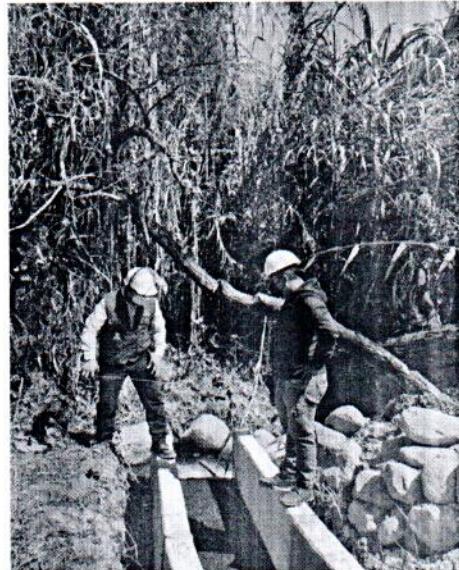
FOTOGRAFÍA N°3

TRAMO 3, SE APRECIA LA FALTA DE RELLENO Y COMPACTADO CON AFIRMADO

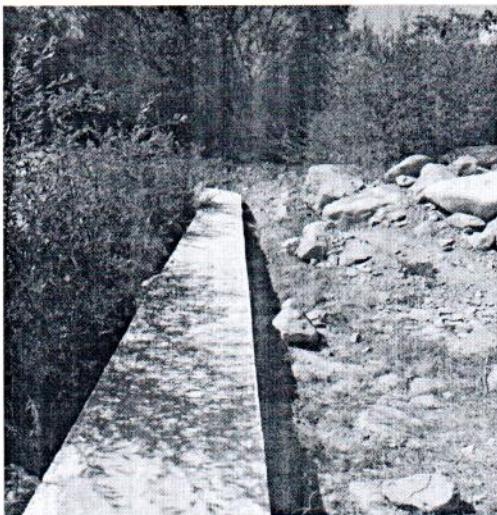
**FOTOGRAFÍA N° 4**

TRAMO 5, SE APRECIA LA FALTA DE RELLENO Y COMPACTADO CON AFIRMADO

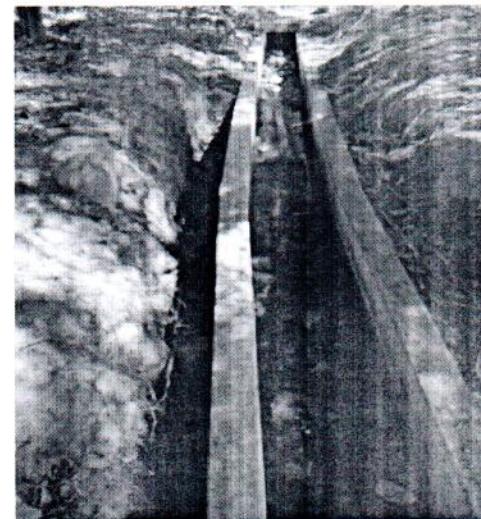
**FOTOGRAFÍA N° 5**

TRAMO 4, SE APRECIA LA FALTA DE RELLENO Y COMPACTADO CON AFIRMADO
