**INFORME DE HITO DE CONTROL**  
**N° 017-2021-OCI/2911-SCC**

**CONTROL CONCURRENTE**

**“PROYECTO: “MEJORAMIENTO DEL SERVICIO  
DEPORTIVO EN LA LOSA DEPORTIVA DEL A. H. SANTO  
DOMINGO EN LA CIUDAD DE HUARMEY, DEL DISTRITO DE  
HUARMEY, PROVINCIA DE HUARMEY, DEPARTAMENTO DE  
ÁNCASH.”**

**HITO DE CONTROL N° 2– VALORIZACIÓN N° 3**

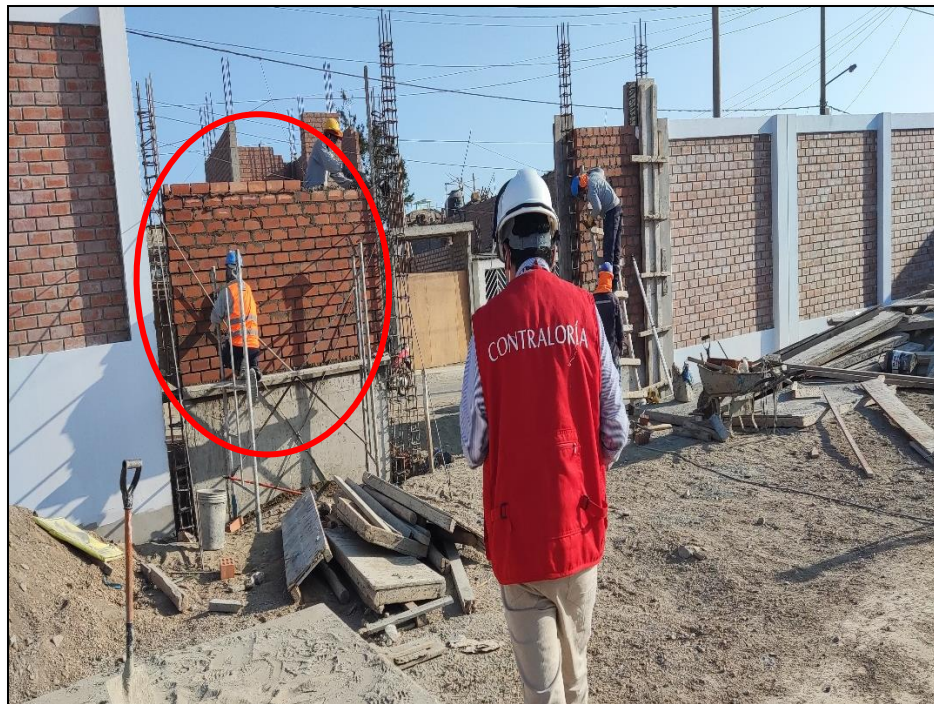
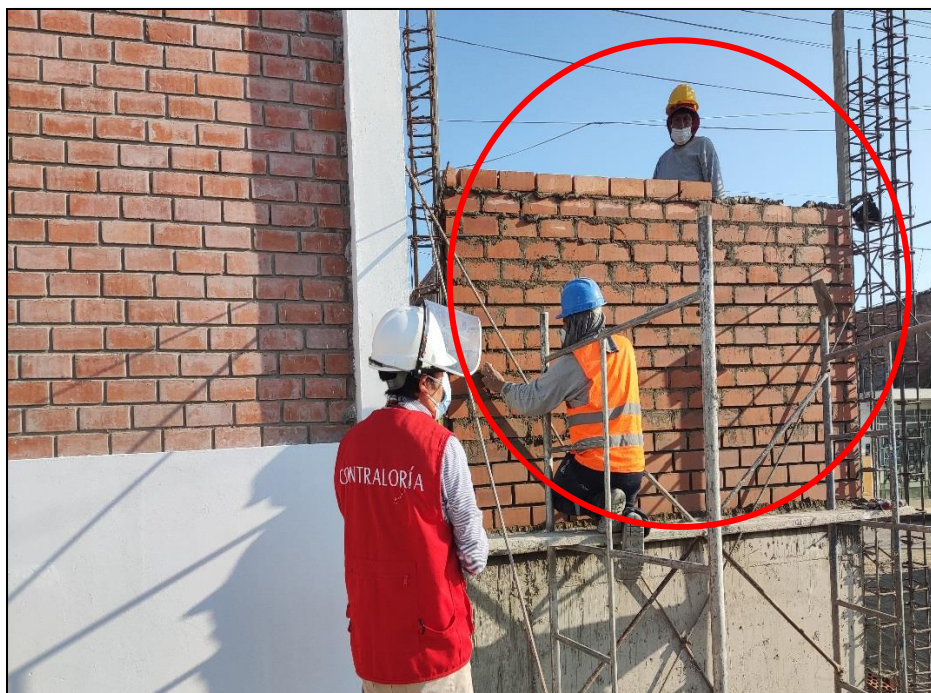
**IMÁGENES N° 2 y 3  
ASENTADO DE LADRILLOS HECHO EN UNA MISMA JORNADA**

En la verificación física realizada el 24 de setiembre de 2021 por la comisión de control concurrente del Órgano de Control Institucional y en presencia del supervisor de obra Luis Padilla Julca y Harlid Dilane Cava López, en representación de la empresa ejecutora. Se observó que el asentado de ladrillos del pórtico se estaba haciendo por encima del máximo permitido por jornada según la normativa vigente. Por ello, primero se muestran imágenes del asentado fresco de ladrillos hecho en la misma jornada y luego la medición que se hiciera:

Se tiene entonces, que el personal de la obra venía asentando ladrillos para la construcción de un muro, por encima del límite que señalan las normas de edificaciones. Este hecho fue advertido en ese mismo momento por la comisión de control, siendo que el límite máximo de asentado de ladrillo es de 1,30 m por jornada de trabajo, según lo establece el numeral 4.1.6 del Reglamento Nacional de Edificaciones. Es más, el expediente técnico de la obra en sus especificaciones técnicas es más conservador y establece que no se asiente más de un 1,20 m. de altura de muro en una jornada de trabajo.

En consecuencia, el límite máximo de altura de asentado de ladrillo de 1,20m establecido en el expediente técnico no se debe superar, debido a que se genera el riesgo que el peso de las hiladas superiores podría comprimir al mortero aún fresco de las hiladas inferiores, adelgazando las juntas horizontales y desalineando al muro, lo que hará que disminuya su resistencia.

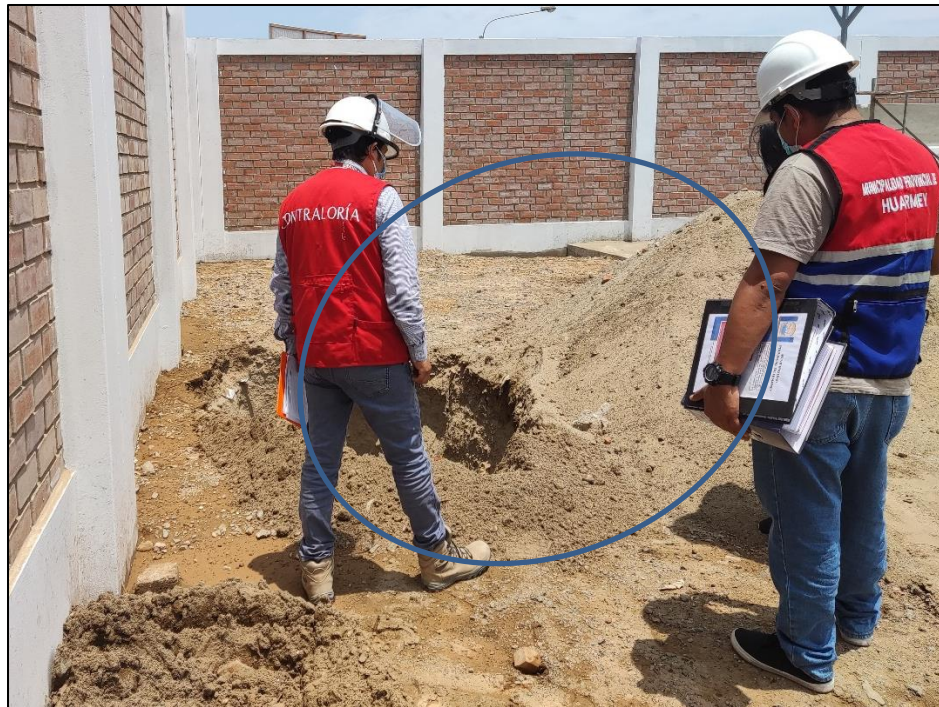
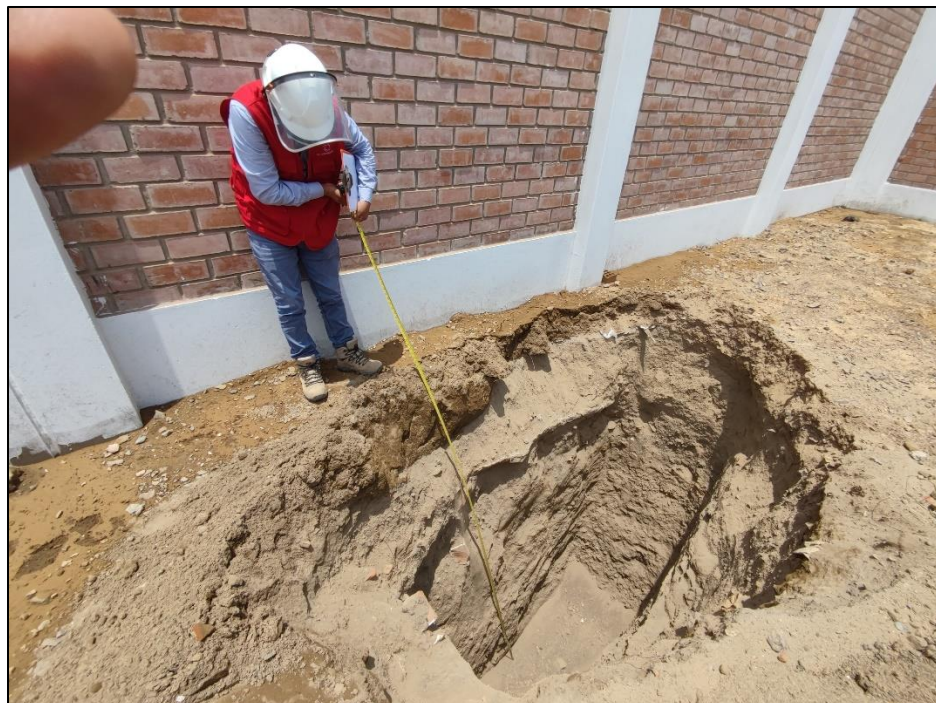
**IMÁGENES N° 6 y 7**  
**ZANJA SIN SEÑALIZACIÓN Y MATERIAL DE EXCAVACIÓN ACUMULADO AL BORDE ELLA.**

Mediante acta de verificación física n.º 080-2021-G/GRAN-OCI-MPH-CC, de 30 de setiembre de 2021, la comisión de control encargada de este hito de control, pudo constatar la existencia de una excavación de 3,10 m de profundidad, con una sección de 3,10 x 1,60 m, correspondiente a la partida de Pozo de conexión a tierra de las instalaciones eléctricas.

En el cual se advierte la ausencia de barandas o barreras alrededor de la zanja. Asimismo se observa material producto de la excavación acumulado al borde de la zanja incumpliendo el artículo 18.1 Excavaciones de la Norma G.050 Seguridad Durante la Construcción del Reglamento Nacional de Edificaciones que señala:

La situación antes descrita podría originar riesgo potencial de accidentes de trabajo, debido al incumplimiento de las medidas de seguridad antes señaladas.
