INFORME DE CONTROL ESPECÍFICO
N° 009-2022-2-0341-SCE

**SERVICIO DE MANTENIMIENTO PERIÓDICO Y RUTINARIO
DEL CAMINO VECINAL: “EMP. PE – 3N (ANCOS) – (SANTA
ROSA) EMP 3N”**

PERÍODO: DE 8 SETIEMBRE DE 2020 AL 24 DE MARZO DE 2021

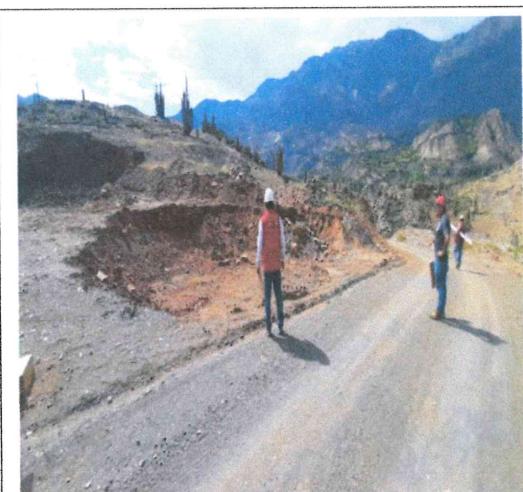
FOTOGRAFÍA N° 1

Al respecto, de la visita de inspección realizada del 17 al 19 de mayo de 2022 (**Apéndice n.º 22**) se observó que en la progresiva km 3+020, no se ha recuperado la morfología del cerro adyacente al camino vecinal, utilizado para la conformación de la plataforma granular y en la progresiva km 5+300, no se ha revegetado un área empleada para acopio de material, conforme se muestra a continuación:

Progresiva KM 3+020 (cantera)

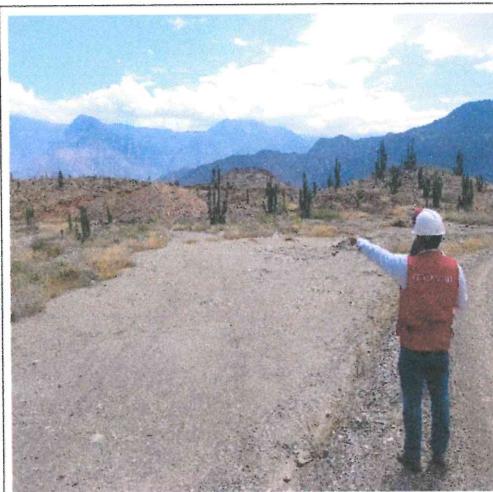
FOTOGRAFÍA N° 2

Progresiva KM 5+300 (zona de acopio)

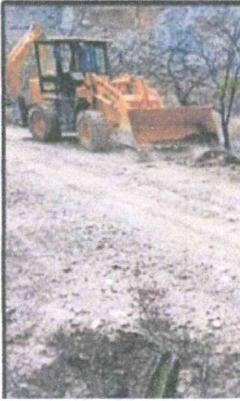
<p>IMAGEN N°20</p> <p>28/11/2020</p> <p>N 9059100</p> <p>F 8106000</p>

<p>Imagen n.º 20: Impacto Ambiental (Recuperación Ambiental de Áreas) presentada en el informe de Valorización n.º 2</p>	<p>IMAGEN N°20: Se dio en la progresiva 12+800 coordenadas UTM E 821700 N 9056600 00/40/0000</p> <p>Imagen n.º 20: Impacto Ambiental (Recuperación Ambiental de Áreas) presentada en el informe de Valorización n.º 3</p>

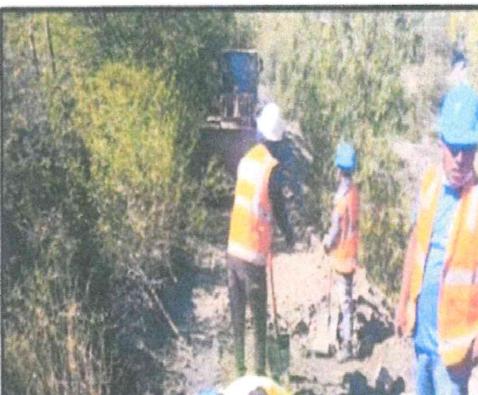
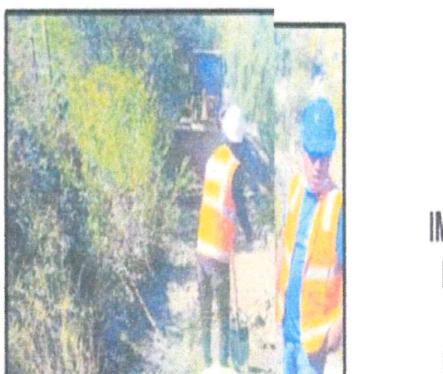
<p>Imagen n.º 21: Impacto Ambiental (Recuperación Ambiental de Áreas) presentada en el informe de Valorización n.º 2</p>	<p>Imagen n.º 21: Impacto Ambiental (Recuperación Ambiental de Áreas) presentada en el informe de Valorización n.º 3</p>

De la información detallada en el cuadro precedente, se evidencia que en el cuaderno de ocurrencias del servicio no se puede corroborar el detalle de las actividades ejecutadas ni el sustento de los metrados consignados en el informe de valorización n.º 3, respecto de la partida 06.01. *Recuperación ambiental de áreas ocupadas*.

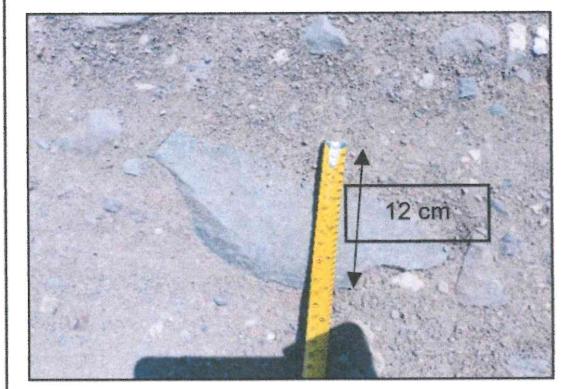
FOTOGRAFÍA N° 3
MEDICIÓN DE PARTÍCULAS DE AFIRMADO
(KILOMETROS 6+000 - 7+00)

Se observa partícula de afirmado de dimensión superior a 2 pulgadas (5cm).

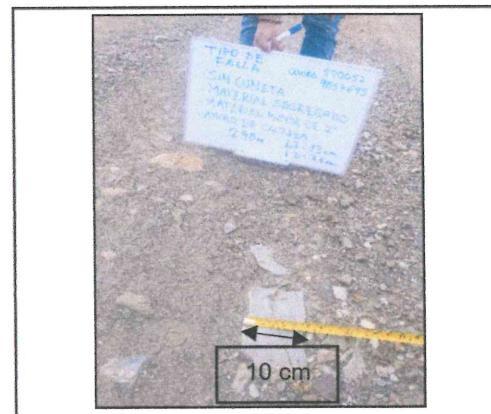
FOTOGRAFÍA N° 4
MEDICIÓN DE PARTÍCULAS DE AFIRMADO
(KILOMETROS 8+000 - 9+000)

Se observa partícula de afirmado de dimensión superior a 2 pulgadas (5cm).

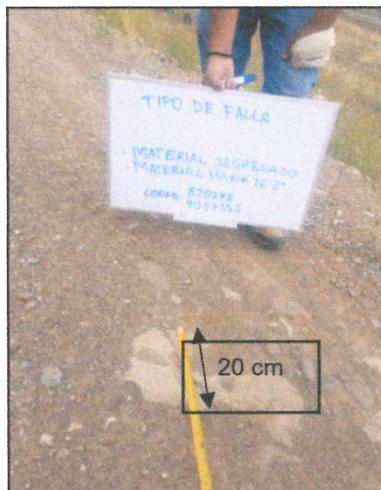
FOTOGRAFÍA N° 5
MEDICIÓN DE PARTÍCULAS DE AFIRMADO
(KILOMETROS 9+000 - 10+000)

Se observa partícula de afirmado de dimensión superior a 2 pulgadas (5cm).

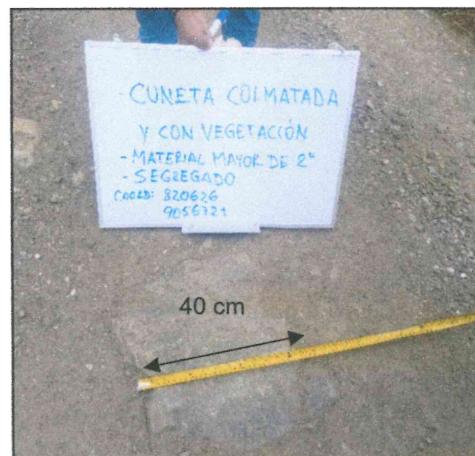
FOTOGRAFÍA N° 6
MEDICIÓN DE PARTÍCULAS DE AFIRMADO
(KILOMETROS 10+000 - 11+000)

Se observa partícula de afirmado de dimensión superior a 2 pulgadas (5cm).

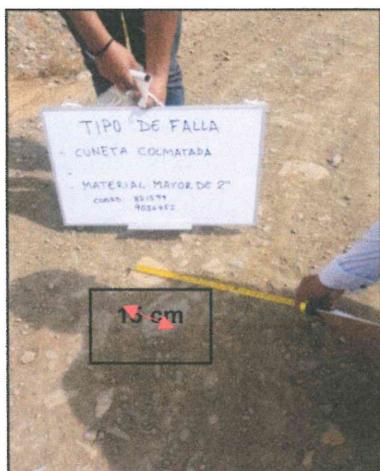
FOTOGRAFÍA N° 7
MEDICIÓN DE PARTÍCULAS DE AFIRMADO (KILOMETROS 12+000 -

Se observa varias partículas de afirmado de dimensión superior a 2 pulgadas (5cm).

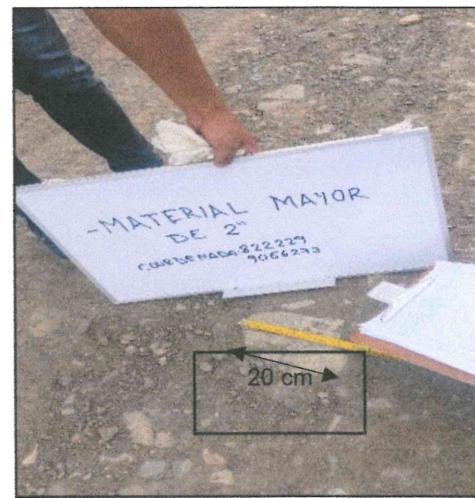
FOTOGRAFÍA N° 8
MEDICIÓN DE PARTÍCULAS DE AFIRMADO
(KILOMETROS 13+000 - 14+000)

Se observa partícula de afirmado de dimensión superior a 2 pulgadas (5cm).

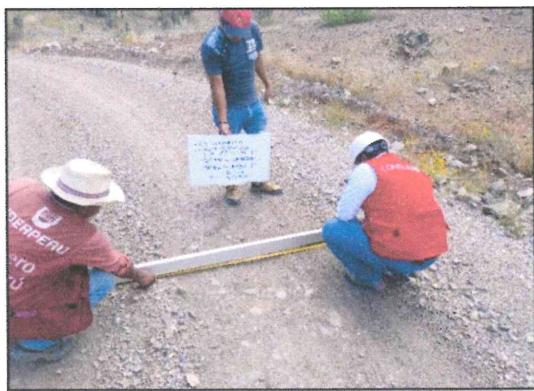
FOTOGRAFÍA N° 9
MEDICIÓN DE PARTÍCULAS DE AFIRMANDO
(KILOMETROS 5+000 - 6+000)

Se observa segregación de agregado que conforma la vía afirmada.

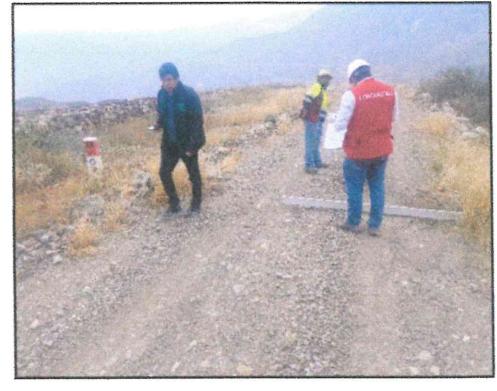
FOTOGRAFÍA N° 10
MEDICIÓN DE PARTÍCULAS DE AFIRMANDO
(KILOMETROS 9+000)

Se observa segregación de agregado que conforma la vía afirmada.

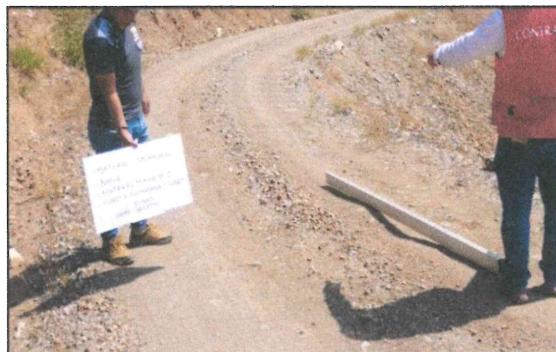
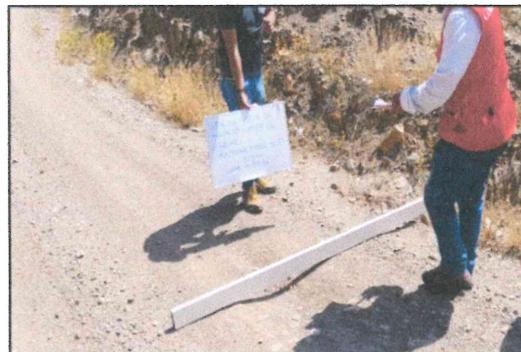
FOTOGRAFÍA N° 11

Se observa presencia de deformaciones (baches), en progresivas: km 6+000 al km 7+000 (foto izquierda) y km 7+000 al km 8+000 (foto derecha).

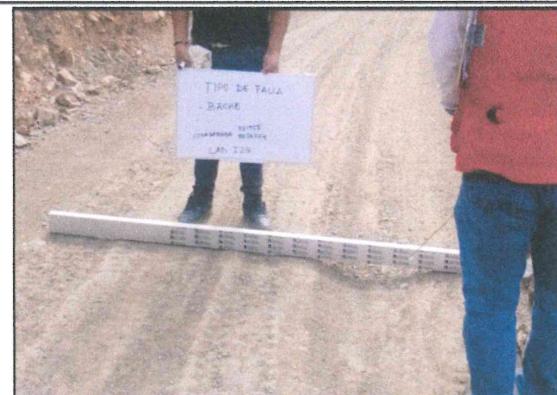
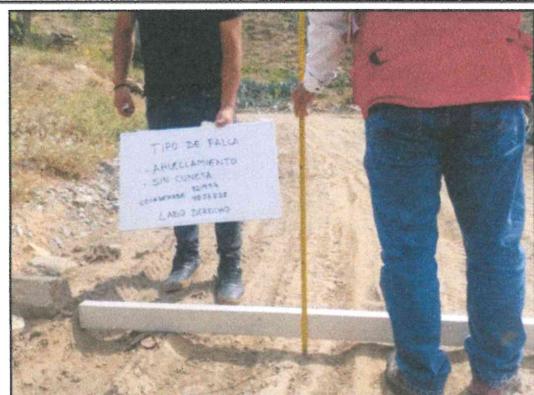
FOTOGRAFÍA N° 12
PRESENCIA DE BACHES (KILOMETROS 12+000 AL 13+000 y 13+000 AL 14+000)

Se observa presencia de deformaciones (baches), en progresivas: km 12+000 al km 13+000 (foto izquierda) y km 13+000 al km 14+000 (foto derecha).

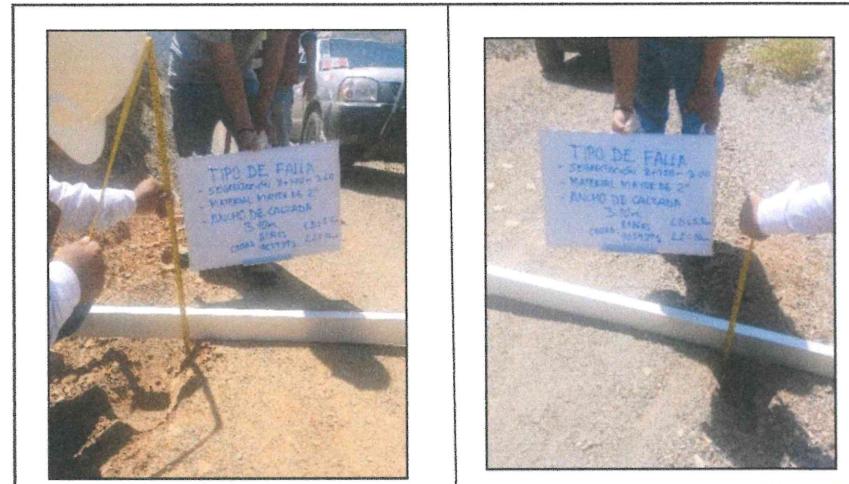
FOTOGRAFÍA N° 13
MEDICIÓN DE ESPESOR DE AFIRMADO (KILOMETRO 3+000)

Se observa medición del espesor de la vía de afirmado de 10 cm (lado izquierdo) y 5,50cm (lado derecho).

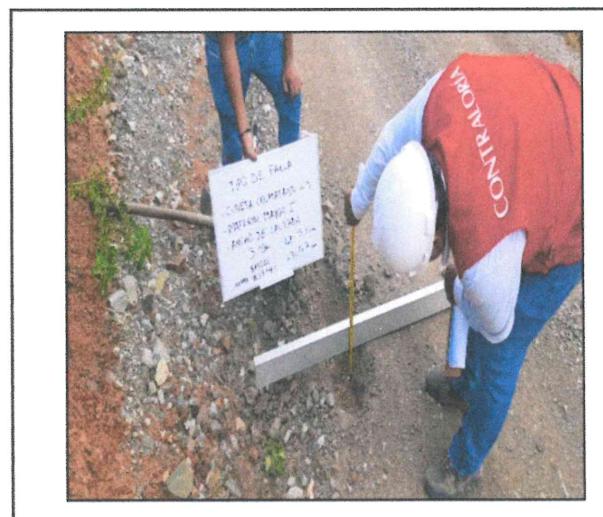
FOTOGRAFÍA N° 14
MEDICIÓN DE ESPESOR DE AFIRMADO (KILOMETRO 5+000)

Se observa medición del espesor de la vía de afirmado de 11 cm (lado derecho).

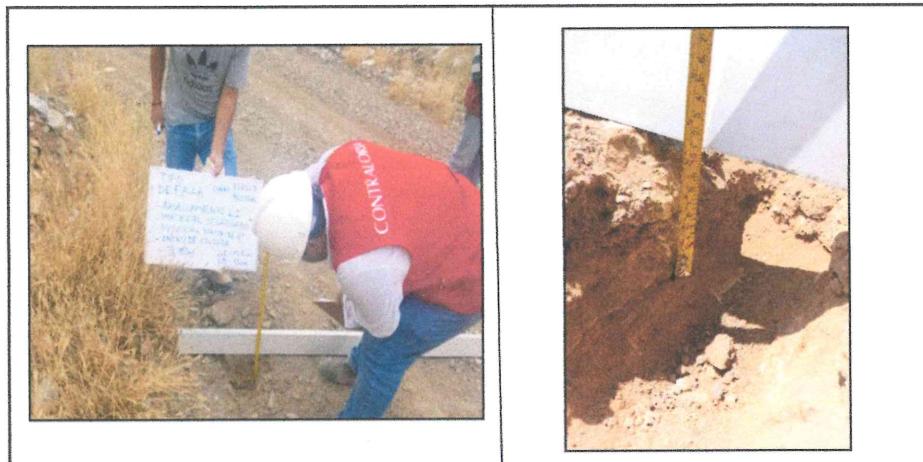
FOTOGRAFÍA N° 15
MEDICIÓN DE ESPESOR DE AFIRMADO (KILOMETRO 6+000)

Se observa medición del espesor de la vía de afirmado de 11 cm (lado izquierdo) y 13,50cm (lado derecho).

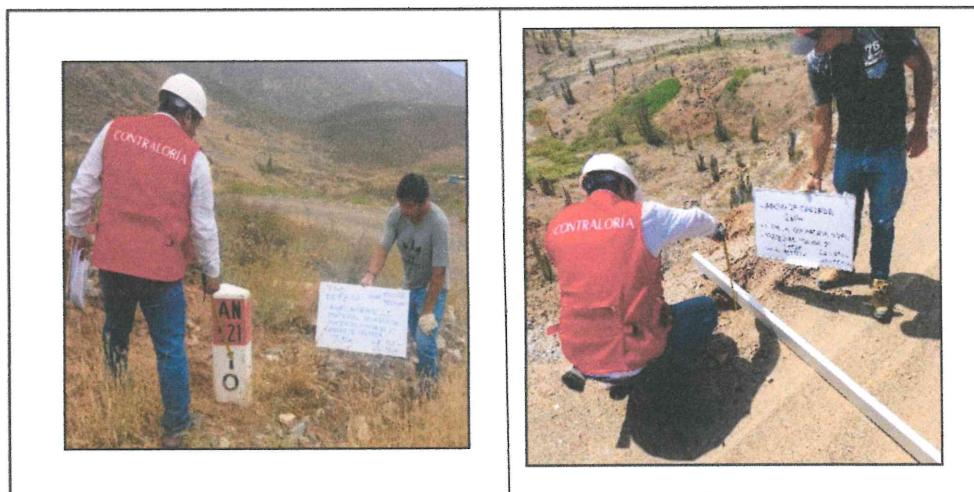
FOTOGRAFÍA N° 16
MEDICIÓN DE ESPESOR DE AFIRMADO (KILOMETRO 10+000)

Se observa medición del espesor de la vía de afirmado de 13,50 cm (lado izquierdo) y 13,00 cm (lado derecho).
