**INFORME DE AUDITORÍA N° 007-2022-2-5347-AC**

**AUDITORÍA DE CUMPLIMIENTO  
HOSPITAL REGIONAL DE MOQUEGUA**

**"INCUMPLIMIENTO DE ESPECIFICACIONES  
TÉCNICAS EN LA EJECUCIÓN DEL COMPONENTE DE  
EQUIPAMIENTO DEL PROYECTO AMPLIACIÓN Y  
MEJORAMIENTO DEL HOSPITAL MOQUEGUA"**

**PERÍODO: 31 DE DICIEMBRE DE 2015 AL 31 DE  
DICIEMBRE DE 2019**

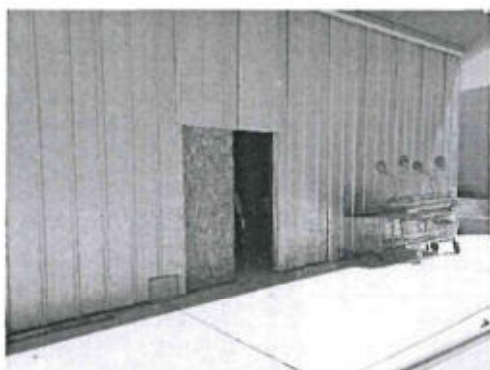
Imagen n.° 01

**Camas Camillas de Recuperación depositadas en el Almacén de la Unidad de Patrimonio del Hospital Regional de Moquegua**

Almacén de la Unidad de Patrimonio del Hospital Regional de Moquegua

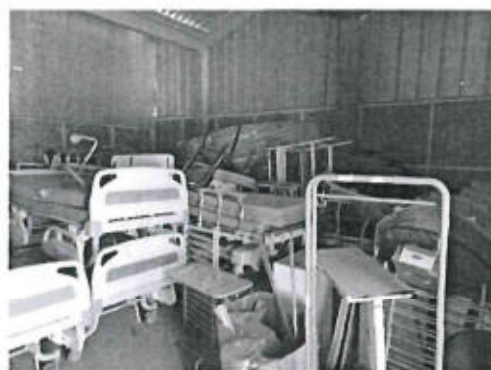
Colchonetas impermeable de las camas camillas sobre los que se encuentra sillas y otros materiales

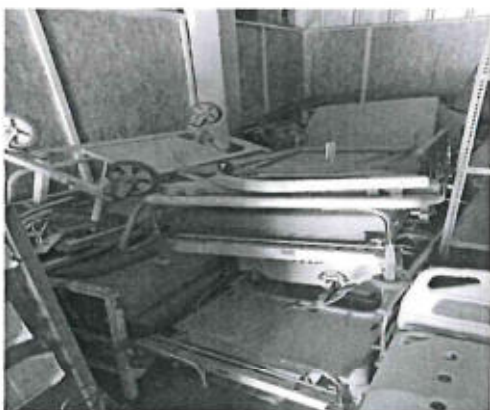
Camas camillas con colchonetas impermeable sobre las que descansan otros bienes y materiales

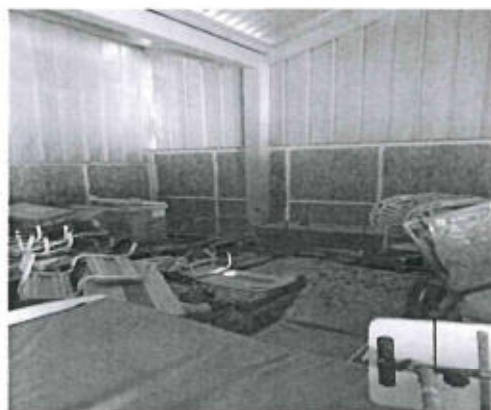
Colchonetas impermeable empolvadas y camas camillas apiñadas con otros materiales

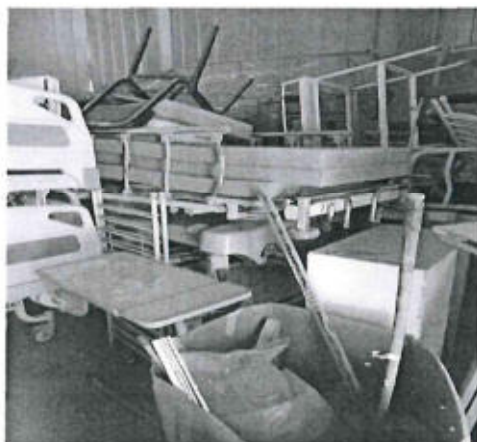
Camas camillas y colchonetas impermeable que se encuentran apiñadas con otros materiales

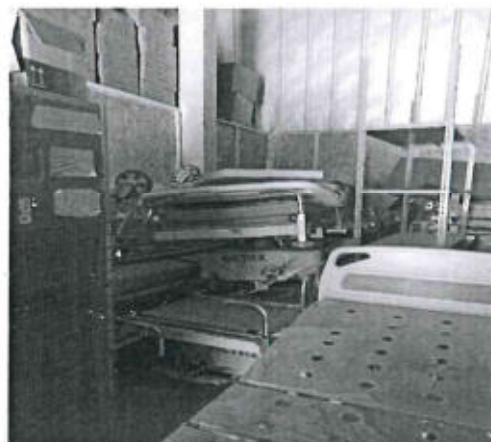
Camas camillas y colchonetas impermeable que se encuentran apiñadas con otros materiales

Dichos Equipos biomédicos vienen siendo devaluados al no ser utilizados, los mismos que vienen siendo afectados en la pérdida de su valor y que al estar depositados en condiciones inadecuadas y sin identificación, exponen su custodia y conservación, con el riesgo de que sufran deterioro y pérdida que afecten el uso regular en los pacientes del citado Hospital; así como, en el ámbito de las Redes de Salud de Moquegua e Ilo del Hospital de la Región de Moquegua.

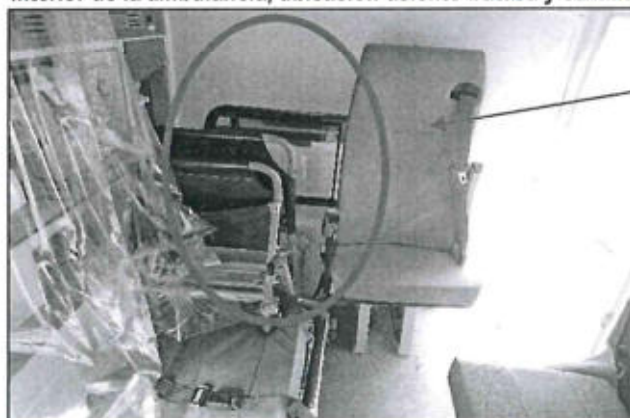
**Registro fotográfico n.° 1**

9. En ambas ambulancias, se ha verificado que en el banco azul con los cajones interiores tipo baúl no está biselado interiormente y su acabado es deficiente, teniendo bordes afilados.
  10. El espacio, dentro de la ambulancia, comprendido entre la camilla y el asiento fijo del doctor no permite que se realicen las maniobras necesarias para garantizar la correcta interacción entre este personal asistencial y el paciente.
- (...)."

**Interior de la ambulancia, ubicación asiento butaca y camilla**

Espacio  
Insuficiente

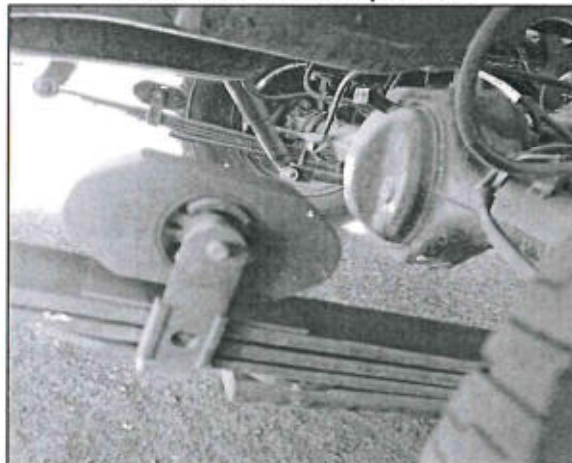
**Registro fotográfico n.º 1**  
**Sistema de suspensión posterior, eje rígido multihojas**  
**con la ambulancia sin personas**

Así también, respecto al Estado actual del sistema de suspensión posterior (eje rígido multihojas) señala: "en la citada visita de inspección, se pudo verificar que las hojas del sistema de suspensión posterior (eje rígido multihojas) trabajaban al límite aun cuando no había subido alguna persona a la ambulancia; adicionalmente, se observó claramente que las hojas se encuentran completamente horizontales habiendo perdido su curvatura, toda vez que, al subir cuatro personas a la cabina de atención (que simulan al doctor, enfermero, paciente y familiar), el chasis disminuyó su altura respecto del piso en cinco (5) centímetros, llegando las ruedas posteriores a estar muy cerca del chasis, hecho que fue anotado en el acta n.º 001-2022-GRM/OCI-SCE05 y como se muestra en la siguiente imagen:

Situación de lo cual, infiere que de acuerdo al análisis, es posible establecer una relación entre el tamaño de los neumáticos considerados para cada ambulancia y la falla del sistema de suspensión posterior pues los neumáticos de las ambulancias entregadas por el Consorcio Equipador Moquegua tienen una carga admisible menor al peso total de una ambulancia por lo cual es inevitable que este exceso de peso sea soportado por el sistema de suspensión. Asimismo, hay que considerar que, debido a la distribución asimétrica del peso la mayor carga se concentra en la parte posterior con lo cual el sistema de suspensión posterior, que es un eje rígido multihojas, soporta la mayor parte del peso llegando a fallar, lo cual fue constatado en la visita de inspección realizada el 25 de julio de 2022.

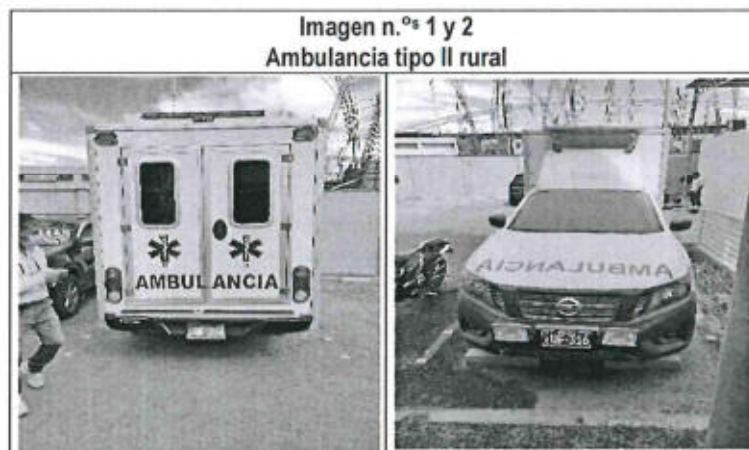
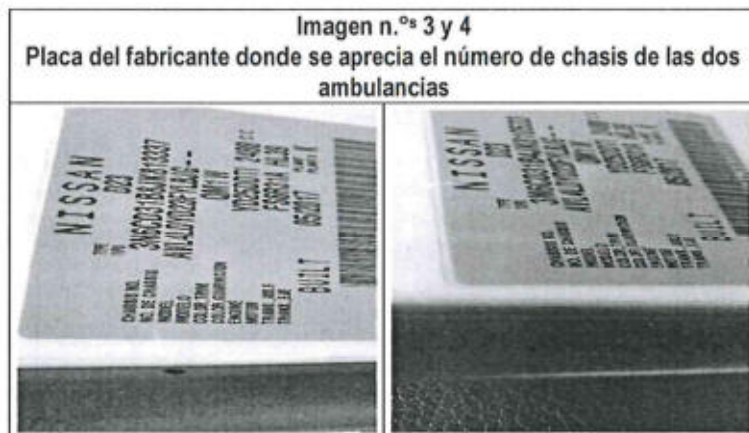
Además de ello, se identifica el incumplimiento de lo dispuesto en la NTS N° 051-MINSA/OGDN-V.01, siendo que el área disponible de las ambulancias, para la ubicación de la camilla como el espacio entre ésta y los asientos de la cabina de atención (butaca del personal médico y el banco con gaveta interior) permiten un espacio libre insuficiente, que dificulta la ejecución de las maniobras necesarias para garantizar la correcta atención de los pacientes considerando que, según la norma técnica y al tratarse de una ambulancia tipo II, trasladará un total de 5 personas: médico, licenciado o técnico en enfermería, piloto, paciente y un familiar<sup>54</sup>; asimismo, la superficie de la gaveta tiene aristas salientes y cortantes.

De manera igual, el ingeniero electrónico Héctor Gago Cáceres<sup>55</sup>, durante la visita efectuada a las ambulancias Rurales Tipo II, en su Informe Técnico n.° 001-2022-HGC de 1 de setiembre de 2022 (Apéndice n.° 42) dejó constancia de la verificación de equipos inoperativos; así como, del incumplimiento de los requerimientos técnicos respecto al Formato de cumplimiento de especificaciones técnicas, dentro de los cuales se encuentran las ambulancias tipo II rurales, como se muestra en las siguientes imágenes:

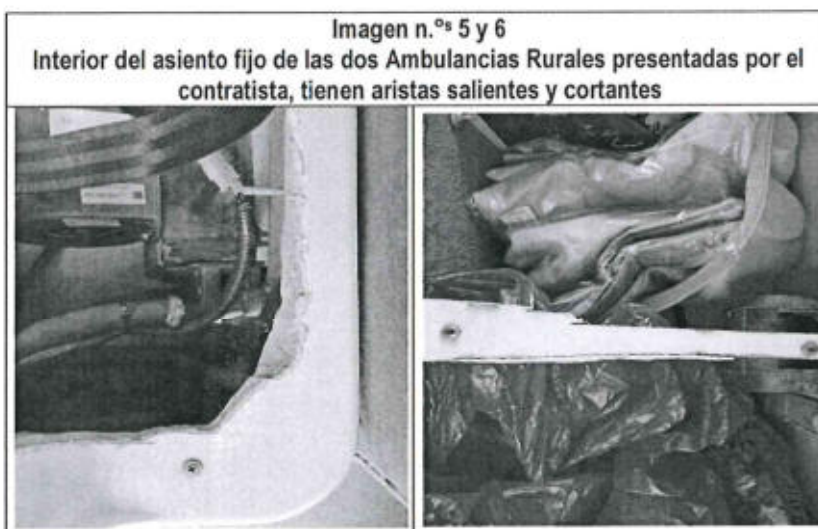
- 61) La superficie interior: no debe presentar aristas salientes, ni cortantes, debe estar recubierta con material sintético (...).

No obstante, en la visita física a las dos Ambulancias Rurales presentadas por el contratista, se verificó que en el interior del asiento fijo tiene aristas salientes (...) como se muestra en la siguiente imagen.

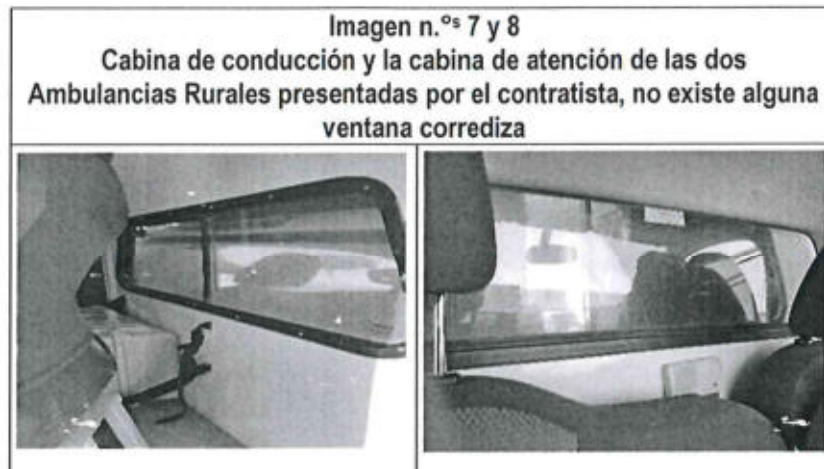
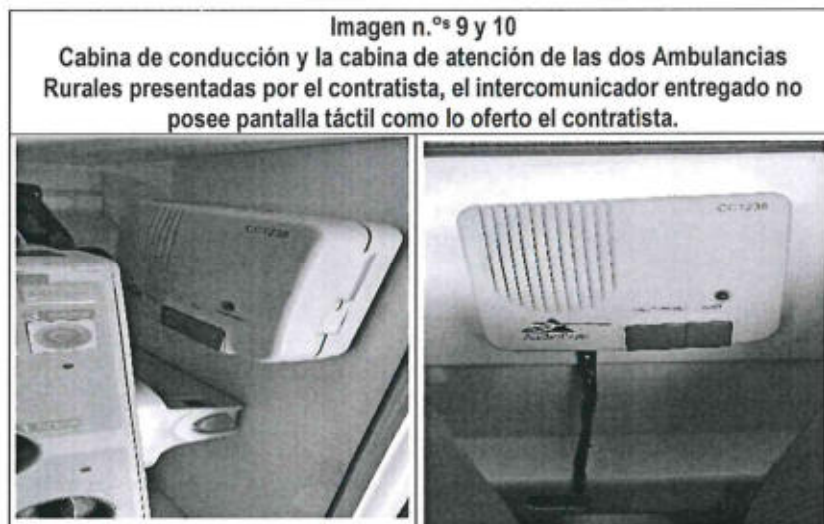
- 46) Diseño: compartimento único separado de la cabina de atención médica comunicadas entre sí mediante ventana de tamaño adecuado con ventanas corredizas herméticas

Sin embargo, en la visita física a las dos Ambulancias Rurales presentadas por el contratista, se verificó que NO hay ventana corrediza, además el intercomunicador existente NO tiene pantalla táctil, como lo ofertó el contratista, tal como se muestra en las siguientes imágenes:

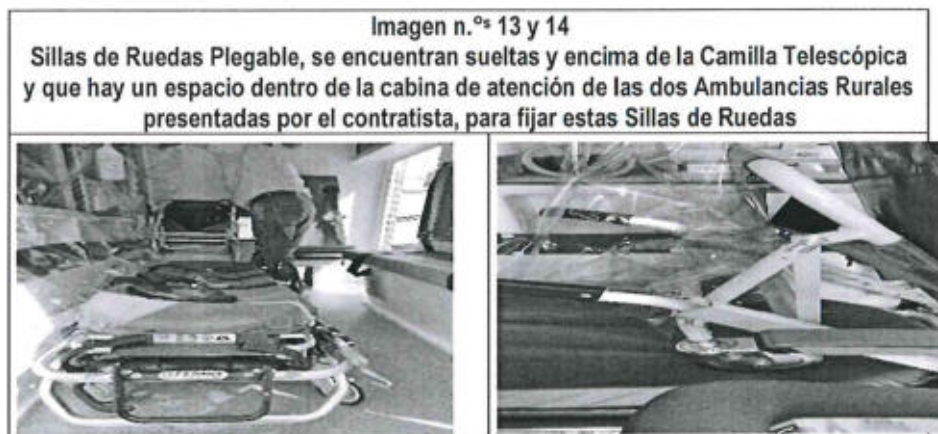
58) No debe existir objetos sueltos.

No obstante, en la visita física a las dos Ambulancias Rurales presentadas por el contratista, se verificó que la Silla de Ruedas Plegable se encontraba suelta y encima de la Camilla telescópica, sin que haya un espacio en la cabina de atención para fijar esta Silla de Ruedas Plegable, hecho que se muestra en el cuadro siguiente:

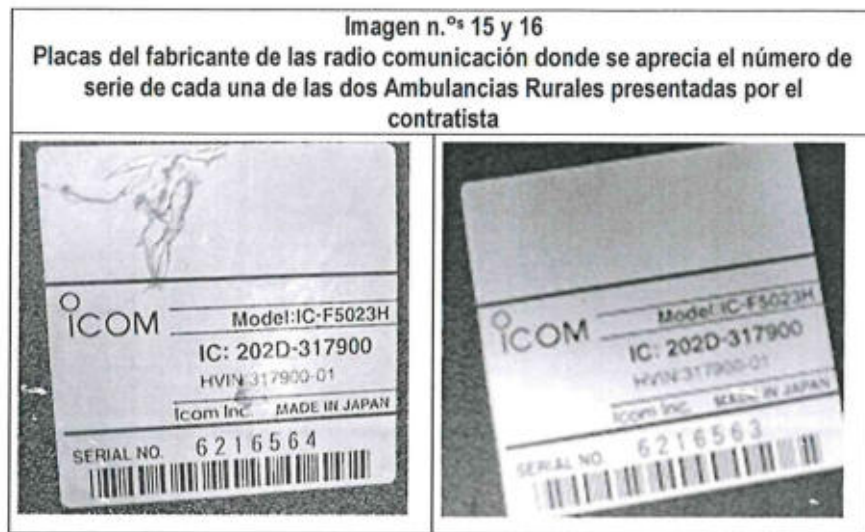
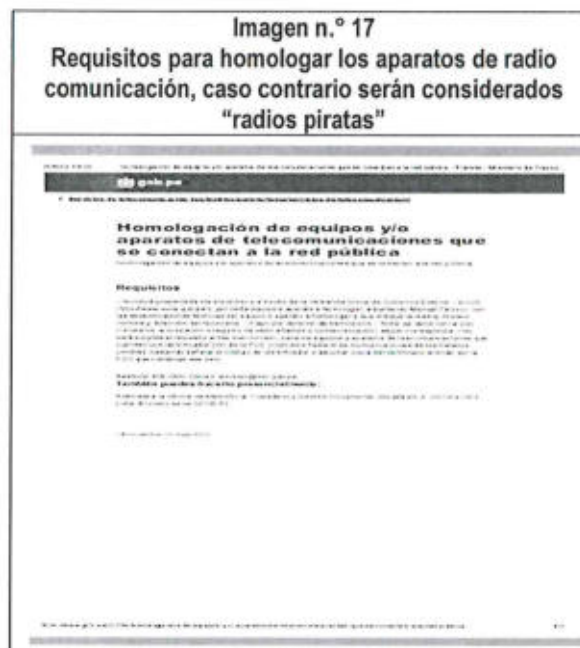
56) Equipo de comunicación: 01 equipo de radio comunicación móvil HF / VHF de aproximadamente 100 watts con sintonizador automático, de antena sintonizado con la central de su base de operación.

Al respecto, de la inspección física a las dos Ambulancias Rurales presentadas por el contratista, una representante de la Unidad de Estadística e Informática del Hospital, manifiesta que, si se realizaron las pruebas de comunicación, sin embargo, no tendría las licencias de las frecuencias de comunicación utilizadas como son: en VHF Tx: 166.930 y Rx: 171.960, a continuación se muestran las placas del fabricante de las radios de comunicación y los requisitos de homologación de los aparatos de radio comunicación en la siguiente imagen:
