**ÓRGANO DE CONTROL INSTITUCIONAL DE LA MUNICIPALIDAD  
PROVINCIAL DE HUARMEY**

**INFORME DE ORIENTACIÓN DE OFICIO**  
**N° 019-2022-OCI/2911-SOO**

**“EJECUCIÓN DE LA OBRA MEJORAMIENTO Y  
AMPLIACION DE LOS SERVICIOS DEPORTIVOS DEL  
MINICOMPLEJO DEPORTIVO EN EL ASENTAMIENTO  
HUMANO LA VICTORIA DEL DISTRITO DE HUARMEY”**

**PERÍODO DE EVALUACIÓN:  
DEL 19 AL 23 DE AGOSTO DE 2022**

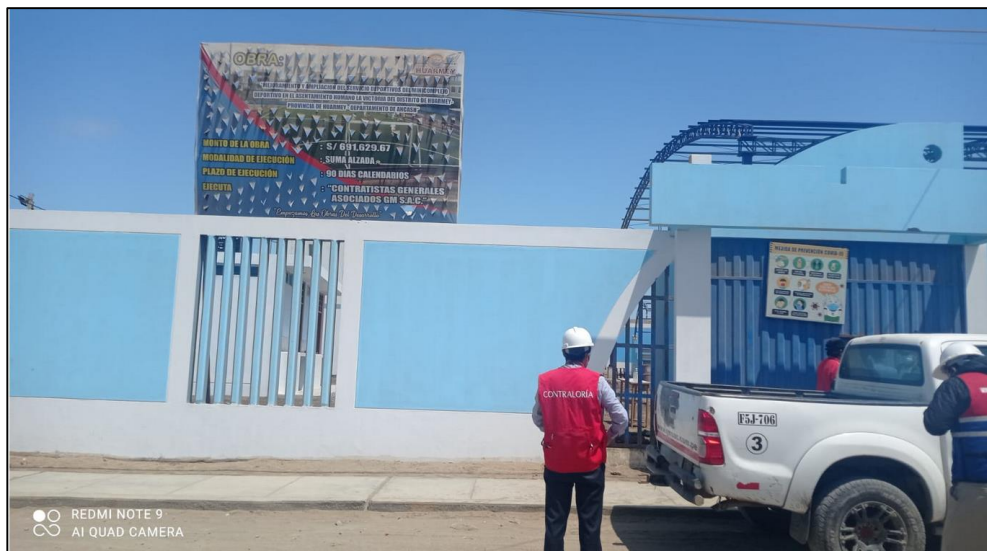
**FOTOGRAFÍA N° 1**  
**INSPECCIÓN FÍSICA REALIZADA A LA OBRA MEJORAMIENTO Y AMPLIACIÓN DE LOS SERVICIOS DEPORTIVOS DEL MINICOMPLEJO DEPORTIVO EN EL ASENTAMIENTO HUMANO LA VICTORIA DEL DISTRITO DE HUARMEY**

Además, durante la visita se apersonó el administrador de la empresa contratista quien informó que los trabajadores están realizando trabajos de soldadura de la cobertura, pero que habían salido de refrigerio de 12:00pm a 13:30pm; sin embargo, hasta la culminación de la inspección de la obra, siendo las 13:45pm que se suscribió el acta de inspección física, ni el supervisor ni el residente de obra, no se apersonaron a la obra.

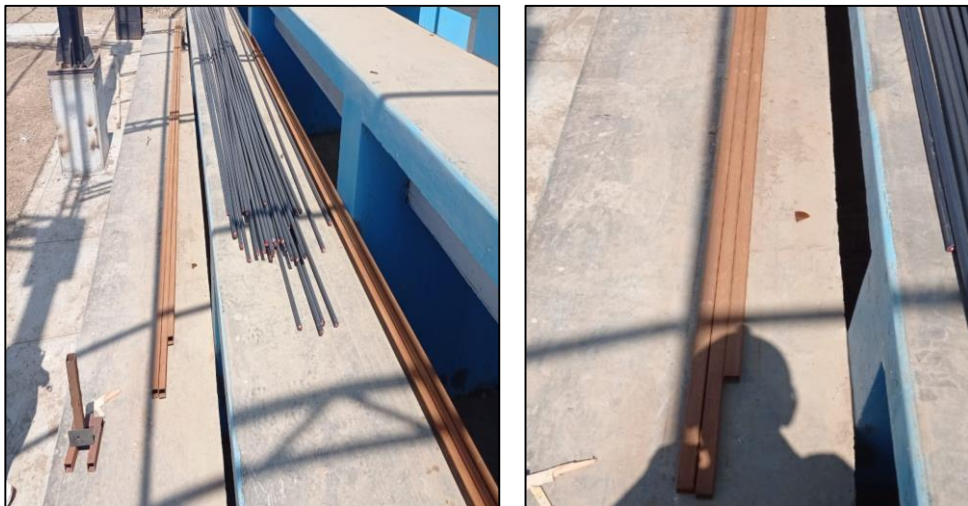
**FOTOGRAFIAS N<sup>OS</sup> 2 Y 3  
FIERROS DE CONSTRUCCIÓN EXPUESTO A LA INTEMPERIE**

La comisión de control, el 19 y 23 de agosto de 2022, realizó una visita inopinada a la ejecución de la obra Mejoramiento y ampliación de los servicios deportivos del minicomplejo deportivo en el asentamiento humano La Victoria del distrito de Huarmey, localizado en La Victoria de la provincia de Huarmey; donde pudo advertir, que los aceros que se utilizarán en la obra se encontraban expuestas a la intemperie, sin la protección adecuada que evite la oxidación.

3.6.1. Los materiales deberán almacenarse en obra de manera de evitar su deterioro o contaminación. No se utilizarán materiales deteriorados o contaminados.

3.6.4. Las barras de acero de refuerzo, alambre, tendones y ductos metálicos se almacenarán en un lugar seco, aislado del suelo y protegido de la humedad, tierra, sales, aceite y grasas.

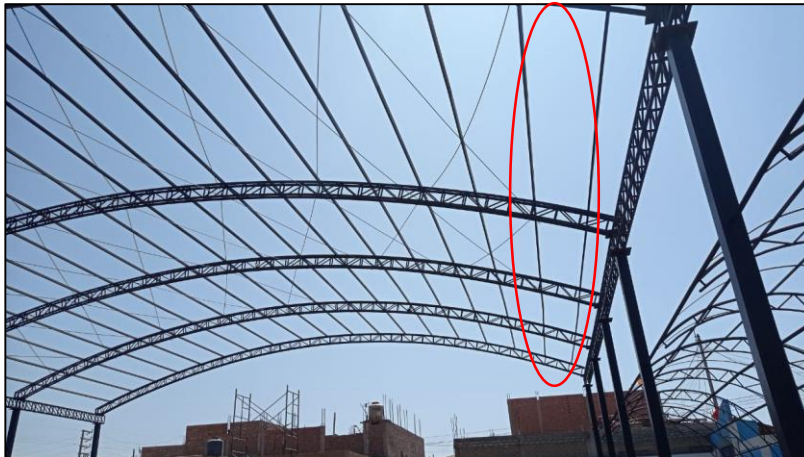
**FOTOGRAFIA N° 4**  
**COBERTURA DEL COMPLEJO DEPORTIVO EN EJECUCIÓN**

Al respecto, el asistente de residente el 23 de agosto 2022, nos confirmó que todavía falta instalar los tensores (varillas de acero) y unos perfiles de acero en la cobertura del mini complejo deportivo. Tal como se evidencia en las fotos siguientes:
