**INFORME DE HITO DE CONTROL  
N° 013-2022-OCI/5332-SCC**

**“EJECUCIÓN DE LA OBRA: “CONSTRUCCIÓN Y  
MEJORAMIENTO DE COMPLEJO DEPORTIVO  
RECREACIONAL EN EL A.H. SAN PEDRO, PROVINCIA DEL  
SANTA – ANCASH – SALDO DE OBRA ADECUADO AL  
PROTOCOLO SANITARIO COVID-19, SNIP N° 135768”**

**HITO DE CONTROL N° 3 – RECEPCION DE OBRA**

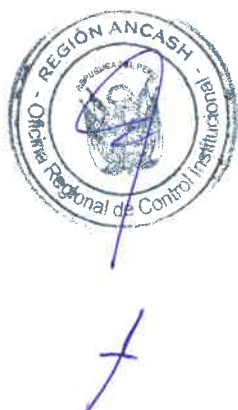
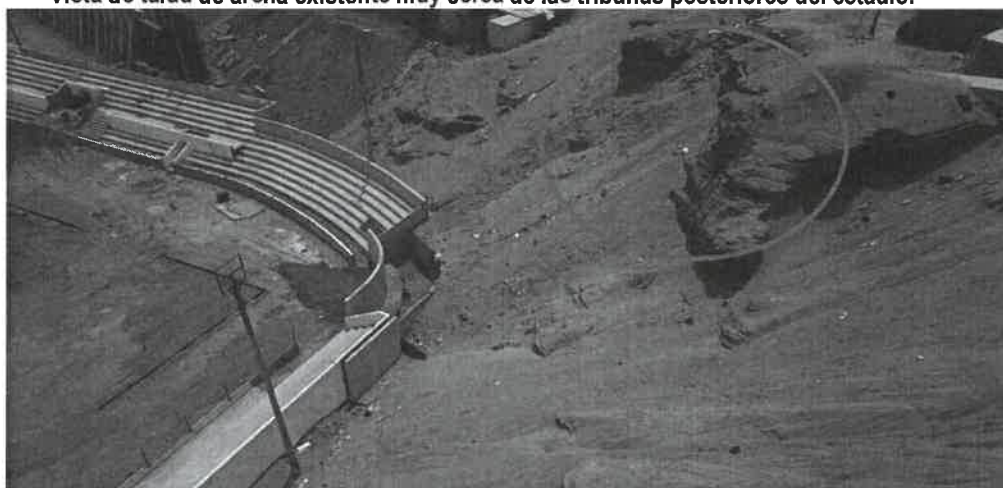
Fotografía n.º 1.

Durante la visita se verificó que en la parte superior del montículo de arena, existen viviendas de material liviano y noble, muy cerca de la cumbre del talud, en ese sentido, ante un-eventual sismo o proceso constructivo para la conformación de las calles, es muy posible que el talud no soporte las cargas de gravedad y dinámicas del montículo de arena, y proceda a deslizarse, afectando las tribunas del complejo deportivo, ya que dicho talud se encuentra muy cerca de las tribunas, tal como se puede apreciar en las siguientes fotos.

Vista de talud de arena existente muy cerca de las tribunas posteriores del estadio.

Tal como se puede observar, la existencia de viviendas en la parte superior del talud, poner en mayor riesgo la integridad no solo del público asistente al complejo deportivo, sino además a los pobladores cuyas viviendas se encuentran muy cerca de la esquina superior del talud.

Así también, el proyecto establecía la construcción de muros de contención de 7 metros de altura que servirían de protección de las tribunas ante cualquier deslizamiento, sin embargo, hasta la fecha de la visita, estos no se han construido.

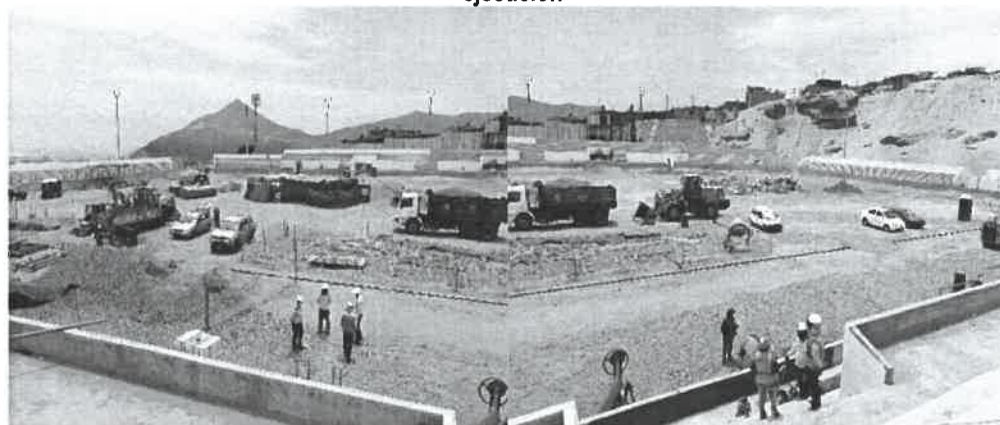
Durante la visita de inspección, se observó que aún no se han colocado la pista de atletismo ni la cancha sintética; además, aún no se han culminado los estacionamientos y túneles de ingreso, tal como se puede ver en las fotos siguientes:

**Fotografía n.º 3**  
**Vista del avance del componente de Campo deportivo, nótese un reducido avance en su ejecución**

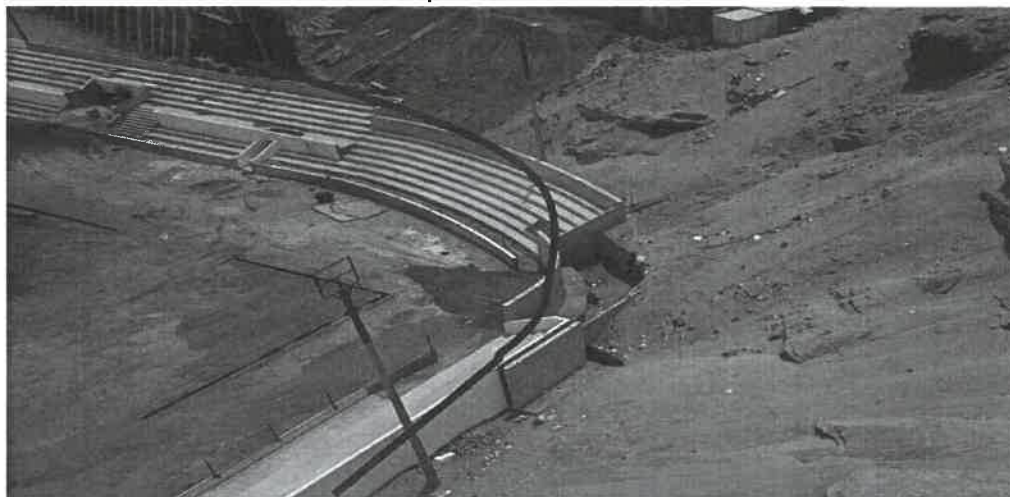
Fotografía n.º 4

Durante la visita de control, se pudo observar que aún no se han construido los muros de contención de alturas de 7 y 5 metros respectivamente, que van en la zona posterior del estadio, además, aún no se han construido las veredas exteriores ni los sardineles peraltados. Tal como se puede observar en la siguiente fotografía:

Vista de la zona posterior del estadio, nótese que aun no se han construido los muros de contención previstos en esta zona

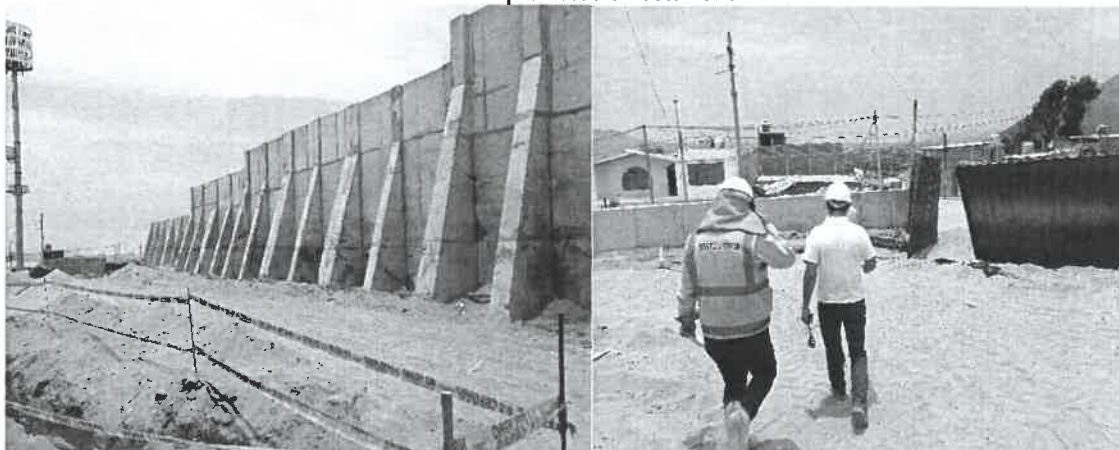
Durante la visita de control, se pudo observar que los trabajos de la construcción de las explanadas e ingresos vehicular y peatonal aún no se viene ejecutando, pese a tener disponibilidad y libre acceso al terreno, tal como se puede ver a continuación.

**Fotografía n.° 5**  
**de la zona posterior del estadio, nótese que aún no se han construido los muros de**  
**contención previstos en esta zona**

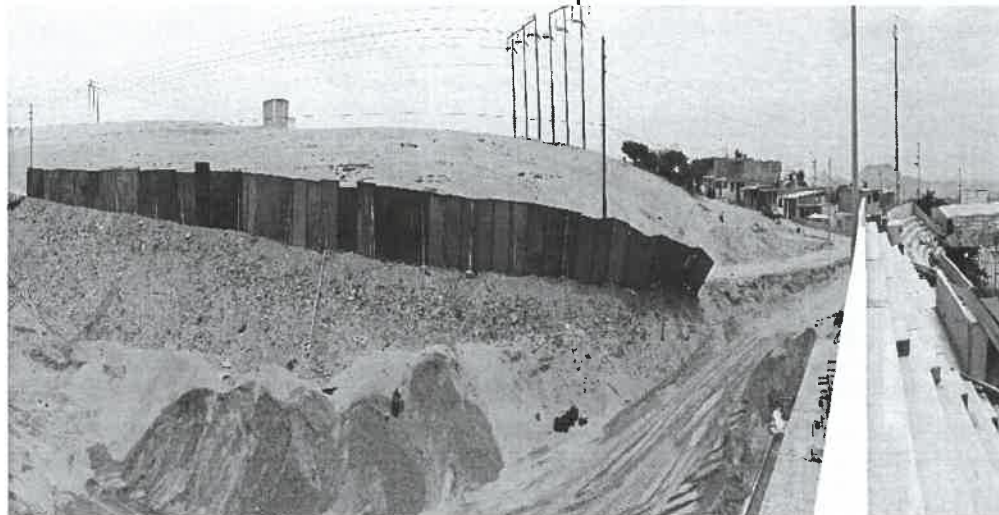
Nótese que faltan implementar luminarias, los sobrecimientos, rampa vehicular, veredas de cemento pulido y bruñado, y la carpeta asfáltica como piso de la explanada.

**Fotografía n.º 6**  
**Vista de la zona de la explanada sur**

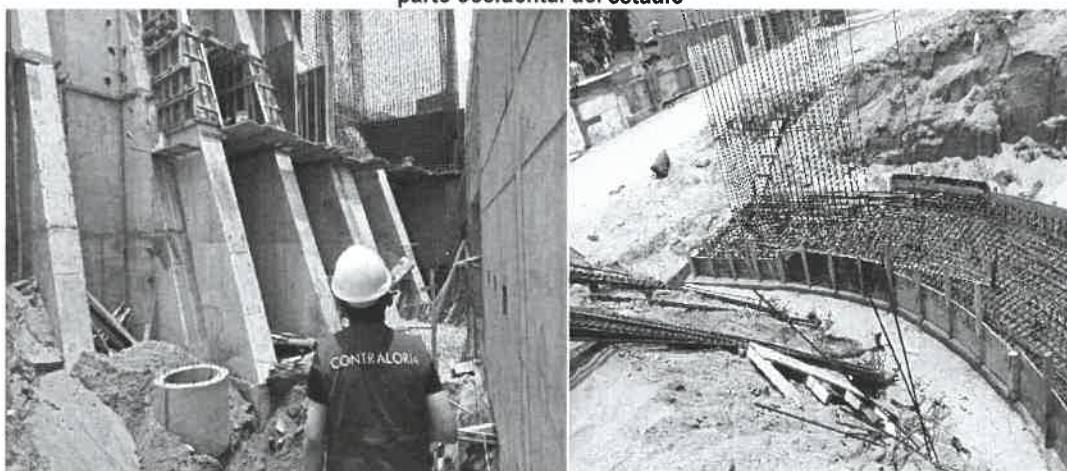
Por otro lado, durante la visita de inspección, se comprobó que los trabajos del adicional de obra n.º 1 se vienen ejecutando muy lentamente, el cual están referidos a la construcción de muros de contención de mayor tamaño a los previstos, para soportar el talud lateral izquierdo, debido a que se tiene programado la construcción de una futura vía carrozable. Tal como se puede ver a las siguientes fotografías

**Fotografías n.º 7 y 8**  
**Avances del adicional de obra, consistente en la construcción de muros de contención en la parte occidental del estadio**
