**INFORME DE HITO DE CONTROL**  
**N° 3944-2022-CG/GRHC-SCC**

**“OPERATIVIDAD DE LA OBRA: MEJORAMIENTO DE LA  
CAPACIDAD RESOLUTIVA DE LOS SERVICIOS DE SALUD  
DEL HOSPITAL REGIONAL HERMILIO VALDIZÁN DE  
HUÁNUCO, NIVEL III-1”**

**HITO DE CONTROL N° 2 – EQUIPAMIENTO DE LA OBRA**

**PERIODO DE EVALUACIÓN DEL HITO DE CONTROL:  
DEL 20 DE ABRIL DE 2022 AL 21 DE JUNIO DE 2022**

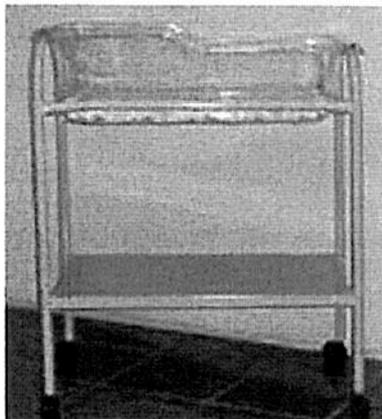
Imagen n.º 1  
Cama Cuna sin armario

Se evidenció que la "Cuna con armario rodante para recién nacido", destinada al área de Hospitalización no habría sido entregada tal como precisa el Acta de Transferencia, es decir que en la referida acta se detalla que dicho bien cuenta con armario; no obstante, de la inspección efectuada solo se advirtió la existencia de cunas sin armarios, no cumpliéndose así las especificaciones técnicas que se indican en el Acta de Transferencia.

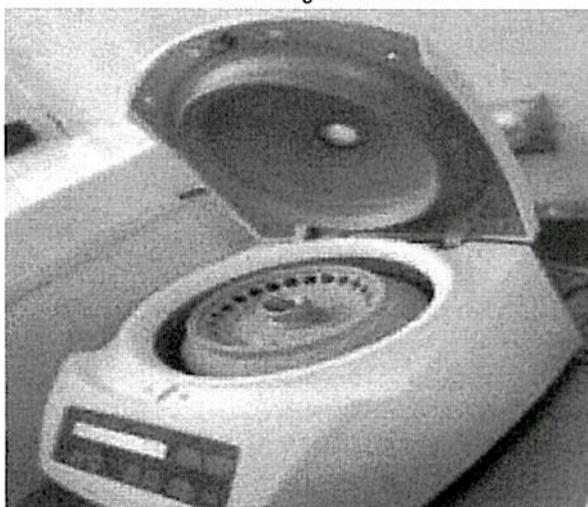
Imagen n.º 2  
Centrífuga de 8 tubos

Igualmente, en la especificación técnica consignada en el expediente técnico con código: Clave:I-7, se requirió una "Centrífuga Universal para 8 tubos", el cual concuerda con las especificaciones establecidas en la "Ficha técnica de cumplimiento de especificaciones técnicas" que forma parte del Dossier; sin embargo, en el Acta de Transferencia, se señala que el año de fabricación es del 2020; año de fabricación que no concuerda con lo consignado en la citada ficha técnica, la cual tiene como año de fabricación: 2018; asimismo, en la inspección se advirtió que en la Unidad de Patología se encuentra una "Centrífuga Universal para 24 tubos", no guardando relación con lo requerido ni lo establecido en el Dossier.

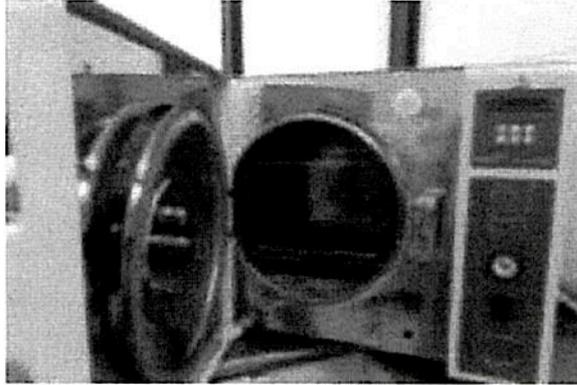
Imagen n.º 3  
Autoclave de mesa de 30 a 40 litros

Asimismo, en relación al "Autoclave de mesa de 36 - 35 litros" requerida en el expediente técnico, de la inspección realizada se evidenció la existencia de una autoclave de mesa de 30 a 40 litros en el área de Anatomía Patológica, no cumpliéndose así las especificaciones técnicas requeridas en el citado expediente técnico.

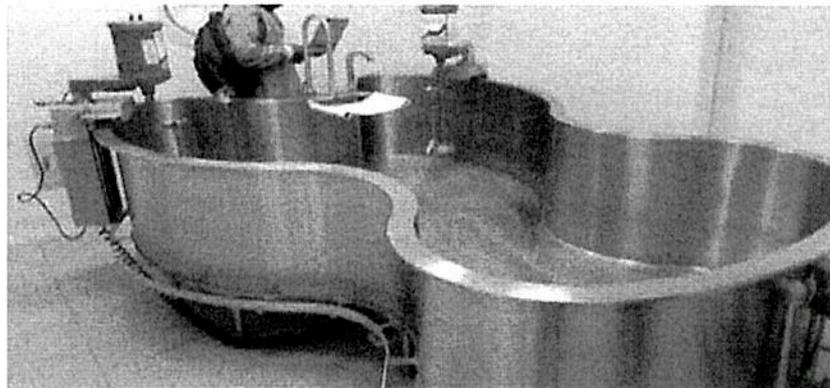
Imagen n.º 4  
Tina de cuerpo entero (Hubbard)

- Tina de cuerpo entero (Hubbard): No se encuentra en funcionamiento, debido a que no cuentan con ambiente adecuado bajo los permisos correspondientes; es de indicar, que se encuentra nuevo, como se visualiza en la imagen siguiente:

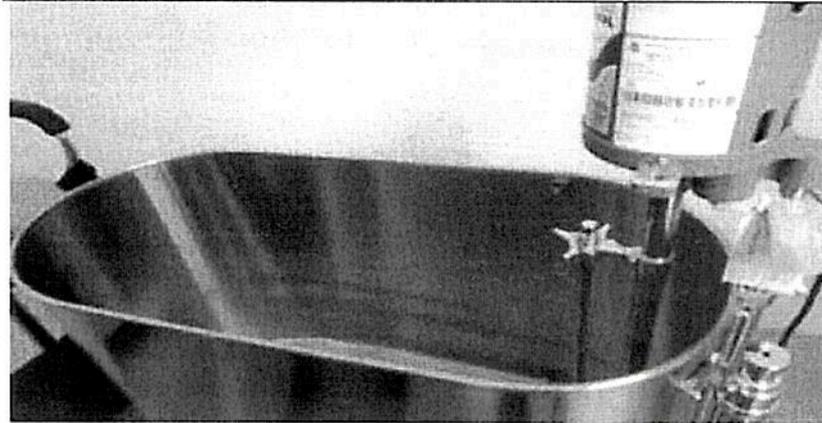
Imagen n.º 5  
Tanque de hidroterapia para miembros superiores

- Tanque de hidroterapia para miembros superiores: No se encuentra en funcionamiento, debido a que no cuentan con ambiente adecuado bajo los permisos correspondientes; es de indicar, que se encuentra nuevo, como se visualiza en la imagen siguiente

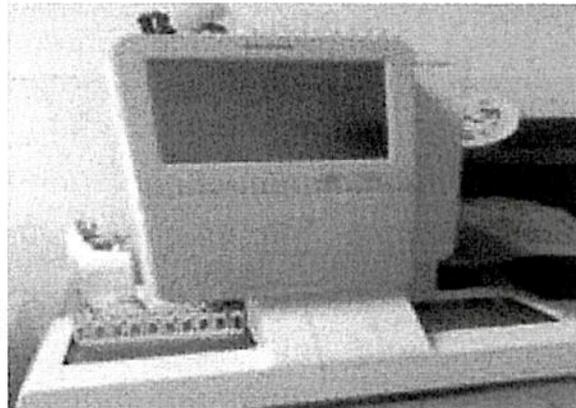
Imagen n.º 6  
Analizador de 5 estirpes de 100 pruebas por hora, incluye computadora y componentes

- Analizador de 5 estirpes de 100 pruebas por hora, incluye computadora y componentes: No es utilizado por falta de insumos.

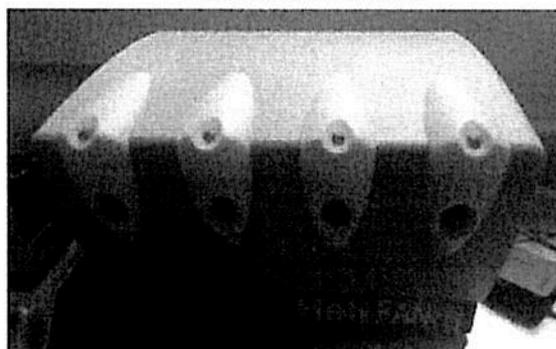
Imagen n.º 7  
Equipo de test de aliento

- Equipo de test de aliento: No es utilizado por falta de insumos.

Nota: Equipo que no es utilizado por falta de insumos

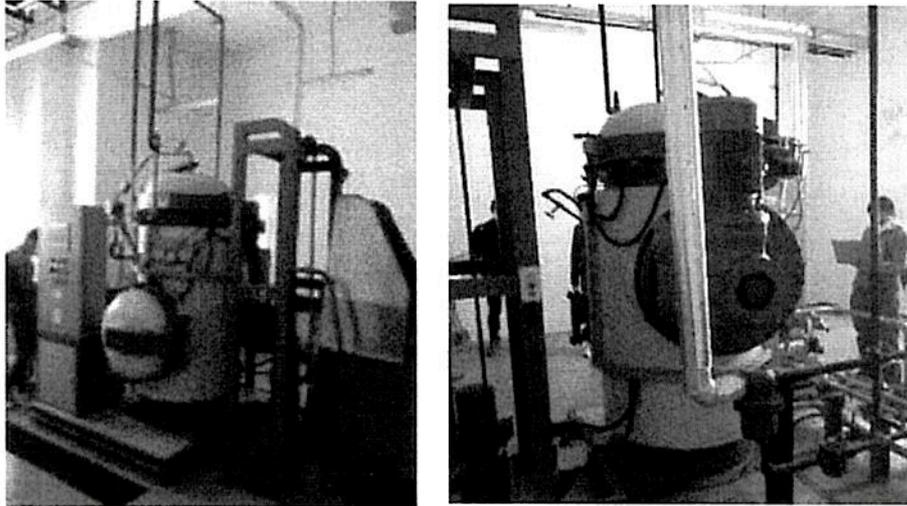
Imagen n.º 8  
Equipo de tratamiento de residuos hospitalarios pretriturado, autoclave,  
autogenerado a vapor de 150 litros/hora

- Equipo de tratamiento de residuos hospitalarios pretriturado, autoclave, autogenerado a vapor de 150 litros/hora: No se encuentra en funcionamiento por no contar con los permisos sanitarios respectivos.

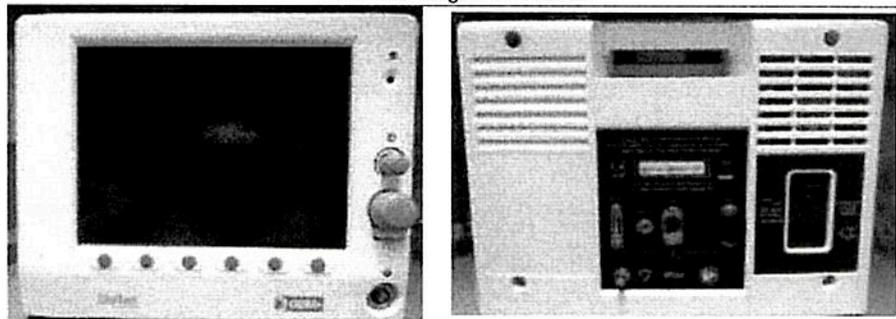
Imagen n.º 9  
Monitor de gasto cardiaco

- Monitor de gasto cardiaco: Se encuentra almacenado y no se encuentra en funcionamiento, encontrándose ubicado en la Unidad de Cuidados Intensivos – UCI.

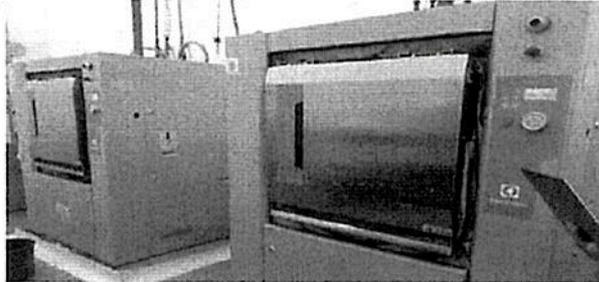
Imagen n.º 10

- Lavadora de barrera sanitaria de 50 kilos/hora de capacidad a gas: Se advierte que existe una contradicción en el año de fabricación, debido a que el Formato n.º 1 precisa: 2020 y en la Ficha Técnica de Cumplimiento de Especificaciones Técnicas indica: 2019

Lavadora de barrera sanitaria de 50 kilos/hora de capacidad a gas

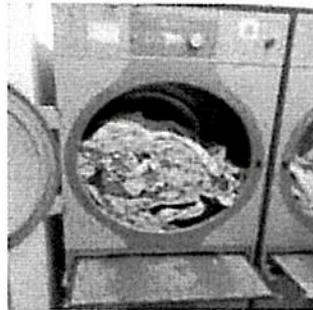
Imagen n.º 11

- Secadora industrial a gas con capacidad de 25kg/h: Se advierte discrepancia en el año de fabricación, debido a que el Formato n.º 1 precisa: 2020 y en la Ficha Técnica de Cumplimiento de Especificaciones Técnicas indica: 2019

Secadora industrial a gas con capacidad de 25kg/h

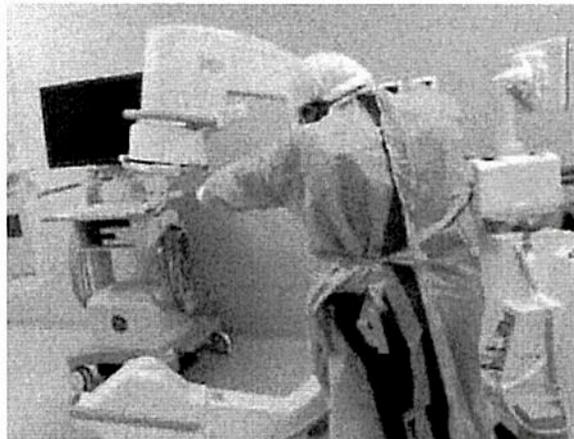
Imagen n.º 12

- Equipo de rayos X con arco en C rodable: Se advierte diferencia en el año de fabricación, debido a que el Formato n.º 1 precisa: 2020 y en la Ficha Técnica de Cumplimiento de Especificaciones Técnicas indica: 2019.

Equipo de rayos X con arco en C rodable

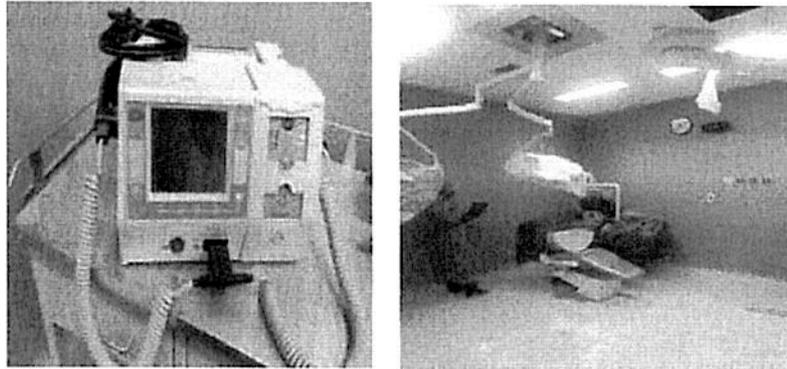
Imagen n.º 13  
Desfibrilador cardiaco

Finalmente, se advirtió que el desfibrilador cardiaco ubicado en el Servicio de Procedimientos Quirúrgicos Menores se encontraba expuesto a residuos de construcción (polvo), por las labores que se vienen realizando en relación al mantenimiento al techo y pintado del referido servicio; lo cual podría ocasionar que no funcione por exposición a la que se encontraba expuesta.

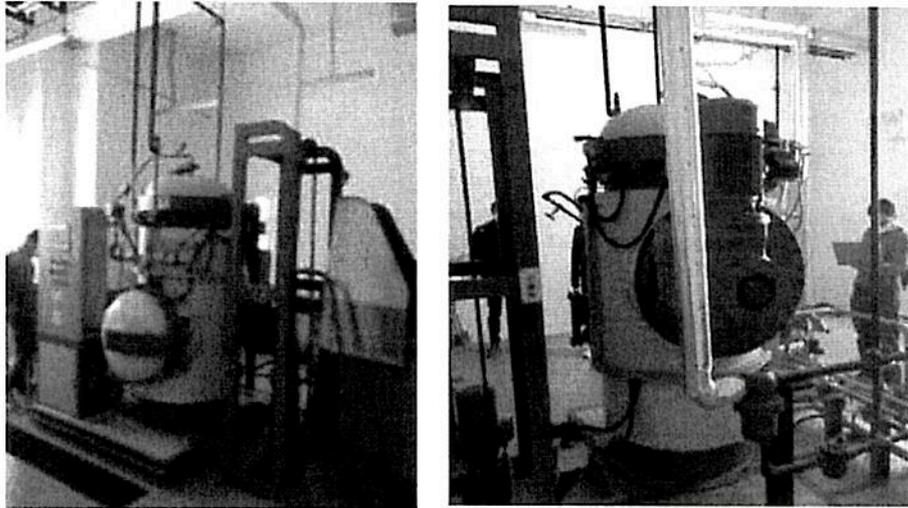
Imagen n.º 2

La Comisión de Control advirtió<sup>8</sup> la existencia física del equipo denominado "Equipo de tratamiento de residuos hospitalarios pretriturado, autoclave, autogenerado a vapor de 150 litros/hora", en adelante el "Equipo", en las instalaciones del primer piso del Hospital Hermilio Valdizán de Huánuco, el cual fue transferido por el Gobierno Regional de Huánuco a través de "Acta de Transferencia Física para Operación y Mantenimiento de la Obra: Mejoramiento de la Capacidad Resolutiva de los Servicios de Salud del Hospital Regional Hermilio Valdizán de Huánuco – Nivel III-1" de 17 de junio de 2021, esto con relación a la obra "Mejoramiento de la capacidad resolutiva de los servicios de salud del Hospital Regional Hermilio Valdizán de Huánuco, nivel III-1", en adelante la "Obra".

Equipo de tratamiento de residuos hospitalarios pretriturado, autoclave, autogenerado a vapor de 150 litros/hora

Nota: Equipo que no se encuentra en funcionamiento
