**INFORME DE VISITA DE CONTROL**  
**N° 041-2023-OCI/0406-SVC**

**“RECEPCIÓN Y CONFORMIDAD DE 10 COMPACTADORAS  
PARA RECOLECCIÓN DE RESIDUOS SÓLIDOS EN LA  
MUNICIPALIDAD PROVINCIAL DE ICA, ADQUIRIDAS  
MEDIANTE LA AS SM-51-2022-CS-MPI  
2DA. CONVOCATORIA”**

**ICA, 16 DE JUNIO DE 2023**

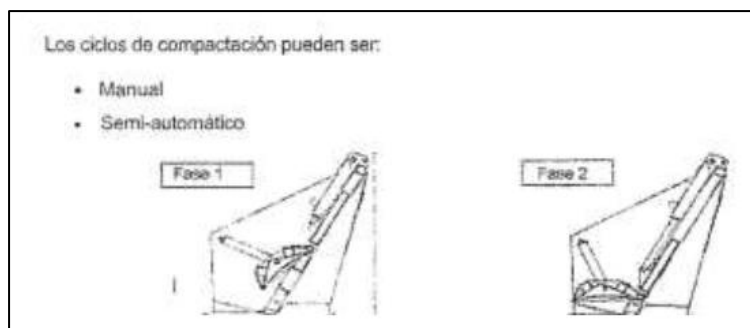
Imagen n.º 1

Sobre el particular, el postor ganador de la Buena Pro indicó en su oferta que la caja compactadora cumplía con tener un comando de sistema de compactación dual (automático y manual), con lo cual se hizo acreedor a los puntos adicionales otorgados por dicha mejora; sin embargo, de la revisión del “Manual del propietario del compactador de basura marca RMB-TURO”<sup>3</sup> se observa que el sistema de compactación puede ser accionado de manera semiautomática o manual, lo cual contradice lo indicado por el contratista, lo antes expuesto se muestra a continuación:

**Vista del “Manual del propietario del compactador de basura marca RMB-TURO”**

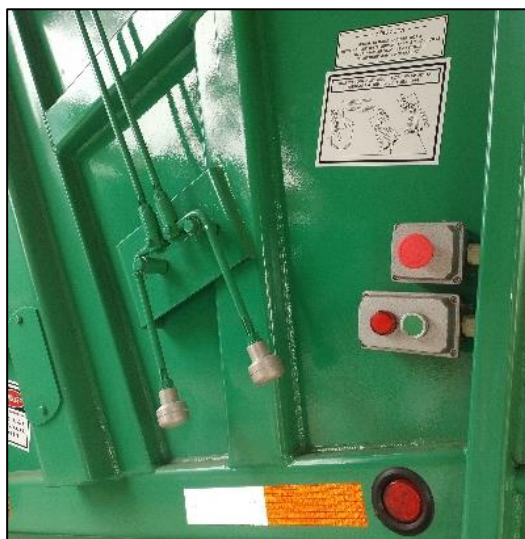
Asimismo, durante la inspección realizada se verificó la existencia de dos (2) palancas para el accionamiento del sistema de compactación (una para el accionamiento de la placa de arrastre y la otra para accionar la placa de compactación), asimismo, se solicitó al operador de la compactadora que accione el sistema a fin de poder identificar el tipo de comando que se tiene.

En primer lugar, al accionar cada palanca por separado se ejecutaba de manera individual cada paso del sistema de ciclo de compactación (en total cuatro (4) pasos). Luego, cuando se accionaban ambas palancas en un sentido, se ejecutaban los dos primeros pasos del ciclo de compactación y al mover nuevamente las dos palancas en el sentido contrario se completaba el ciclo.

**Imagen n.º 2**  
**Palancas de accionamiento del sistema de compactación**

Cabe mencionar que, el procedimiento seguido por el operador de la caja compactadora es igual al descrito en el “Manual del propietario del compactador de basura marca RMB-TURO” y fue supervisado por el ingeniero mecánico especialista a cargo de la recepción. Por ello se puede inferir que, de acuerdo a lo indicado en el manual y las pruebas realizadas, el sistema de compactación es manual y semiautomático<sup>4</sup>.

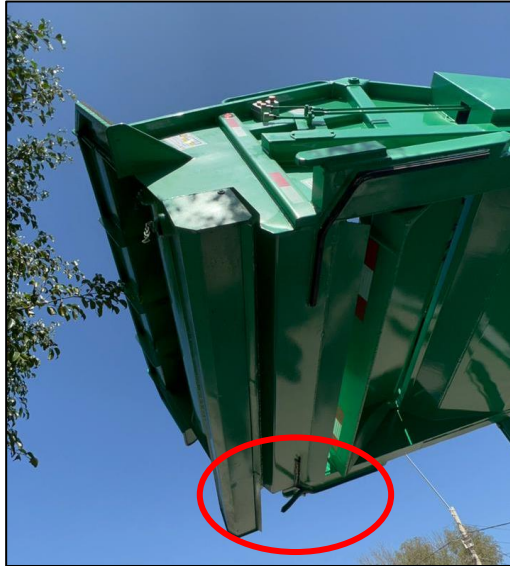
Sobre el particular, en la visita de inspección se pudo corroborar la instalación del componente indicado; sin embargo, en las unidades vehiculares con código de chasis n.º 9BM958156PB291110, n.º 9BM958156PB282954 y n.º 9BM958156PB283075 se observó

que el burlete instalado se ha desprendido, tal y como se puede observar en las siguientes imágenes:

**Imagen n.º 3**  
**Burlete de caucho desprendido en compactadora**  
**con chasis n.º 9BM958156PB291110**

Por ello, el postor habría cumplido con la instalación de burletes de caucho especial entre la caja y la cola, sin embargo, tres (3) cajas compactadoras presentan deficiencias constructivas pues los burletes instalados se han desprendido antes de que las unidades inicien sus operaciones.

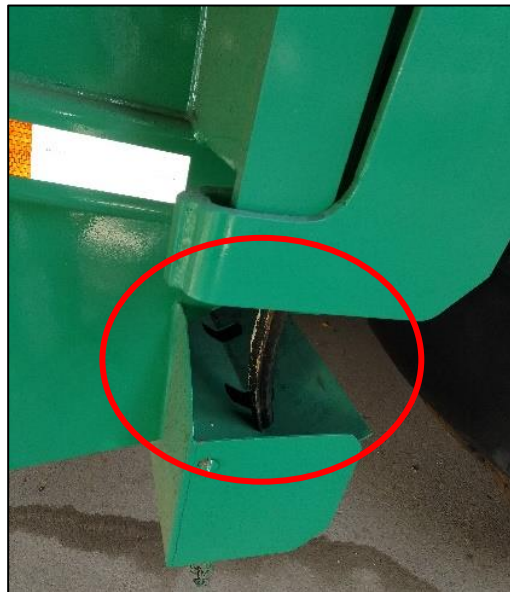
**Imagen n.º 4**  
**Burlete de caucho desprendido en compactadora**  
**con chasis n.º 9BM958156PB282954**

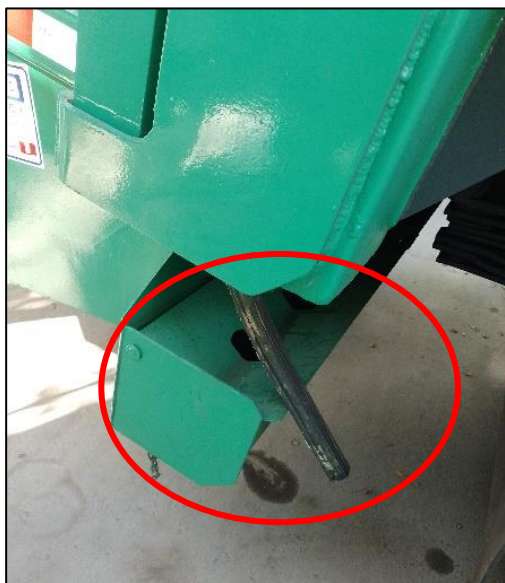
**Imagen n.º 5**  
**Burlete de caucho desprendido en compactadora**  
**con chasis n.º 9BM958156PB283075**

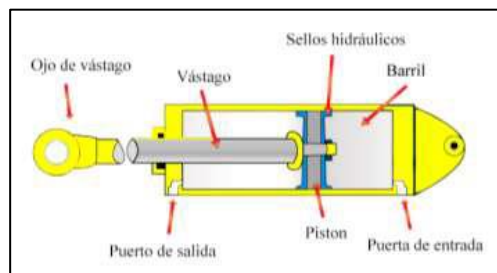
Sobre el particular, es importante identificar los componentes principales de un cilindro hidráulico, los mismos que son: el barril (o cilindro propiamente dicho), el pistón y el vástago cada uno de los cuales tiene dimensiones características: diámetro exterior e interior para el barril, diámetro exterior para el pistón y diámetro nominal para el vástago. Es así que, la Entidad solicita que los cilindros hidráulicos deben ser “de simple efecto mínimo de 3””, pero no indica a que dimensión hace referencia por lo cual se podría inferir que el menor de los diámetros característicos del cilindro hidráulico (diámetro nominal del vástago) debe ser mayor a 3”. Lo antes expuesto se grafica a continuación:

**Imagen n.º 6**  
**Esquema de un cilindro hidráulico**

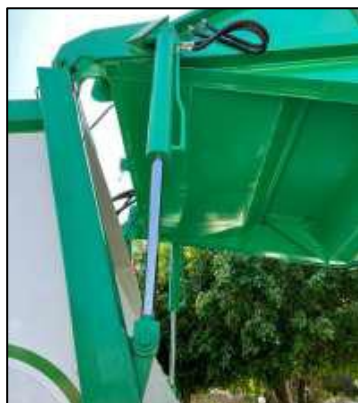
Es así que, de acuerdo a la verificación realizada en la visita técnica de los días 12 y 13 de junio se pudo observar que el cilindro hidráulico entregado a la Entidad tiene un diámetro exterior del barril de 4” y un vástago con 2” de diámetro; siendo así, interpretando el requerimiento de la Entidad, se podría concluir que el postor no habría cumplido con la condición de que el cilindro hidráulico debe ser “de simple efecto mínimo de 3”” pues el menor diámetro de los cilindros hidráulicos instalados es igual a 2”.

**Imagen n.º 7**  
**Cilindro hidráulico utilizado para el levantamiento del tailgate**

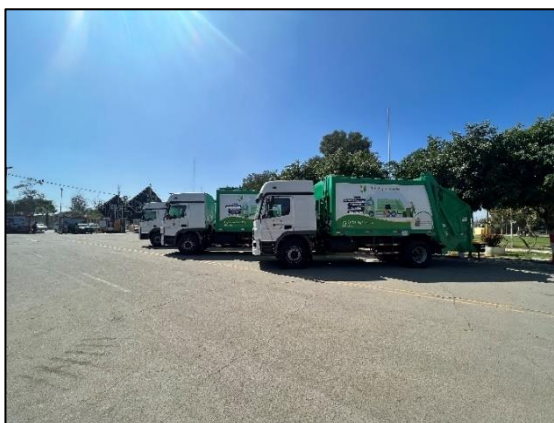
**Imagen n.º 10**

Lo antes expuesto se muestra en las siguientes imágenes:
