**INFORME DE HITO DE CONTROL  
N° 017-2023-OCI/0446-SCC**

**“RECUPERACIÓN DE LOS SERVICIOS DE RECREACIÓN  
ACTIVA Y PASIVA EN EL PARQUE DEL NIÑO Y DE LA  
FAMILIA DEL CENTRO POBLADO SAN ANTONIO, DEL  
DISTRITO DE MOQUEGUA, PROVINCIA MARISCAL NIETO –  
MOQUEGUA”**

**HITO DE CONTROL N° 2 - EJECUCIÓN FÍSICA DE LA OBRA  
AL MES DE JULIO DE 2023**

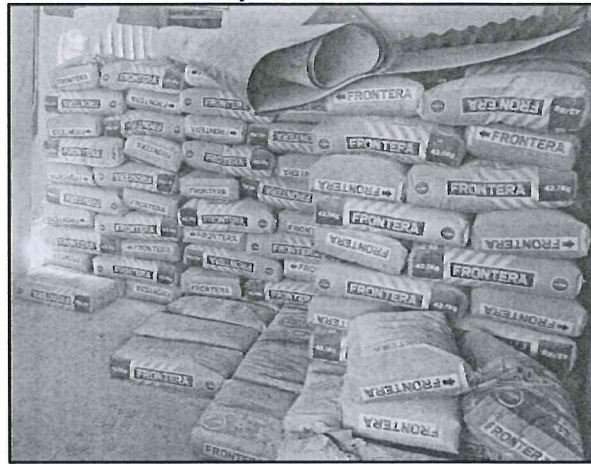
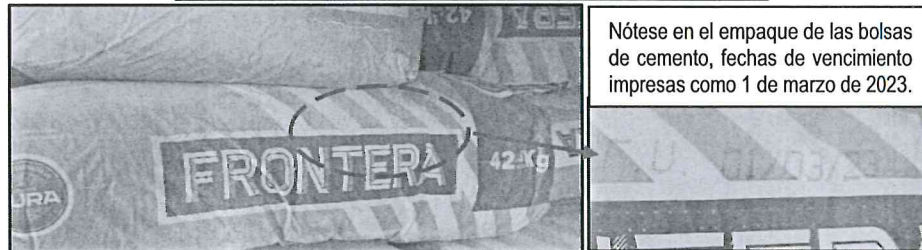
Imágenes N.º 1 y 2  
Acumulación y vencimiento del cemento

De la visita de inspección a la Obra realizada por la comisión de control, en la que se suscribió el Acta n.º 01-2023-OCI-MPMN-SCC1 suscrita el 10 de agosto de 2023, se observó en el almacén 384 bolsas de cemento vencidas<sup>1</sup>, tal como se observa a continuación:

Nótese en el empaque de las bolsas de cemento, fechas de vencimiento impresas como 1 de marzo de 2023.

Al respecto, de la documentación proporcionada por la Entidad a través del oficio n.º 986-2023-A/MDSA de 11 de agosto de 2023, se tiene el informe técnico de la empresa "SERGEO" en virtud a la orden de servicio n.º 3085-2023, indicando entre otros en el numeral 4. Conclusiones, lo siguiente:

- "a) La resistencia obtenida de las probetas **no cumple con la resistencia final**. Esto es debido a la hidratación parcial del cemento IP FRONTERA, además en el mismo envase declara la fecha de vencimiento, el cual es el periodo de 3 meses.
- b) El cemento parcialmente hidratado **pierde sus propiedades** y su capacidad de adherencia. (...).
- c) Si se usa cemento parcialmente hidratado en la construcción, se **reduce la resistencia de las estructuras y se aumenta el riesgo de fallas**.
- d) Además, el uso de cemento parcialmente hidratado **puede afectar la calidad de la mezcla y la adherencia de los materiales**. Esto puede provocar fisuras y grietas en las paredes y techos, lo que puede comprometer la seguridad de la construcción. (...)"

Por lo expuesto, en el transcurso del tiempo dicho material perdería sus características físicas aunado a ello se tiene la recomendación del inspector de obra de la paralización de obra, no teniendo más partidas de solado a ejecutar.

- "a) Se recomienda no utilizar el cemento para concreto estructural, sólo deberá usarse para concreto de baja resistencia como **solados**. (...)"

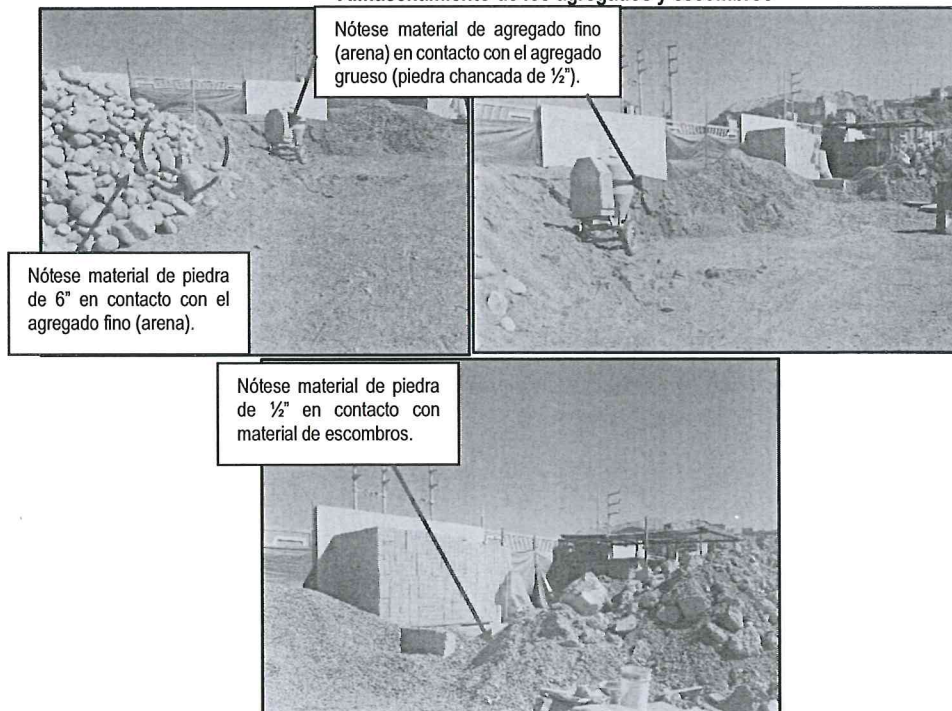
**Imágenes N.º 3, 4 y 5**  
**Almacenamiento de los agregados y escombros**

De la visita de inspección realizada por la comisión de control, en la que se levantó el Acta n.º 02-2023-OCI-MPMN-SCC-1 suscrita el 16 de agosto de 2023 en las instalaciones de la Obra, se observó que el agregado fino y grueso se encuentran almacenados sin elemento de separación entre ellos, asimismo se advierte que el agregado grueso (piedra chancada de ½") se encuentra en contacto con material de escombros, tal como se muestra en las siguientes imágenes:

Al respecto, la norma técnica de edificación E060 Concreto Armado del Reglamento Nacional de Edificaciones<sup>2</sup> establece en el numeral 3.3 Agregados, **que los agregados fino y grueso deben ser manejados como materiales independientes**, a fin de mantener su uniformidad y evitar su contaminación. Énfasis agregado.

La situación expuesta genera el riesgo de utilización de este agregado (mezcla de agregado fino y grueso) contaminado en la preparación del concreto de obra, y afectar la calidad de éste.
