**INFORME DE HITO DE CONTROL
N°077-2023-OCI/5332-SCC**

**“LIMPIEZA Y DESCOLMATACIÓN EN EL RIO NEPEÑA, DE
LOS SECTORES PAÑAMARCA Y HUACATAMBO DISTRITO
DE NEPEÑA, PROVINCIA DE SANTA, DEPARTAMENTO DE
ANCASH Y HUANBACHO DISTRITO DE SAMANCO,
PROVINCIA DE SANTA, DEPARTAMENTO DE ANCASH”
HITO DE CONTROL N° 3 - FICHA TÉCNICA DEFINITIVA**

HITO DE CONTROL N° 3 - FICHA TÉCNICA DEFINITIVA

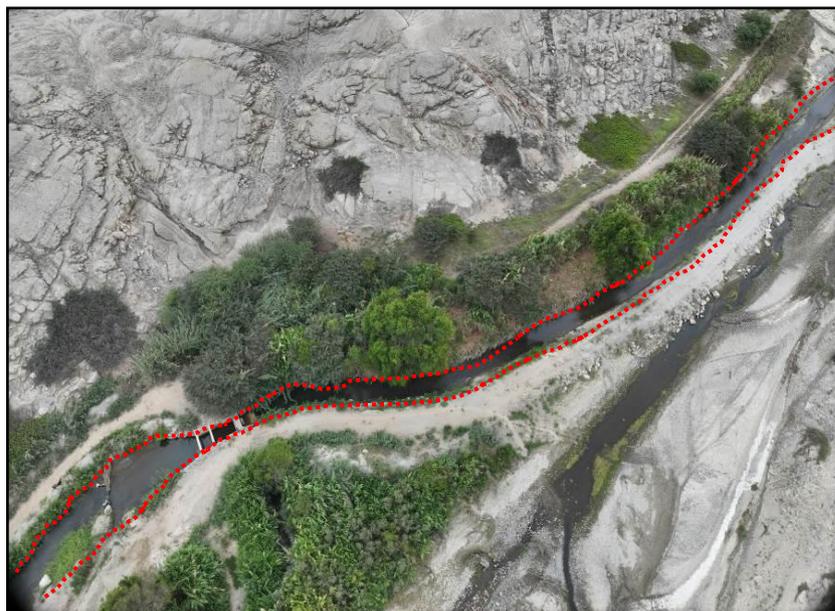
En la visita de inspección realizada a los sectores Pañamarca, Huanbacho y Huacatambo se pudo constatar que existen canales para realizar el regadío de los terrenos de cultivo como se observa en las fotografías siguientes:

**FOTOGRAFÍA N° 1
CANAL DE REGADÍO EXISTENTE EN EL SECTOR PAÑAMARCA**

Sin embargo, en las fichas técnicas definitivas aprobadas de los sectores Pañamarca, Huacatambo, Huanbacho no se ha determinado el número total de tomas laterales existentes; así como tampoco, las trochas carrozables existentes en los citados sectores; además, en los planos clave de las aludidas fichas técnicas no se han considerado detalles de las conexiones a los canales y trochas existentes, tal como se muestra en las imágenes siguientes:

Conforme lo expuesto, la Ficha Técnica Definitiva habría sido aprobada pese a que no se cuenta con el detalle de tomas laterales existentes; así como tampoco, las trochas carrozables existentes.

La situación expuesta, perjudicaría las estructuras de captación de agua para el riego de las extensas áreas de cultivo y trochas carrozables existentes, lo cual significaría la afectación de los agricultores y accesos; así como, demoras en la ejecución y mayores costos en la actividad de limpieza y descolmatación del río Nepeña en los sectores de Pañamarca, Huacatambo y Huanbacho, situación que podría generar una potencial situación de conflicto de carácter social.

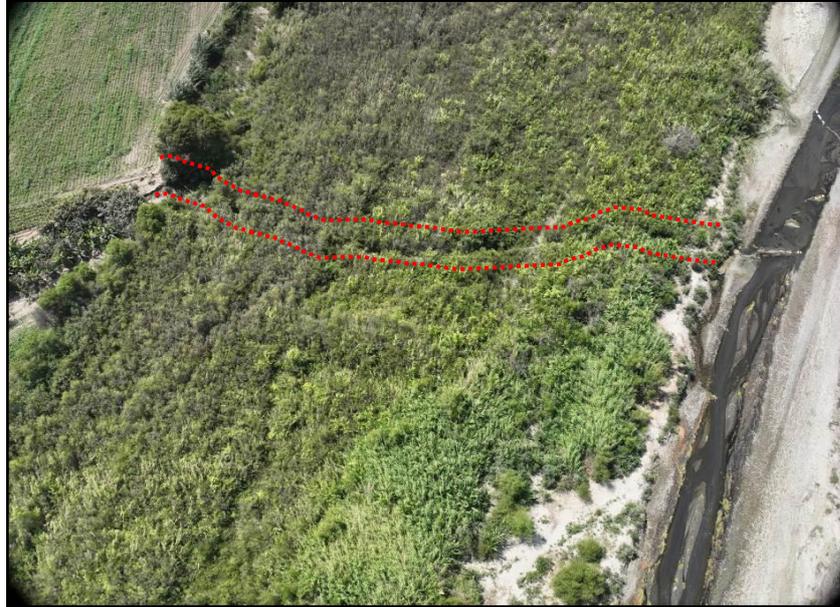
FOTOGRAFÍA N° 2
VISTA DE CANAL DE REGADÍO EN EL SECTOR HUANBACHO

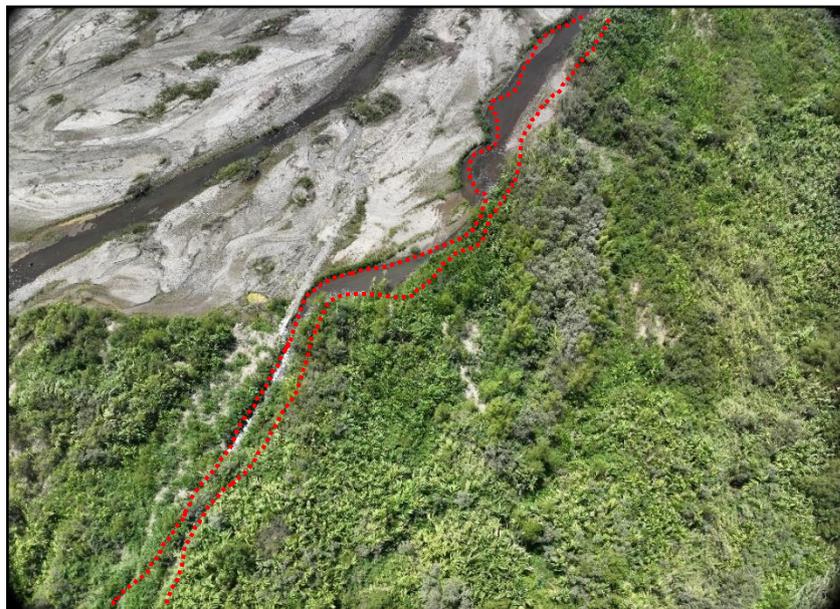
FOTOGRAFÍA N° 3
VISTA DE CANAL DE REGADÍO EN EL SECTOR HUACATAMBO

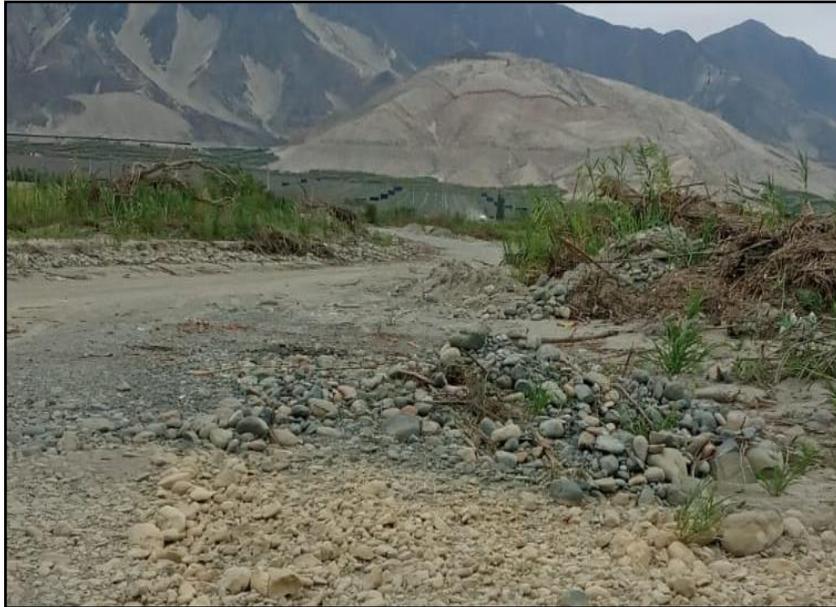
Asimismo, se ha verificado la existencia de trochas carrozables en los referidos sectores utilizados por vehículos y pobladores, como se observa en las fotografías siguientes:

FOTOGRAFÍA N° 4
TROCHA CARROZABLE EN EL CAUCE DEL RIO NEPEÑA - SECTOR PAÑAMARCA

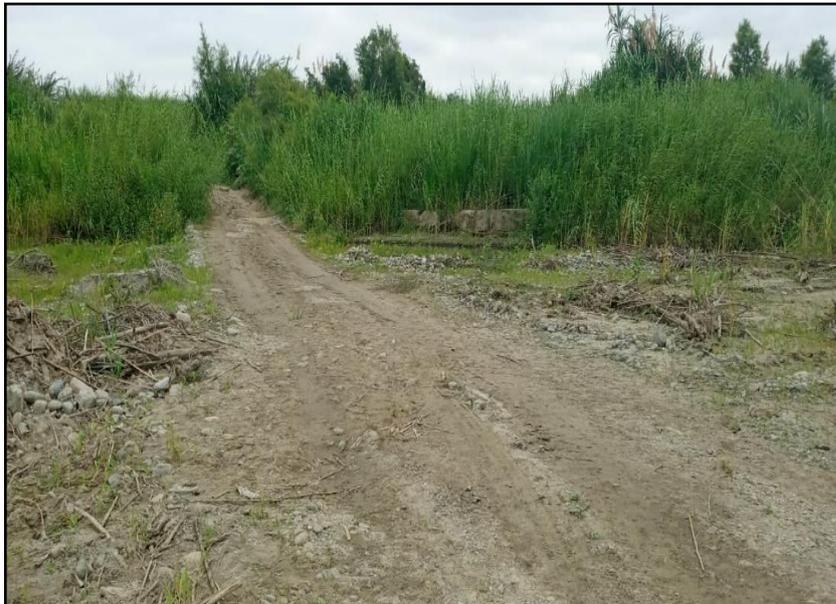
FOTOGRAFÍA N° 5
TROCHA CARROZABLE EN EL CAUCE DEL RIO NEPEÑA - SECTOR HUANBACHO

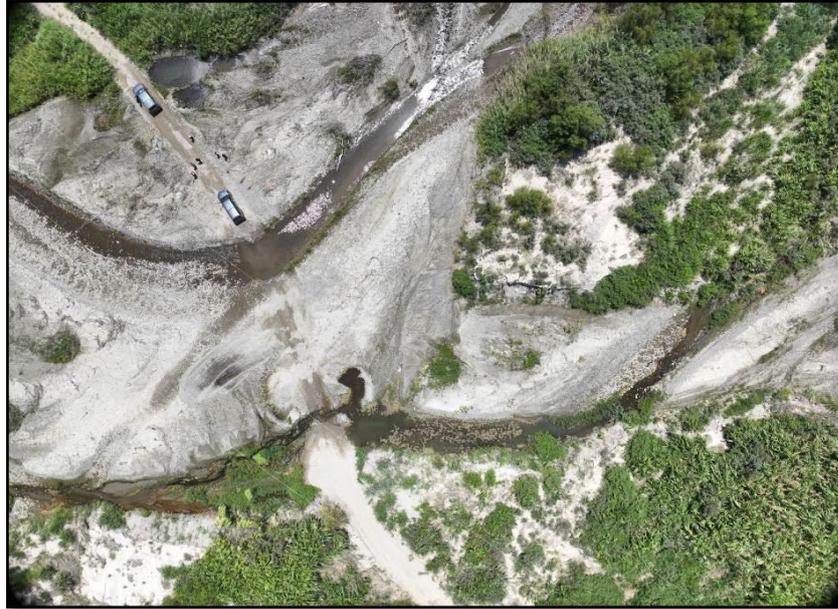
FOTOGRAFÍA N° 6
TROCHA EN EL CAUCE DEL RIO NEPEÑA EN EL SECTOR HUACATAMBO
