**INFORME DE HITO DE CONTROL
N° 080-2023-OCI/5332-SCC**

CONTROL CONCURRENTE

**“LIMPIEZA Y DESCOLMATACIÓN DEL RÍO SECHÍN EN EL
SECTOR TAMBILLOS – PLATANAL ALTO, DISTRITO DE
BUENA VISTA ALTA, PROVINCIA DE CASMA,
DEPARTAMENTO DE ÁNCASH; Y DEL RÍO LOCO EN LOS
SECTORES: TAMBAR-POCOS-HUARCOS Y HUARCOS-
LIMONHIRCA, DISTRITO DE MORO, PROVINCIA DEL SANTA,
DEPARTAMENTO DE ÁNCASH”**

**HITO DE CONTROL N° 2: INICIO DE LA EJECUCIÓN DEL
SERVICIO**

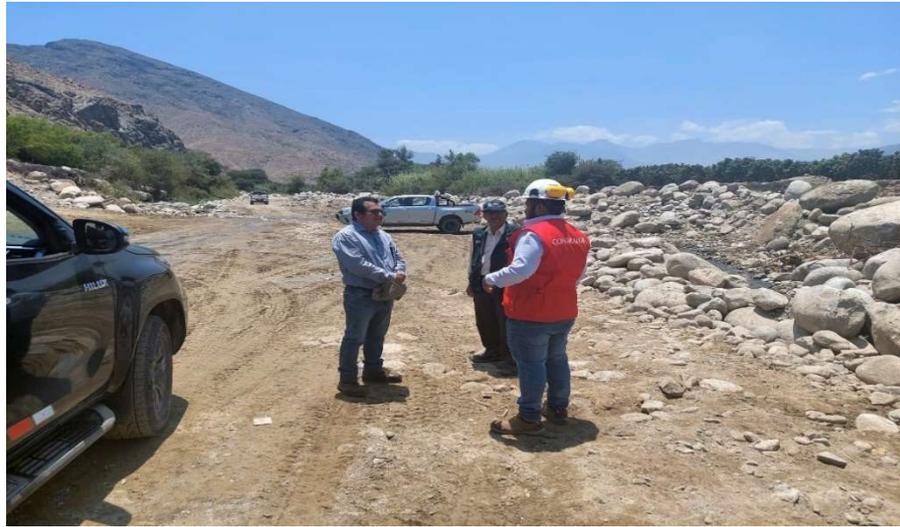
donde se ejecutaría el servicio, evidenciándose que desde la progresiva km 0+00 al 3+389 no se está ejecutando ningún trabajo relacionado al servicio, tal como se muestra:

IMAGEN N° 5
EN EL SECTOR TAMBILLOS – PLATANAL ALTO, PROGRESIVA 1+350, NO SE OBSERVA EL INICIO DE TRABAJOS DE LIMPIEZA Y DESCOLMATACIÓN.

Muestra el tramo Tambillos - Platanal Alto, progresiva 1+350, sin ejecución de trabajos relacionados al servicio.

Sin embargo, pese a haber transcurrido 39 días de haberse aprobado la Ficha Técnica Definitiva, la Entidad no cautela la implementación del acta de entrega de terreno para el inicio de trabajos de descolmatación, así como el plan de trabajo, necesarios para iniciar la ejecución de la prestación.

Finalmente, la demora en el inicio de la prestación pondría en riesgo la ejecución oportuna de las actividades de limpieza y descolmatación en el cauce del río Sechín, lo que ocasionaría desbordes en máximas avenidas del río Sechín y daños a la población aledaña.

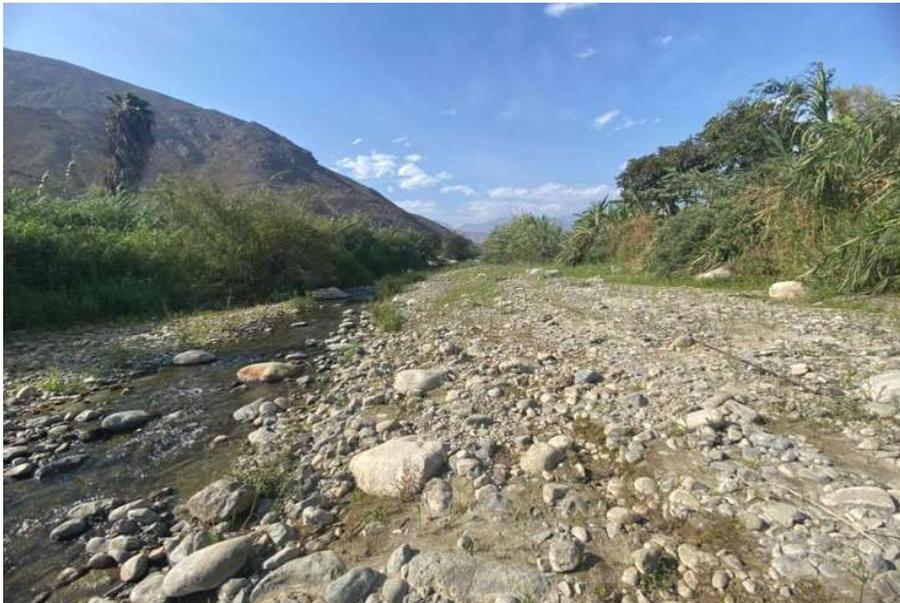
IMAGEN N° 6
EN EL SECTOR TAMBILLOS – PLATANAL ALTO, PROGRESIVA 0+500, NO SE OBSERVA EL INICIO DE TRABAJOS DE LIMPIEZA Y DESCOLMATACIÓN.

Muestra el tramo Tambillos - Platanal Alto, progresiva 0+500, sin ejecución de trabajos relacionados al servicio.

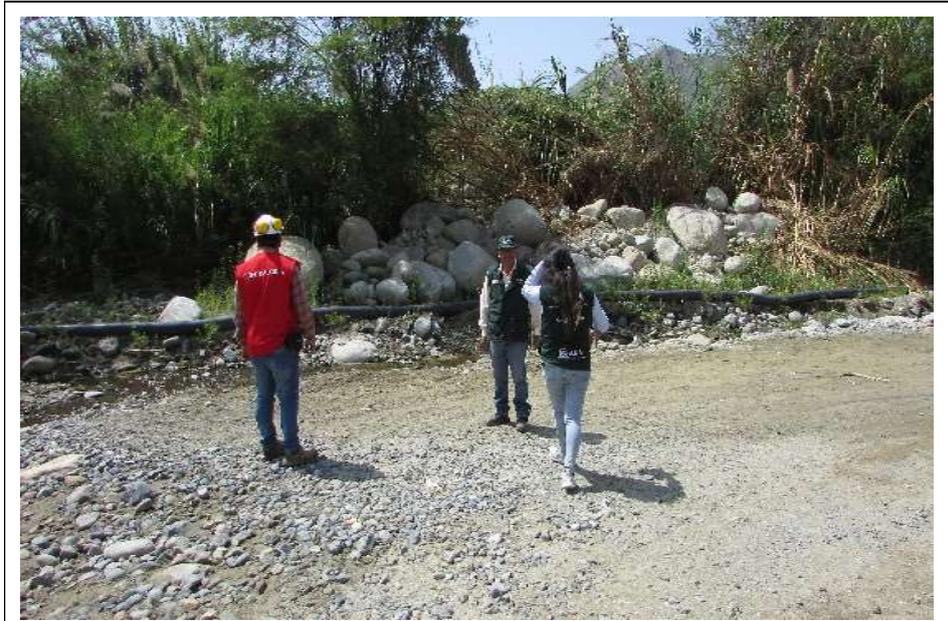
Asimismo, el 12 de octubre de 2023 se realizó otra visita de inspección física al lugar donde se ejecutará el servicio, evidenciándose que el servicio de descolmatación aun no ha iniciado su ejecución, tal como se muestra:

IMAGEN N° 7
EN EL SECTOR TAMBILLOS – PLATANAL ALTO, PROGRESIVA 0+150, NO SE OBSERVA EL INICIO DE TRABAJOS DE LIMPIEZA Y DESCOLMATACIÓN AL 12 DE OCTUBRE DE 2023.

Muestra el tramo Tambillos - Platanal Alto, progresiva 0+150, sin ejecución de trabajos relacionados al servicio, durante la visita de inspección de campo del 12 de octubre de 2023.
