**INFORME DE HITO DE CONTROL  
N° 082-2023-OCI/5332-SCC**

**“LIMPIEZA Y DESCOLMATACIÓN EN EL RIO LOCO,  
SECTOR VIRAHUANCA-PAREDONES-VINCHAMARCA  
CHICA-HUARCOS, DISTRITO DE MORO, PROVINCIA DE  
SANTA Y EN EL RIO SECHIN, SECTOR RINCONADA,  
DISTRITO DE BUENA VISTA ALTA, PROVINCIA DE CASMA,  
DEPARTAMENTO DE ANCASH”**

**HITO DE CONTROL N° 2 – AVANCE DE LA EJECUCIÓN DEL SERVICIO  
CONFORME A LA FICHA TÉCNICA DEFINITIVA APROBADA**

**PERÍODO DE EVALUACIÓN DEL HITO DE CONTROL:  
10/10/2023 AL 26/10/2023**

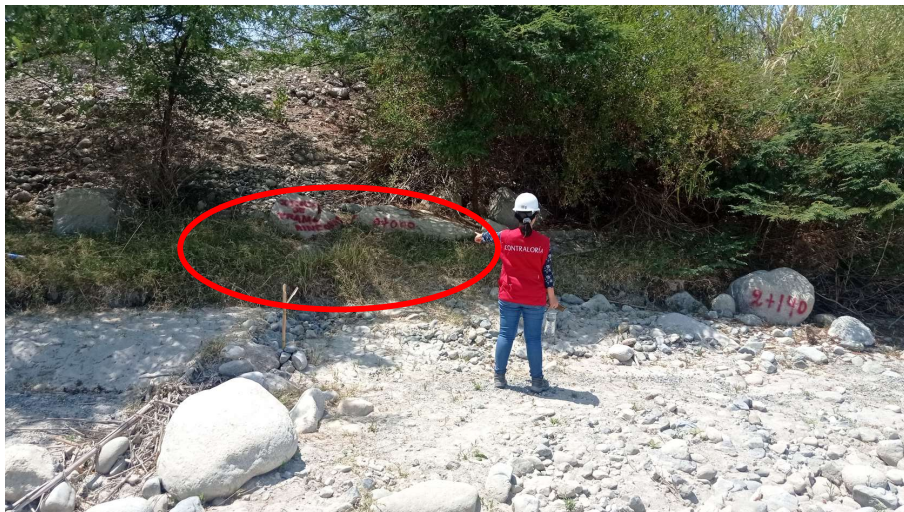
**IMAGEN N°2:**  
**PROGRESIVA KM 0+000 O PUNTO DE INICIO DEL SECTOR RINCONADA SIN INTERVENCIÓN**

Observando el cuadro anterior, se coteja que no sólo se está incumpliendo con los plazos de elaboración de la ficha técnica definitiva, pues según los términos de referencia, indican sólo un plazo de 10 días calendarios, también se están incumpliendo con los plazos para iniciar la ejecución de los trabajos de limpieza y descolmatación del sector Rinconada que debió haber iniciado inmediatamente después de la aprobación de la ficha técnica definitiva; sin embargo, durante la visita de campo realizada por la comisión de servicio el día 16 de octubre<sup>10</sup>, hemos podido constatar que, aún no se ha iniciado la intervención en dicho sector, tal como se muestra en las siguientes fotografías:

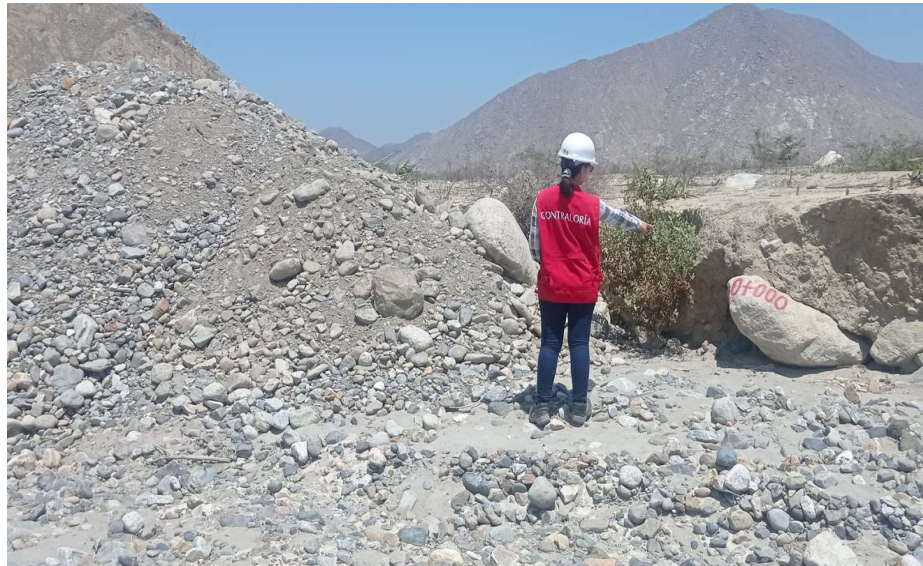
**IMAGEN N°26:  
VISTA DEL PUNTO INICIAL DE INTERVENCIÓN DEL SECTOR VIRAHUANCA PAREDONES**

- Finalmente, hemos constatado que, la partida de conformación de dique con material propio no ha sido ejecutada hasta el momento, teniendo un atraso de obra considerable, tal como podemos verificar en el cuadro N°13.

En conclusión, la Entidad debe cautelar tanto los equipos mínimos necesarios como el personal requerido para lograr los avances de obra por partida esperados y de acuerdo a los cronogramas de obra aprobados, para así, no generar incumplimientos al decreto de urgencia n°15-2023, en cuanto a la finalidad de realizar los trabajos de manera inmediata.
