INFORME DE AUDITORÍA N° 058-2024-2-0446-AC

**AUDITORÍA DE CUMPLIMIENTO
MUNICIPALIDAD PROVINCIAL DE MARISCAL NIETO**

**"SERVICIO DE MANTENIMIENTO PERIÓDICO Y
RUTINARIO DE LOS CAMINOS VECINALES DEL
PAQUETE I BAJO EL MARCO DEL D.U N° 070-2020"**

**PERÍODO: 9 DE JULIO DE 2020 AL 31 DE DICIEMBRE DE
2022**

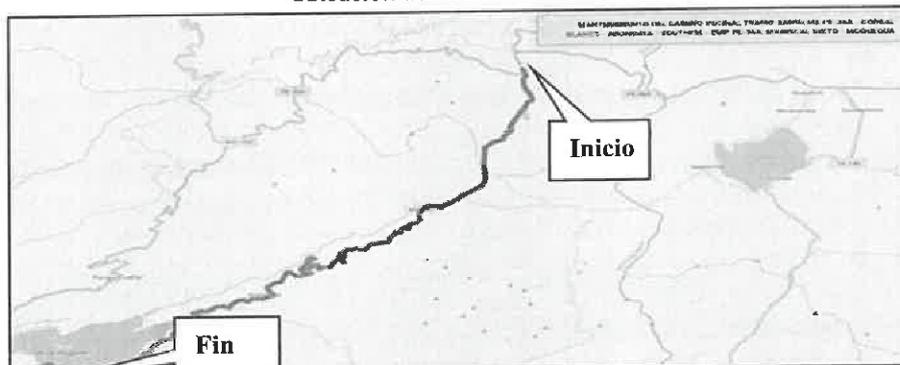
Imagen n.º 2
Ubicación del Tramo I: MO-567

Según el plan de trabajo del tramo I, este tiene una longitud de 41.82 km y queda ubicado en el distrito de Torata.

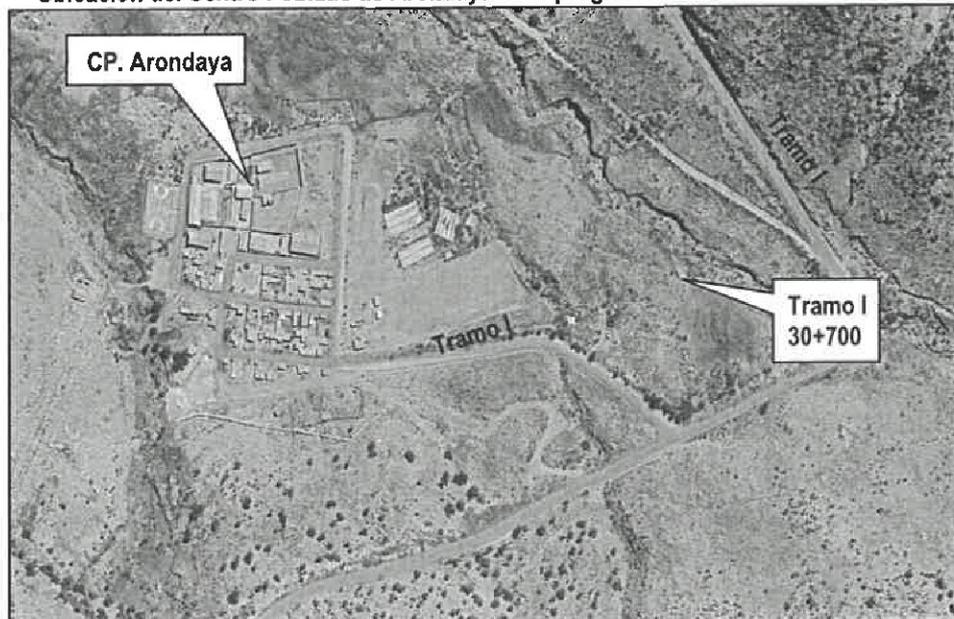
Imagen n.º 4

Ubicación del Centro Poblado de Arondaya en la progresiva 30+700 del Tramo I
