**INFORME DE HITO DE CONTROL
N° 023-2024-OCI/0446-SCC**

**EJECUCIÓN DE LA OBRA: “CREACION DE LOS
SERVICIOS DE AGUA POTABLE Y DISPOSICION
SANITARIA DE EXCRETAS EN LAS ASOCIACIONES DE
VIVIENDAS DE LA JUNTA VECINAL PAMPAS DE SAN
ANTONIO Y ANEXOS DEL DISTRITO DE SAN ANTONIO,
PROVINCIA DE MARISCAL NIETO, DEPARTAMENTO DE
MOQUEGUA”**

**HITO DE CONTROL N° 1: “AVANCE DE EJECUCIÓN DE
OBRA AL MES DE FEBRERO DE 2024”**

**PERÍODO DE EVALUACIÓN:
DEL 11 AL 15 DE MARZO DE 2024**

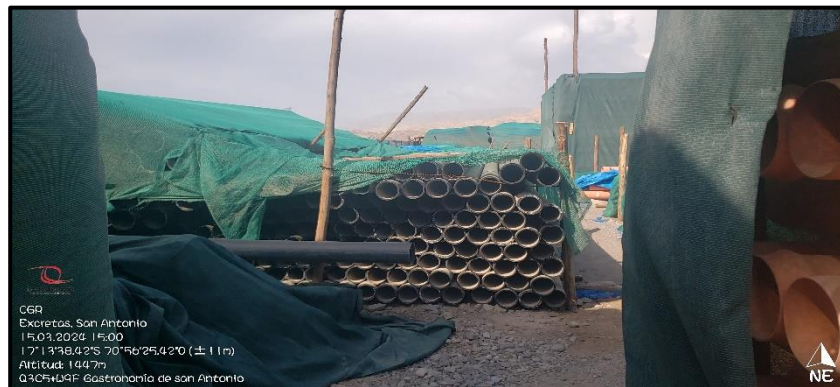
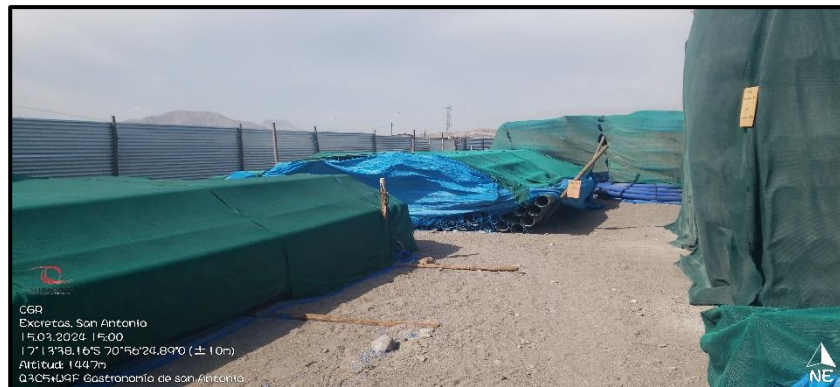
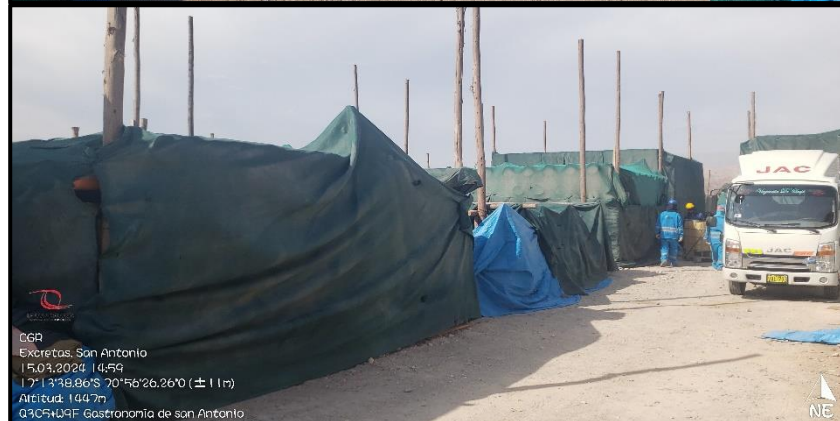
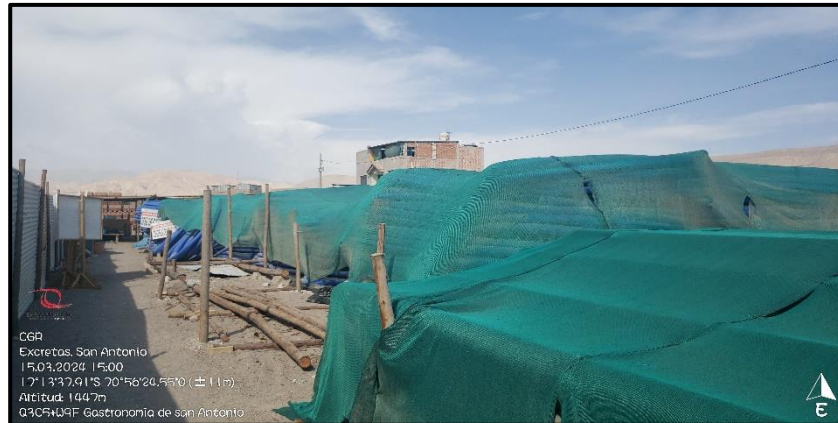
Imágenes n. os 2, 3, 4 y 5
Materiales adquiridos para la ejecución de la línea de aducción y distribución de agua en los sectores 01 y 02.

La situación descrita ha generado que, a la fecha, el proyecto no haya podido iniciar la ejecución de los trabajos programados en su totalidad. A pesar de que el proyecto comenzó su ejecución el 14 de noviembre de 2022 y se cuenta con una gran parte del material necesario para el sistema de aducción y distribución de agua potable para los sectores 01 y 02, además que la solicitud de autorización requerida por la Municipalidad Distrital de San Antonio para trabajar en la faja marginal del canal de Pasto Grande, administrado por el Proyecto Especial Regional Pasto Grande, ha sido denegada.

Esta situación ha llevado a considerar por parte del residente e inspector¹⁹ de obra un nuevo trazo para el proyecto, lo que implica realizar modificaciones al expediente técnico. Sin embargo, esto podría generar costos adicionales debido al plazo adicional que se requeriría.

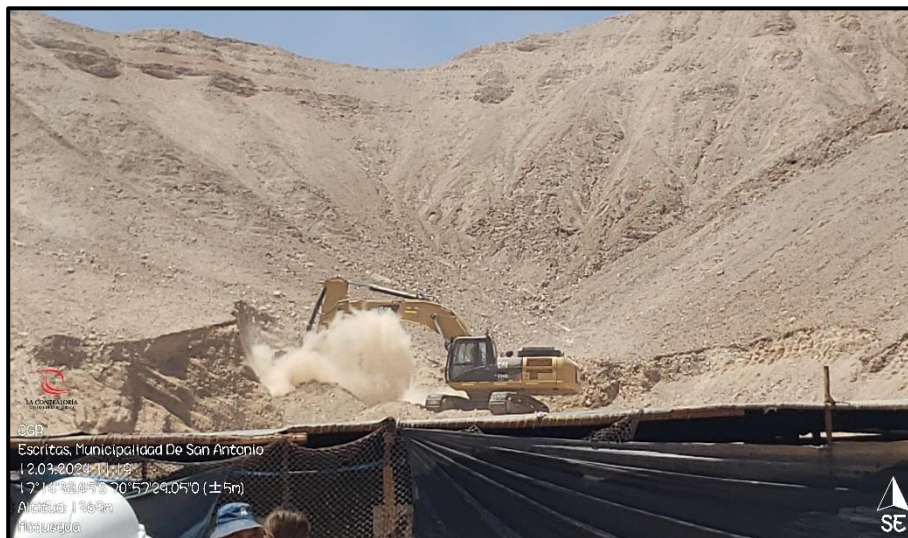
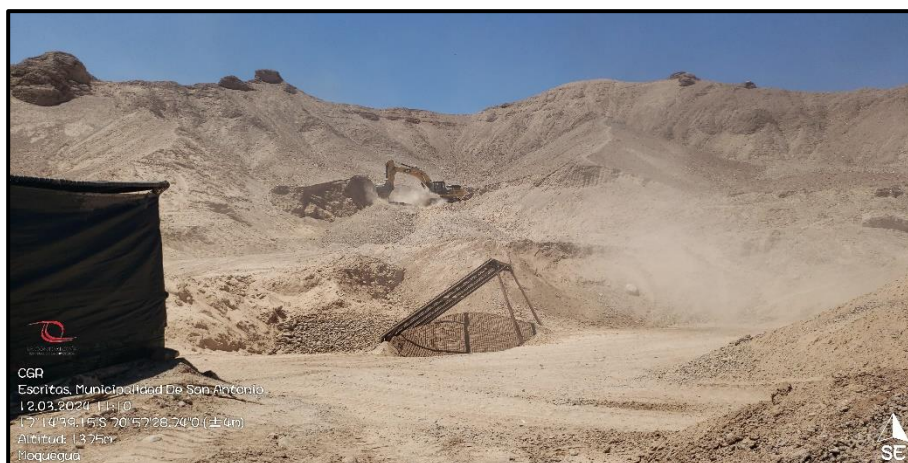
Imágenes n.ºs 6 y 7
Contaminación atmosférica por material particulado debido a los trabajos de operación en cantera

Se verificaron los trabajos de corte, extracción y clasificación de material granular no metálico en una cantera ubicada de acuerdo al sistema de coordenadas WGS84²⁹ 17°14'39.15"S, 70°57'28.74"O, en el cual se pudo apreciar la contaminación atmosférica por material particulado debido a los trabajos de operación en cantera y que no se ejecutaría algún control de mitigación, demostrando así un inadecuado manejo ambiental.

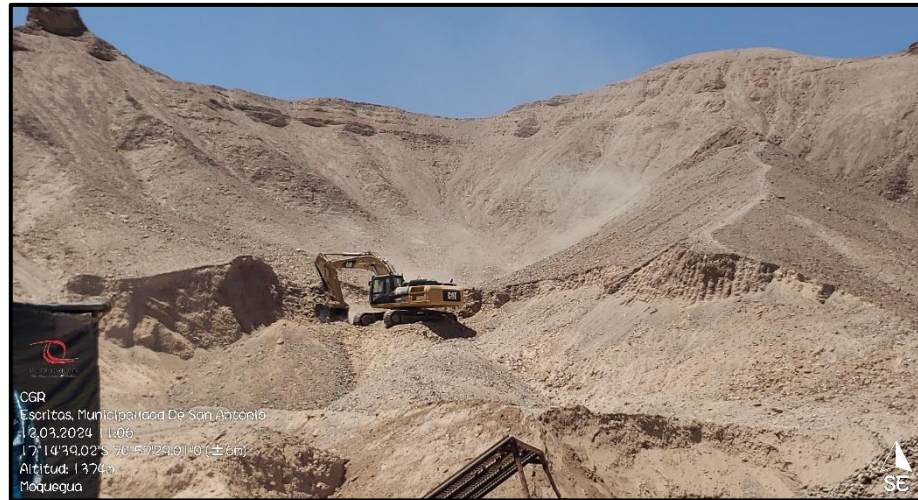
Imágenes n.ºs 11, 12, 13 y 14
Personal de obra dentro del área de trabajo asignado sin contar con servicio higiénicos.

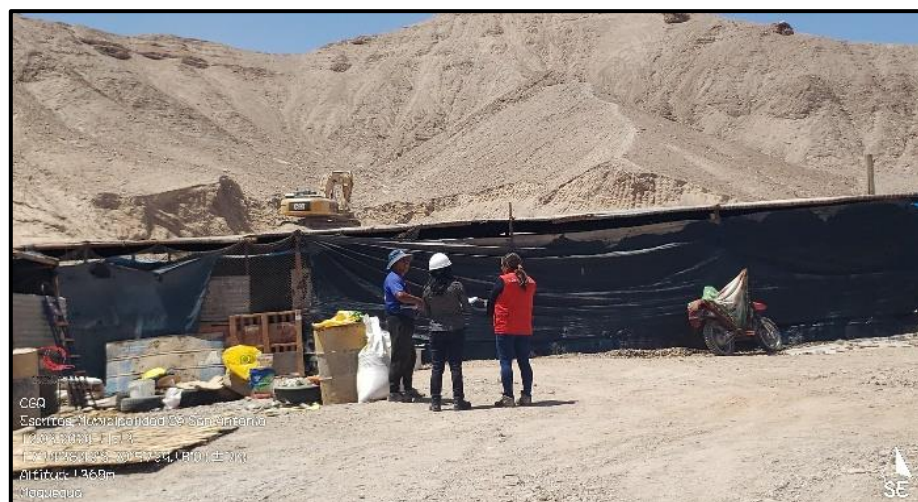
“(...) Nos apersonamos al área de extracción de material para relleno ubicado en el lugar indicado en el exordio del presente (Alto Omo S/N) , procediéndonos a entrevistar con el señor Hugo Vilca Incacoña identificado con DNI 80041988, quien manifestó ser poseionario del predio en mención (coordenadas 17°14´38755 70°57´28770 altitud1371m) conforme Constancia de posesión otorgada por la Municipalidad Distrital de San Antonio expedida hace 2 – 3 años aproximadamente, asimismo, nos indica que a fin de que la municipalidad extraer el material en mención se suscribió un Acta con la misma con una vigencia que no puede especificar, siendo el acuerdo que la entidad lleve a cabo el aplanamiento de lo que corresponde a parte del predio de su posesión ubicado a las laderas del cerro.(...)”.

Imagen n.º 15
Consulta con poseionario del terreno.

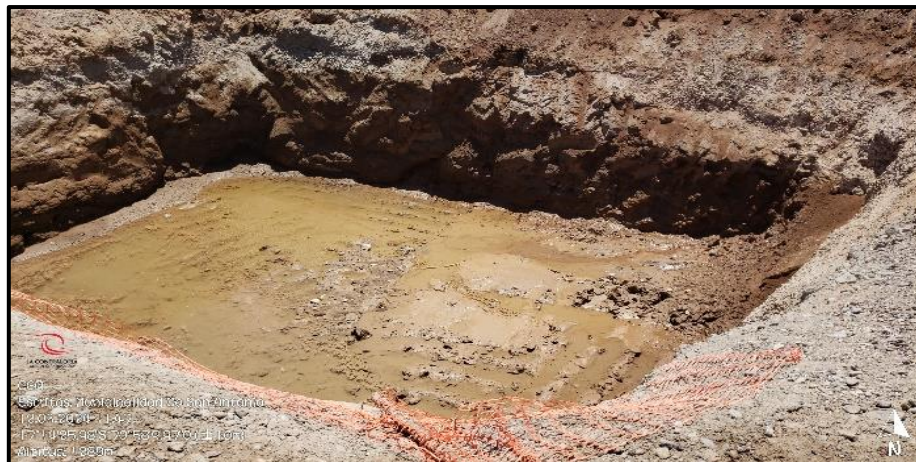
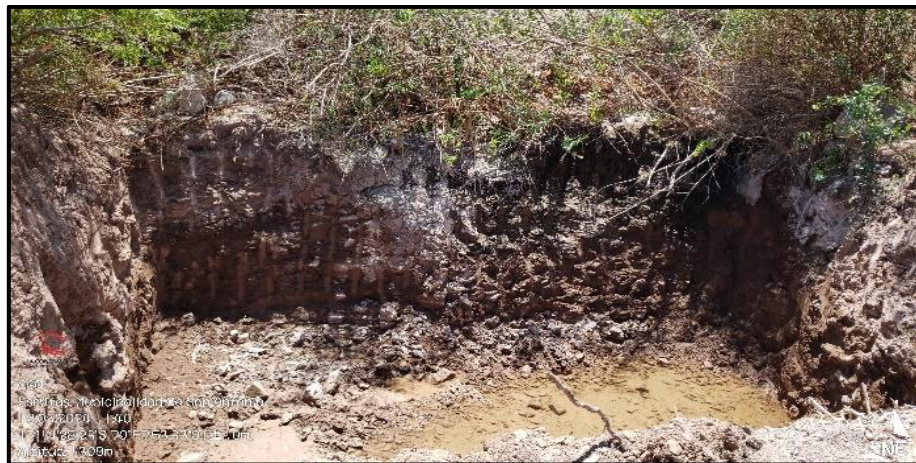
En cuanto al uso del agua para algunos trabajos en la obra, la comisión, junto con el residente e inspector de obra, se dirigieron a dos puntos ubicados en coordenadas WGS84 17°14'25.98" S, 70°58'9.97" O y 17°14'28.27" S, 70°57'53.14" O. Los ejecutores explicaron que estos terrenos son de propiedad privada y que se estaría extrayendo agua del subsuelo mediante un proceso de aniego, previa autorización de los propietarios.

Imágenes n.ºs 16 y 17
Consulta con posesionario del terreno.
