**INFORME DE HITO DE CONTROL  
N° 034-2024-OCI/0446-SCC**

**EJECUCIÓN DE LA OBRA: “CREACIÓN DEL SERVICIO  
DEPORTIVO Y DE RECREACIÓN EN LA MZ “I” SECTOR  
5B, ASOCIACIÓN LOS BARRANCOS DE LA JUNTA  
VECINAL LUCHANDO JUNTOS POR SAN ANTONIO,  
DISTRITO DE SAN ANTONIO, MARISCAL NIETO,  
MOQUEGUA”**

**HITO DE CONTROL N ° 1: “EJECUCIÓN DE OBRA AL 20  
DE MARZO DE 2024”**

**PERÍODO DE EVALUACIÓN:  
DEL 14 AL 20 DE MARZO DE 2024**

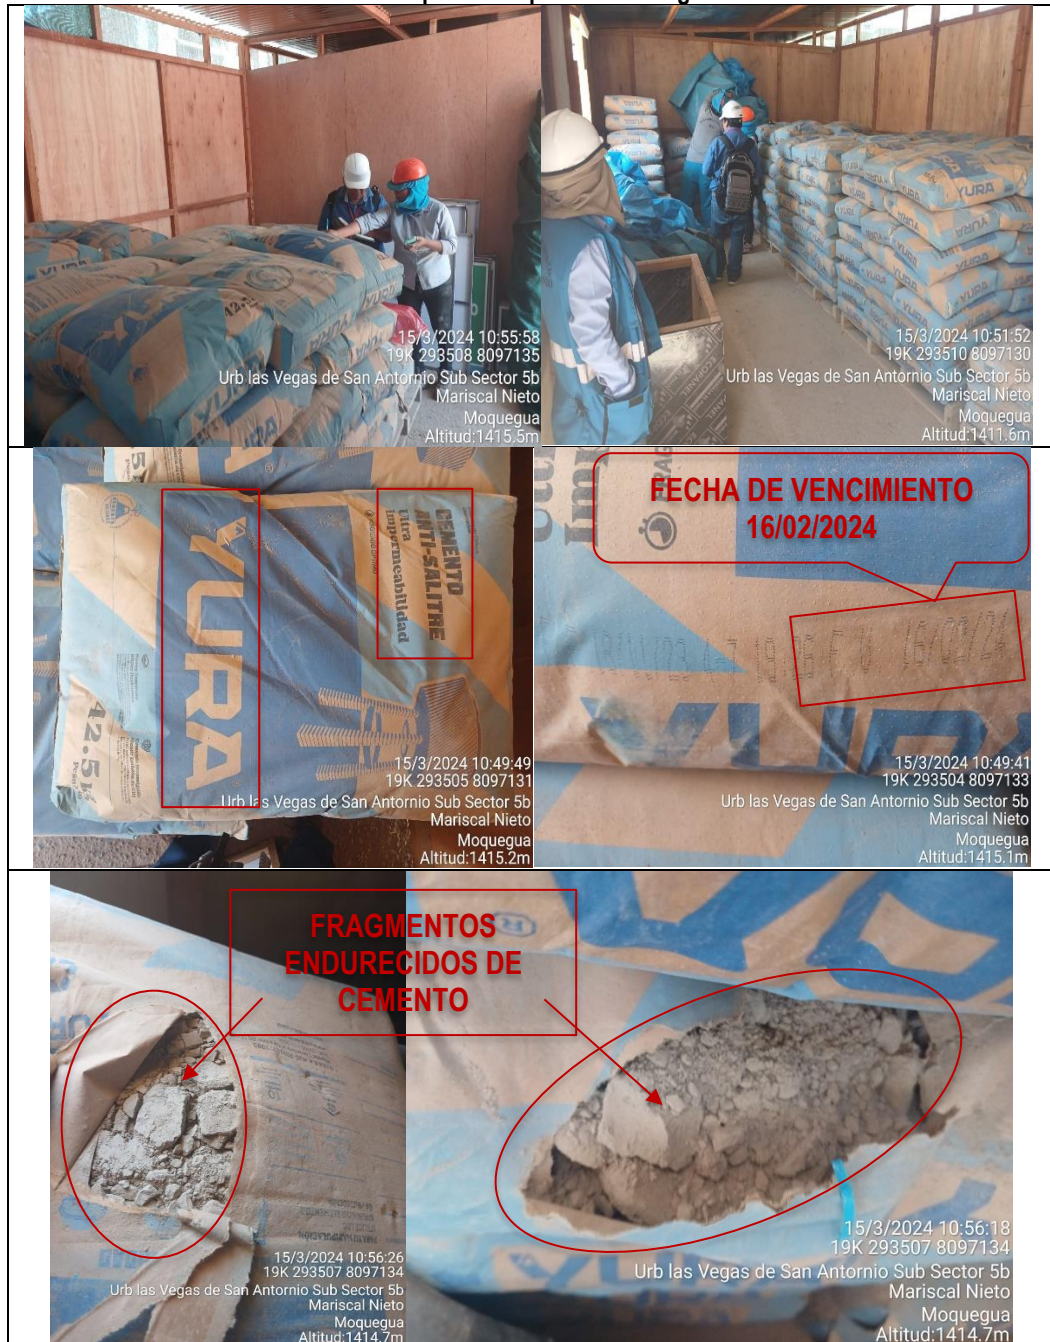
**Panel de imágenes n.º 1**  
**418 bolsas de cemento portland tipo HS x 42.5 kg marca Yura**

En la inspección física realizada el 15 de marzo del 2024 se encontró 418 bolsas de cemento portland tipo HS x 42.5 kg marca Yura, las cuales estarían solidificadas en fragmentos endurecidos; dicha diligencia se realizó en presencia de la Almacenera de Obra y Residente de Obra.

Sobre el particular, es preciso señalar, que las 418 bolsas de cemento vencidos representarían un perjuicio económico para la entidad y el uso de los mismos en la ejecución de la obra, podría afectar la calidad del concreto y no alcanzar la resistencia de diseño conforme a las especificaciones técnicas del expediente técnico aprobado.

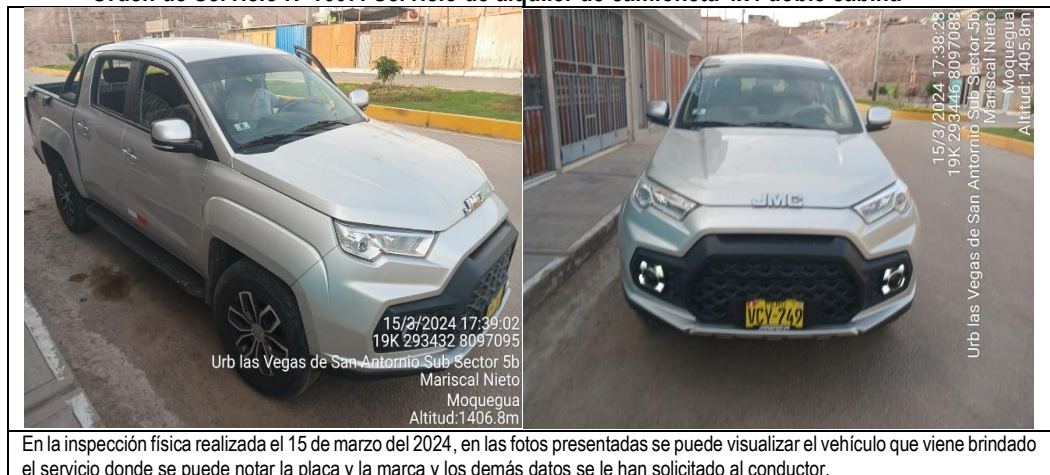
**Imagen n.º 2**  
**Orden de Servicio N°1607: Servicio de alquiler de camioneta 4x4 doble cabina**

En la inspección física realizada el 15 de marzo del 2024, en las fotos presentadas se puede visualizar el vehículo que viene brindando el servicio donde se puede notar la placa y la marca y los demás datos se le han solicitado al conductor.

Adicionalmente, en la inspección física realizada, se advirtió que el operador que estaba manejando el referido vehículo **no es el mismo operador ofertado** por el proveedor; por lo que, el proveedor habría realizado el cambio de operador (personal clave) sin haber comunicado y aprobado por la entidad.

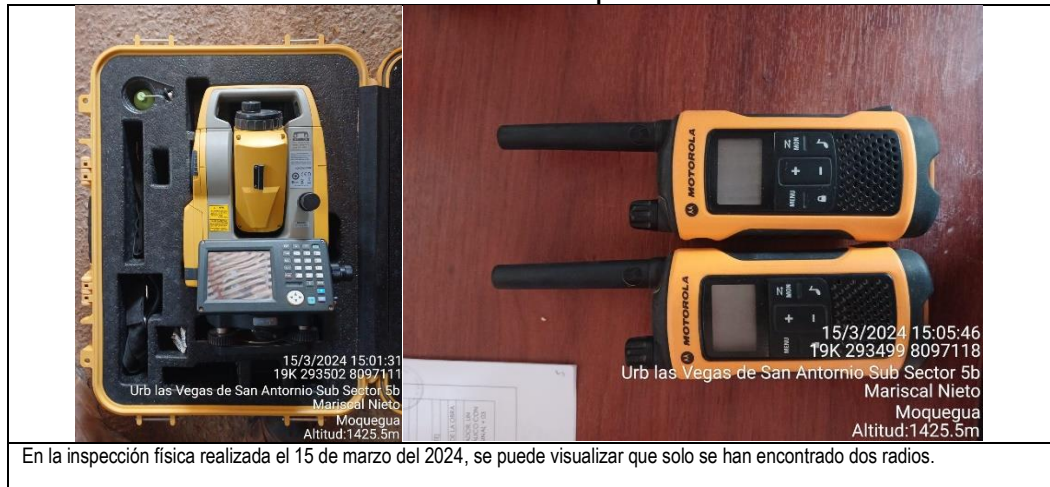
**Imagen n.º 3**  
**Orden de Servicio N°1809: Servicio de alquiler de estación total**

En la inspección física realizada el 15 de marzo del 2024, se puede visualizar que solo se han encontrado dos radios.

Por lo que, el proveedor no estaría cumpliendo con los términos de referencia del “Servicio de alquiler de estación total (incl. estación total + accesorios + nivel topográfico)”, situación que no estaría siendo advertido por la residencia de la obra.

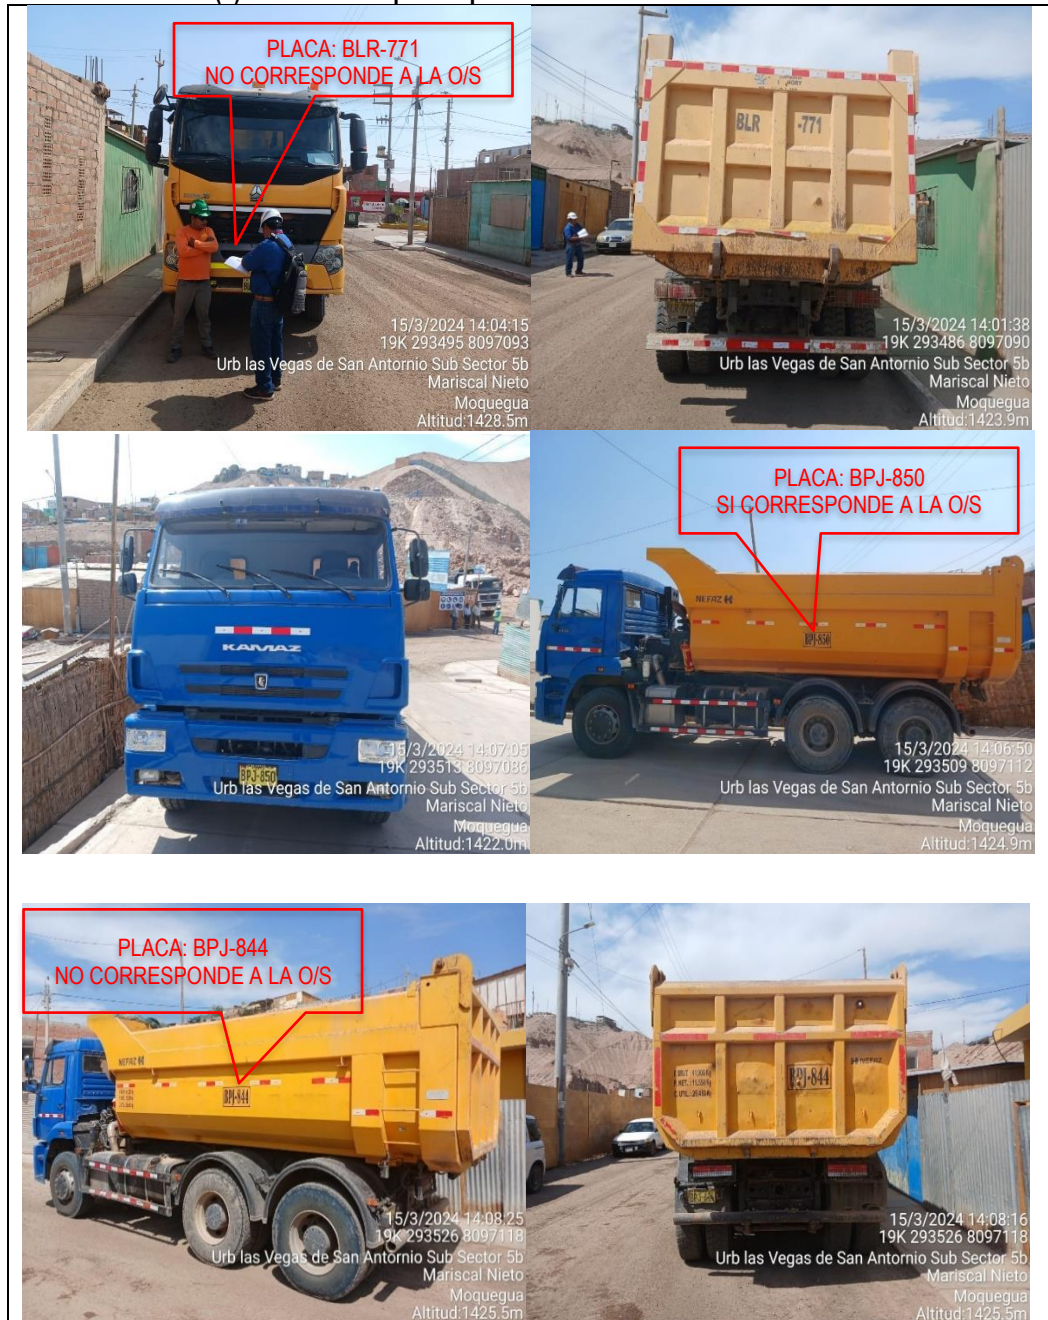
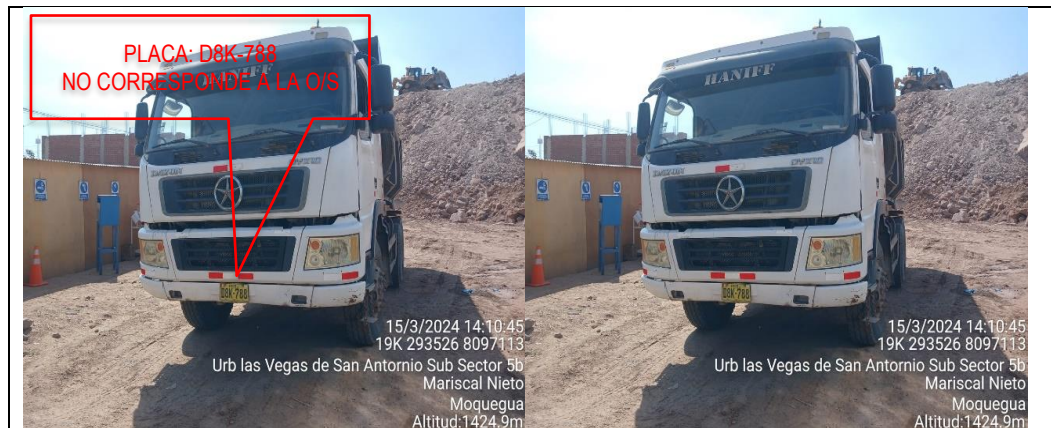
**Panel de imágenes n.º 2**  
**Cuatro (4) camiones volquetes que vienen brindado servicio a la obra**

En la inspección física realizada el 15 de marzo del 2024 se comparó la orden de servicio N°1932 conjuntamente con la maquinaria que viene brindado el servicio. En las fotos de arriba se presentan los cuatro volquetes que vienen brindado el servicio a la obra.

Conforme se muestra en el cuadro y panel de imágenes precedentes, los cuatro (4) camiones volquete serian del proveedor (Asociados H y J EIRL) y solo el camión volquete de 15 m3 de placa BPJ-850 correspondería al servicio de alquiler contratado, mas no los otros tres (3) camiones volquetes, y considerando que el servicio de alquiler es a **máquina seca**, al emplear los otros (3) camiones volquetes se estaría consumiendo combustible.

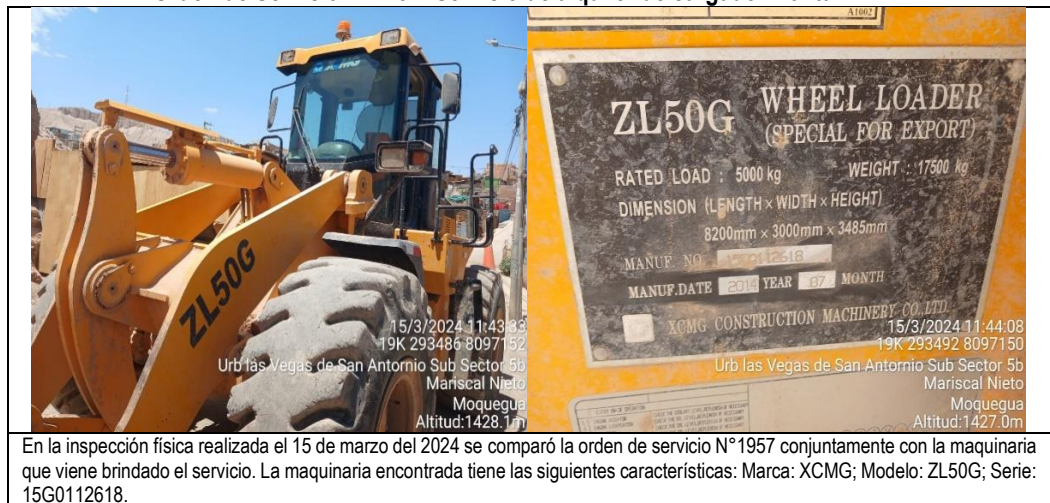
**Imagen n.º 4**  
**Orden de Servicio N°2257: Servicio de alquiler de cargador frontal**

En la inspección física realizada el 15 de marzo del 2024 se comparó el orden de servicio N°1957 conjuntamente con la maquinaria que viene brindado el servicio. La maquinaria encontrada tiene las siguientes características: Marca: XCMG; Modelo: ZL50G; Serie: 15G0112618.

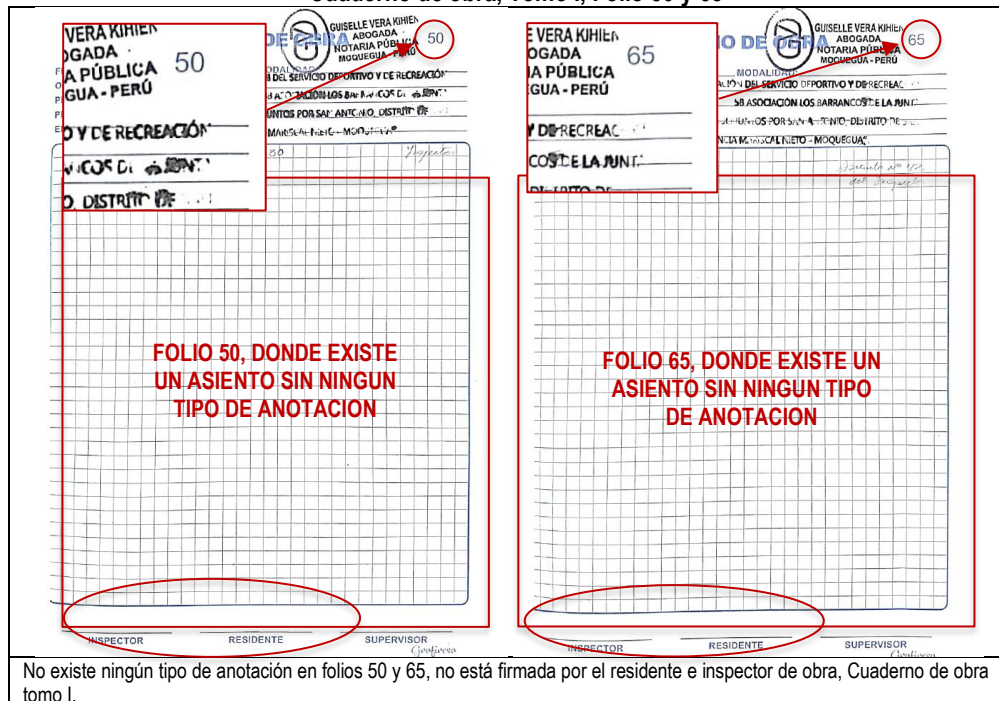
Imagen n.º 9  
Cuaderno de obra, Tomo I, Folio 50 y 65

No existe ningún tipo de anotación en folios 50 y 65, no está firmada por el residente e inspector de obra, Cuaderno de obra tomo I.
