### INFORME DE HITO DE CONTROL Nº 094-2024-OCI/5347-SCC

**“MEJORAMIENTO DEL SERVICIO DE EDUCACIÓN  
SUPERIOR TECNOLÓGICA DEL I.E.S.T.P. LUIS E.  
VALCÁRCEL, DISTRITO DE ILO, PROVINCIA DE ILO Y  
DEPARTAMENTO DE MOQUEGUA”**

#### HITO DE CONTROL N.º 1 – EJECUCIÓN AL MES DE SETIEMBRE 2024

PERÍODO DE EVALUACIÓN DEL HITO DE CONTROL:  
DEL 18 DE SETIEMBRE DE 2024 AL 27 DE SETIEMBRE DE 2024

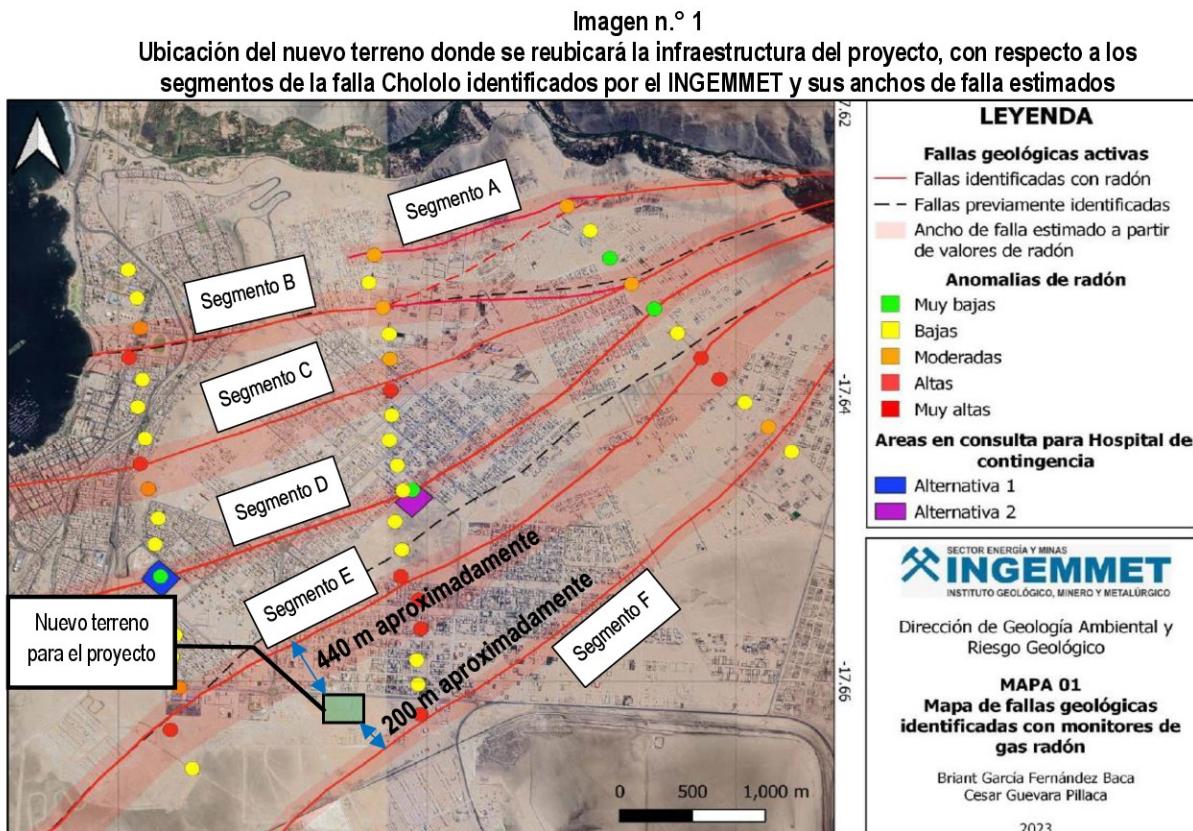
Valcárcel de Ilo está ubicado entre dos de los segmentos de la falla geológica Chololo, conforme se aprecia en la siguiente imagen:

**Fuente:** Informe n.º 036-2023-INGEMMET/DGAR/BGFB de 13 de junio de 2023, emitido por el jefe de proyecto de la "Actividad 13: Monitoreo de fallas activas" de la Dirección de Geología Ambiental y Riesgo Geológico del INGEMMET.

- *Además, recomendamos tener en cuenta la ubicación de las fallas, que se muestran en el mapa 01, al considerar nuevas propuestas para la construcción del hospital de contingencia y otras infraestructuras de gran relevancia en Ilo y sus alrededores. En lo posible alejarlas de ellas.*
- *Asimismo, sugerimos restringir la construcción de infraestructuras locales en áreas afectadas por fallas geológicas, y aprovechar estas zonas para crear áreas verdes y espacios recreativos."*

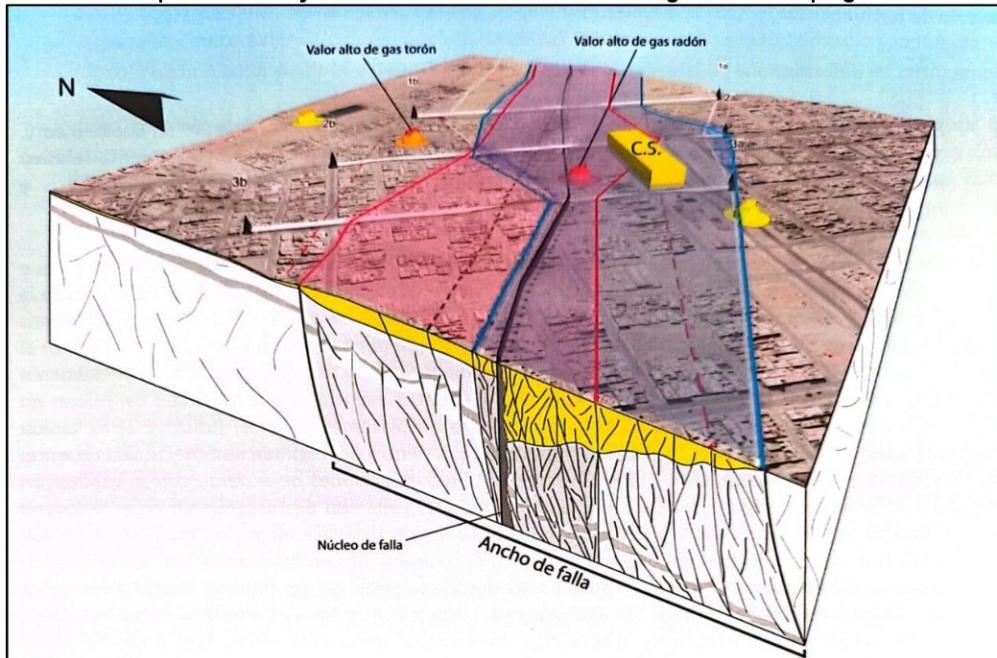
Diagrama de interpretación del segmento C de la falla Chololo elaborado por el INGEMMET, con ayuda de los monitoreos de gas radón y los estudios geofísicos realizados por la empresa HC Proyectos a solicitud del Gobierno Regional de Moquegua

Fuente: Informe n.º 065-2023-INGEMMET/DGAR/BGFB de 27 de octubre de 2023 emitido por el ingeniero Briant García Fernández Baca del INGEMMET.

Así también, en el informe antes mencionado se recomienda realizar trabajos de métodos directos como la **paleosismología**, para definir si este y los otros segmentos de la falla Chololo son activas o potencialmente activas, lo cual permitirá conocer si se conserva o reduce el ancho de falla; asimismo, se recomienda realizar la **prospección geofísica** en otras zonas de la Pampa Inalámbrica donde se han reportado valores anómalos de gas radón.

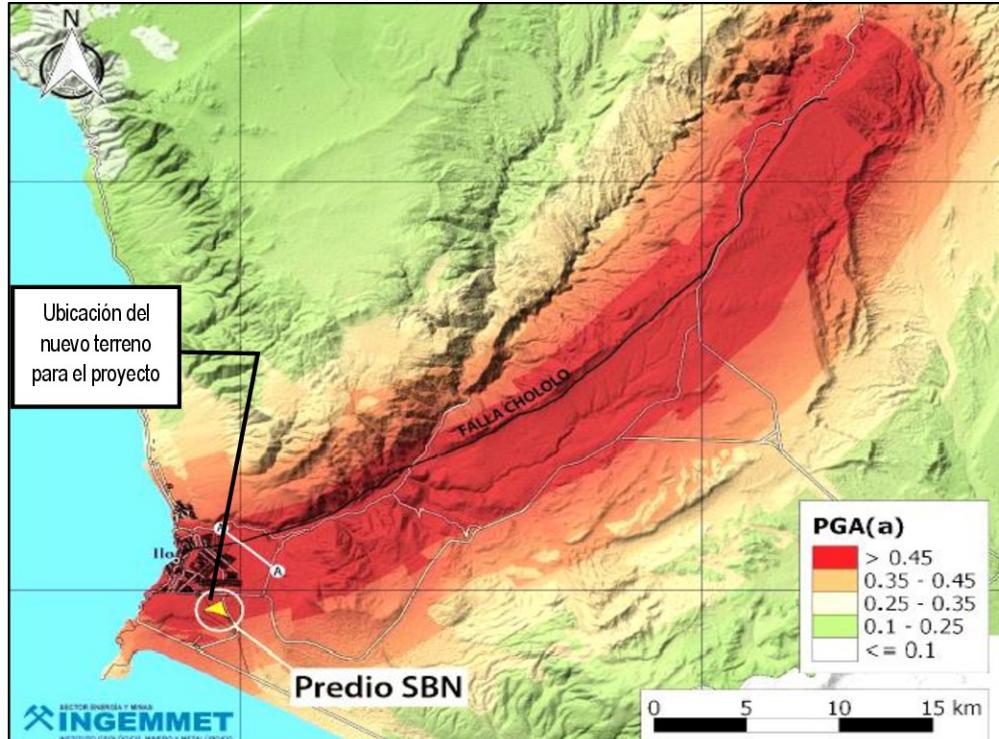
**Imagen n.º 3**  
**Análisis de aceleración sísmica (PGA) debido a la falla Chololo elaborado por el INGEMMET**

Fuente: Informe técnico n.º A6863 de enero de 2019, elaborado por los ingenieros Briant García Fernández Baca y Carlos Lenín Benavente Escobar del INGEMMET.

En ese entender, en el informe técnico antes citado se concluye lo siguiente: “*Una posible reactivación de esta falla generaría un sismo mayor a 6.5, lo que hace que la ciudad de Ilo (...), se encuentre en una zona susceptible. Por condiciones o propiedades físicas de las rocas y depósitos no consolidados, se pueden llegar a generar aceleraciones de hasta >0.45 g*”. Lo expresado anteriormente es de suma importancia puesto que, según lo indicado por los especialistas del INGEMMET, las características del suelo donde se ubica el nuevo terreno del proyecto del I.E.S.T.P. Luis E. Valcárcel de Ilo y la presencia de los segmentos E y F de la falla geológica Chololo podrían generar aceleraciones del suelo superiores a 0,45 g, lo cual supera los valores máximos exigidos en la Norma Técnica E.030, Diseño Sismorresistente, para la zona de la Pampa Inalámbrica en la ciudad de Ilo, el cual es de 0.45 g.

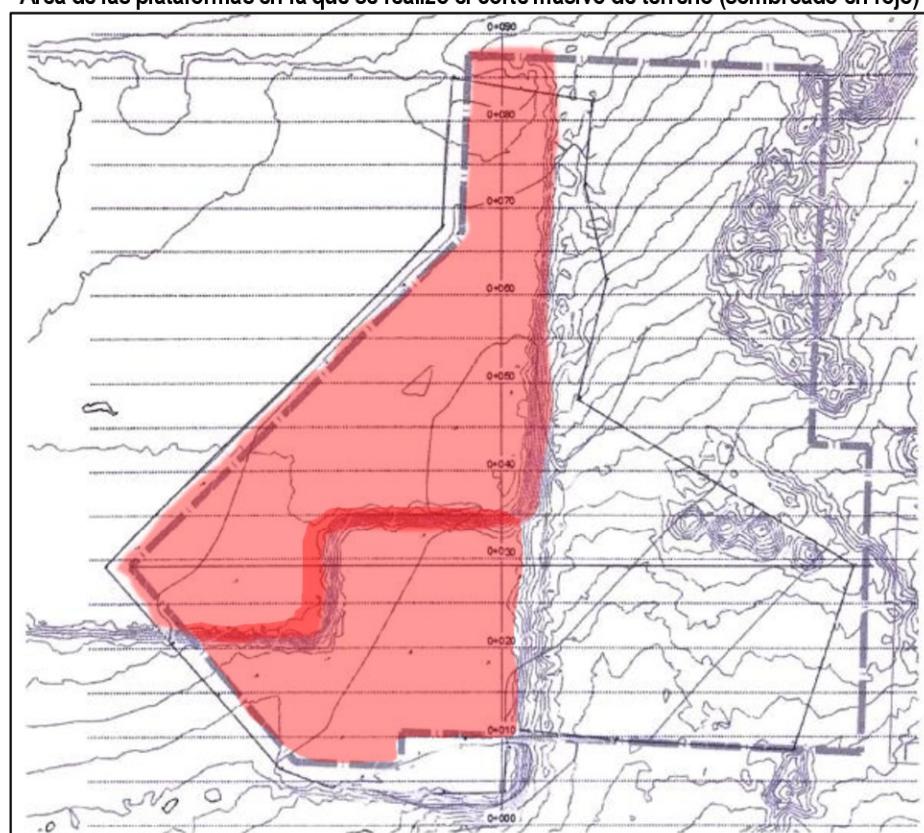
Imagen n.º 6

En relación a lo anterior, según acta de visita de inspección n.º 03-2024-GRM/OCI-SCC-2476202 de 19 de setiembre de 2024, el residente de obra, conjuntamente con su topógrafo, entregó a la Comisión de Control el documento denominado "Reporte topográfico" en el cual se adjunta un esquema del área de las plataformas en las que se realizó el corte masivo de terreno, así como un cuadro de volúmenes, según se aprecia en las siguientes imágenes.

Área de las plataformas en la que se realizó el corte masivo de terreno (sombreado en rojo)

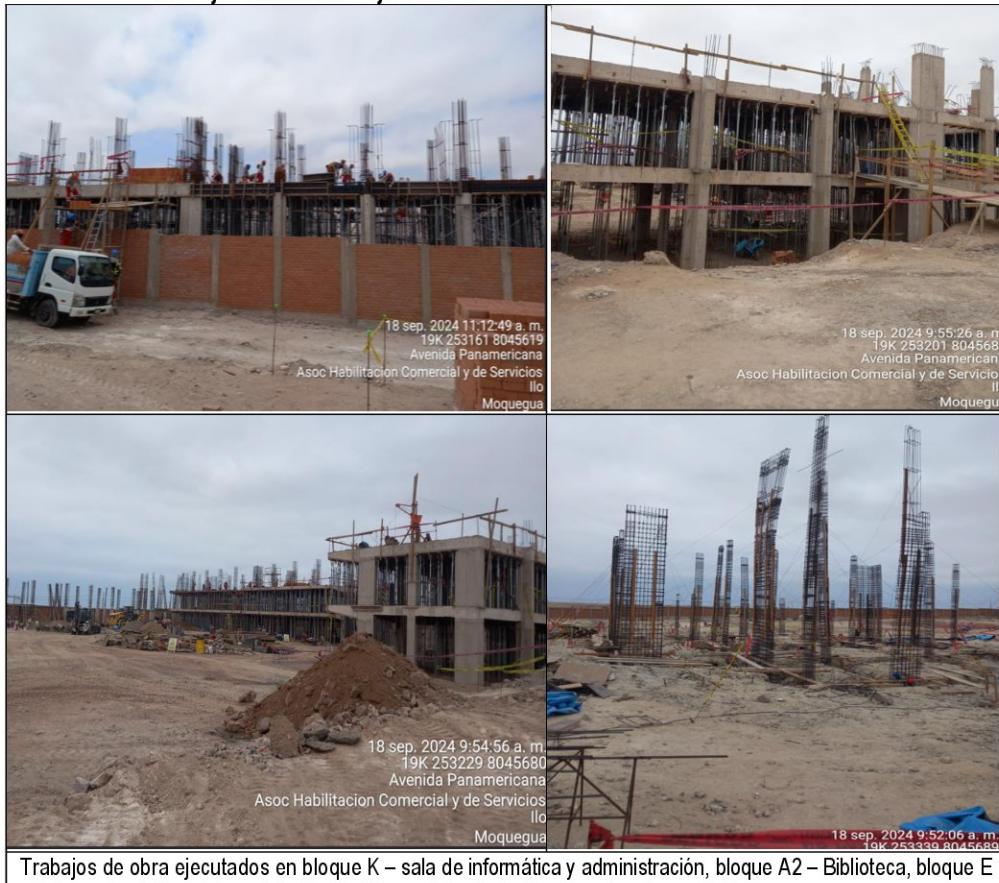
**Imagen n.º 8, n.º 9, n.º 10 y n.º 11  
Trabajos de obra en ejecución sin contar con licencia de edificación**

**Trabajos de obra ejecutados en bloque K – sala de informática y administración, bloque A2 – Biblioteca, bloque E - Aulas pedagógicas, bloque F y bloque F4, movimiento de tierras, entre otras actividades.**

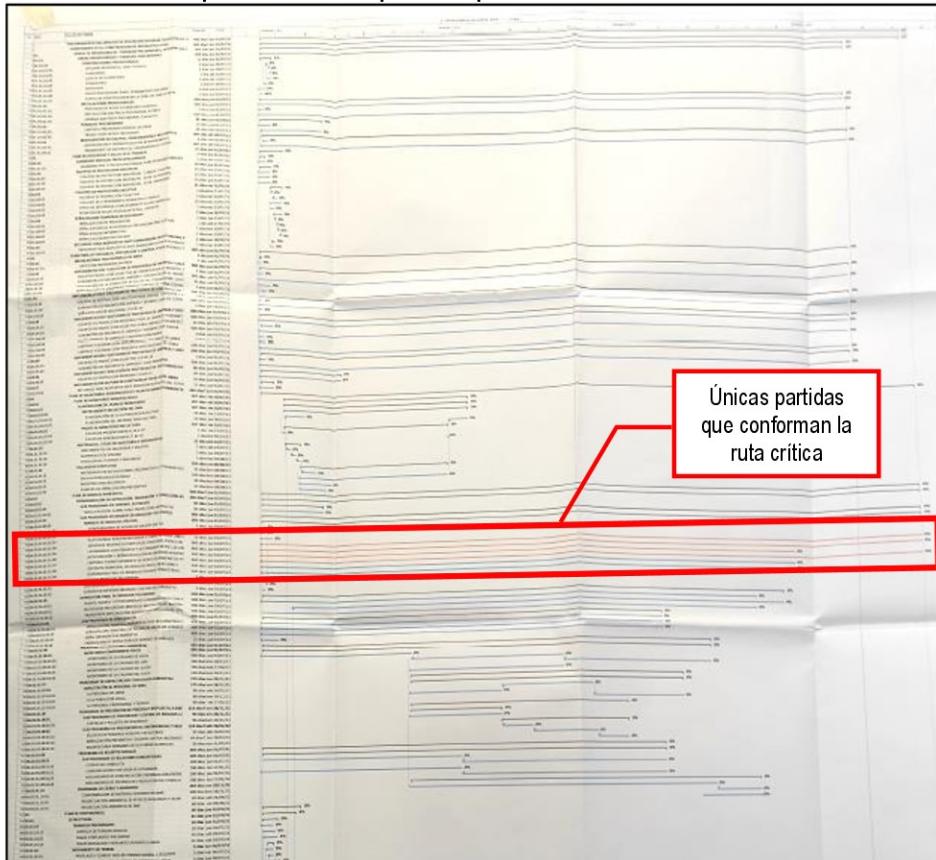
Extracto del cronograma de ejecución de obra del expediente técnico modificado donde se aprecia las únicas partidas que conforman la ruta crítica

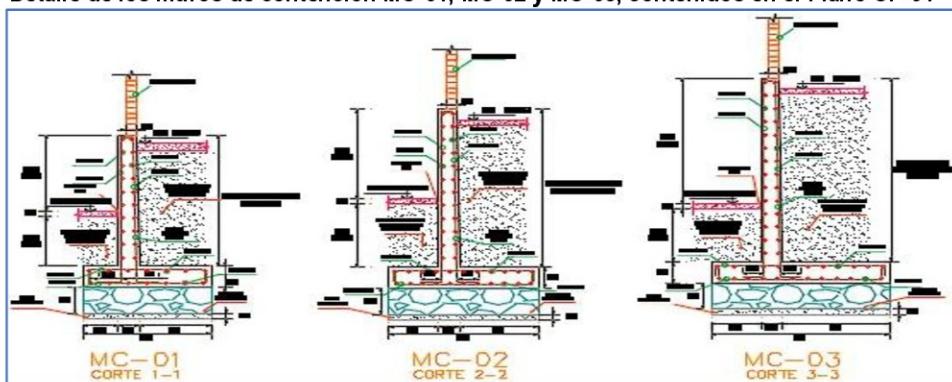
**Detalle de los muros de contención MC-01, MC-02 y MC-03, contenidos en el Plano CP-01**

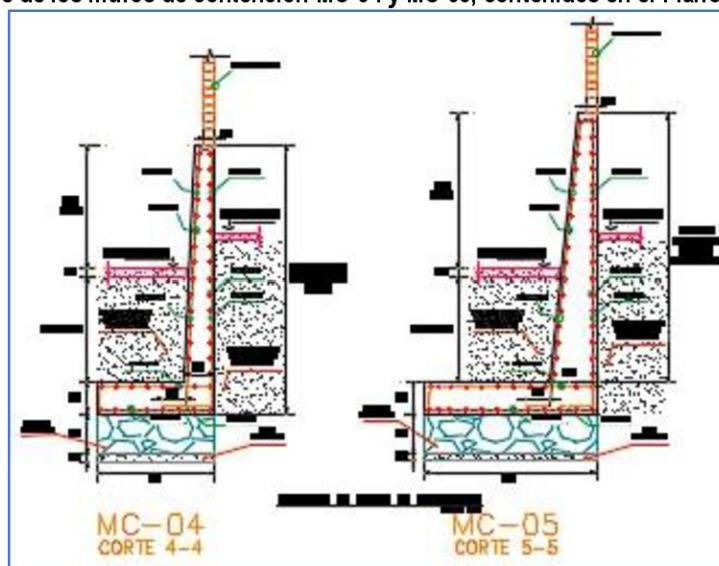
**Detalle de los muros de contención MC-04 y MC-05, contenidos en el Plano CP-02**

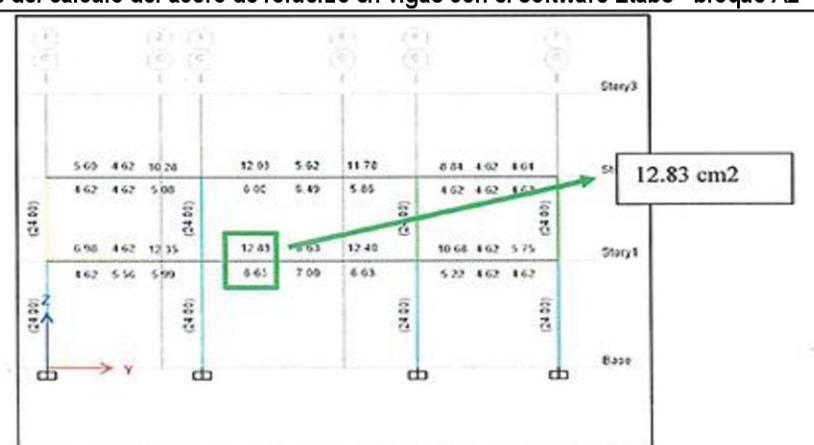
Detalle del cálculo del acero de refuerzo en vigas con el software Etabs - bloque A2

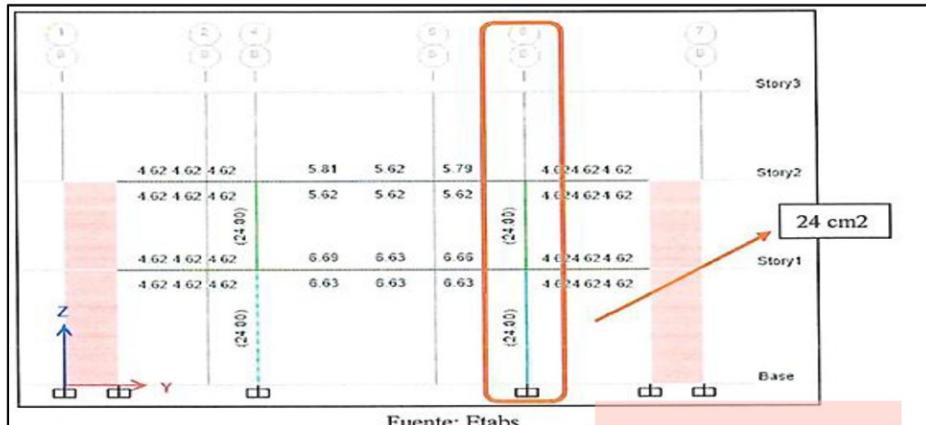
Detalle del cálculo del acero de refuerzo en columnas con el software Etabs - bloque A2

Finalmente, se presenta la configuración optada para las columnas, las cuales se detallan en los planos estructurales. Además, se presentará la respectiva verificación del diseño obtenido con el software Etabs por medio de hojas de cálculo en Mathcad. Dichas hojas se muestran en el anexo de la presente memoria de cálculo.

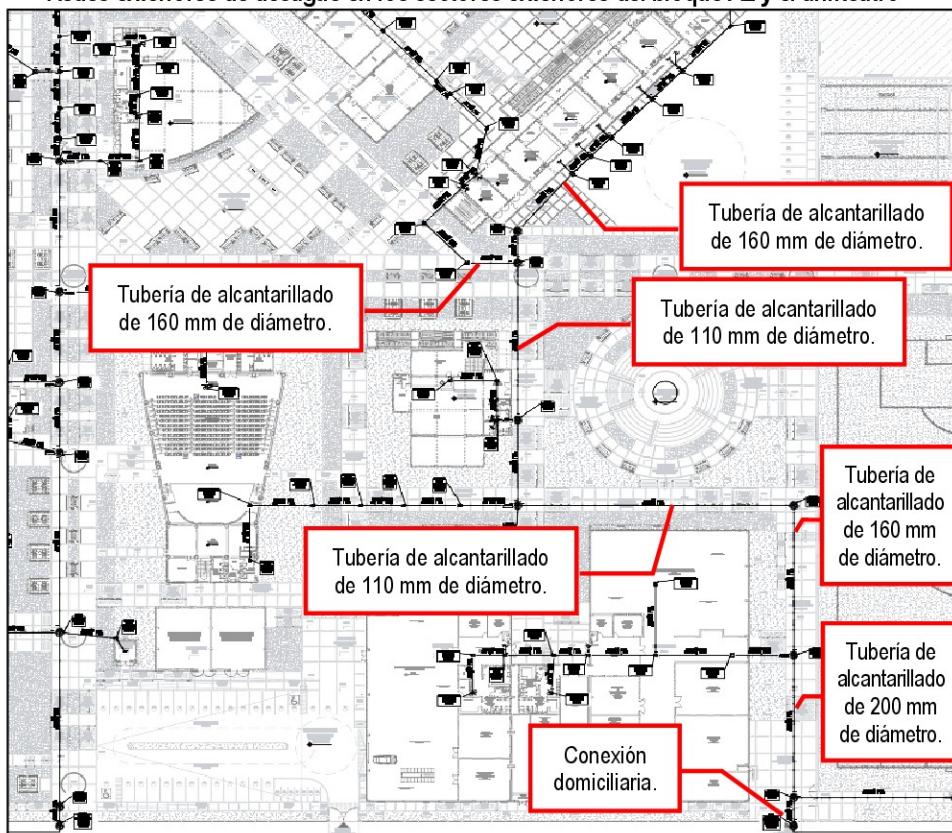
Redes exteriores de desagüe en los sectores exteriores del bloque A2 y el anfiteatro

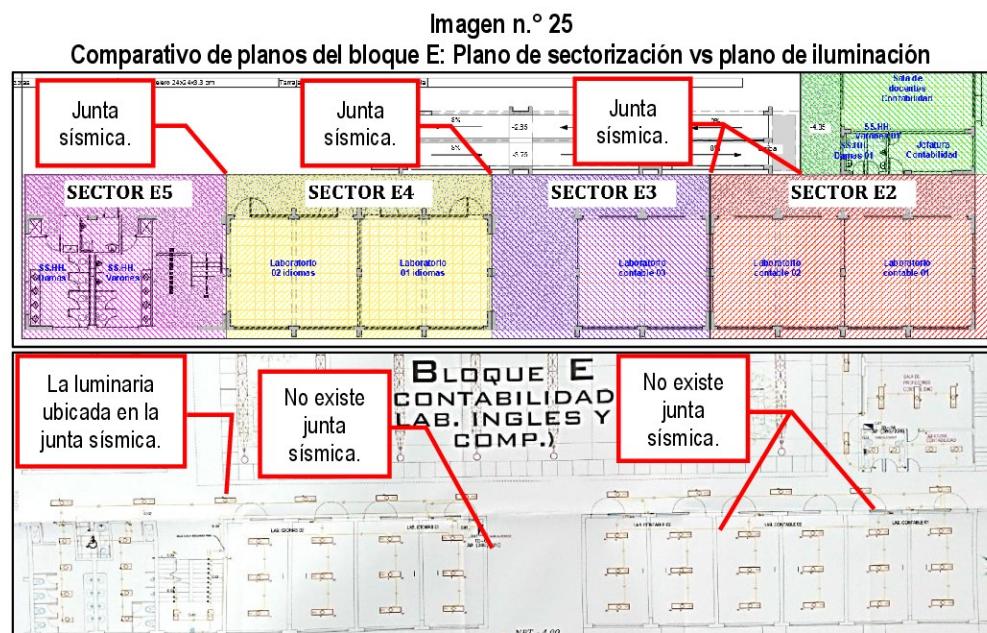
El diseño y los planos de instalaciones eléctricas no consideran detalle alguno respecto a las tuberías o canalizaciones que pasan a través de juntas de expansión estructurales (sísmicas), según lo establecido en la sección 070-936 del anexo B “Notas para las reglas del código” del Código Nacional de Electricidad – Utilización<sup>48</sup>, conforme se aprecia en la siguiente imagen.

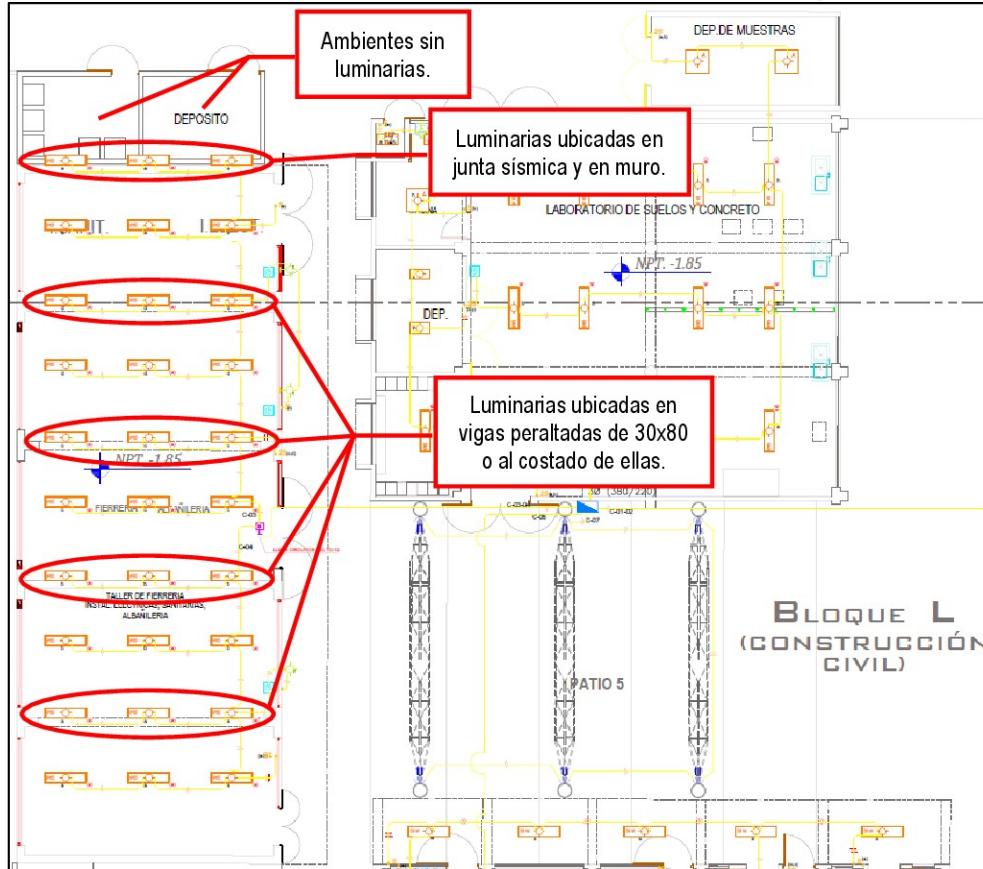
**Imagen n.º 26**  
**Deficiencias en el sistema de iluminación de las instalaciones eléctricas del bloque L, sector L4**

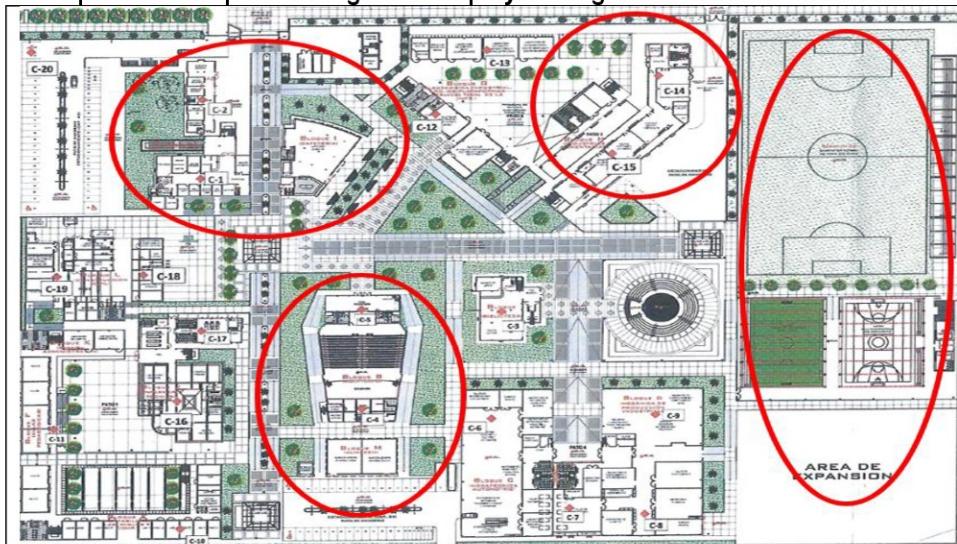
**Imágenes n.º 27 y 28**
**Comparativo de la planimetría general del proyecto según las dos últimas modificaciones.**

Planimetría General del proyecto según el Expediente Técnico aprobado con Resolución Gerencial Sub Regional n.º 038-2024-ILO-UE/GRM de Ilo 28 de febrero de 2024, por cambio de localización geográfica.

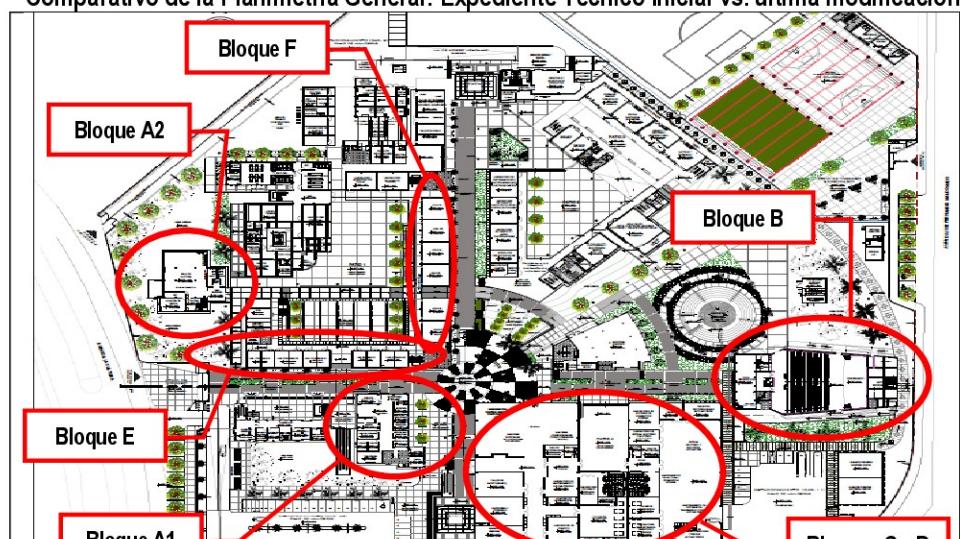
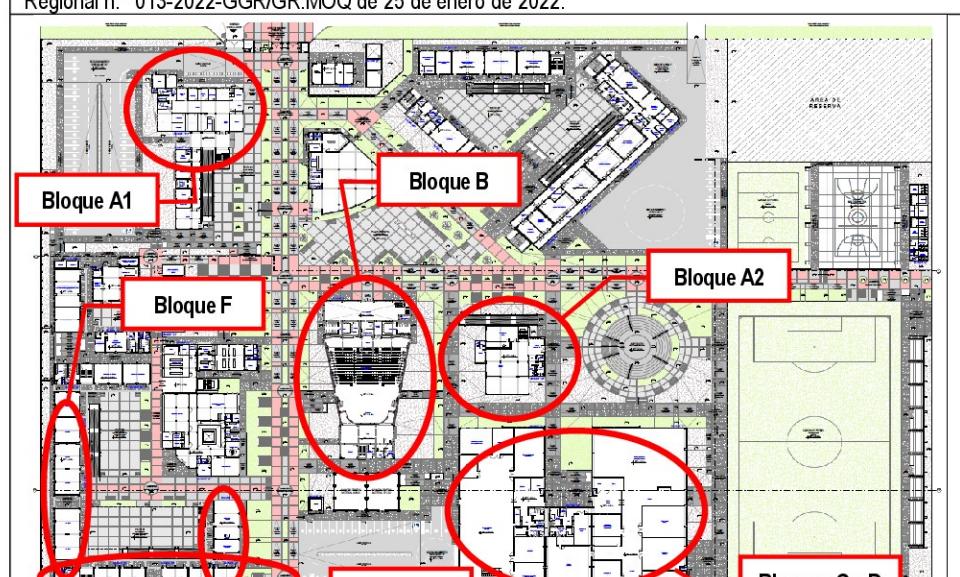
##### Comparativo de la Planimetría General: Expediente Técnico Inicial vs. última modificación.

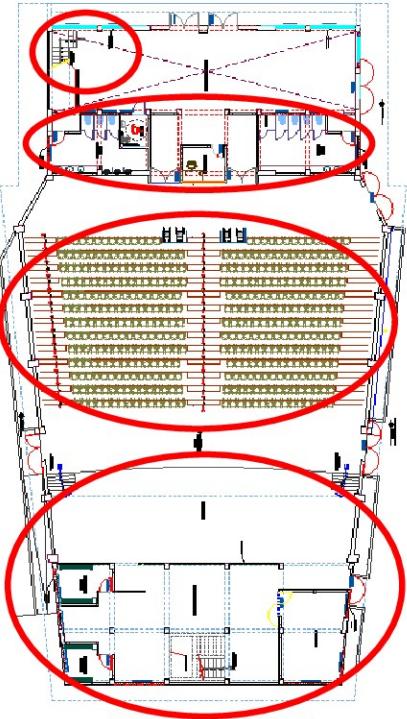
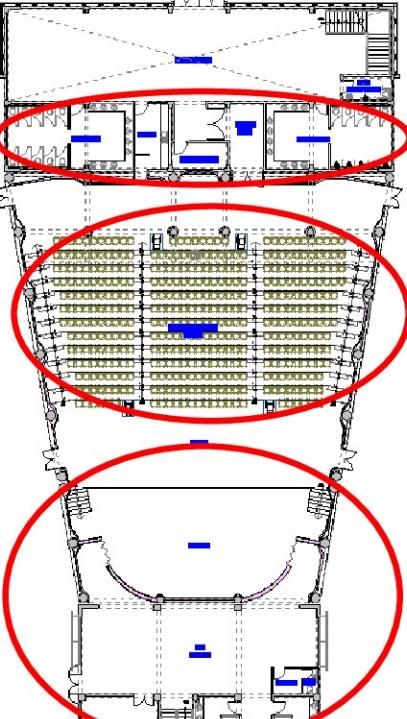
<p>Planimetría General aprobado con Resolución Gerencial General Regional n.º 013-2022-GGR/GR.MQO de 25 de enero de 2022</p>	<p>Planimetría General aprobado con Resolución Gerencial Sub Regional n.º 112-2024-ILO-UE/GRM de Ilo 24 de julio de 2024</p>
<p>Bloque B – Auditorio. En Plano de Expediente aprobado con Resolución Gerencial Sub Regional n.º 112-2024-ILO-UE/GRM, se observa modificaciones en área, forma y distribución de ambientes. En la zona de Hall-recepción incrementa el ambiente SS.HH. para discapacitados, así como la sección de gradas. En ambientes colindantes, SS.HH. se observa el incremento de aparatos sanitarios, cambia la distribución e incremento de ambientes. Incremento de sillas y espacios de circulación en Zona de butacas con modificación en área y distribución. Modificación en área y distribución de ambientes en escenario, ante escenario, deposito, camerino y vestidores.</p>

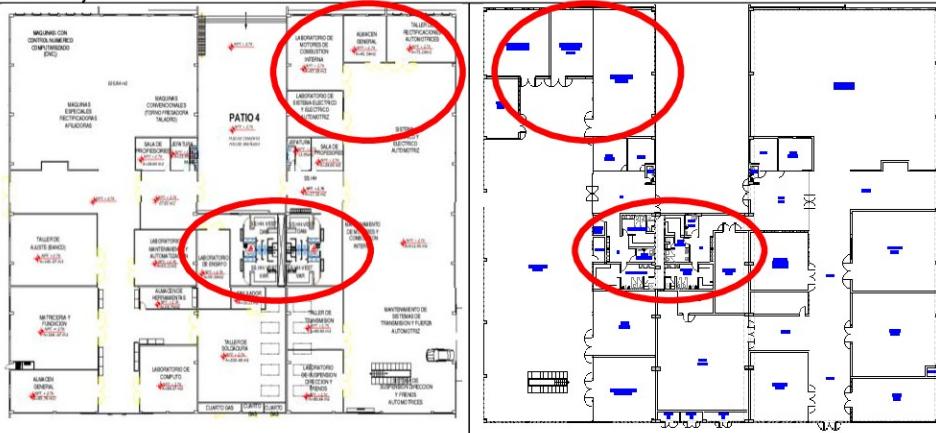
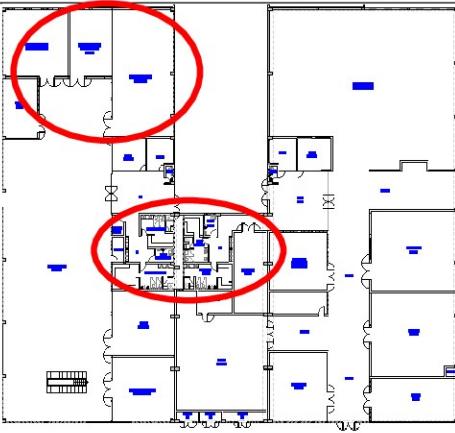
<p>Bloque C – D, de Mecánica Automotriz y Mecánica de Producción Industrial, se observa variación en área y modificación en la distribución de ambientes. En ambos bloques, se observa cambios en la distribución y disposición de los aparatos sanitarios, se amplia el ambiente vestuario. Cambia la distribución de ambiente de almacén General, se amplia en área los ambientes de Laboratorio de motores, laboratorio de sistema eléctrico y Talleres de rectificaciones.</p>

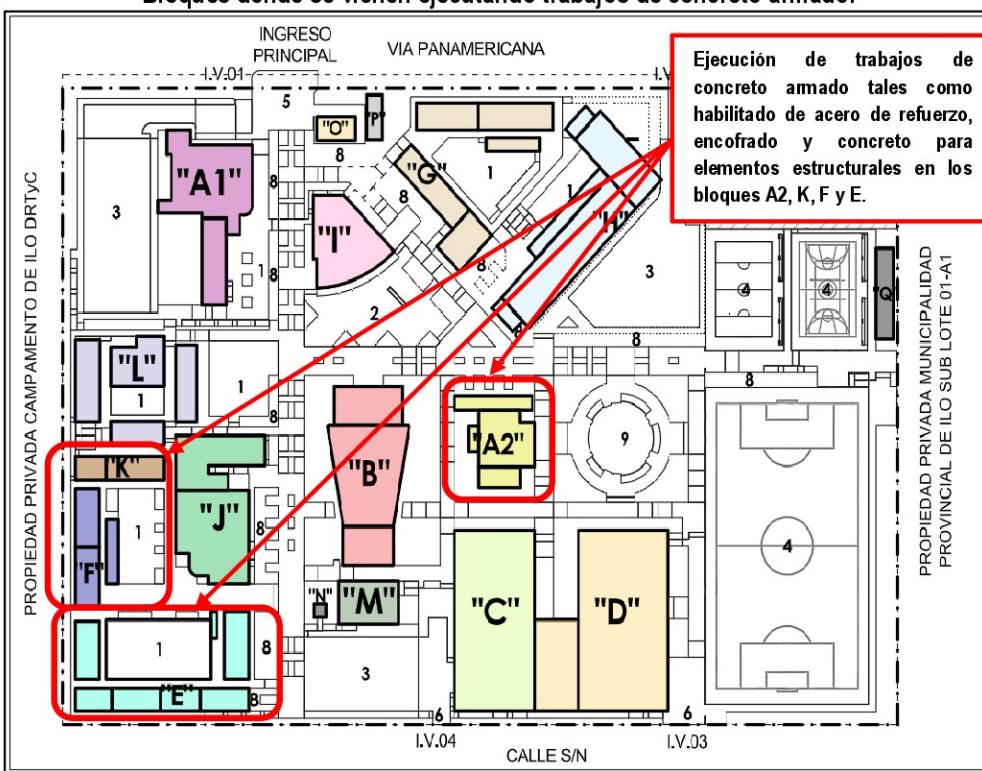
**Imagen n.º 31**  
**Bloques donde se vienen ejecutando trabajos de concreto armado.**

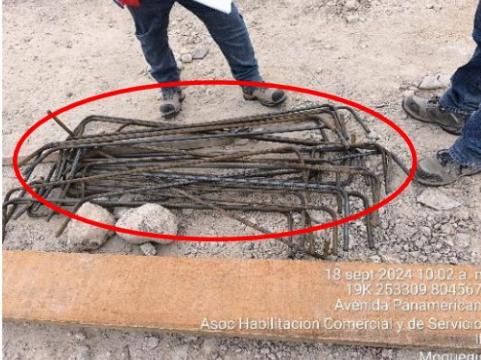
**Imágenes n.º 32, n.º 33, n.º 34 y n.º 35**  
**Presencia de óxido en acero de refuerzo**

18 sept 2024 10:02 a.m. 19K 253309 804567 Avenida Panamericana Asoc Habilitación Comercial y de Servicios Ilo Moquegua

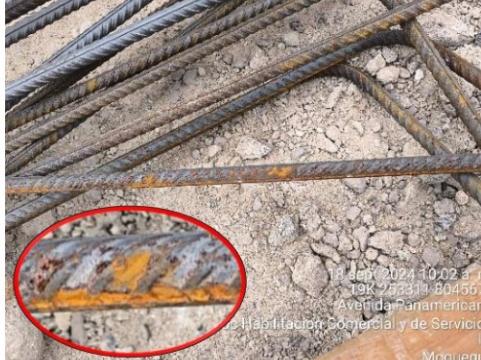
18 sept 2024 10:02 a.m. 19K 253311 804567 Avenida Panamericana Asoc Habilitación Comercial y de Servicios Ilo Moquegua
Acero habilitado para cimentación, en contacto con el terreno se encuentra con presencia de óxido – bloque A2.	Acero habilitado para cimentación, en contacto con el terreno se encuentra con presencia de óxido – bloque A2.

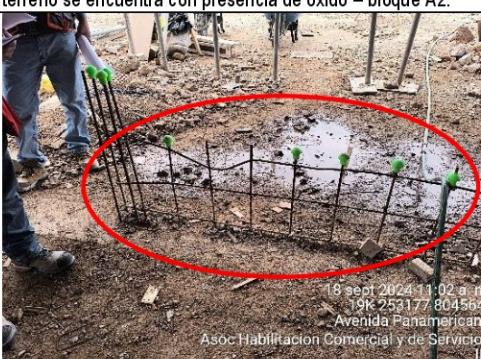
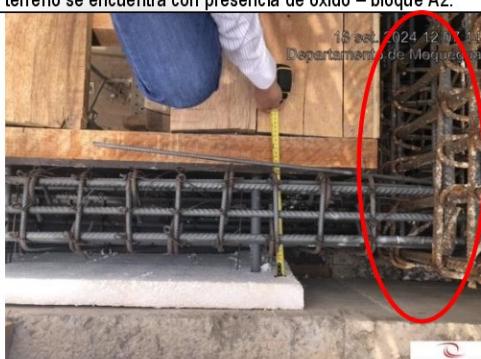
18 sept 2024 12:02 p.m. Departamento de Moquegua
Acero habilitado para sobrecimientos, se encuentra con presencia de óxido – bloque K1.	Acero habilitado en vigas, se encuentra con presencia de óxido – bloque F3 (techo segundo nivel).

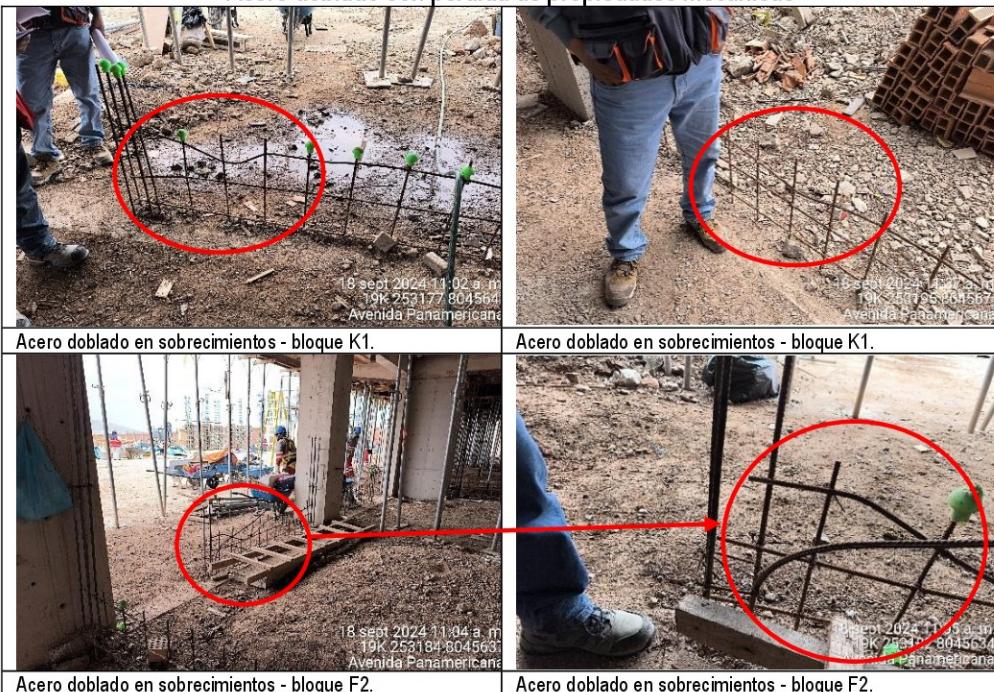
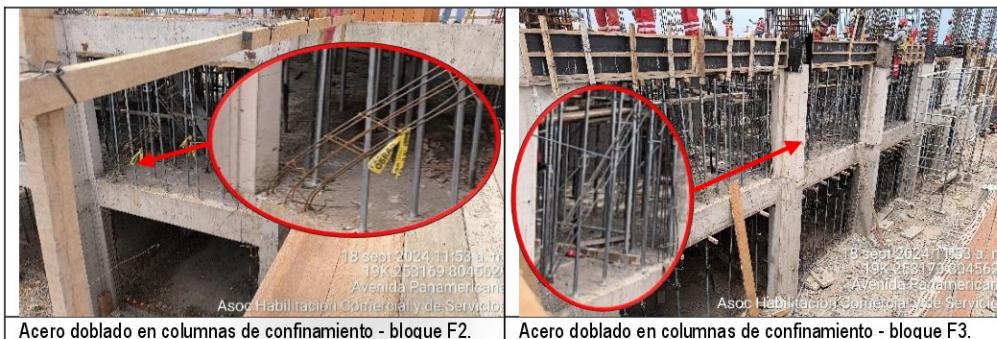
**Imágenes n.º 36, n.º 37, n.º 38, n.º 39, n.º 40 y n.º 41  
Acero doblado con pérdida de propiedades mecánicas**

<sup>65</sup> Corrosión es el desgaste o la alteración de un metal o aleación, ya sea por ataque químico directo o por reacción electroquímica.

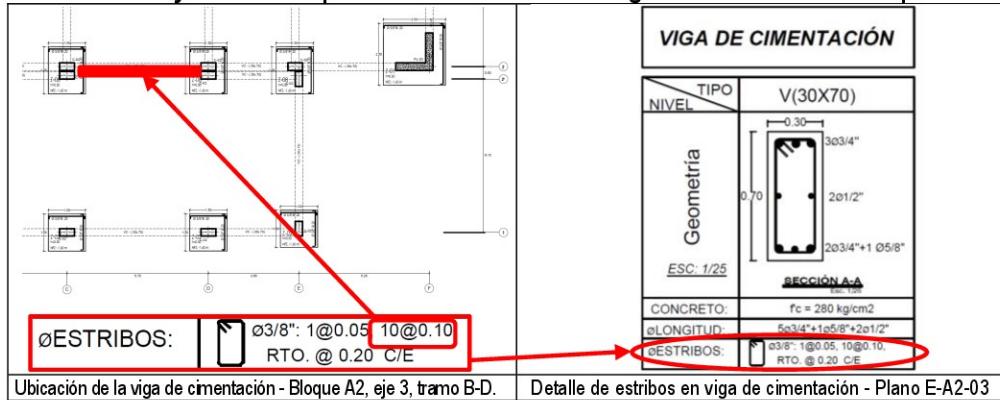
**Imagen n.º 42**  
**Ubicación y detalle de espaciado de estribos en vigas de cimentación – Bloque A2.**

Fuente: Expediente Técnico – Plano E-A2-03 de la especialidad de estructuras.

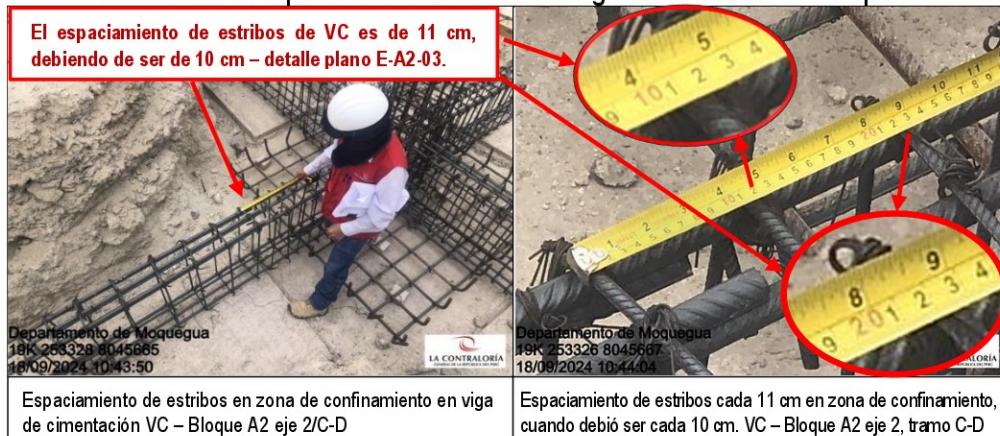
**Imágenes n.º 43 y n.º 44**  
**Verificación de espaciado de estribos en vigas de cimentación – Bloque A2.**

En cuanto a la viga de cimentación ubicada en el eje 3, tramo B-C, del bloque F1, la Comisión de Control advirtió un espaciamiento del primer estribo de 6 centímetros, cuando el detalle del plano E-F-03 establece un espaciamiento del primer estribo de 5 centímetros respecto a la cara del elemento vertical (placa PL-02); como se puede ver en el siguiente detalle:

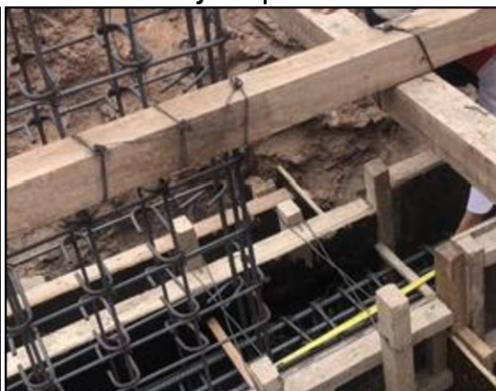
Imagenes n.º 49 y n.º 50

Confección y colocación de grapas complementarias con doblez a 180° y con extensión del doblez de 6 a 7 cm para columnas, incumpliendo la normativa y el expediente técnico.

En ese entender, el incumplimiento respecto a la colocación de las grapas complementarias en las columnas podría reducir las cargas de corte que deben de soportar estos elementos estructurales ante un evento sísmico u otro que se pueda presentar, afectando la resistencia y la calidad de las estructuras.

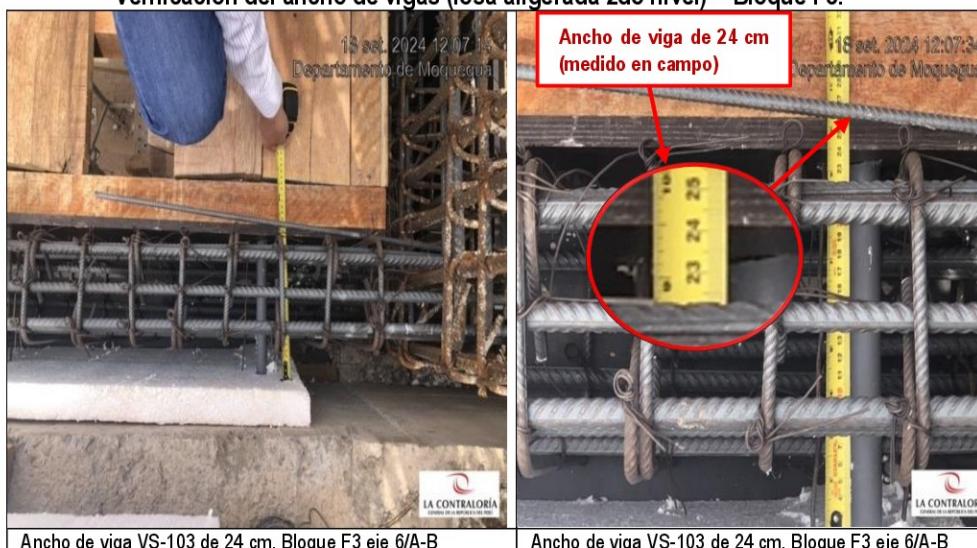
#### Imágenes n.º 51 y n.º 52

Verificación del ancho de vigas (losa aligerada 2do nivel) – Bloque F3.

Del párrafo e imágenes anteriores, se puede concluir que existen deficiencias en el encofrado para la Viga VS-103, el cual no cumple con un ancho uniforme de 25 centímetros a lo largo de todo el eje 6, logrando advertir variaciones entre 24 a 26 cm en el eje 6, tramos A-B y C-Voladizo; así como también un recubrimiento de 3 cm en el eje 6, tramo A-B, cuando debería de ser de 4 cm, conforme se aprecia en el siguiente detalle de la viga VS-103 del plano E-F-06:

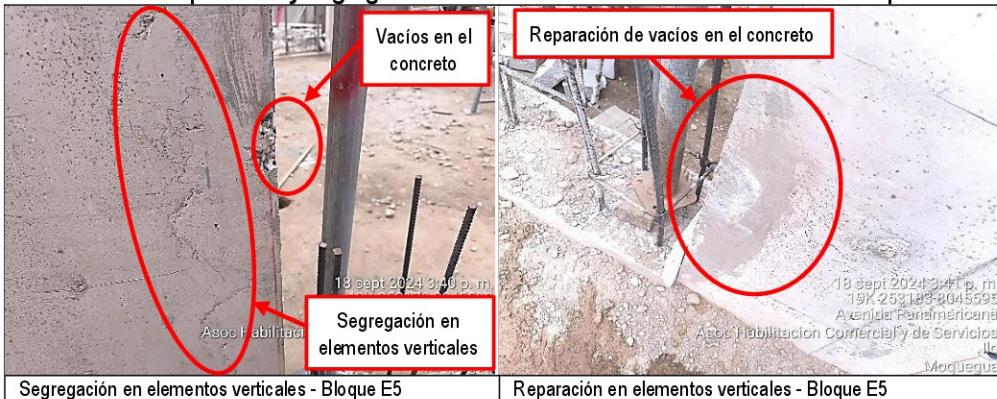
#### Imágenes n.º 56, n.º 57, n.º 58 y n.º 59

#### Vacíos u oquedades y segregación en elementos verticales de concreto – Bloque E5.

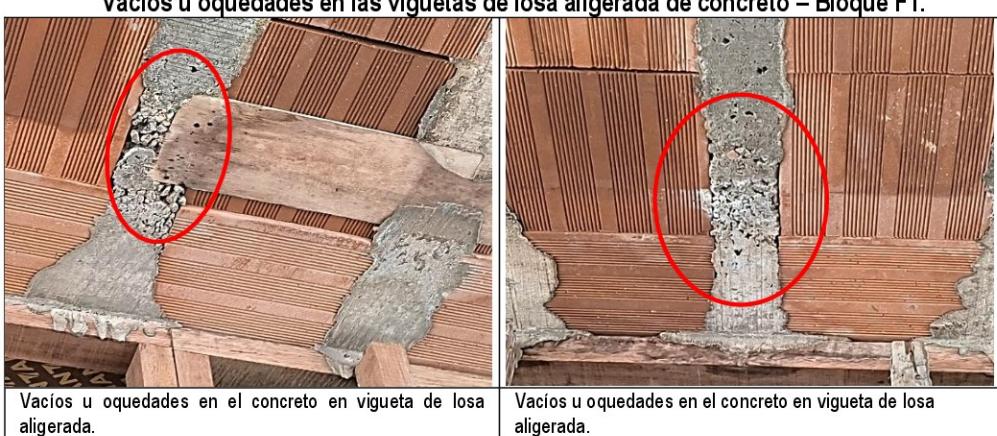
#### Imágenes n.º 60 y n.º 61

#### Vacíos u oquedades en las viguetas de losa aligerada de concreto – Bloque F1.

En ese sentido, los vacíos u oquedades del concreto (cangrejeras) producida por un inadecuado acomodo de partículas mediante un vibrado o compactado del concreto, o la segregación de la mezcla debido a deficiencias en la colocación y compactado del concreto, que no es más que la acción de lograr que las burbujas de aire asciendan dentro de la masa del concreto fresco, evitando así la generación de espacios o vacíos tanto al interior como en las caras exteriores del elemento estructural, alcanzando en algunas ocasiones hasta la exposición del acero de refuerzo, pueden ocasionar la corrosión del acero de refuerzo y el debilitamiento del elemento estructural, lo que podría poner en riesgo la resistencia y la estabilidad de la estructura.

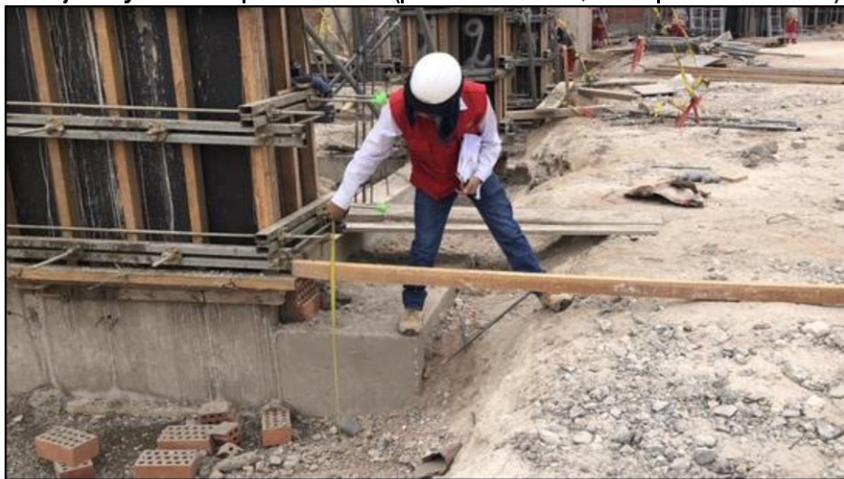
**Imagen n.º 62**

**Medición realizada a la profundidad de cimentación de la zapata ubicada entre los ejes A y 4 del bloque E sector 3 (profundidad de 0,80 m aproximadamente)**

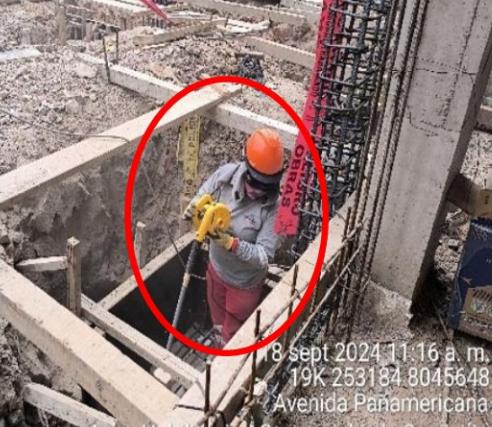
**Imágenes n.º 63 y n.º 64**

**Personal obrero incumpliendo el uso equipos de protección individual básico**

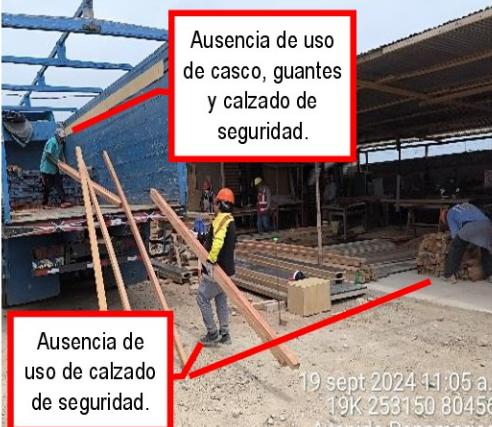
<p>Ausencia de uso de casco, guantes y calzado de seguridad.</p>
<p>Personal obrero realizando labores de eliminación de polvo, con un soplador de aire, sin el uso de protección respiratoria.</p>	<p>Personal del proveedor de madera realizando labores sin el uso de botines de cuero con puntera de acero, casco, gafas de seguridad y guantes.</p>

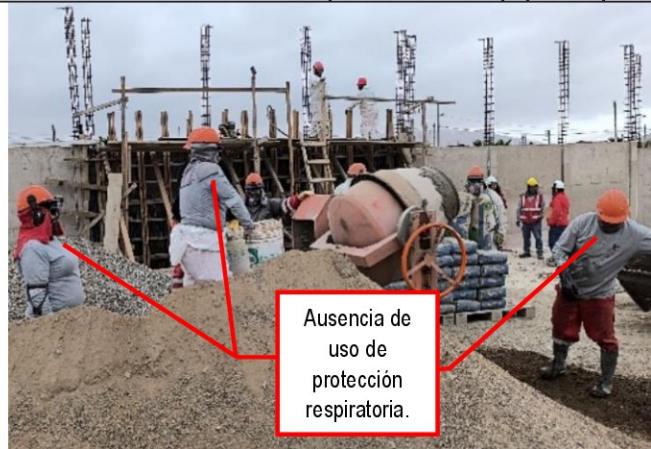
<p>Ausencia de uso de protección respiratoria.</p>

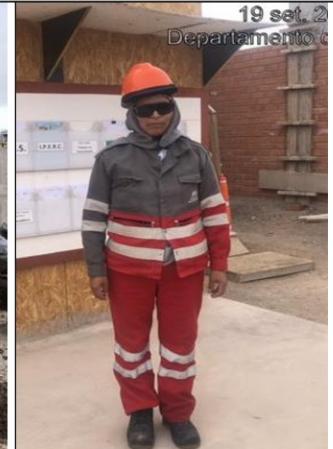
<p>19 set. 2 Departamento C</p>
<p>Personal obrero realizando labores de producción de concreto sin el uso de protección respiratoria. Estos trabajadores vienen utilizando accesorios de tela para protegerse del polvo proveniente del cemento y de los agregados.</p>	<p>Personal designado para labores de limpieza de los servicios higiénicos sin guantes de jebe.</p>

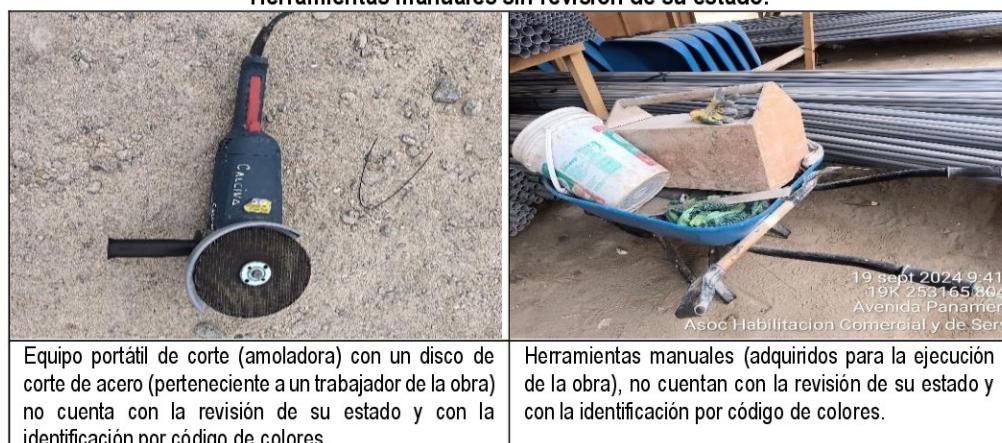
Durante la visita de inspección realizada el 12 de agosto de 2024, la Comisión de Control advirtió que durante la ejecución de la obra no se viene realizando la revisión del estado de las herramientas manuales y equipos portátiles, sean de propiedad de la entidad o de los trabajadores de la obra, además, estas no cuentan con la identificación por código de colores establecida en el numeral 17 de la norma G.050, con el fin de garantizar la verificación periódica del estado de las herramientas manuales y equipos portátiles que se encuentren en la obra, conforme se aprecia en las siguientes imágenes:

**Imágenes n.º 67 y n.º 68  
Herramientas manuales sin revisión de su estado.**

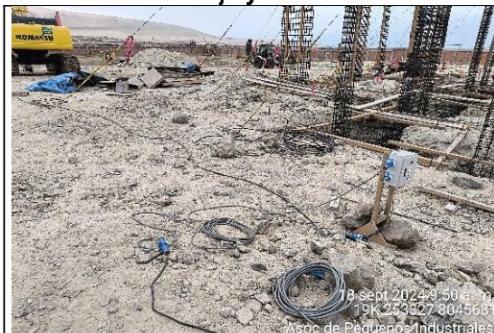
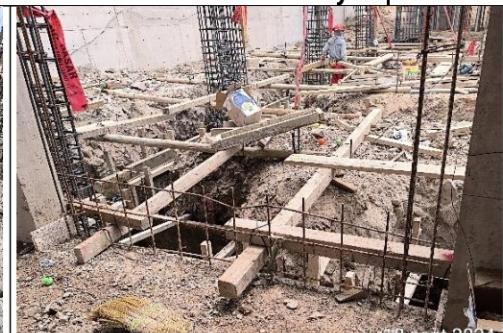
**Imágenes n.º 69, n.º 70, n.º 71 y n.º 72**

**Áreas de trabajo y vías de circulación donde se advierte la falta de orden y limpieza.**

<p>18 sept 2024</p>
Retazos de madera con presencia de clavos, plásticos, rollos de cables, retazos de acero corrugado, bloques de roca producto de las excavaciones, entre otros, ubicados en áreas de trabajo del bloque A2 (biblioteca).	Retazos de madera con presencia de clavos, desmonte, cajas de cartón, retazos de elementos metálicos, plásticos, entre otros, ubicados en áreas de trabajo del bloque F-1 (aulas pedagógicas).

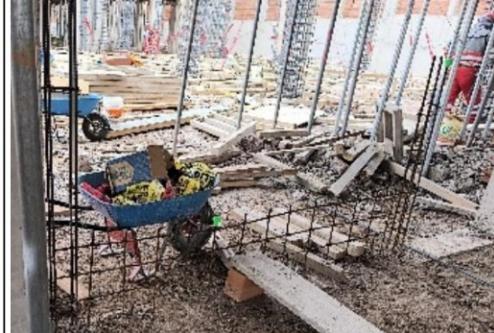
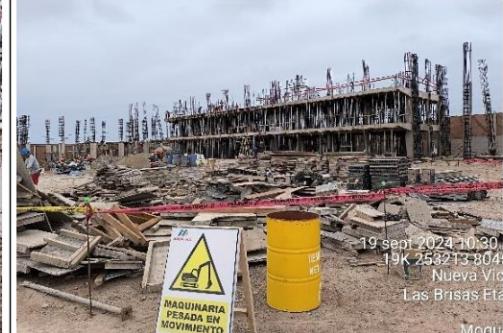
<p>19 sept 2024 10:30 19K 25327 804 Nueva Vic Las Brisas Et Moqu</p>
Retazos de madera con presencia de clavos, desmonte, retazos de elementos metálicos, plásticos, entre otros, ubicados en áreas de trabajo ubicados entre los bloques F (aulas pedagógicas) y K (Gestión administrativa).	Retazos de madera con presencia de clavos usados y elementos de encofrado metálico se encuentran amontonados en áreas y vías de circulación de personal y maquinaria pesada.
