### INFORME DE HITO DE CONTROL Nº 094-2024-OCI/5347-SCC

**“MEJORAMIENTO DEL SERVICIO DE EDUCACIÓN  
SUPERIOR TECNOLÓGICA DEL I.E.S.T.P. LUIS E.  
VALCÁRCEL, DISTRITO DE ILO, PROVINCIA DE ILO Y  
DEPARTAMENTO DE MOQUEGUA”**

#### HITO DE CONTROL N.º 1 – EJECUCIÓN AL MES DE SETIEMBRE 2024

PERÍODO DE EVALUACIÓN DEL HITO DE CONTROL:  
DEL 18 DE SETIEMBRE DE 2024 AL 27 DE SETIEMBRE DE 2024

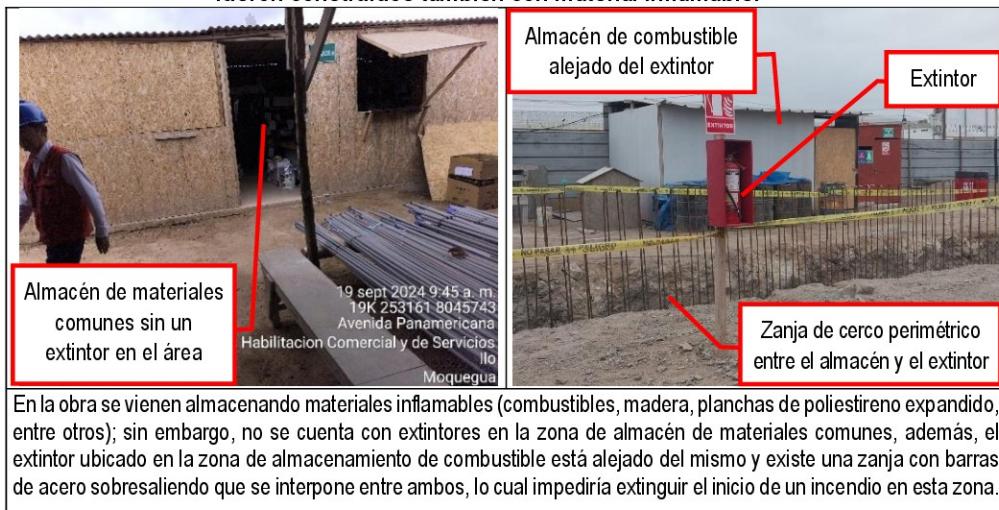
**Imágenes n.º 73 y n.º 74**

**Almacenamiento de materiales inflamables, además, el comedor, vestuarios y almacén de obra fueron construidos también con material inflamable.**

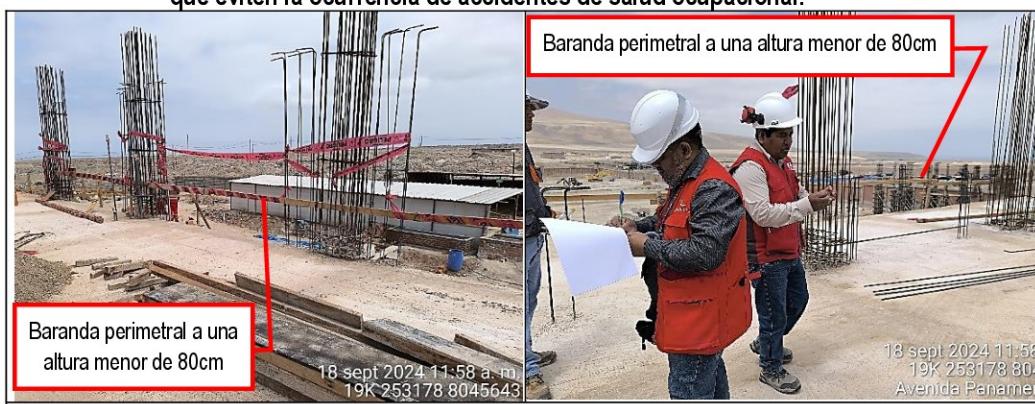
Baranda perimetral está conformada solo por un listón de madera a una altura menor a 80 cm, por tanto existe el riesgo de caídas a desnivel por parte de los trabajadores de la obra (se advierte que el desnivel es superior a 5 m).

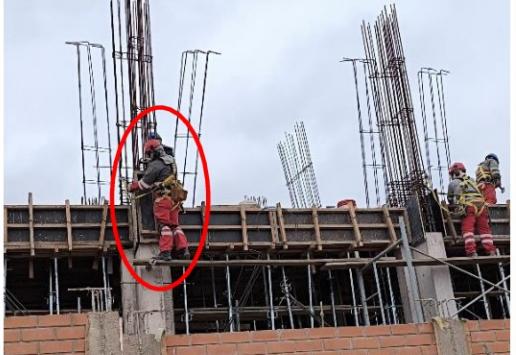
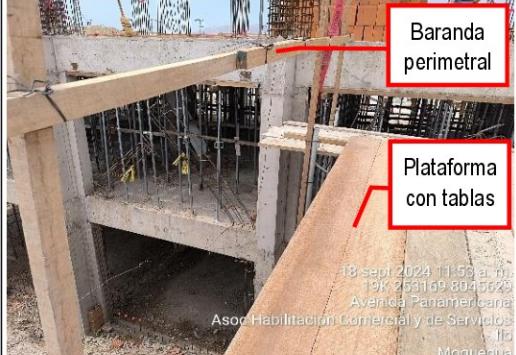
<p>Baranda perimetral</p> <p>Plataforma con tablas</p> <p>18 sept 2024 11:53 a.m. 19K 253159 8045029 Avenida Panamericana Asoc Habilitación Comercial y de Servicios Ilo Moquegua</p>
<p>Se advierte a un trabajador realizando sus actividades parado sobre una tabla de madera que se apoya sobre un retazo de acero corrugado, el cual sobresale de la columna, con el riesgo de caer de una altura superior a 5m.</p>	<p>Baranda perimetral con deficiencias genera el riesgo de caídas a desnivel de los trabajadores de la obra (se advierte que la baranda esta conformada solo por un liston de madera, ademas, este se encunetra alejado del borde de la plataforma).</p>

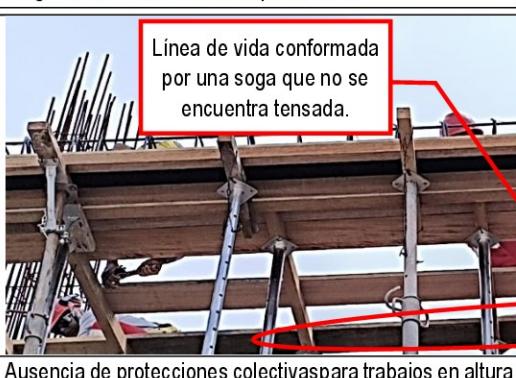
<p>Línea de vida conformada por una soga que no se encuentra tensada.</p>

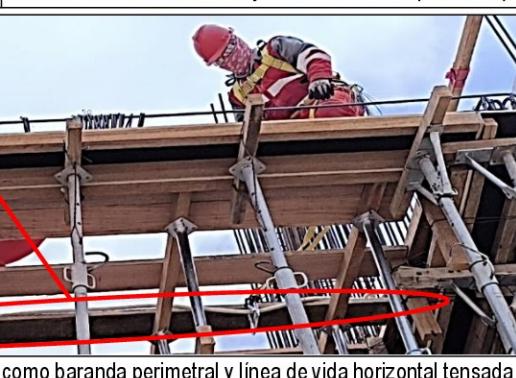
<p>Ausencia de protecciones colectivas para trabajos en altura como baranda perimetral y línea de vida horizontal tensada a través de un tirfor o sistema similar, generando el riesgo de caídas a desnivel superiores a 5m.</p>

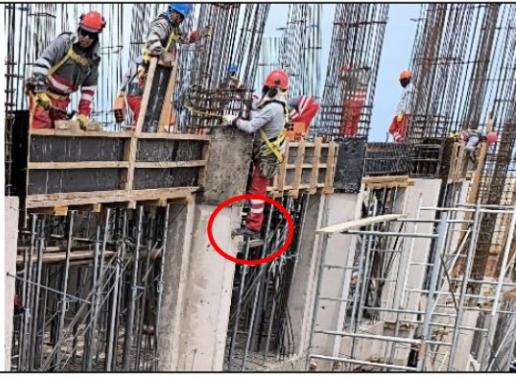
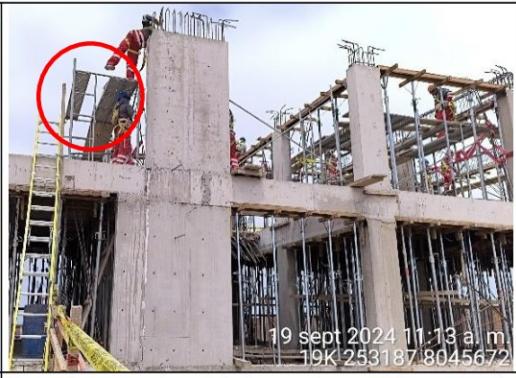
<p>19 sept 2024 11:13 a.m. 19K 253187 8045672</p>
<p>Se advierte a un trabajador realizando sus actividades parado sobre un retazo de acero corrugado, el cual sobresale de la columna, con el riesgo de caer de una altura superior a 5m.</p>	<p>Andamios con las plataformas incompletas, además ausencia de barandas perimetrales y líneas de vida, lo cual genera el riesgo de caídas desde alturas superiores a los 8m (desde el nivel de techo del piso 3 del bloque K2).</p>

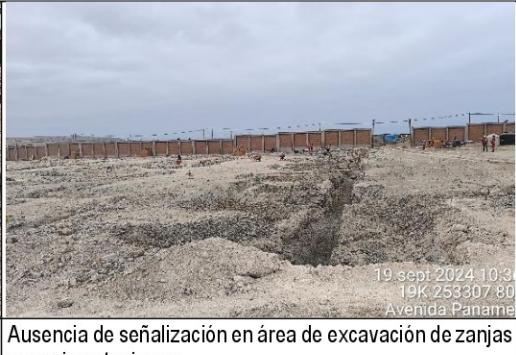
<p>19 sept 2024 10:34 a.m. 19K 253307 80 Avenida Paname</p>
<p>Ausencia de señalización en área de excavación de zanjas para cimentaciones.</p>	<p>Ausencia de señalización en área de excavación de zanjas para cimentaciones.</p>

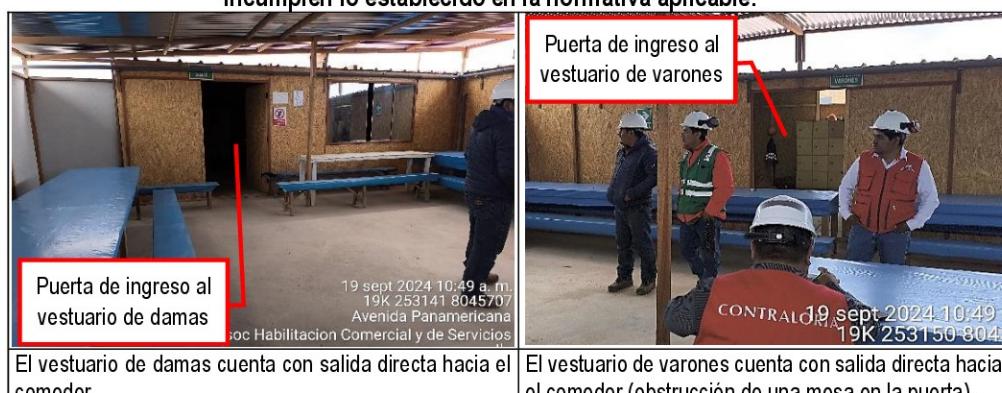
El vestuario de damas cuenta con salida directa hacia el comedor.

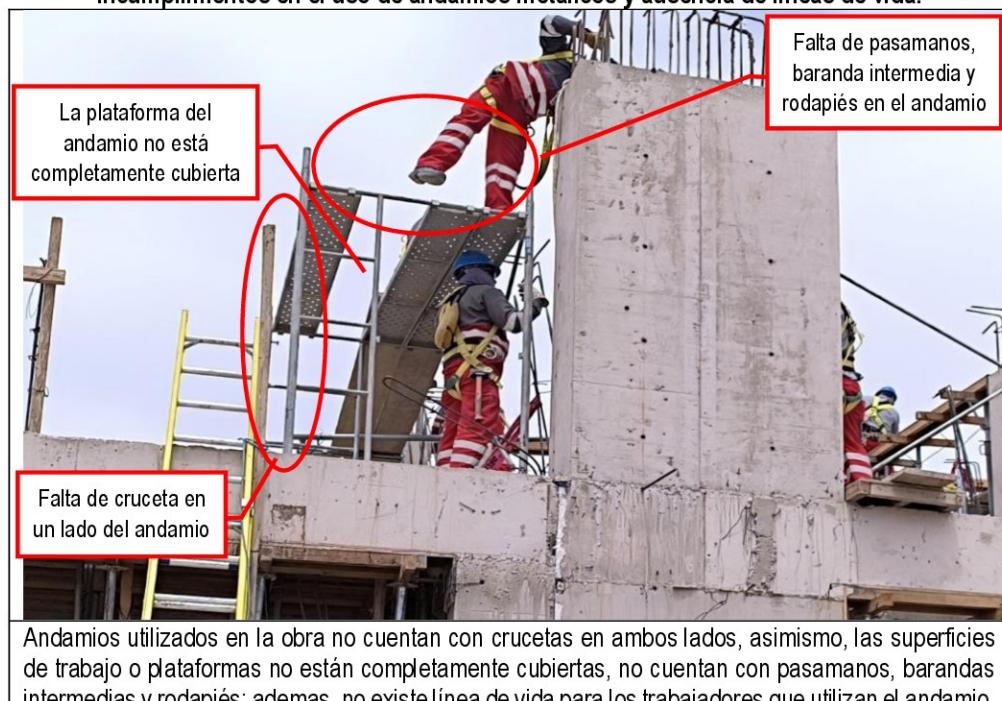
#### Imágenes n.º 87

##### Incumplimientos en el uso de andamios metálicos y ausencia de líneas de vida.

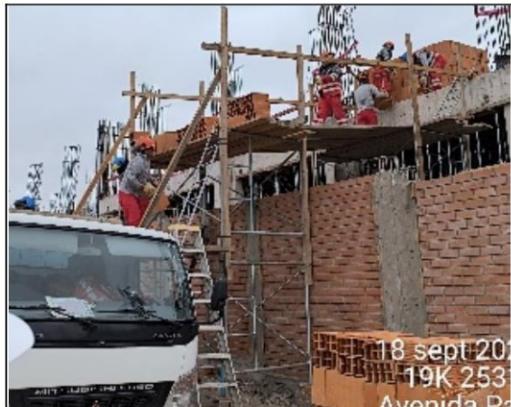
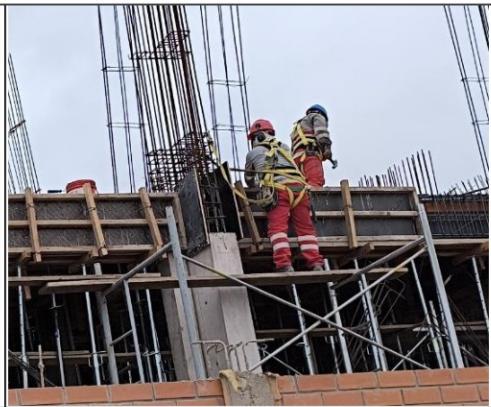
Andamio con plataforma conformada por tablas de madera de $1\frac{1}{4}$ " y $1\frac{1}{2}$ " de espesor soportando el peso de los ladrillos de techo. Los andamios no cuentan con baranda intermedia ni rodapies.	Andamio con plataforma conformada solo por una tabla de madera soportando el peso de un trabajador. El andamio no cuenta con pasamanos, baranda intermedia ni rodapies.

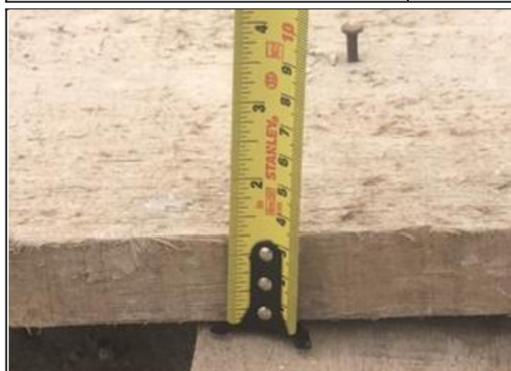
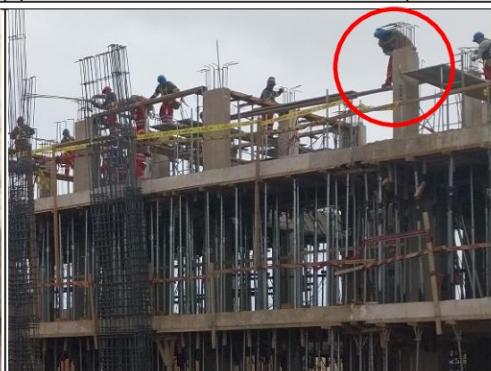
Tabla de madera de $1\frac{1}{4}$ " de espesor utilizada en caminerías sobre zanjas y en andamios.	Trabajador parado sobre una tabla de madera apoyada en dos andamios (no existe linea de vida)

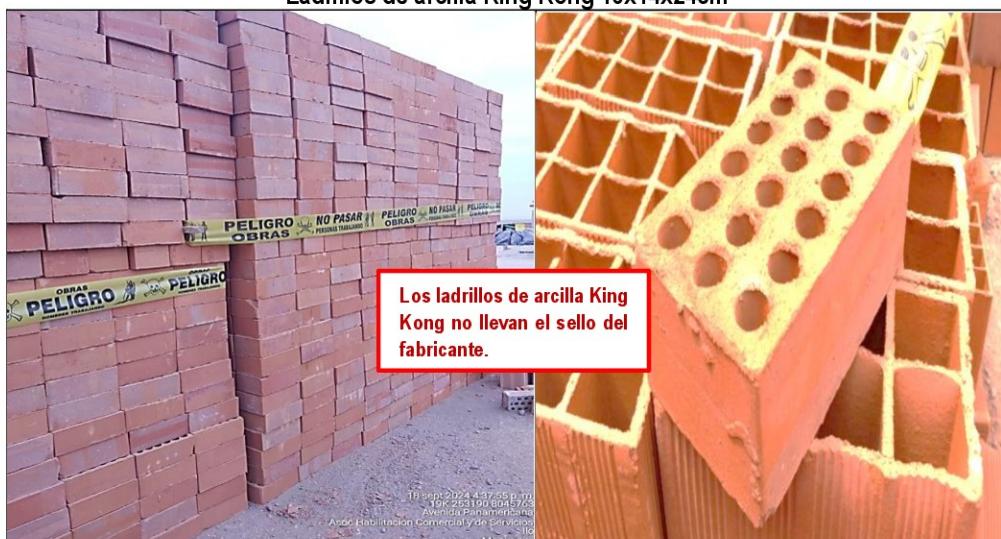
**Imágenes n.º 98 y n.º 99  
Ladrillos de arcilla King Kong 10x14x24cm**

Al respecto, la Comisión de Control solicitó el certificado de calidad de dichos bienes a la responsable de calidad, ello debido a que en el numeral 3.1 del capítulo III de las bases integradas del procedimiento de selección se estableció que: “(...) Antes de la entrega, el proveedor deberá realizar ensayos de alabeo, resistencia a la compresión y ensayo a la resistencia al corte de albañilería, los cuales serán entregados a la residencia de obra”, documentos que a la fecha de la visita de inspección física realizada no fueron entregados a la responsable de calidad y tampoco a la citada Comisión.

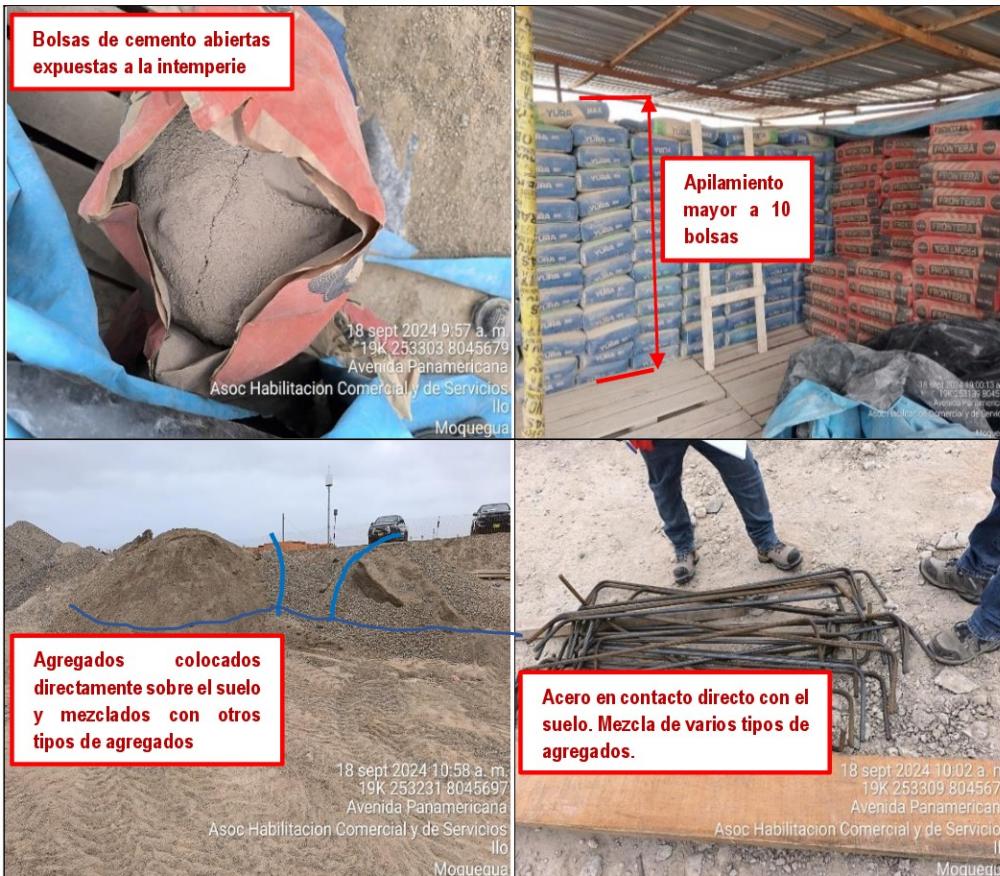
**Imágenes n.º 103, n.º 104, n.º 105 y n.º 106  
Deficiencias en almacenamiento**

Al respecto, se presenta un cuadro comparativo sobre los criterios que establece la Norma E.060 Concreto Armado en cuanto al tratamiento de los materiales en obra, a fin de que estos sean conservados y resguardados en óptimas condiciones para su uso final; lo cual se contrasta con lo encontrado por la Comisión de Control durante el recorrido realizado a la obra:

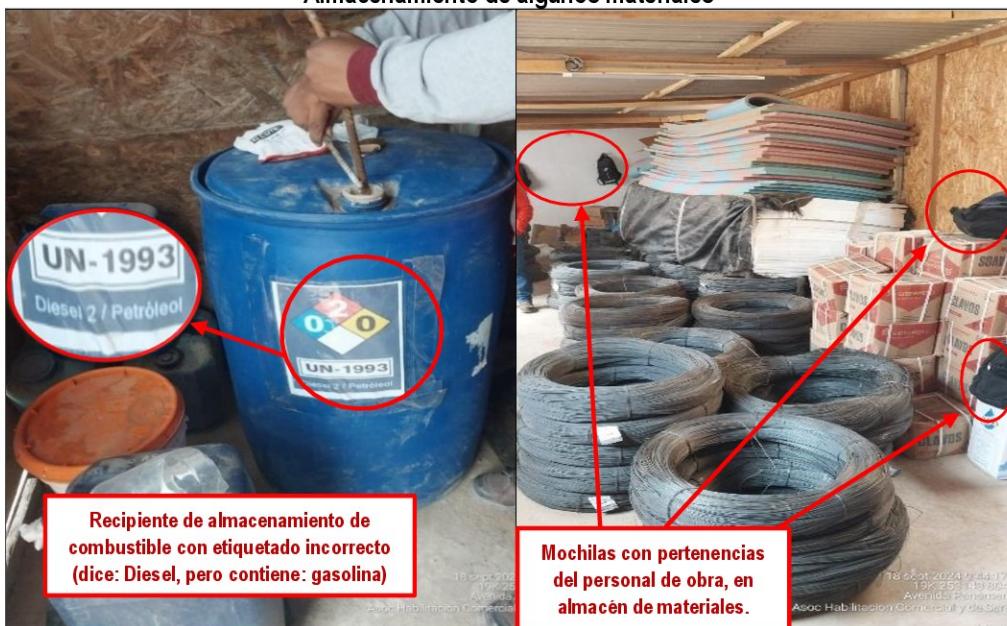
Asimismo, si bien existen ambientes que han sido destinados para almacenar los materiales de obra, durante el recorrido a los mismos la Comisión de Control verificó que los materiales químicos y el combustible no cuentan con su respectiva hoja de seguridad MSDS, además, se constató que el recipiente que contiene combustible llevaba el nombre de "diesel/" cuando lo que contenía era "gasolina". Así también, en el ambiente donde se almacenan los alambres, clavos, poliestireno y espumas, se encontró pertenencias de algunos trabajadores de obra, debido a que ha se viene usando este ambiente como vestidor, lo cual se muestra a continuación:

Imágenes n.º 107 y n.º 108  
Almacenamiento de algunos materiales

En tal sentido, se ha evidenciado que el almacenamiento del cemento, el acero y los agregados se viene realizando sin salvaguardar sus propiedades y la calidad de los mismos, por otro lado, los recipientes que almacenan combustible indican que contienen diesel, denominación incorrecta, lo cual puede llevar a una confusión en su uso y destino, por otro lado, uno de los ambientes que es utilizado para almacenar los materiales de obra, es también usado como vestidor del personal obrero.

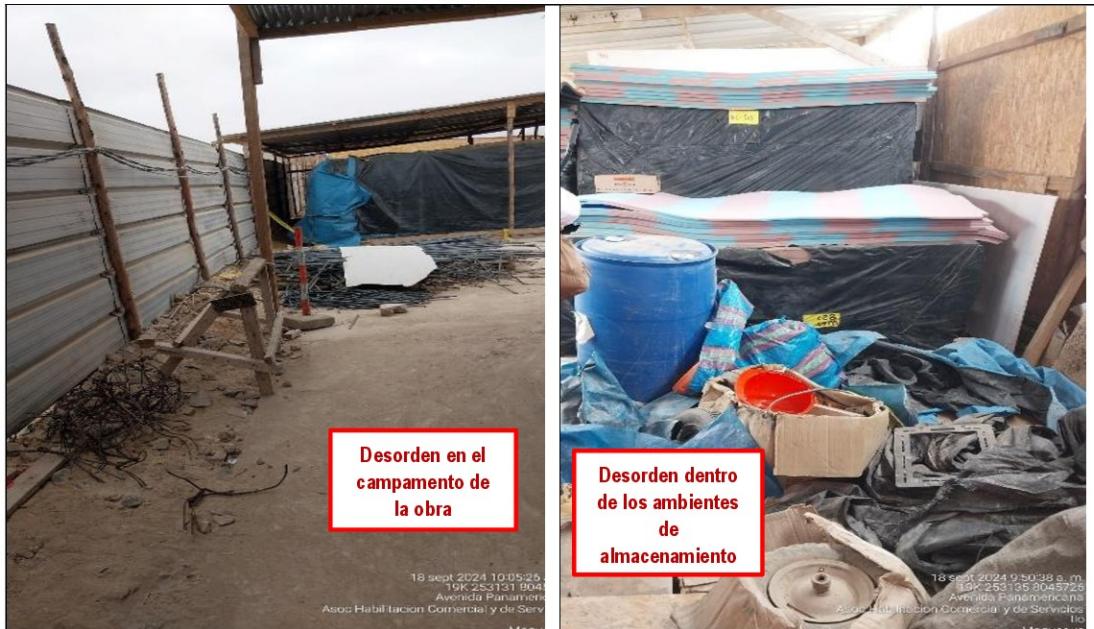
Por otro lado, se ha evidenciado que también existe falta de orden y limpieza en algunos de los ambientes del campamento de obra, lo cual se muestra en las siguientes imágenes:

Imágenes n.º 109 y n.º 110  
Falta de orden en la obra

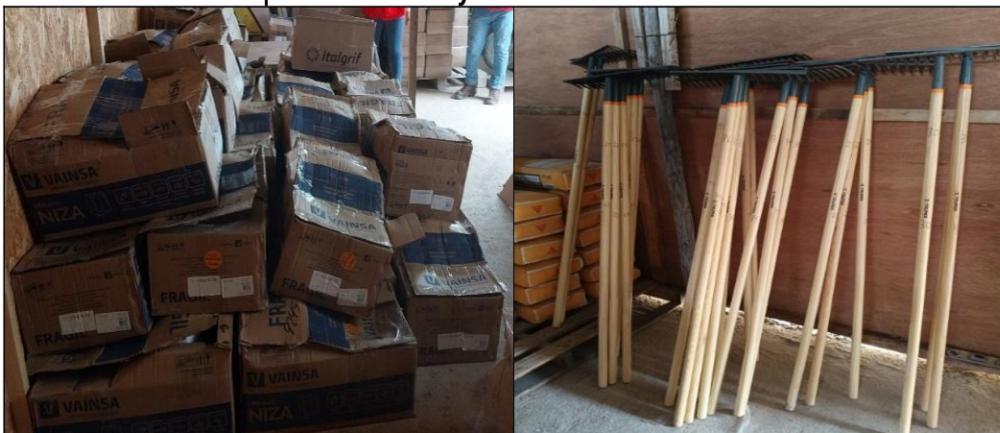
**Imágenes n.º 111 y n.º 112  
Aparatos sanitarios y rastrillos sin control visible**

Además, en dos (2) zonas del almacén de obra se evidenció cierto desorden en el control de los insumos, dado que, estos llevaban controles visibles que correspondían a otros materiales, aspecto que fue puesto en conocimiento del responsable de almacén y del cual se dejó constancia en el acta de visita de inspección n.º 01-2024-GRM/OCI-SCC-2476202 de 16 de setiembre de 2024.
