INFORME DE ORIENTACIÓN DE OFICIO
N° 10933-2024-CG/GRPI-SOO

ORIENTACIÓN DE OFICIO
MUNICIPALIDAD DISTRITAL DE VICHAYAL
VICHAYAL, PAITA, PIURA

**“VERIFICACIÓN DEL CUMPLIMIENTO DE LAS
CONDICIONES DE ACCESIBILIDAD UNIVERSAL EN
ÁREAS DE ATENCIÓN AL PÚBLICO, DE LA
MUNICIPALIDAD DISTRITAL DE VICHAYAL, EN EL MARCO
DE LA NORMA TÉCNICA A.120”**

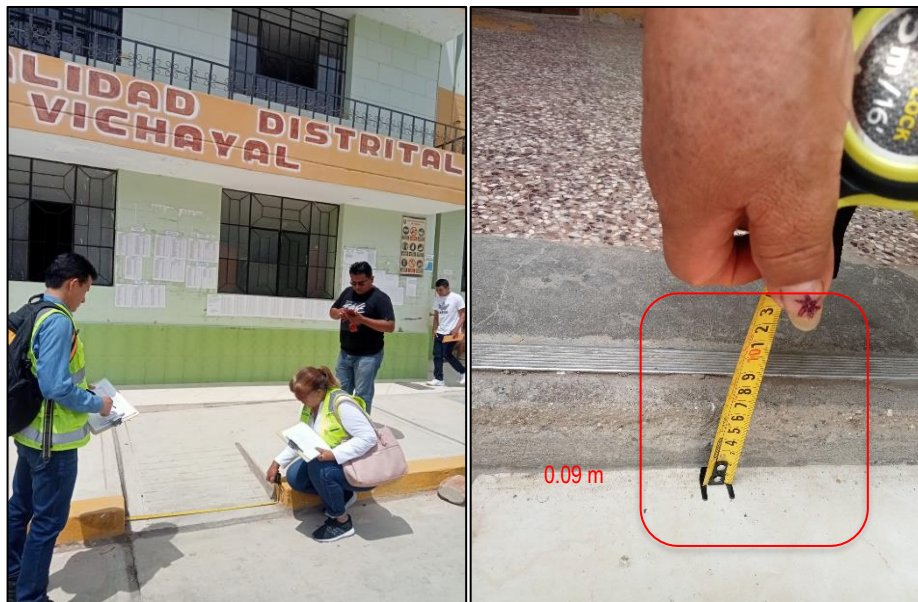
Imágenes n.º 1 y 2

discapacidad, no cumple con las características de diseño, puesto que no cuenta con rampas que permitan el acceso al área de atención al público a pesar de existir desnivel al ingreso de la entidad (la rampa existente es sólo en la parte exterior de la entidad), tal como se muestra en las imágenes siguientes:

Ausencia de rampas de acceso al área de atención al público de la entidad.

El ingreso a la edificación debe ser accesible para todo ciudadano, facilitando la movilidad y el desplazamiento autónomo de las personas en condiciones de seguridad.

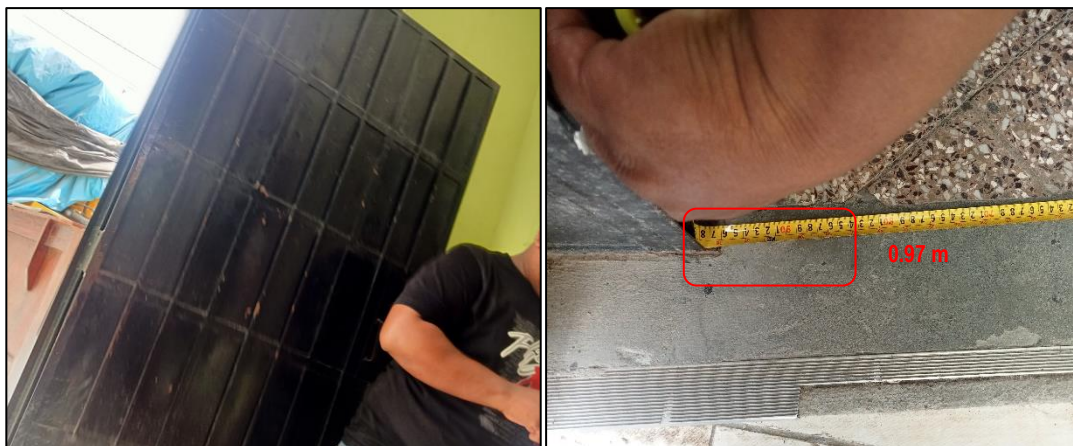
Imágenes n.º 4 y 5

Además, el ancho de la puerta de acceso al área de atención al público no mide 1.00 m como mínimo establecido³, tal como se muestra en las siguientes imágenes:

Ancho de la puerta de acceso con medidas inferiores a lo establecido en la normativa

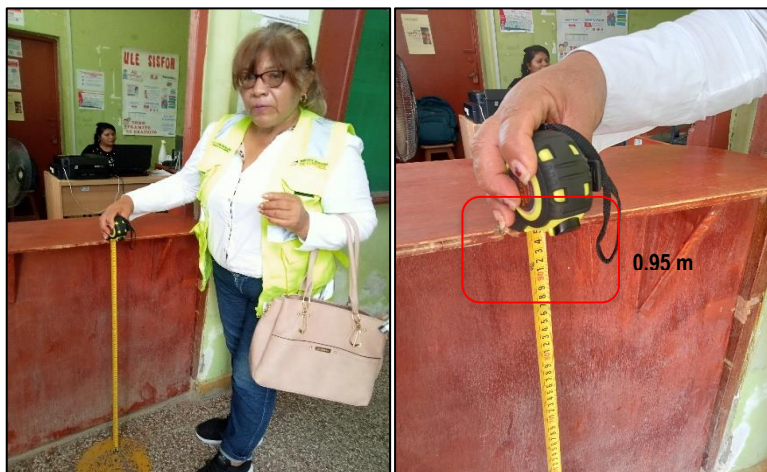
Imágenes n.º 7 y 8

- En las instalaciones de la Entidad no se cuenta con mobiliario que cumpla con las condiciones de accesibilidad requeridas, conforme se muestra en las imágenes siguientes:

Mobiliario de ventanilla de atención al público no cumple con las condiciones de accesibilidad requeridas que **permitan** la atención de personas con discapacidad.

Es de precisar que la Entidad debe habilitar como mínimo, una de las ventanillas de atención al público⁴, que permita la atención de personas en silla de ruedas, de talla baja, niños y niñas

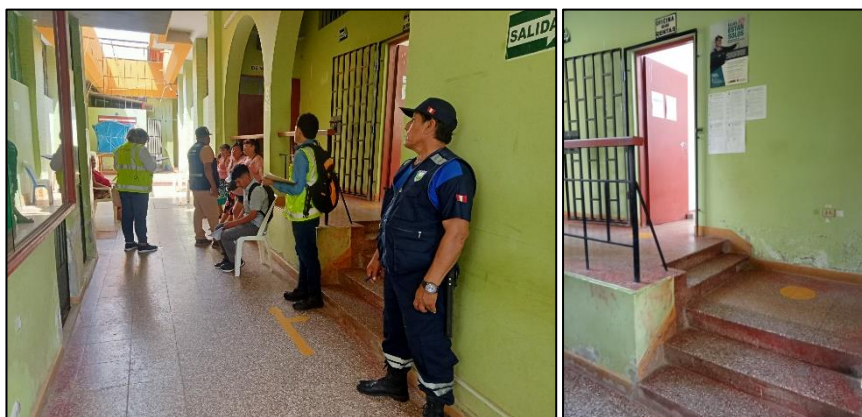
Imágenes n.º 9 y 10

- Asimismo, se identificó que en las instalaciones de la Entidad se tiene una zona de espera para la atención al público, sin embargo, esta no cuenta con priorización de espacios reservados para personas con discapacidad, conforme se muestra en las imágenes siguientes:

Zona de atención al público carece de espacios reservados para silla de ruedas

La Entidad al poseer dentro de su infraestructura una zona de espera para atención al público, esta debe contar con un espacio reservado para silla de ruedas⁵.

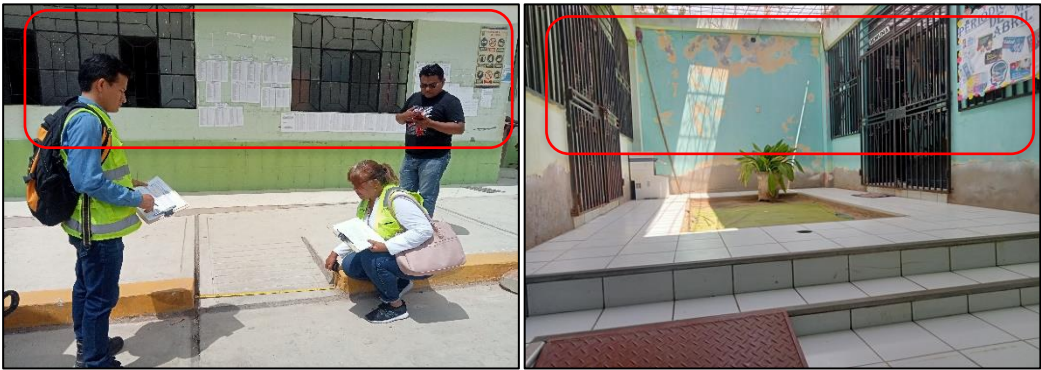
Imágenes n.º 12 y 13

En la parte exterior del inicio de la entrada al área de atención al público no se visualiza algún tipo de señalética y/o aviso que indiquen que se brinda la atención a personas con discapacidad, de igual modo en la parte del área de atención al público la entidad no cuenta con señaléticas para la atención a personas con discapacidad.

No se evidencia alguna señalética para personas con discapacidad.

De acuerdo a la seguridad y señalización para accesibilidad universal, las señaléticas y avisos deben contener información del número de piso, nombres de ambientes, los mismos que deben estar en

escritura braille u otro formato alternativo de comunicación, entre otros requisitos señalados en la Norma Técnica A120 Accesibilidad Universal.

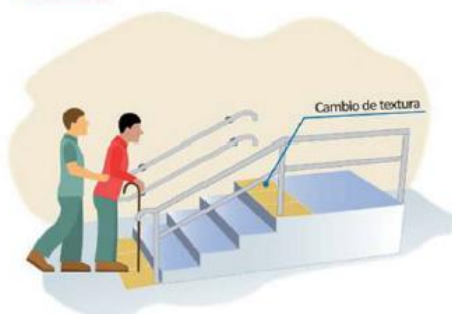
Gráfico 3f

- h) Al inicio y al final de las rampas y escaleras se debe colocar señalización podotáctil de tipo alerta que adviertan del cambio de nivel. Esta señalización podotáctil debe ubicarse en el plano horizontal y abarcar el ancho de la rampa y escalera. (Gráfico 3f). (...)
