INFORME DE ORIENTACIÓN DE OFICIO
N° 10935-2024-CG/GRPI-SOO

ORIENTACIÓN DE OFICIO
MUNICIPALIDAD DISTRITAL DE BERNAL
BERNAL, SECHURA, PIURA

**“VERIFICACIÓN DEL CUMPLIMIENTO DE LAS
CONDICIONES DE ACCESIBILIDAD UNIVERSAL EN
ÁREAS DE ATENCIÓN AL PÚBLICO, DE LA
MUNICIPALIDAD DISTRITAL DE BERNAL, EN EL MARCO
DE LA NORMA TÉCNICA A.120”**

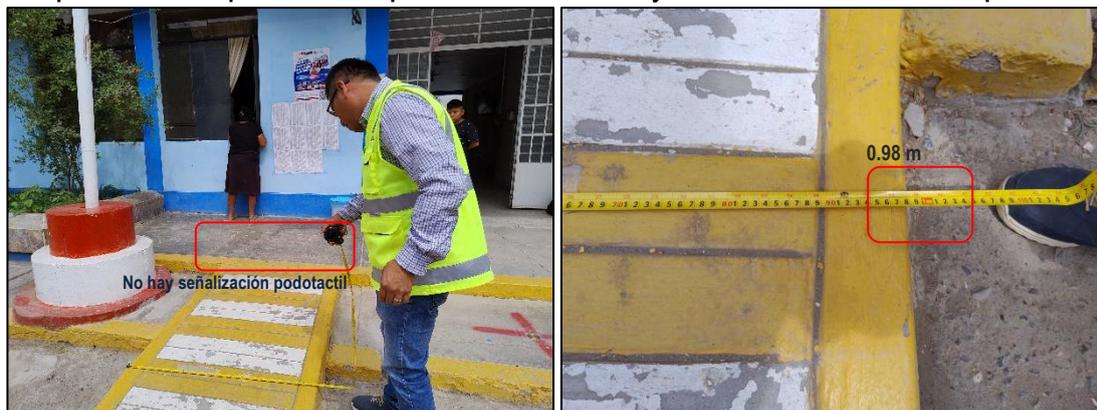
Imágenes n.º 1 y 2

- La rampa de acceso no cumple ancho normalizado el cual debería ser de 1.00 m y no se cumple con la señalización podotáctil², al inicio y final de las rampas y escaleras para advertir el cambio de nivel para las personas con discapacidad para orientar la ruta de los ciudadanos con discapacidad visual, así como alertar de obstáculos o posibles peligros; como se puede observar en las imágenes siguientes:

Rampa de la entidad pública no cumple con el ancho mínimo y con ausencia de señalización podotáctil.

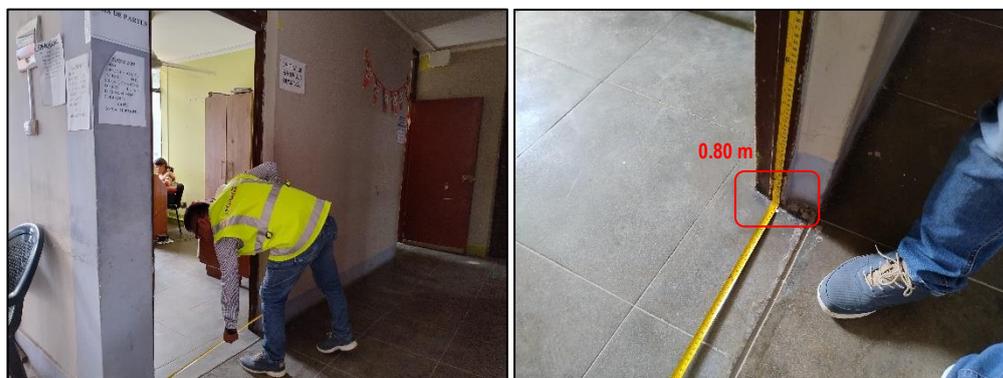
Imágenes n.º 3 y 4

- El ancho de la puerta de acceso al área de atención al público, así como de otros ambientes en donde se atiende al público no mide 1.00 m como mínimo establecido³, tal como se muestra en las siguientes imágenes:

Ancho de la puerta de acceso al área de atención al público

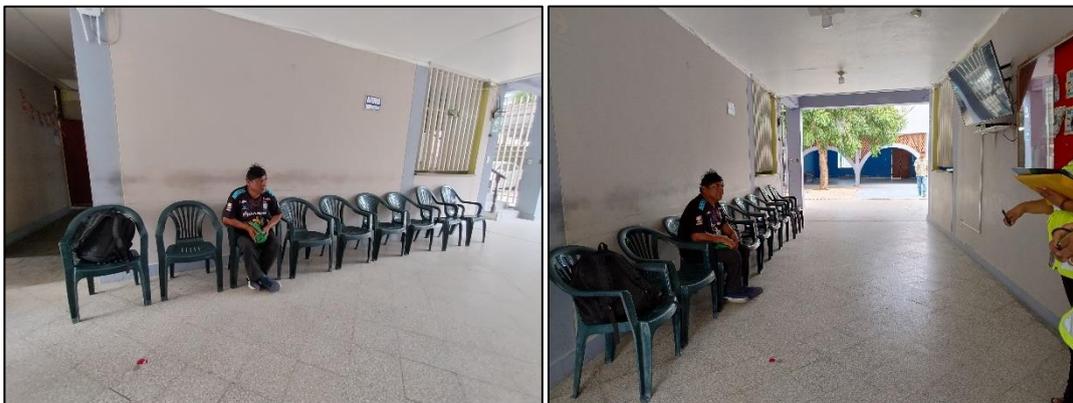
Imágenes n.º 5 y 6

De la visita realizada por los Monitore Ciudadanos de Control, se pudo identificar que en las instalaciones de la Entidad se tiene una zona de espera para la atención al público, sin embargo, esta no cuenta con priorización de espacios reservados para personas con discapacidad, conforme se muestra en las imágenes siguientes:

Zona de atención al público carece de espacios reservados para silla de ruedas

La Entidad al poseer dentro de su infraestructura una zona de espera para atención al público, esta debe contar con un espacio reservado para silla de ruedas⁴.

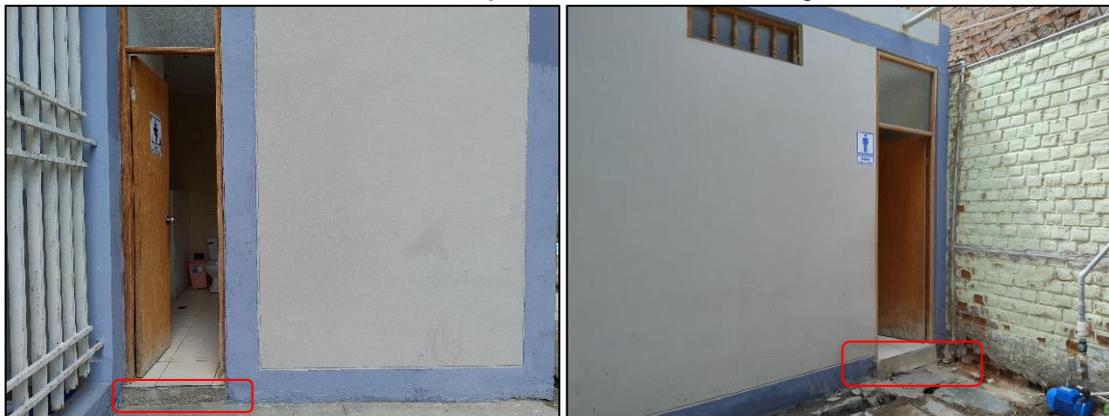
Al respecto, los Monitores Ciudadanos de Control, identificó que las instalaciones de la entidad no cuenta con servicios higiénicos para personas con discapacidad, ni de uso exclusivo ni mixtos; cabe de señalar que, en las edificaciones cuyo número de ocupantes demande servicios higiénicos, por lo menos un inodoro, un lavatorio y un urinario de la dotación, en cada nivel o piso de la edificación, deben ser accesibles para las personas con discapacidad y/o personas con movilidad reducida⁵, conforme se muestra en las imágenes siguientes:

Imágenes n.º 7 y 8
Zona de atención al público carece de servicios higiénicos

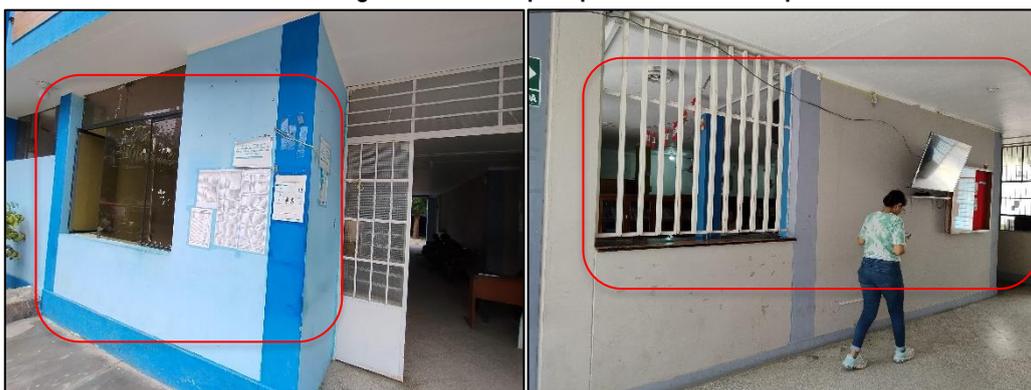
Durante la veeduría de control social se verificó que en el área de atención al público de la entidad no se cuenta con señaléticas y avisos que indican los nombres de los ambientes en los cuales se brinda atención a Personas con Discapacidad.

En la parte exterior del inicio de la entrada al área de atención al público no se visualiza algún tipo de señalética y/o aviso que indiquen que se brinda la atención a personas con discapacidad, de igual modo en la parte del área de atención al público la entidad no cuenta con señaléticas para la atención a personas con discapacidad.

Imágenes n.º 9 y 10
No se evidencia alguna señalética para personas con discapacidad.

De acuerdo a la seguridad y señalización para accesibilidad universal, las señaléticas y avisos deben contener información del número de piso, nombres de ambientes, los mismos que deben estar en escritura braille u otro formato alternativo de comunicación, entre otros requisitos señalados en la Norma Técnica A120 Accesibilidad Universal.

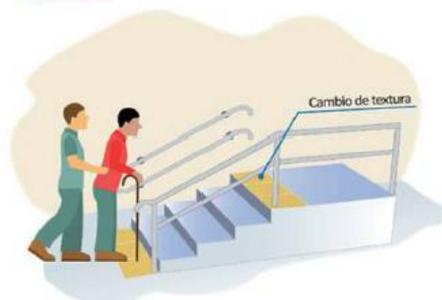
Gráfico 3f

- a) El ancho mínimo de una rampa debe ser de 1.00 m, incluyendo pasamanos y barandas a ambos lados. Las rampas de longitud mayor de 3.00 m deben contar con parapetos o barandas en los lados libres y pasamanos en los lados confinados. Los pasamanos y barandas no deben invadir la ruta accesible, de ser el caso se debe aumentar el ancho de la rampa. (...)
- h) Al inicio y al final de las rampas y escaleras se debe colocar señalización podotáctil de tipo alerta que adviertan del cambio de nivel. Esta señalización podotáctil debe ubicarse en el plano horizontal y abarcar el ancho de la rampa y escalera. (Gráfico 3f). (...)

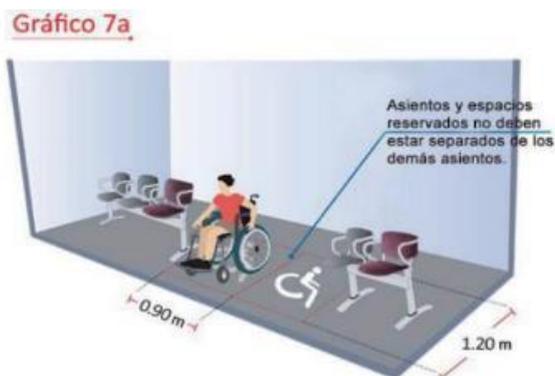
- b) Las zonas de espera deben contar con un espacio reservado para silla de ruedas de 0.90 m por 1.20 m, debidamente señalizado horizontal y verticalmente. Los asientos y espacios reservados no deben estar separados de los demás asientos y por lo menos uno debe encontrarse ubicado a lado de un asiento de espera. (Gráfico 7a). (...)

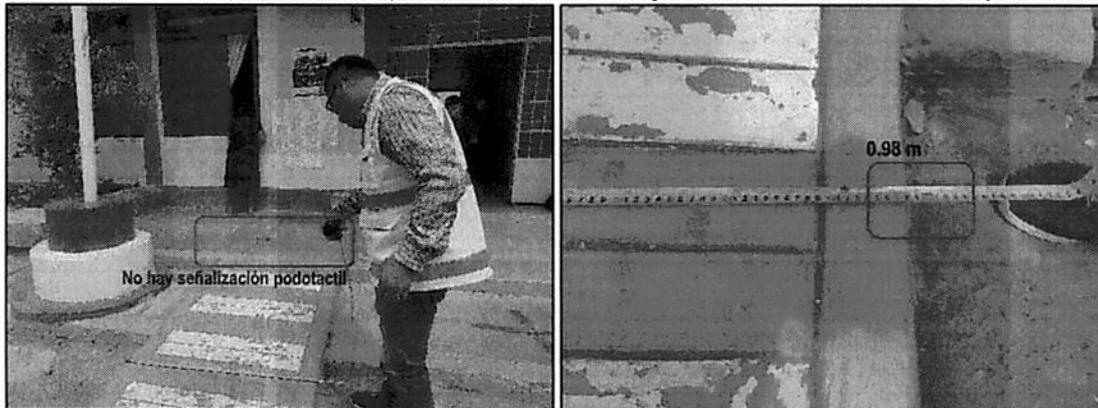
Imágenes n.º 1 y 2

- La rampa de acceso no cumple ancho normalizado el cual debería ser de 1.00 m y no se cumple con la señalización podotáctil², al inicio y final de las rampas y escaleras para advertir el cambio de nivel para las personas con discapacidad para orientar la ruta de los ciudadanos con discapacidad visual, así como alertar de obstáculos o posibles peligros; como se puede observar en las imágenes siguientes:

Rampa de la entidad pública no cumple con el ancho mínimo y con ausencia de señalización podotáctil.

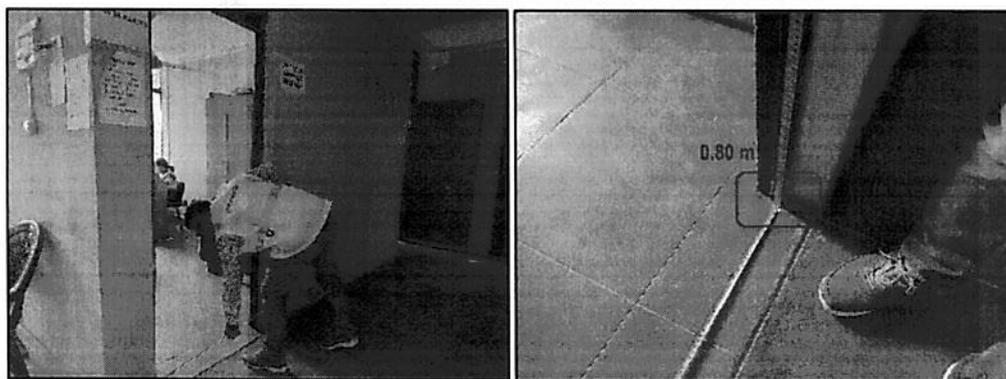
Imágenes n.º 3 y 4

- El ancho de la puerta de acceso al área de atención al público, así como de otros ambientes en donde se atiende al público no mide 1.00 m como mínimo establecido³, tal como se muestra en las siguientes imágenes:

Ancho de la puerta de acceso al área de atención al público

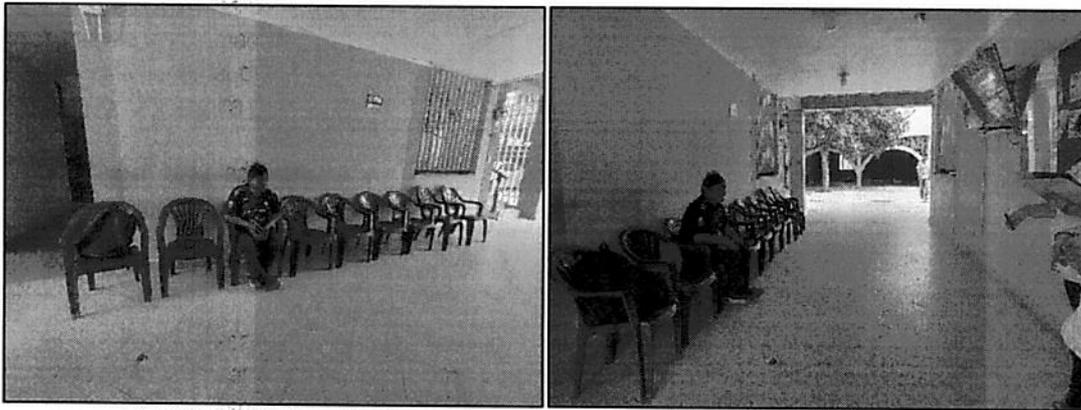
Imágenes n.º 5 y 6

De la visita realizada por los Monitore Ciudadanos de Control, se pudo identificar que en las instalaciones de la Entidad se tiene una zona de espera para la atención al público, sin embargo, esta no cuenta con priorización de espacios reservados para personas con discapacidad, conforme se muestra en las imágenes siguientes:

Zona de atención al público carece de espacios reservados para silla de ruedas

La Entidad al poseer dentro de su infraestructura una zona de espera para atención al público, esta debe contar con un espacio reservado para silla de ruedas⁴.

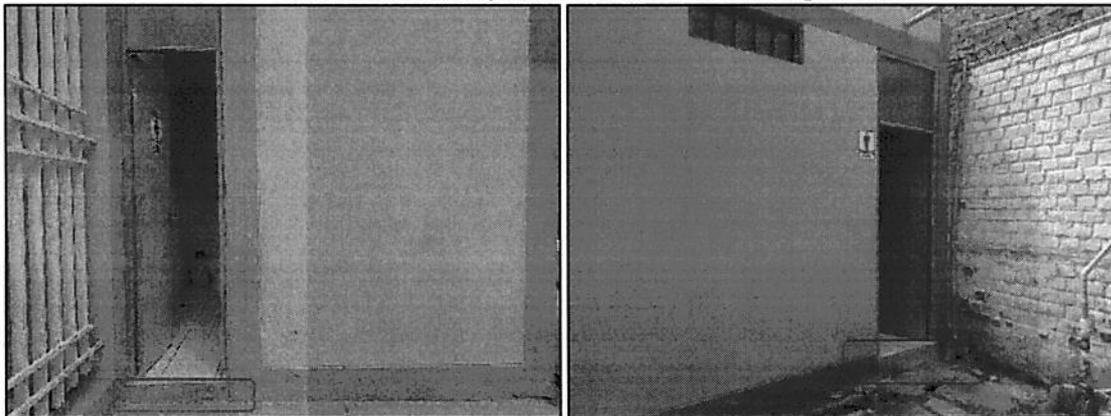
Al respecto, los Monitores Ciudadanos de Control, identificó que las instalaciones de la entidad no cuenta con servicios higiénicos para personas con discapacidad, ni de uso exclusivo ni mixtos; cabe de señalar que, en las edificaciones cuyo número de ocupantes demande servicios higiénicos, por lo menos un inodoro, un lavatorio y un urinario de la dotación, en cada nivel o piso de la edificación, deben ser accesibles para las personas con discapacidad y/o personas con movilidad reducida⁵, conforme se muestra en las imágenes siguientes:

Imágenes n.º 7 y 8
Zona de atención al público carece de servicios higiénicos

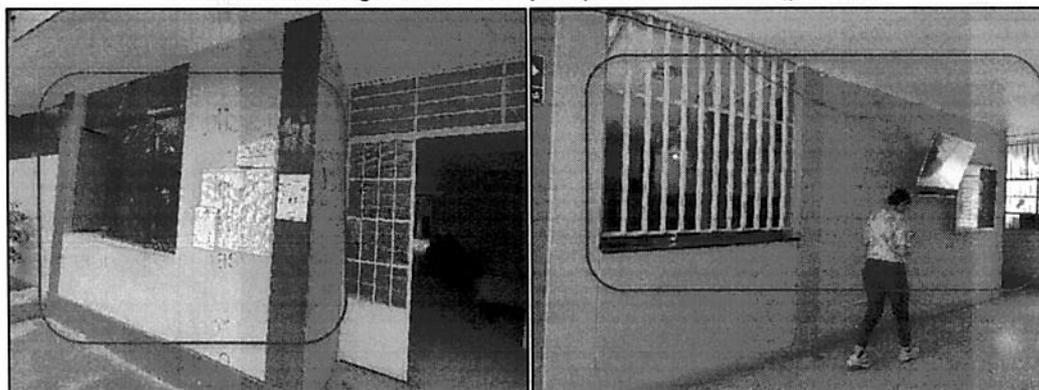
Imágenes n.º 9 y 10
No se evidencia alguna señalética para personas con discapacidad.

De acuerdo a la seguridad y señalización para accesibilidad universal, las señaléticas y avisos deben contener información del número de piso, nombres de ambientes, los mismos que deben estar en escritura braille u otro formato alternativo de comunicación, entre otros requisitos señalados en la Norma Técnica A120 Accesibilidad Universal.
