INFORME DE VISITA DE CONTROL
N° 4710-2024-CG/GRAY-SVC

ESTADO SITUACIONAL POST EJECUCIÓN DE LA OBRA:
“MEJORAMIENTO E INSTALACIÓN DEL SISTEMA DE
AGUA POTABLE, ALCANTARILLADO Y TRATAMIENTO
DE AGUAS RESIDUALES EN LAS COMUNIDADES DE
SAMANA, ACCO CAPILLAPATA, SAN RAFAEL,
LUYANTA, SAPSI, CEDRO, SAN LORENZO,
MONJAPATA, SANTA ROSA DE COCHABAMBA Y
SANTA LUCÍA, DISTRITO DE SOCOS - HUAMANGA -
AYACUCHO” - ANEXO LUYANTA

AYACUCHO, 19 DE MARZO DE 2024

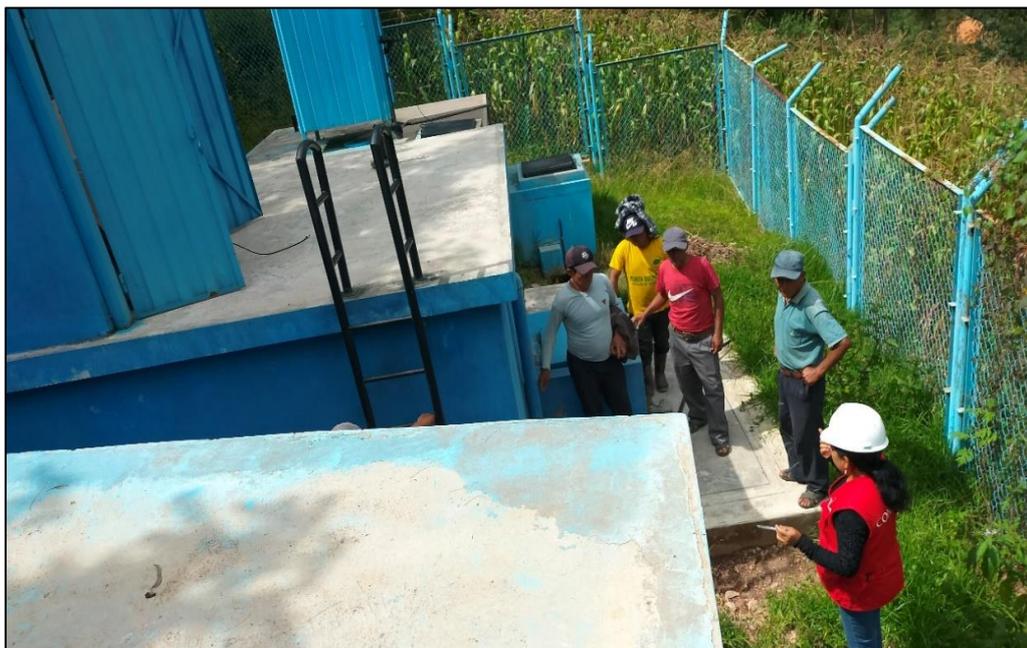
Imagen n.º 1

En la siguiente imagen se aprecia tres (3) reservorios; de los cuales, los dos que se encuentran en los extremos, corresponden a proyectos más antiguos y sin embargo, se encuentran funcionando con regularidad a la fecha de la inspección; mientras que, el nuevo reservorio de 11m³ ubicado al centro, se halla inoperativo debido a la rotura de un accesorio que se encuentra embebido en un dado de concreto que conduce a la red de distribución.

El nuevo reservorio de 11m³ (ubicado entre dos reservorios antiguos) se encuentra inoperativo debido a la rotura de accesorio que no es reparado por la JASS, debido a que la Obra aún no fue transferida por la Entidad

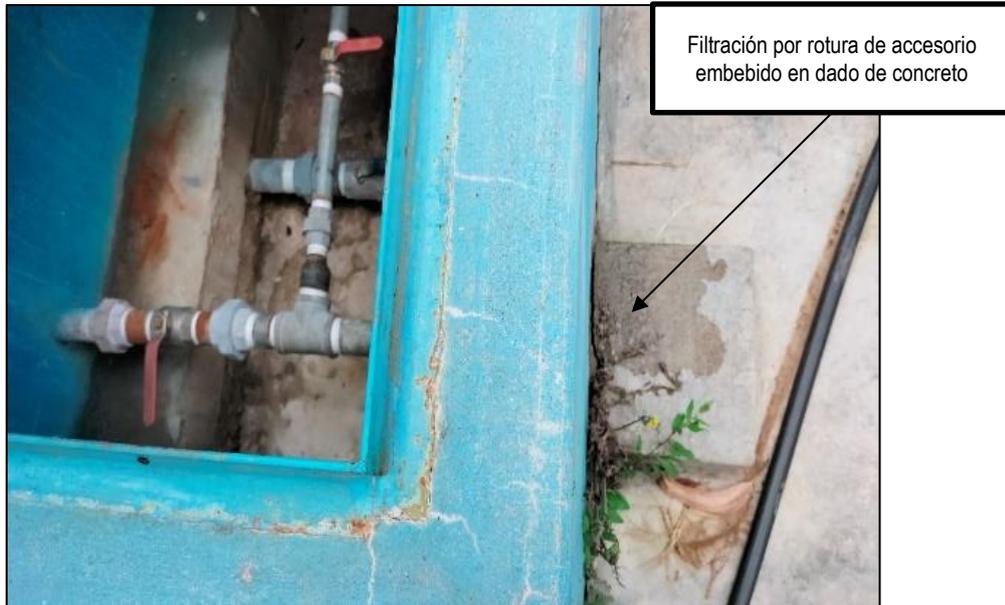
Imagen n.º 2

En la siguiente imagen se muestra la caseta de válvulas de control del nuevo reservorio de 11m³ y la filtración observada en un dado de concreto, debido a la rotura de un accesorio embebido en el citado elemento.

Accesorios de la caseta de válvula y filtración en dado de concreto por rotura de accesorio instalado en la tubería de salida a la red de distribución

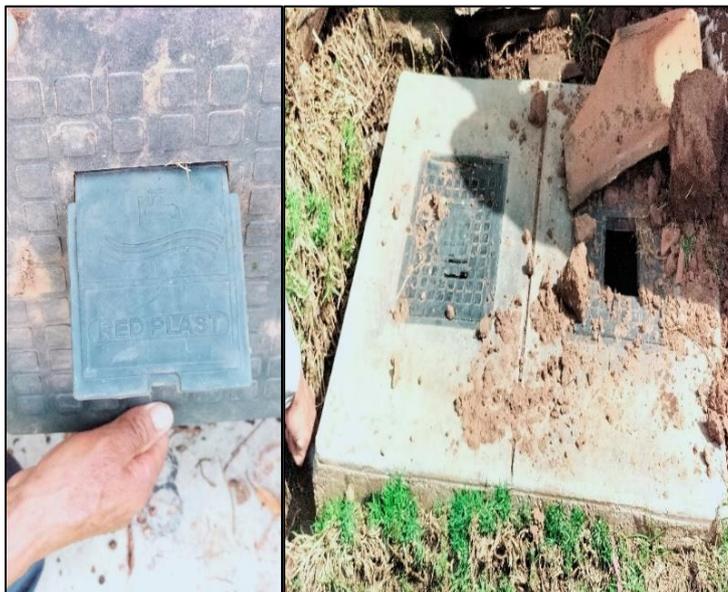
En relación a la instalación del suministro e instalación de caja de registro con tapa termoplástica que considera los planos del expediente técnico, se observa que se han instalado marcos y tapas termoplásticas de marca Red Plast en las instalaciones domiciliarias, las que se encuentran en su mayoría rotas por el tipo de material sensible para la zona rural por la inadecuada manipulación.

Imágenes n.ºs 3 y 4
Tapas termoplásticas rotas en la mayoría de las instalaciones domiciliarias

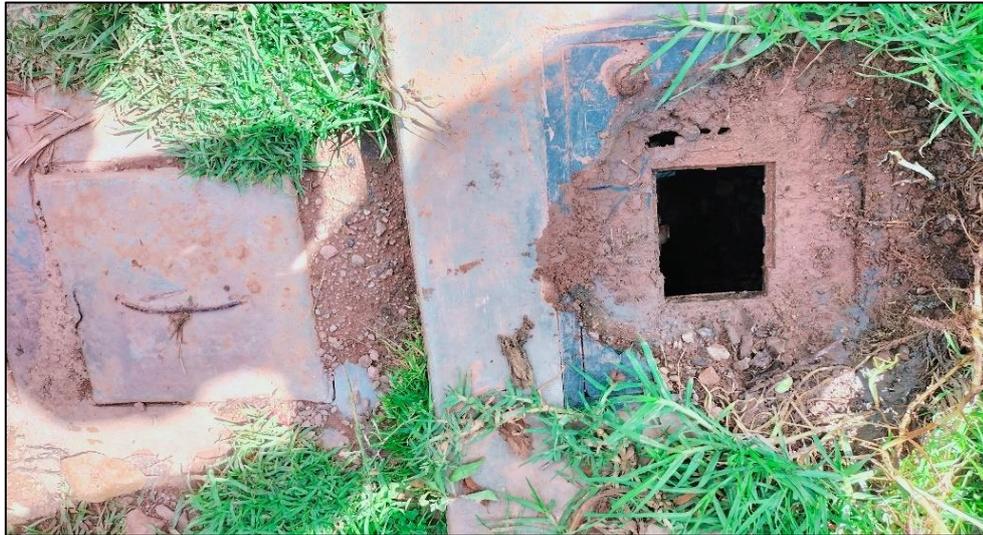
Imágenes n.ºs 5 y 6

Tapa metálica en caja domiciliar de instalación de agua antigua que se encuentra funcionando y tapa termoplástica rota en la mayoría de las instalaciones domiciliarias deterioradas

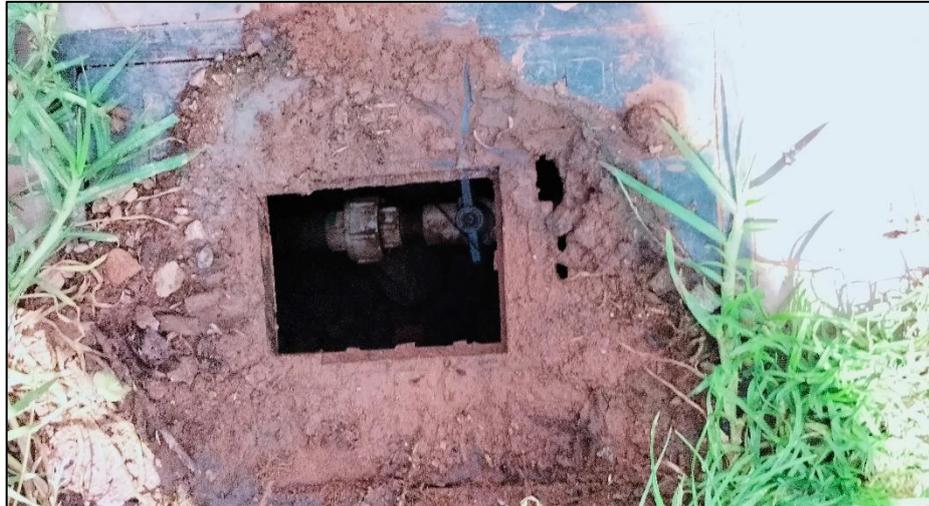
Imagen n.º 7

Típica tapa termoplástica dañada en la mayoría de las instalaciones domiciliarias del Anexo de Luyanta

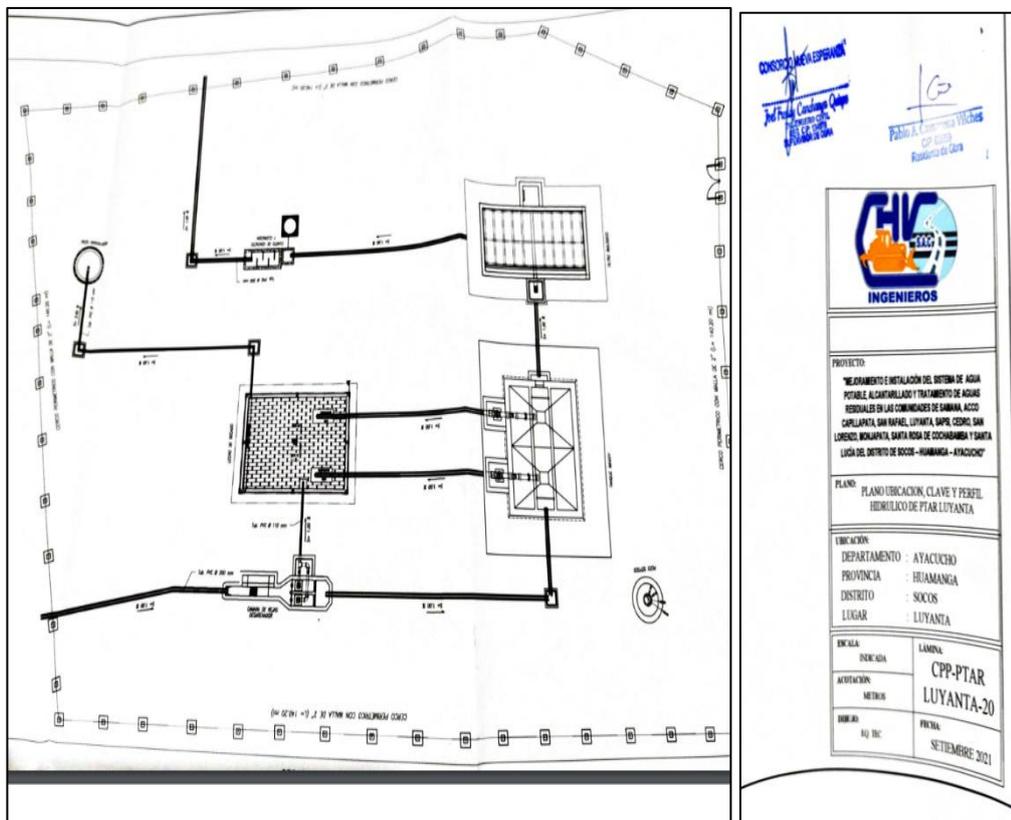
Imagen n.º 8
Plano clave de la PTAR del anexo de Luyanta - Lámina CPP-PTAR Luyanta-20

En la PTAR se descarga las aguas servidas provenientes de la población del anexo de Luyanta, de acuerdo al plano de la liquidación de obra⁵, lámina CPP-PTAR Luyanta-20, Plano de ubicación, clave y perfil hidráulico de PTAR Luyanta, encontrándose constituida por las siguientes estructuras hidráulicas: 1 cámara de rejas y desarenador, 1 tanque Imhoff, 1 filtro biológico, 1 caseta de cloración, 1 lecho de secado, 1 pozo de percolación, muros de contención (muros de concreto) en tres (3) lugares, 1 pozo para relleno sanitario, cerco perimétrico con estructura metálica, malla y postes de fierro galvanizado de cocada 2"x2", incluye puerta de ingreso como se muestra en la siguiente imagen.

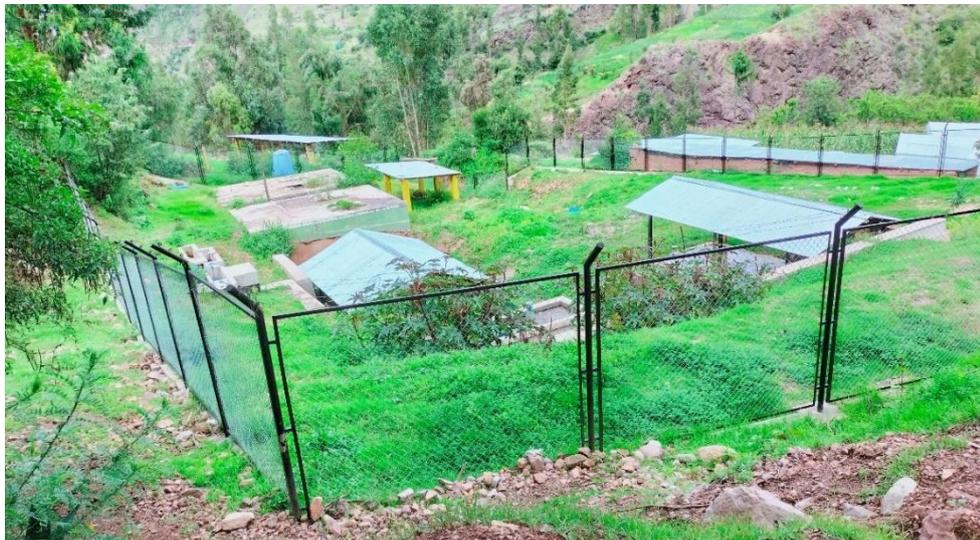
Imagen n.º 9
Ejecución de las estructuras hidráulicas de la PTAR de Luyanta

Al respecto, de la verificación efectuada en la inspección física post ejecución de la Obra, se advierte la ejecución de la PTAR a 100 metros aproximadamente de la población de Luyanta, habiéndose ejecutado las estructuras hidráulicas indicadas en el párrafo anterior, que se muestran en la siguiente imagen:

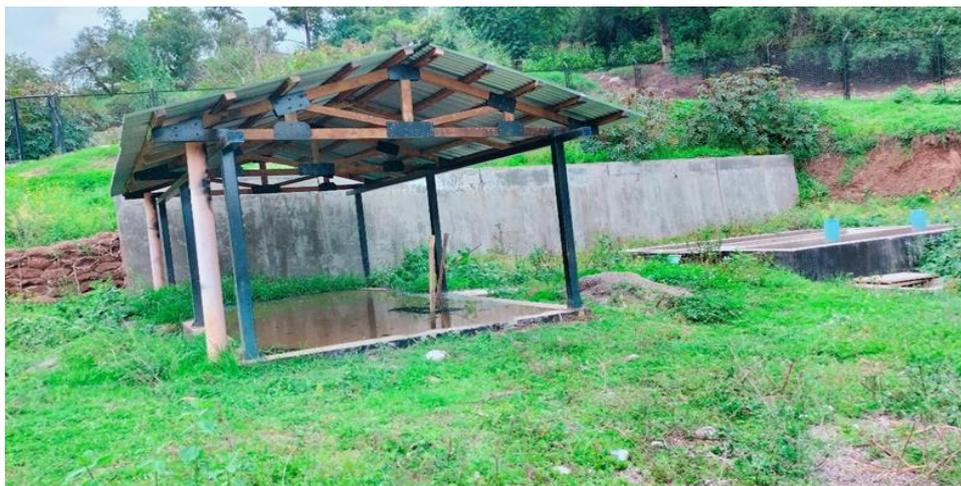
Imagen n.º 10
El filtro biológico no cumple la función de tratamiento debido a la colmatación de la estructura, originando desborde de las aguas superficialmente

En la inspección, se observa que el filtro biológico colapsó, debido a que las aguas tratadas que provienen del tanque Imhoff han colmatado y permeabilizado las gravas del material de tratamiento de la estructura, por lo que las aguas desbordan superficialmente y discurren por el terreno, filtrando al lecho de secado, debido al ingreso de material limoso proveniente con las aguas servidas, a pesar de ser removida cada dos a tres días por la comisión de la JASS, situación que se muestra en imágenes.

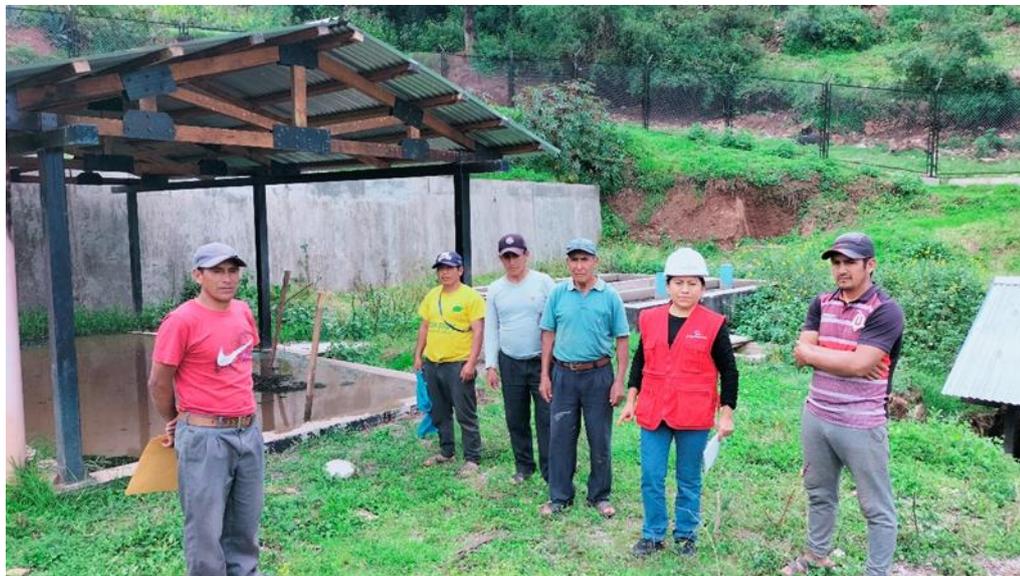
Imagen n.º 11

El material del filtro biológico es removido por los miembros de la JASS cada dos a tres días a fin de evitar la colmatación, desborde y posterior filtración superficial de las aguas servidas al lecho de secado

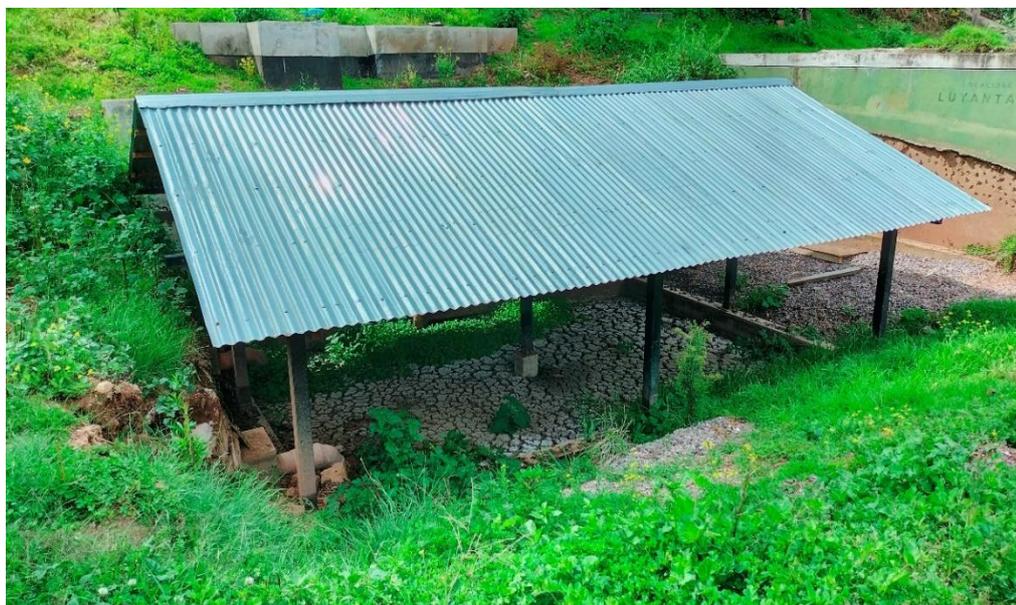
Imagen n.º 12

El lecho de secado con filtración de agua desbordada superficialmente del filtro biológico, hacen que no se cumpla el tratamiento de deshidratar los lodos estabilizados provenientes del tanque Imhoff, alterando la función de la estructura y generando la proliferación de zancudos y moscas

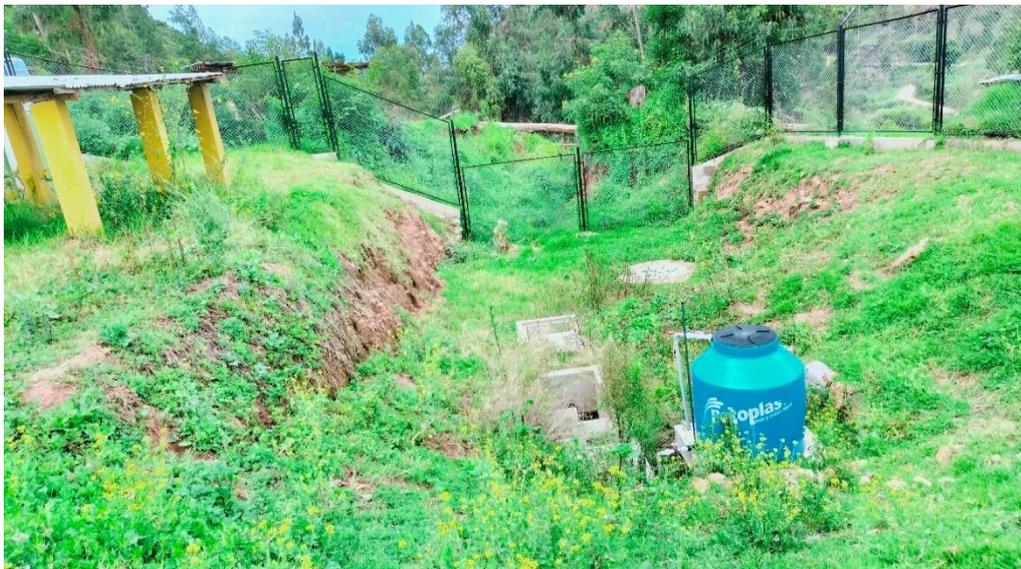
Imagen n.º 13

Así mismo, el pozo de percolación se encuentra colmatado de material limo-arcilloso; por lo que, las aguas servidas de la PTAR estarían vertiéndose a la superficie, contaminando la zona y generando la proliferación de zancudos e insectos que migran a la población, con consecuente riesgo para la salud de los vecinos.

El pozo de percolación no cumple con su función, filtrándose las aguas servidas superficialmente
