**INFORME DE CONTROL ESPECÍFICO**  
**N° 051-2025-2-0362-SCE**

**SERVICIO DE CONTROL ESPECÍFICO A HECHOS CON  
PRESUNTA IRREGULARIDAD  
MUNICIPALIDAD DISTRITAL DE ACOCRO  
ACOCRO-HUAMANGA-AYACUCHO**

**“EJECUCIÓN DE LA OBRA: MEJORAMIENTO DEL  
SERVICIO EDUCATIVO DEL NIVEL PRIMARIA DE LA I.E.  
N.º 38912 DE LA LOCALIDAD DE ACCO DEL DISTRITO  
DE ACOCRO - PROVINCIA DE HUAMANGA -  
DEPARTAMENTO DE AYACUCHO”**

**PERÍODO: 26 DE JULIO DE 2023 AL 8 DE ABRIL DE 2025**

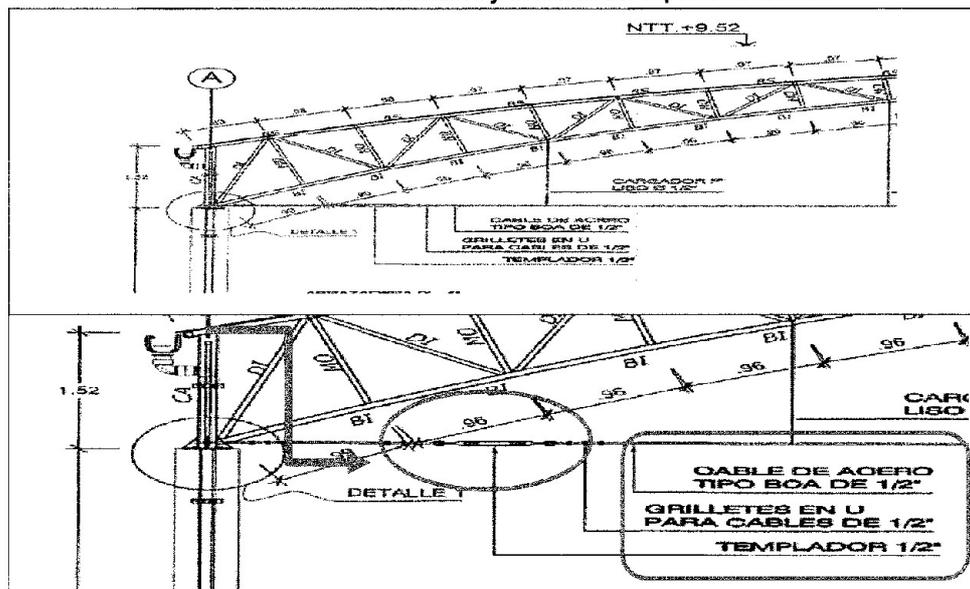
Se muestra los detalles de ubicación de los templadores y grilletes en los 6 ejes de los tijerales parabólicos, según el plano "E-22: Estructuras metálicas y detalles" del expediente técnico de obra.

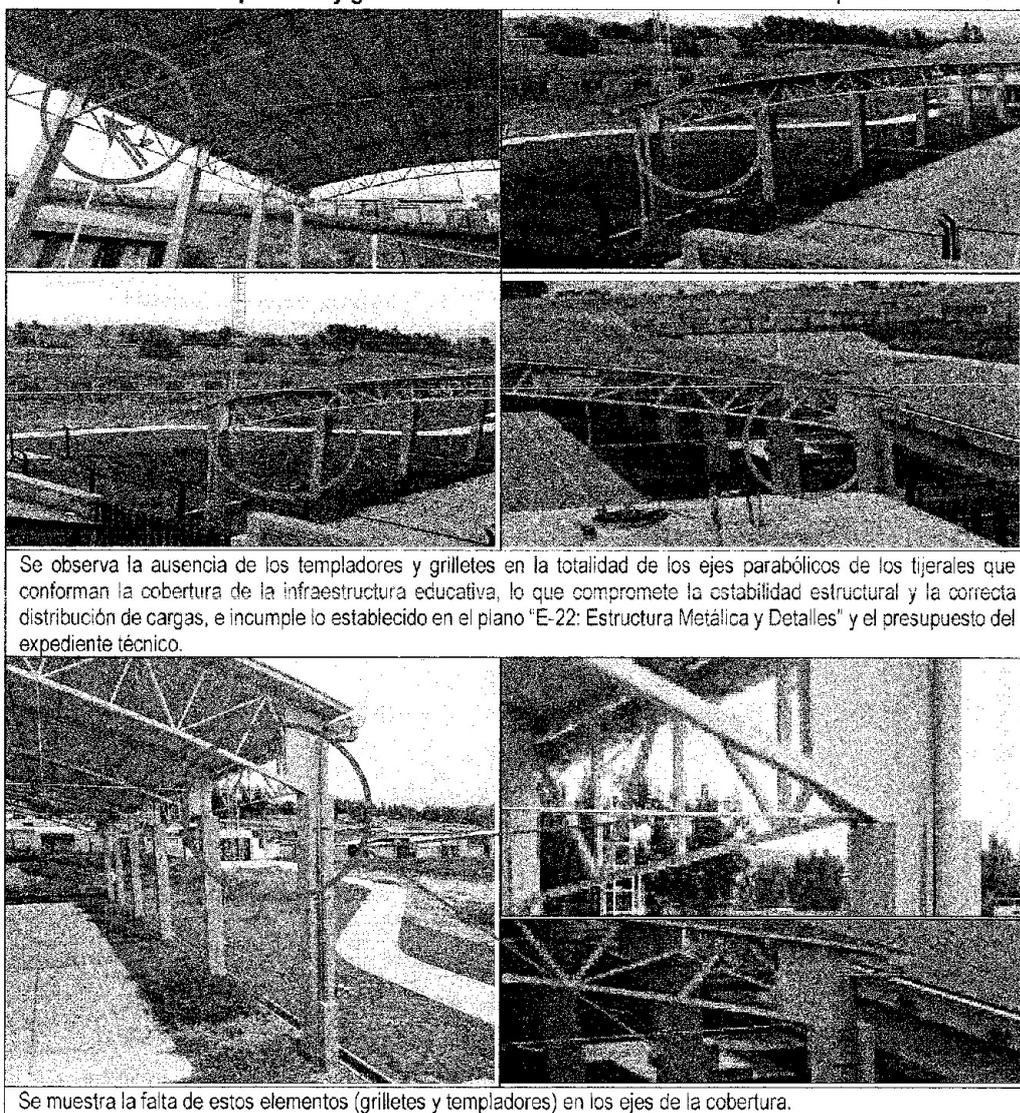
Se observa la ausencia de los templadores y grilletes en la totalidad de los ejes parabólicos de los tijerales que conforman la cobertura de la infraestructura educativa, lo que compromete la estabilidad estructural y la correcta distribución de cargas, e incumple lo establecido en el plano "E-22: Estructura Metálica y Detalles" y el presupuesto del expediente técnico.

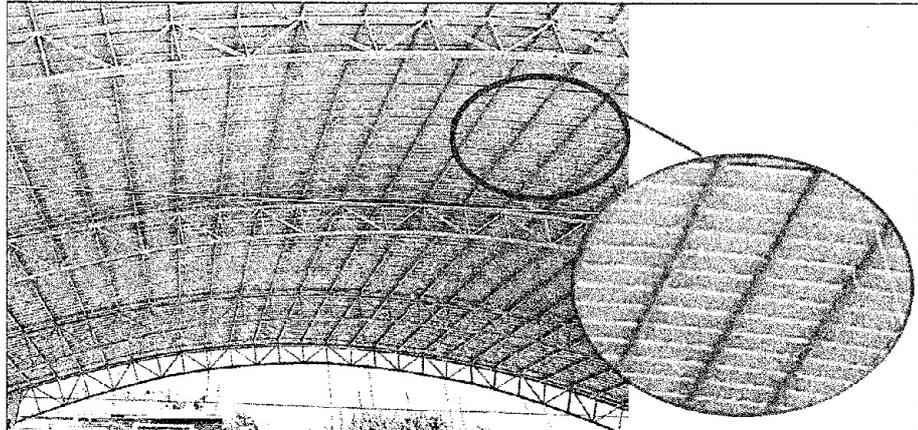
Se muestra la ausencia de los arriostres, los cuales debieron estar paralelos a los tijerales, tal como se detalla en la imagen, según el plano "E-21: Losa, zapatas, vigas de atado T detalles" del expediente técnico de obra.

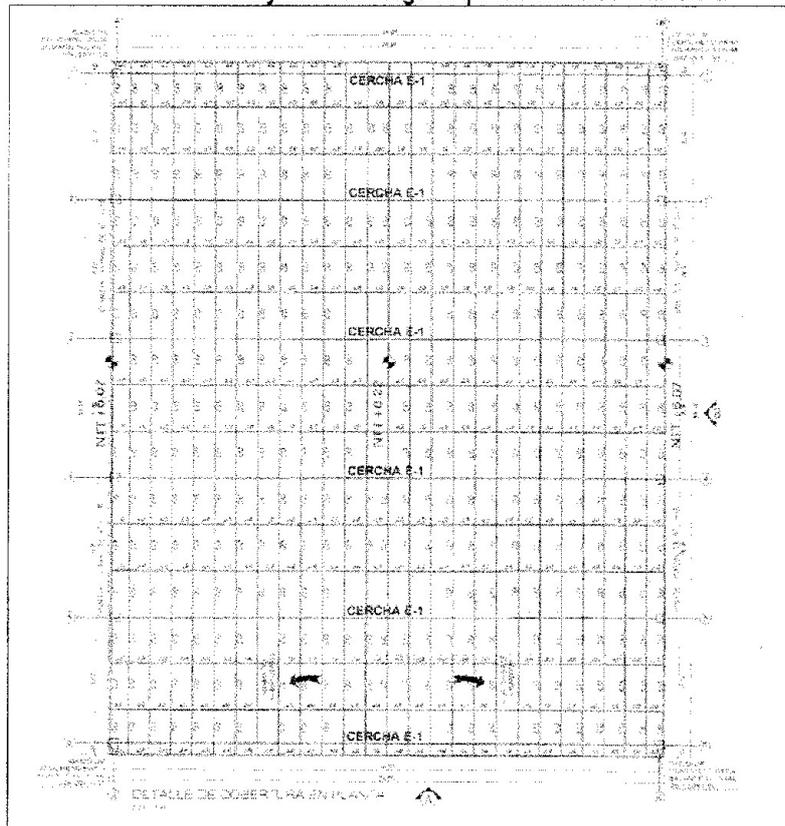
Se muestran los detalles de ubicación de los arriostres, en la dirección horizontal, en forma paralela al arco parabólico, según el plano "E-21: Losa, zapatas, vigas de atado T detalles" de la liquidación técnica financiera.

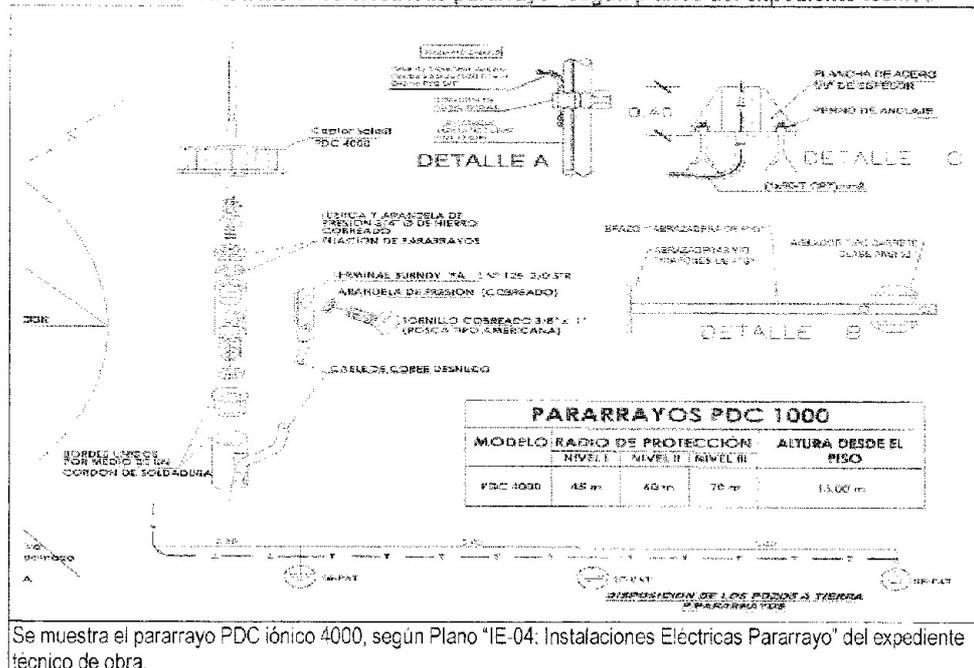
Se muestra el pararrayo PDC iónico 4000, según Plano "IE-04: Instalaciones Eléctricas Pararrayo" del expediente técnico de obra.

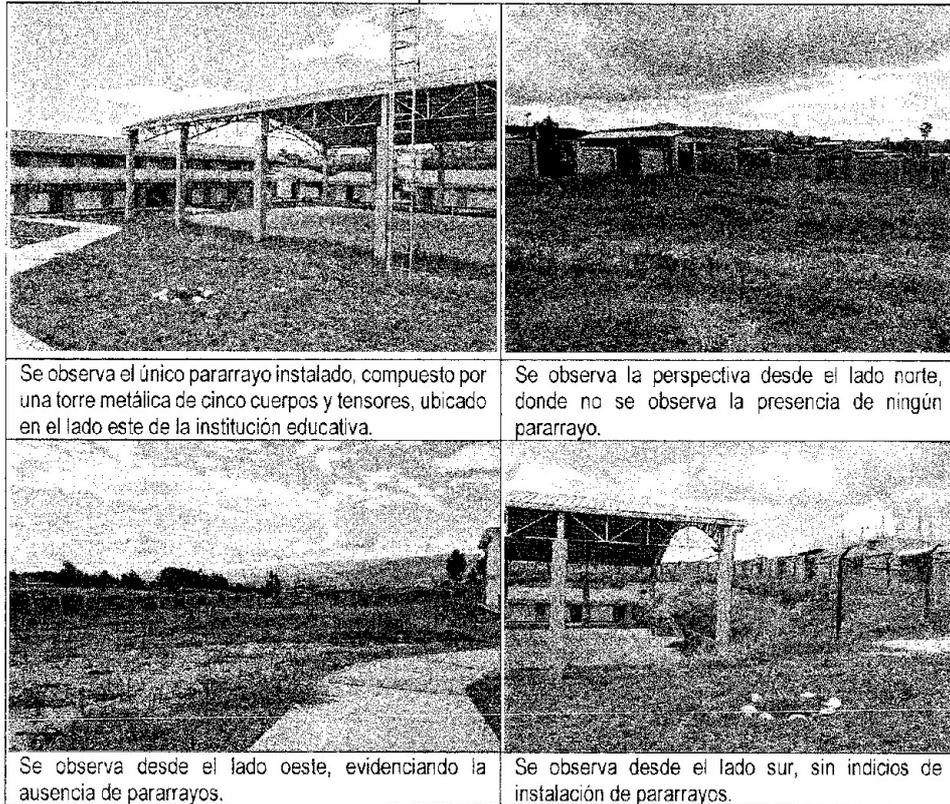
Se observa el único pararrayo instalado, compuesto por una torre metálica de cinco cuerpos y sensores, ubicado en el lado este de la institución educativa.

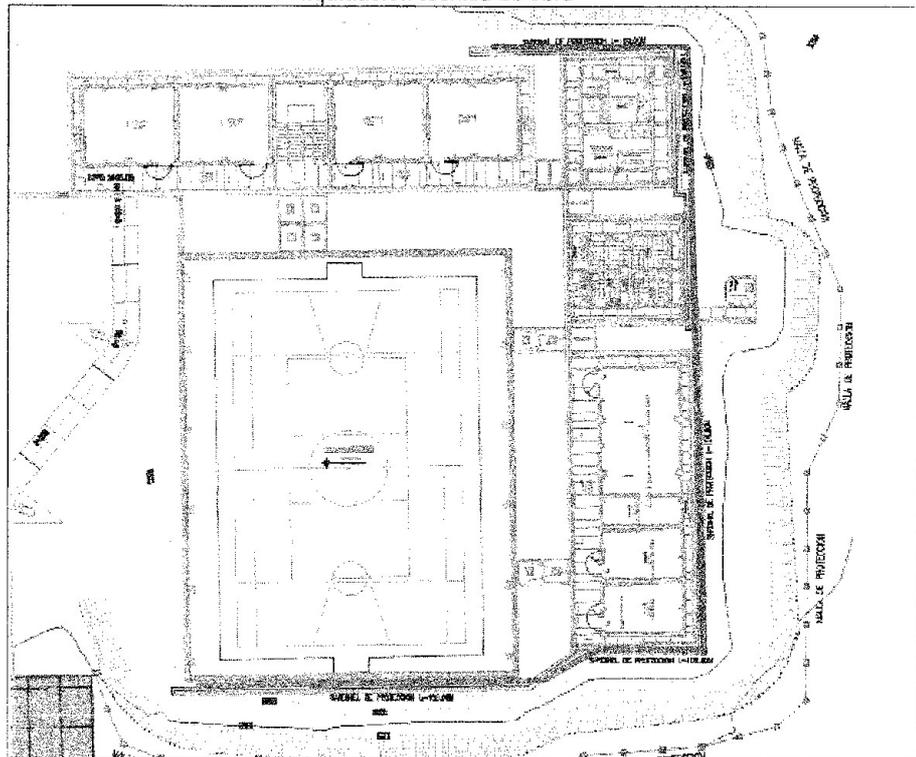
Se muestra el sardinel peraltado aledaño a los módulos educativos 1, 2, 3 y 4, conforme a lo indicado en el plano "VE-01: Veredas y malla metálica de protección", estableciendo su ubicación en los exteriores de la infraestructura educativa.

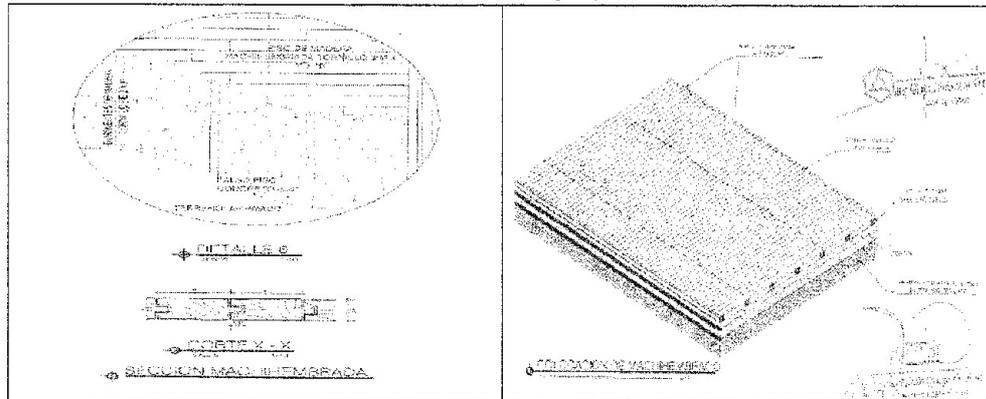
Se muestran diversos detalles constructivos para el diseño y montaje de pisos de madera machihembrada, se incluyen secciones, cortes y encuentros con diferentes materiales como el concreto.

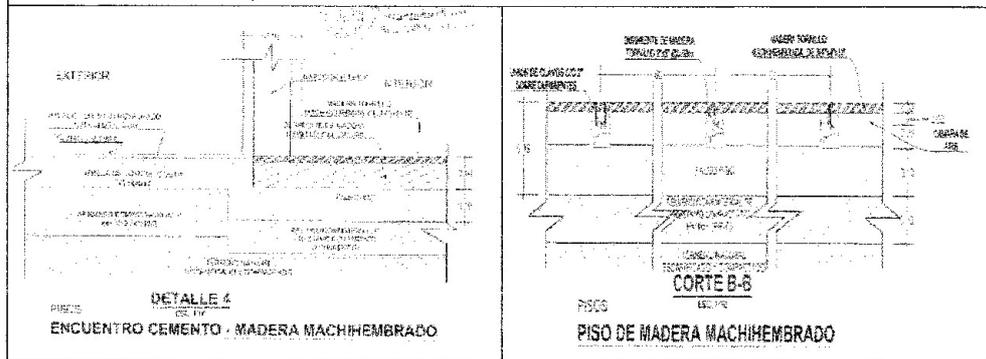
Se muestra detalles que garantizan la correcta instalación de los pisos, con especial atención a las uniones, el falso piso y la adecuada ventilación en las cámaras de aire, asimismo se detalla las especificaciones de los materiales y el proceso de colocación para asegurar la estabilidad y durabilidad del sistema constructivo.

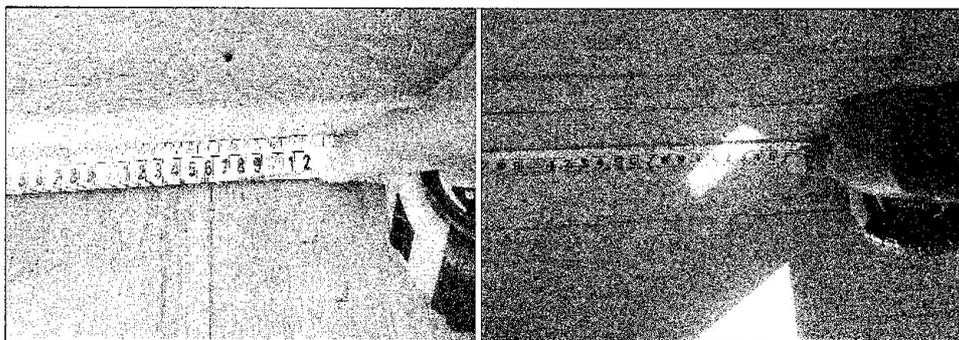
Se verificó un área de piso machihembrado con deficiencias, cuya dimensión es de 1,72 m x 2,90 m, la cual fue debidamente cuantificada durante la inspección física.

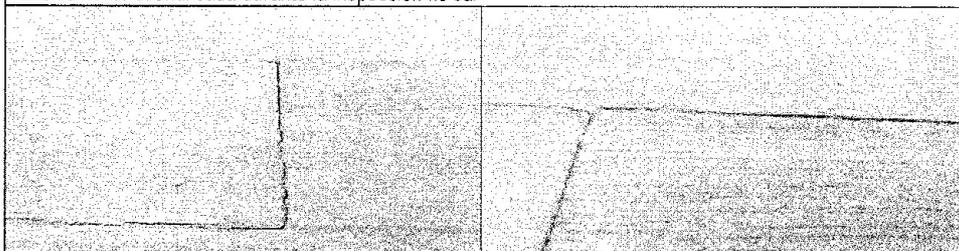
Se visualizan fallas en la ejecución del piso machihembrado, advirtiéndose que los traslapes no han sido instalados conforme a las especificaciones técnicas, presentando relleno con masilla en las uniones.

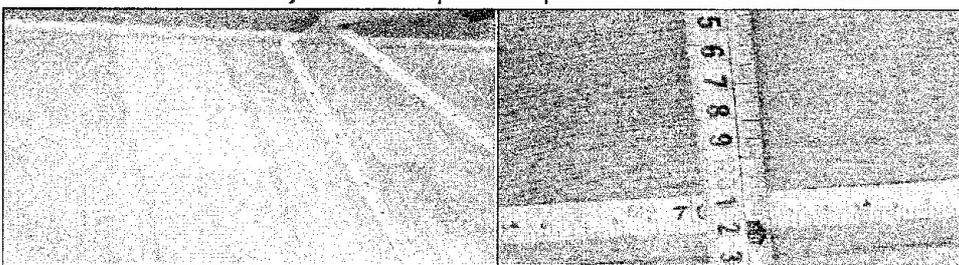
**Deficiencias en la ejecución de la partida de piso machihembrado en el Aula 2**

Se observa en el Aula 2 del Módulo 1, un área de piso machihembrado con deficiencias, cuya dimensión es de 6,74 m x 1,22 m, la cual fue debidamente cuantificada durante la inspección física.

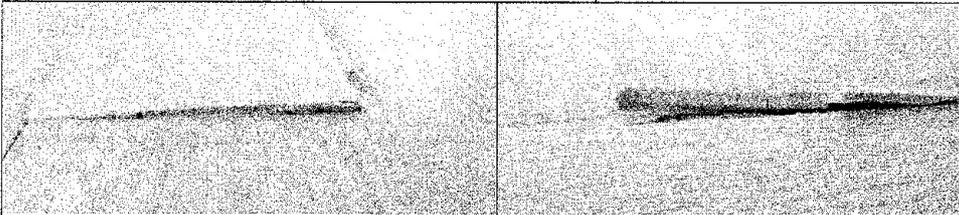
Se observan levantamientos debido al porcentaje de humedad y separaciones en las uniones del piso machihembrado, con bordes deteriorados, asimismo, se evidencia el uso de masilla como relleno, lo cual no corresponde al sistema constructivo previsto.

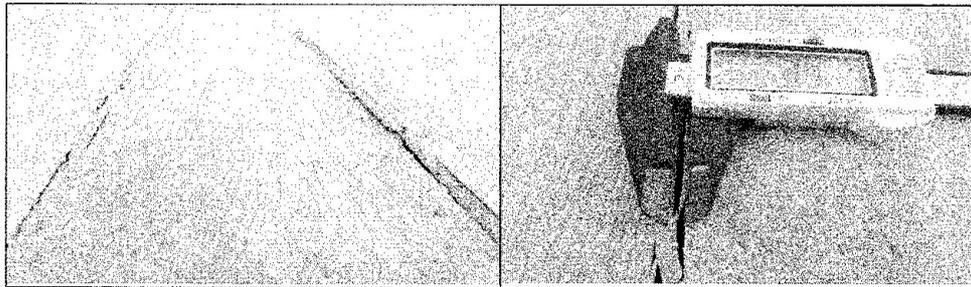
Se muestra fallas en la ejecución del piso machihembrado, advirtiéndose que los traslapes no han sido instalados conforme a las especificaciones técnicas, presentando relleno con masilla en las uniones, aunado a lo descrito, se identifican separaciones de 3,4 mm entre los elementos machihembrados.

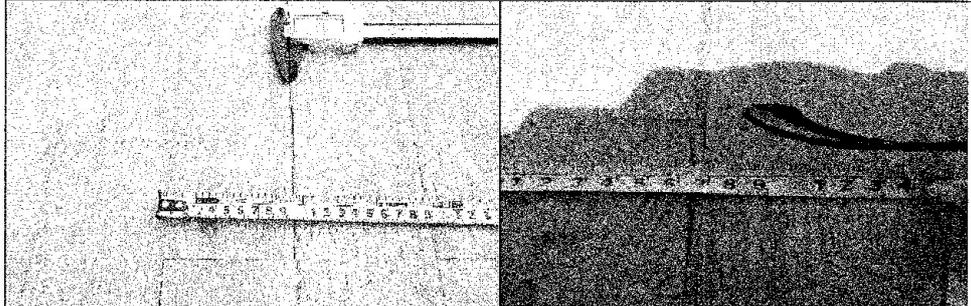
Se muestra las dimensiones de 0,19 m y 0,55 m, las cuales fueron debidamente cuantificadas durante la inspección física.

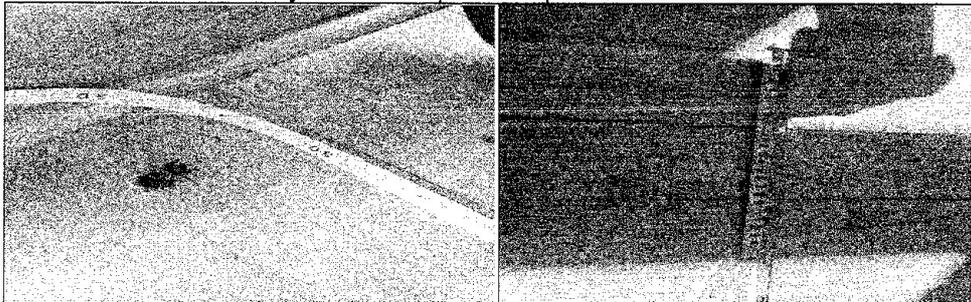
**Deficiencias en la ejecución de la partida de piso machihembrado en el Aula 3**

Se observa, durante la inspección realizada en el Aula 3 del Módulo 1, un tramo del piso machihembrado con deficiencias en su acabado y ejecución, correspondiente a un área de 1,72 m x 2,90 m, cuya dimensión fue registrada en campo.

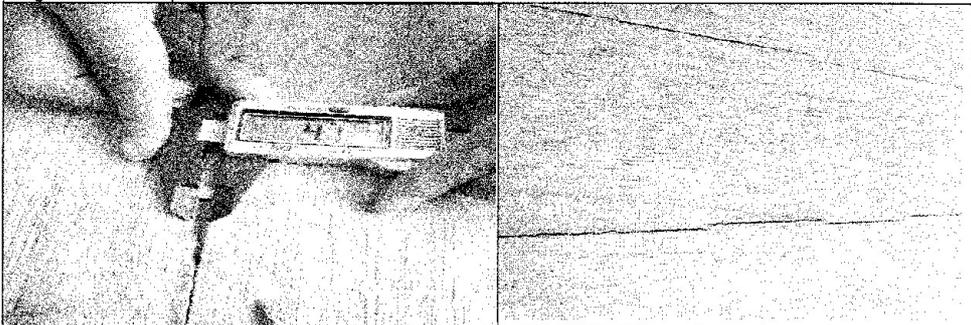
Se muestra las separaciones de hasta 4,7 mm entre las tablas del piso machihembrado evidenciando una ejecución deficiente además se observan traslapes mal ensamblados y desalineados junto con bordes que presentan desprendimientos y fisuras visibles

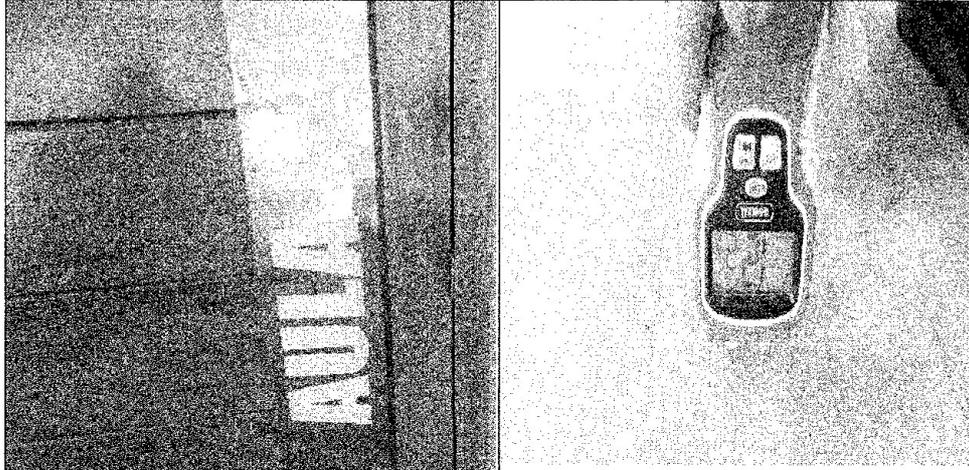
**Deficiencias en la ejecución de la partida de piso machihembrado en el Aula 4**

Se observa el Aula 4 del Módulo 1, donde se identificaron deficiencias en las áreas de piso machihembrado, registrándose un porcentaje de humedad superior al 12% establecido como límite técnico, lo cual favorece la deformación, hinchamiento y deterioro prematuro del piso machihembrado.

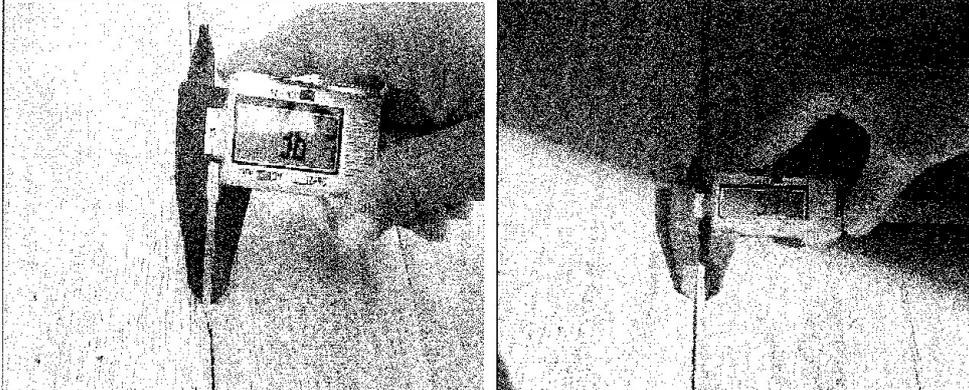
Se muestra el machihembrado del piso con separaciones entre tablas de 3,6 mm y 5,3 mm, valores que exceden los rangos aceptables para este tipo de acabado, lo cual compromete la calidad del empalme y refleja una ejecución inadecuada del ensamble longitudinal.

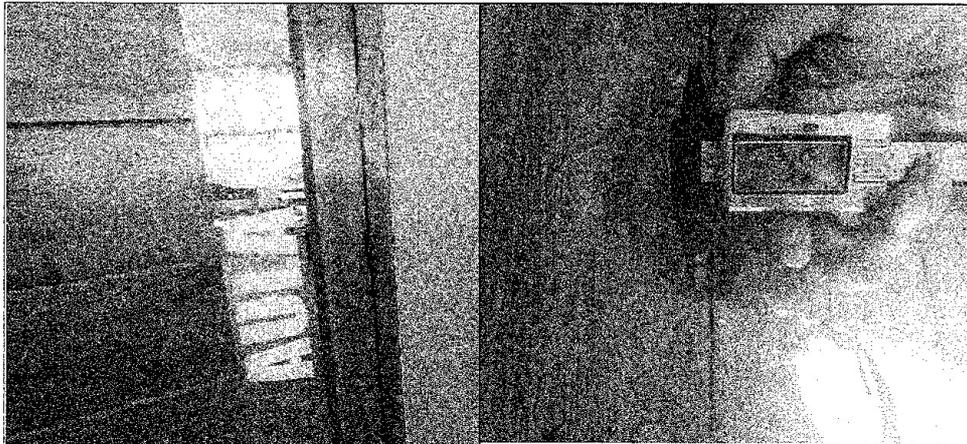
**Imagen n.º 17**  
**Deficiencias en la ejecución de la partida de piso machihembrado en el Aula 5**

Se muestra el Aula 5 del Módulo 1, una separación de 3.9 mm lo que compromete su encaje y uniformidad superficial.

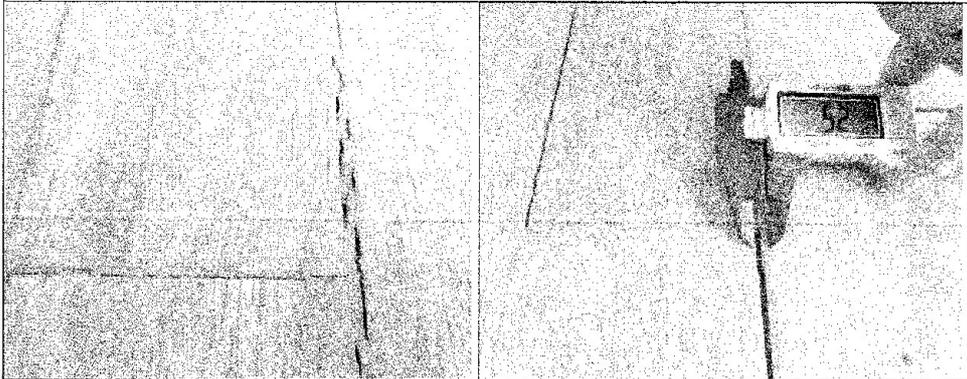
Se muestra el piso machihembrado con una separación considerable entre las tablas de 52 mm, debido a cambios de humedad y la instalación deficiente.

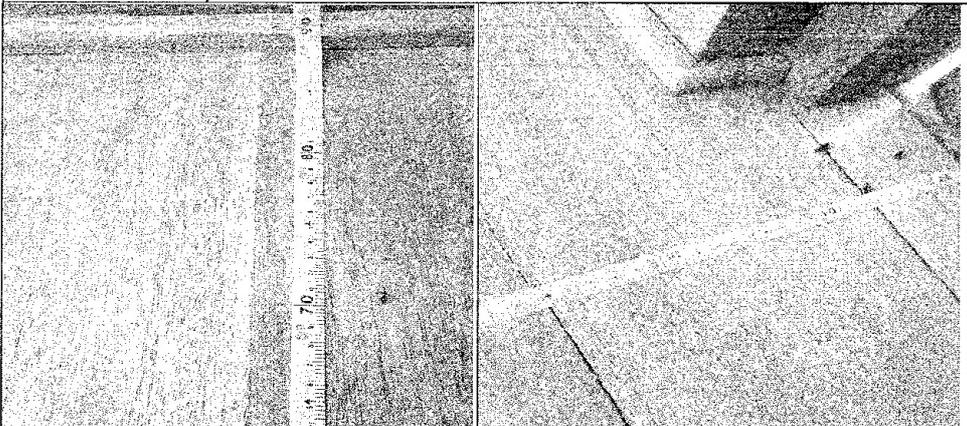
Se muestra el área de piso machihembrado con deficiencias, cuya dimensión es de 6,88 m x 6,09 m, la cual fue debidamente cuantificada durante la inspección física.

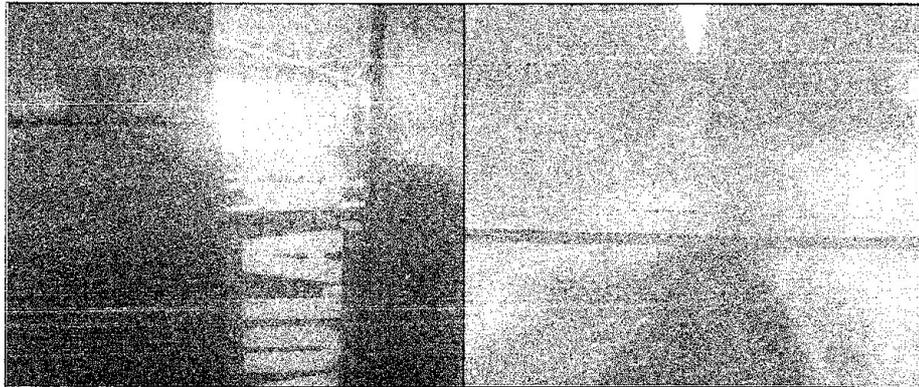
**Deficiencias en la ejecución de la puerta de madera tornillo apanelada en el Aula 6 del Módulo I**

Se muestra el Aula 6 del Módulo I, donde se observa que la puerta presenta un (1) panel defectuoso de 0,71 m x 0,30 m, el cual presenta rajaduras y fisuras, lo que demuestra el incumplimiento de materiales, que debió ser de primera calidad; dicho incumplimiento compromete la resistencia y estabilidad estructural de la puerta.

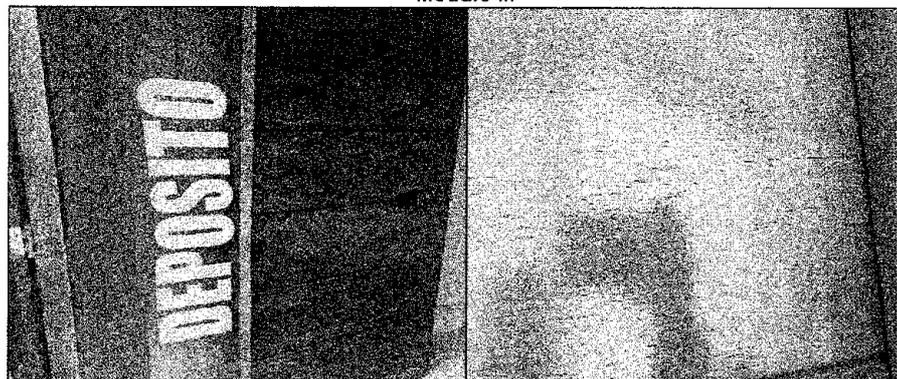
**Imagen n.º 30**  
**Deficiencias en la ejecución de la puerta de madera tornillo apanelada del Depósito del Módulo III**

Se muestra depósito del Módulo III, donde se observa que la puerta presenta tres (3) paneles defectuosos de 0,71 m x 0,30 m, los cuales presentan rajaduras y fisuras, lo que demuestra el incumplimiento de materiales, que debió ser de primera calidad; dicho incumplimiento compromete la resistencia y estabilidad estructural de la puerta.

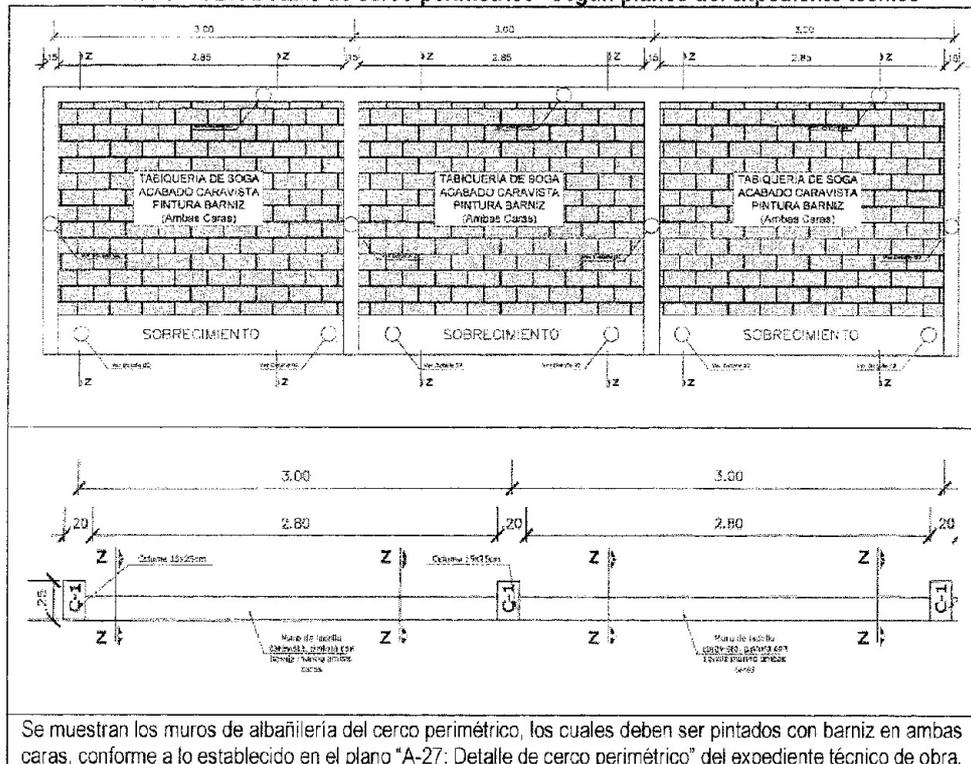
Se muestran los muros de albañilería del cerco perimétrico, los cuales deben ser pintados con barniz en ambas caras, conforme a lo establecido en el plano "A-27: Detalle de cerco perimétrico" del expediente técnico de obra.

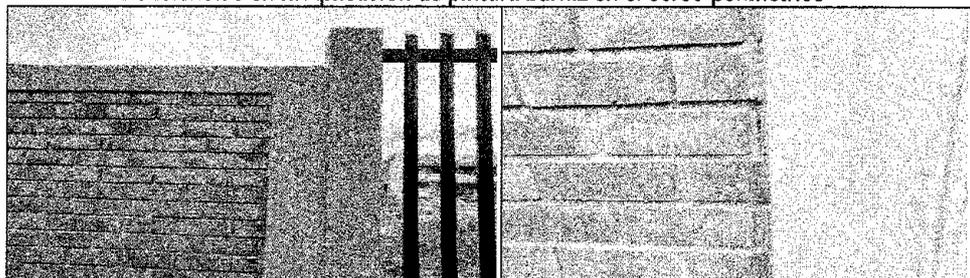
Deficiencias en la Aplicación de pintura barniz en el cerco perimétrico

Se observa el descascaramiento total de la pintura barniz en la superficie de los ladrillos en la parte superior del muro.

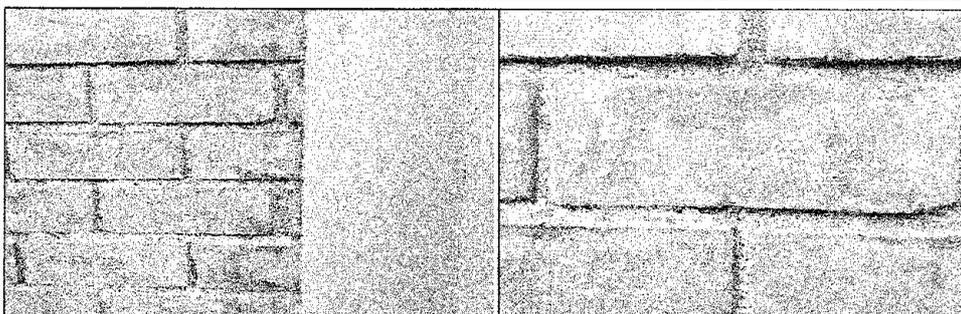
Se observa al comparar la pintura látex en la columna con el barniz en la superficie del ladrillo, que la pintura látex en la columna se mantiene en buen estado, el barniz en el ladrillo presenta un descascaramiento prematuro, lo que evidencia un proceso constructivo deficiente.

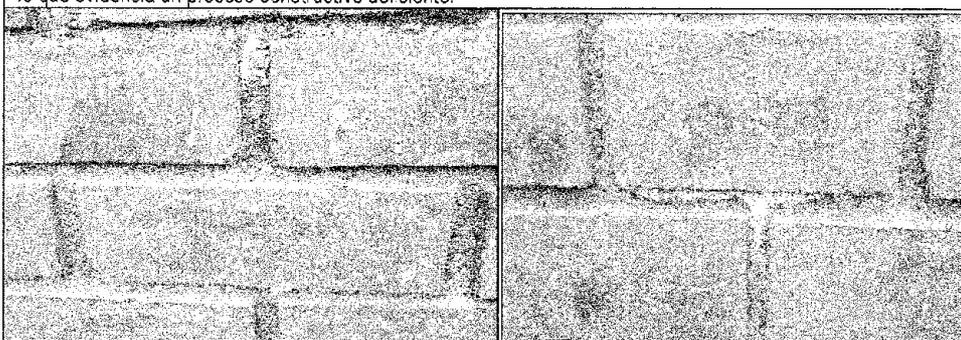
Se observa que la aplicación del barniz no se ha realizado correctamente, ya que se presentan áreas con desconchados y peladuras en la superficie de los ladrillos.

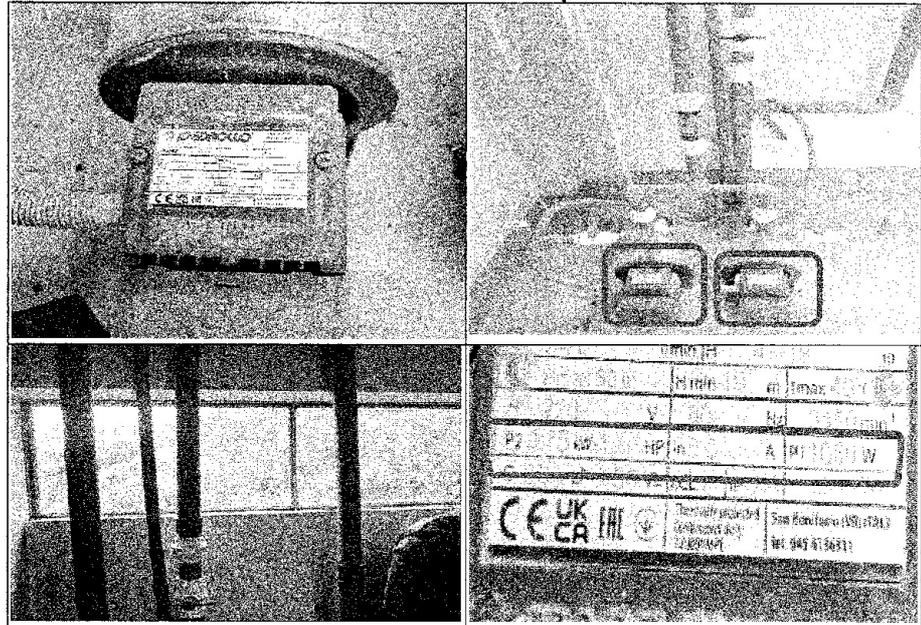
Se observa dos electrobombas centrifugas, cada una con una potencia nominal de 1.0 HP, instaladas en el cuarto de máquinas, las cuales son de menor potencia a lo requerido, dicho incumplimiento compromete el bombeo eficiente del fluido dentro del sistema.

En ese sentido, se constató que la partida 03.06.07.01: Electrobomba autocebante en la infraestructura educativa de nivel primario n.º 38912, fue deficientemente ejecutada, al incumplir lo señalado en el plano "IS-06: General de II.SS. tanque cisterna y TE" (Apéndice n.º 4, Anexo n.º 20) del expediente técnico, lo cual compromete el bombeo eficiente del fluido dentro del sistema; a pesar de esto, dicha partida fue valorizada, como se detalla a continuación:

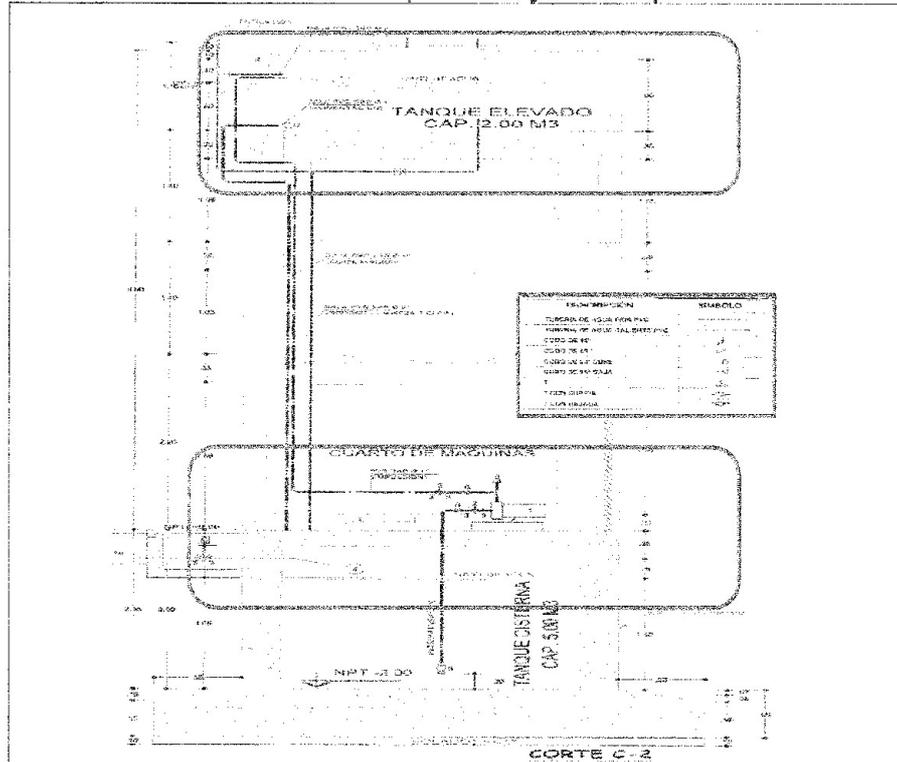
Se muestra el plano "IS-06: General de II.SS. tanque cisterna y TE", el Corte C-2 en el cual se muestra la ubicación de los accesorios, como codos y tees, los cuales debieron ser de hierro galvanizado, conforme lo establece las especificaciones técnicas y el presupuesto del expediente técnico

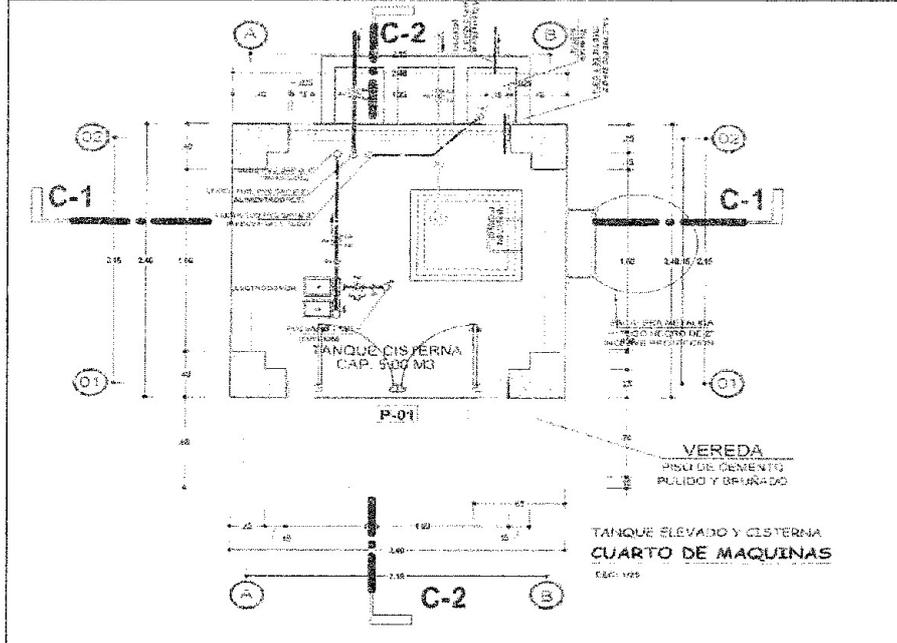
Se muestra del mismo modo en el cuarto de máquinas, la presencia de accesorios como codos y tees, conforme lo establecido en las especificaciones técnicas y presupuesto del expediente técnico; elementos empleados para garantizar la adecuada conducción y distribución del fluido en la red hidráulica, cumpliendo con las especificaciones técnicas y normativas vigentes en instalaciones sanitarias.

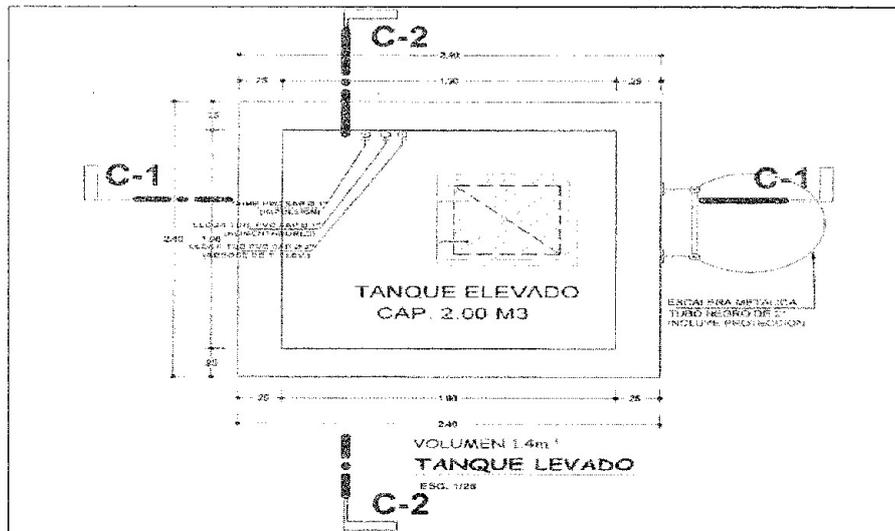
Se muestra en la cisterna, la presencia de accesorios como codos en fierro galvanizado, conforme lo establece las especificaciones técnicas y el presupuesto del expediente técnico, elementos empleados para garantizar la adecuada conducción y distribución del fluido en la red hidráulica, cumpliendo con las especificaciones técnicas y normativas vigentes en instalaciones sanitarias.

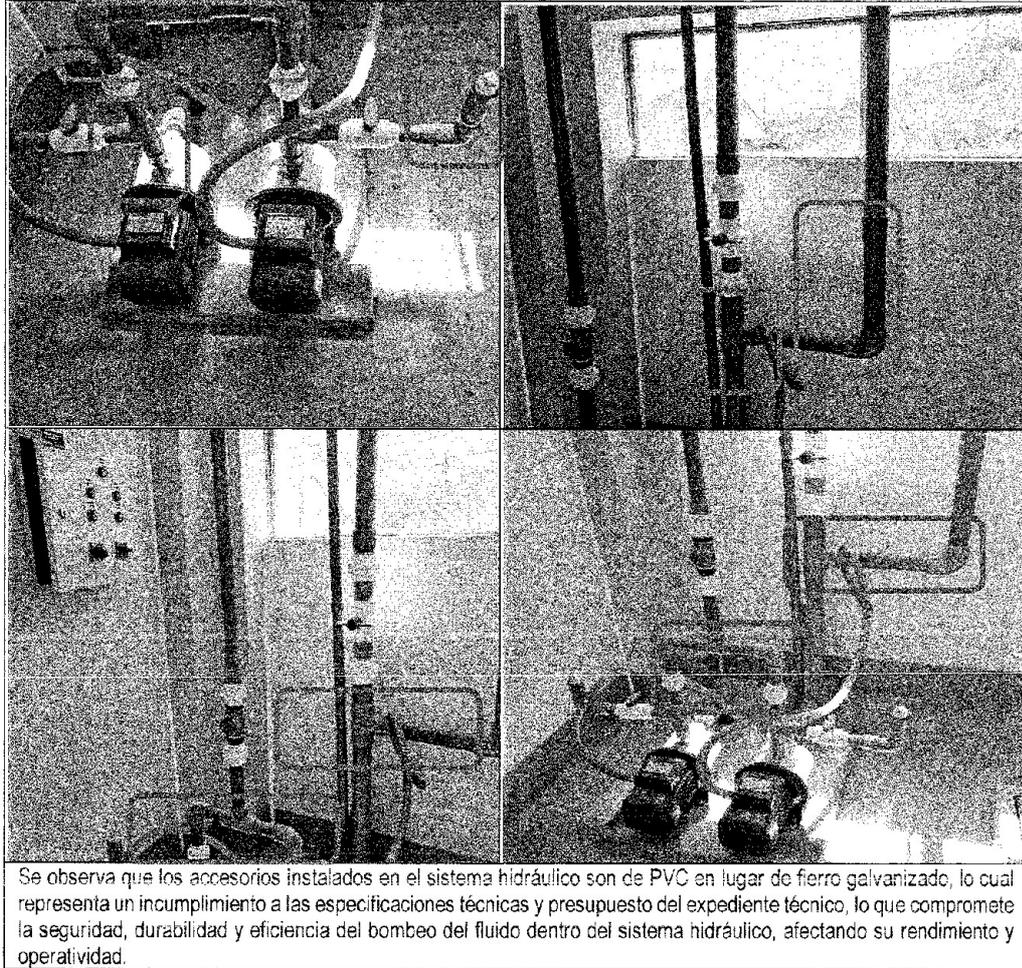
Se observa que los accesorios instalados en el sistema hidráulico son de PVC en lugar de fierro galvanizado, lo cual representa un incumplimiento a las especificaciones técnicas y presupuesto del expediente técnico, lo que compromete la seguridad, durabilidad y eficiencia del bombeo del fluido dentro del sistema hidráulico, afectando su rendimiento y operatividad.

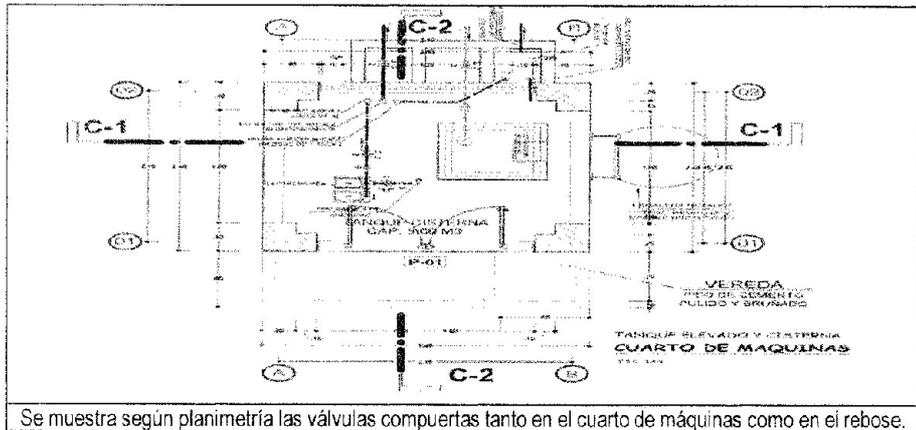
Se muestra según planimetría las válvulas compuertas tanto en el cuarto de máquinas como en el rebose.

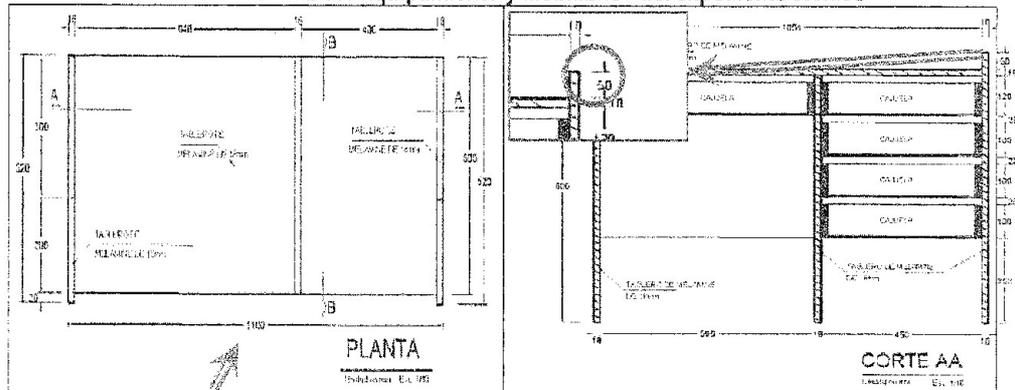
Se muestran las dimensiones del mobiliario de cómputo E-01, con un largo de 1 100 mm, un ancho de 520 mm, una altura de 800 mm y un sobreespesor de 50 mm.
