**INFORME DE CONTROL PREVENTIVO**  
**N° 037-2025-OCI/0069-SCP**

**CONTROL PREVENTIVO A LA OBRA PÚBLICA PARALIZADA  
INSTITUTO TECNOLÓGICO DE LA PRODUCCIÓN  
SAN ISIDRO - LIMA – LIMA**

**“INSTALACIÓN DE SERVICIOS TECNOLÓGICOS PARA LA  
CADENA PRODUCTIVA DEL SECTOR PESQUERO  
AMAZÓNICO EN EL DISTRITO DE CALLERIA, PROVINCIA DE  
CORONEL PORTILLO EN LA REGIÓN DE  
UCAYALI – CUI N° 2271690”**

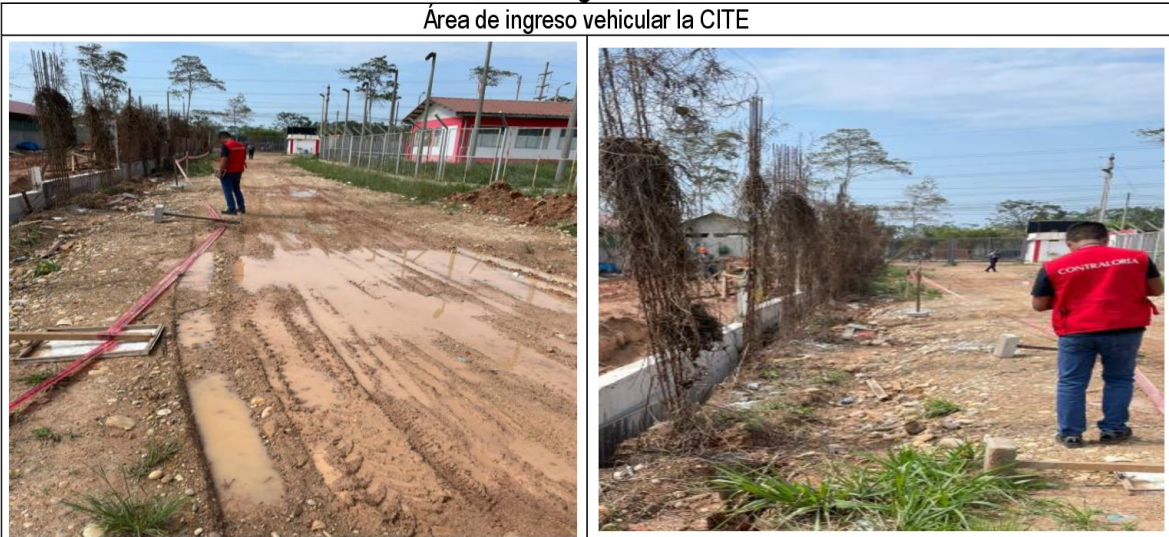
#### Toma fotografica n.º 1

##### Área de ingreso vehicular la CITE

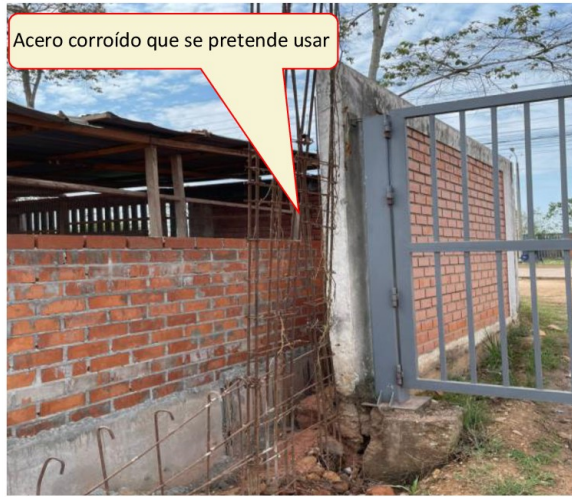
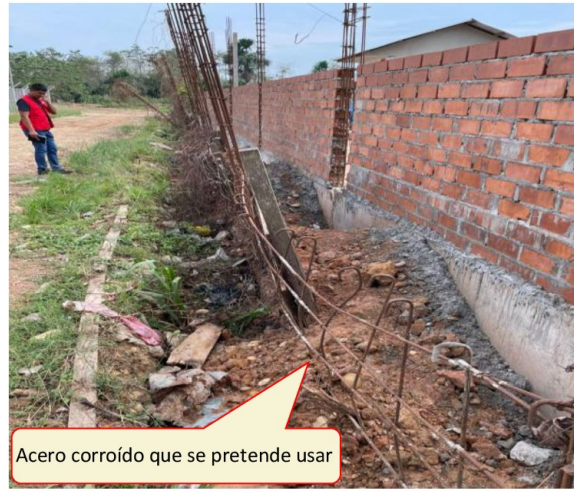
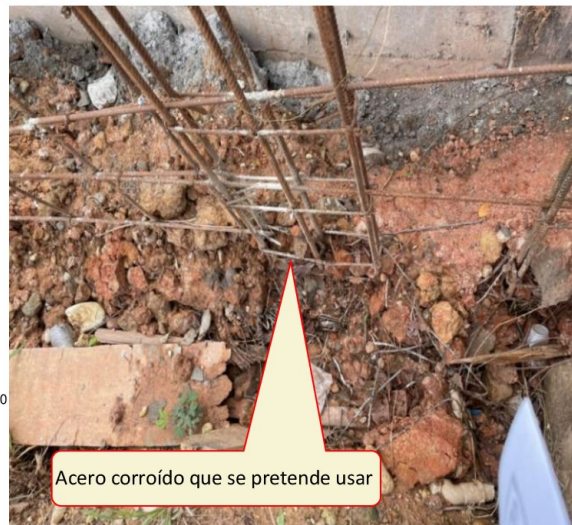
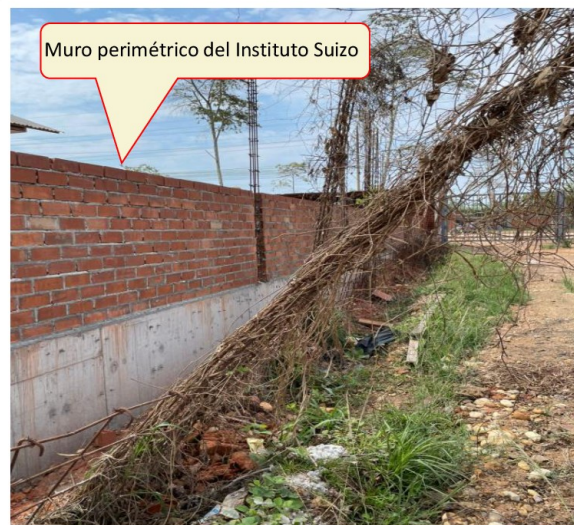
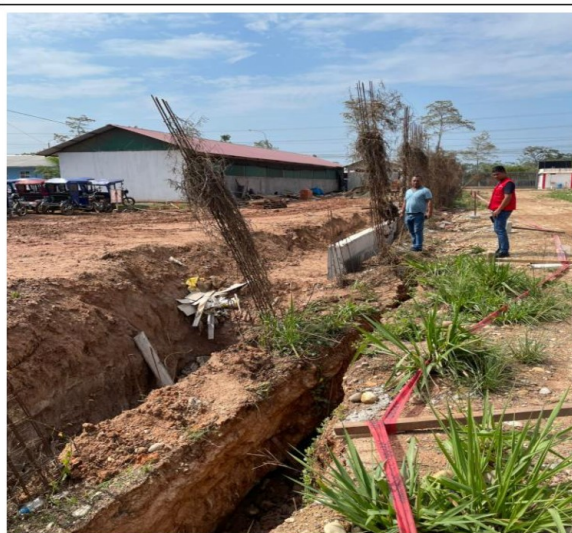
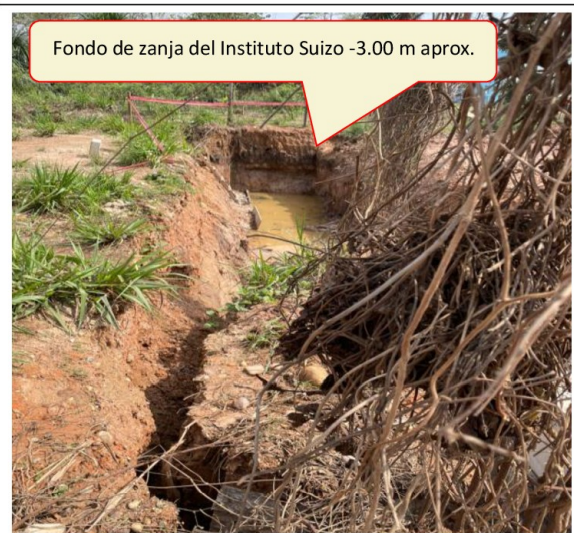
**Toma fotografica n.º 2**

Al respecto, se tiene previsto ejecutar el muro perimétrico que delimita la propiedad de la Entidad con el Instituto Tecnológico Suizo; actualmente, lo ejecutado se encuentra a nivel de cimiento y acero de refuerzo en columnas y sobrecimiento, para lo cual el expediente técnico saldo 2 de obras complementarias señala que se mantendrán los primeros 18.00 metros lineales aproximadamente donde se realizará el tratamiento al acero de refuerzo ante la corrosión que presenta así como las mejoras en la cimentación además del retiro de enconfrado para luego a partir de esa progresiva demoler y reconstruir el resto del muro hasta alcanzar los 80.00 metros lineales aproximadamente donde acaba el fondo del terreno del Instituto Tecnológico de la Producción, lo que se puede advertir en las tomas fotográficas siguientes:

**Trabajos realizados en el muro perimétrico**

Como se puede observar de las tomas fotográficas anteriores, el acero de refuerzo se encuentra con presencia de corrosión que necesitaría un tratamiento especial para tener las condiciones y seguir usándose, esto debido al tiempo que habría transcurrido desde el diagnóstico para la elaboración del expediente técnico gestionado mediante el Informe Técnico N° 000284-2024-ITP/GEM-DO de 28 de junio de 2024, hasta el reinicio de la ejecución de la obra el 22 de setiembre de 2025, que han transcurrido más de un año aproximadamente, lo que habría contribuido al deterioro de los trabajos relacionados con el citado muro perimétrico.

Desde el diagnóstico para la elaboración del expediente técnico del saldo 2 de obras hasta su adjudicación al contratista ejecutor, se ha observado un deterioro en las partidas ejecutadas relacionadas con el muro perimétrico, cuya continuación está prevista en el saldo. Además, la cimentación pendiente de construcción podría verse afectada por la ejecución del muro perimétrico que está realizando el predio colindante, todo ello debido al tiempo transcurrido para el reinicio de la ejecución de obra.

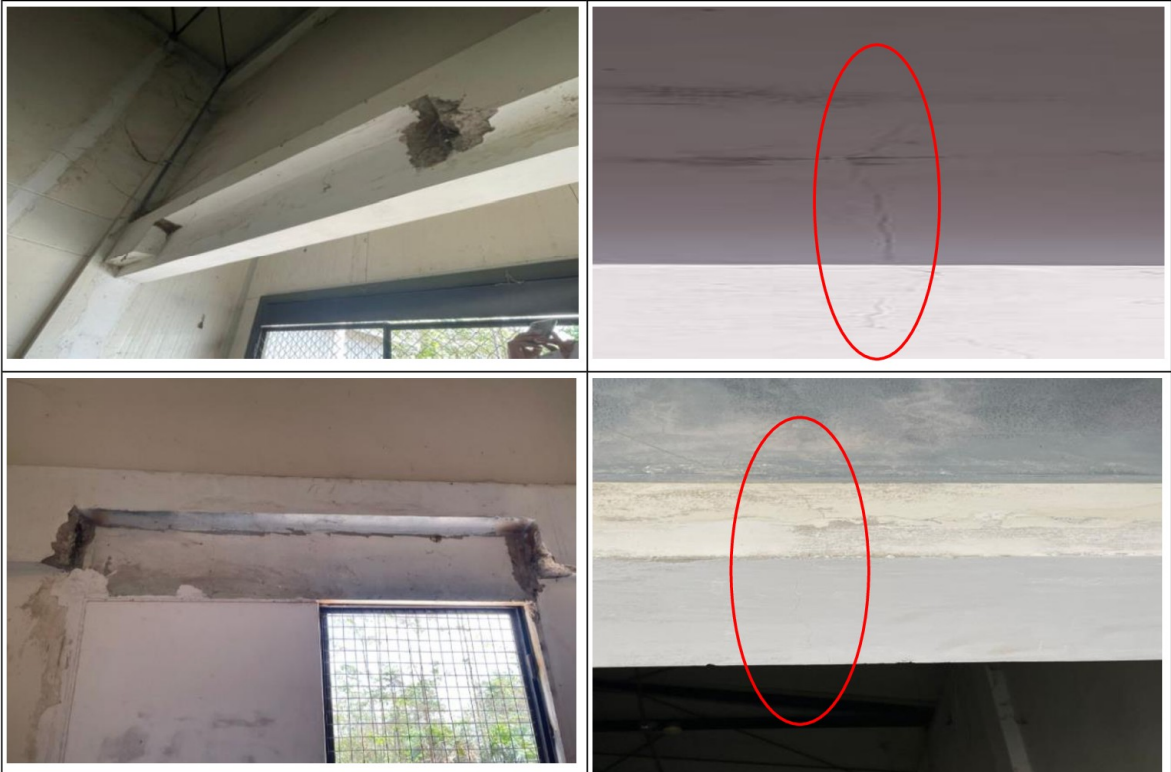
### **Toma fotografica n.º 3**

#### **Vigas seccionadas**

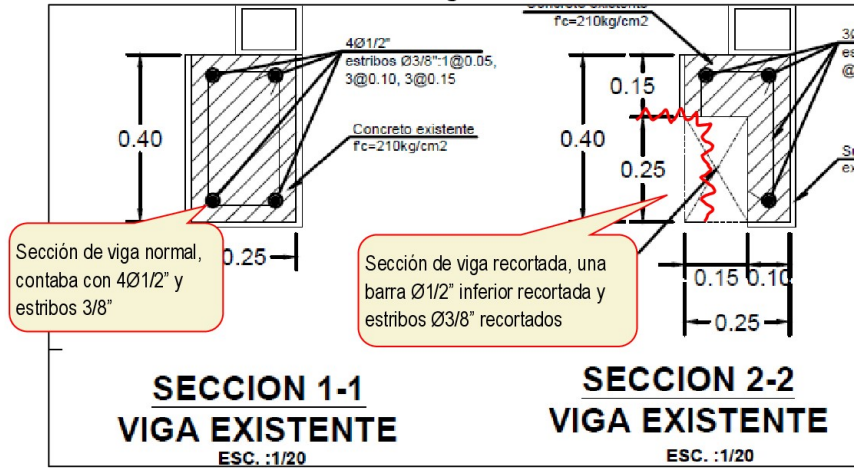
**Imagen n.º 03**  
**Secciones de viga de concreto cortada**

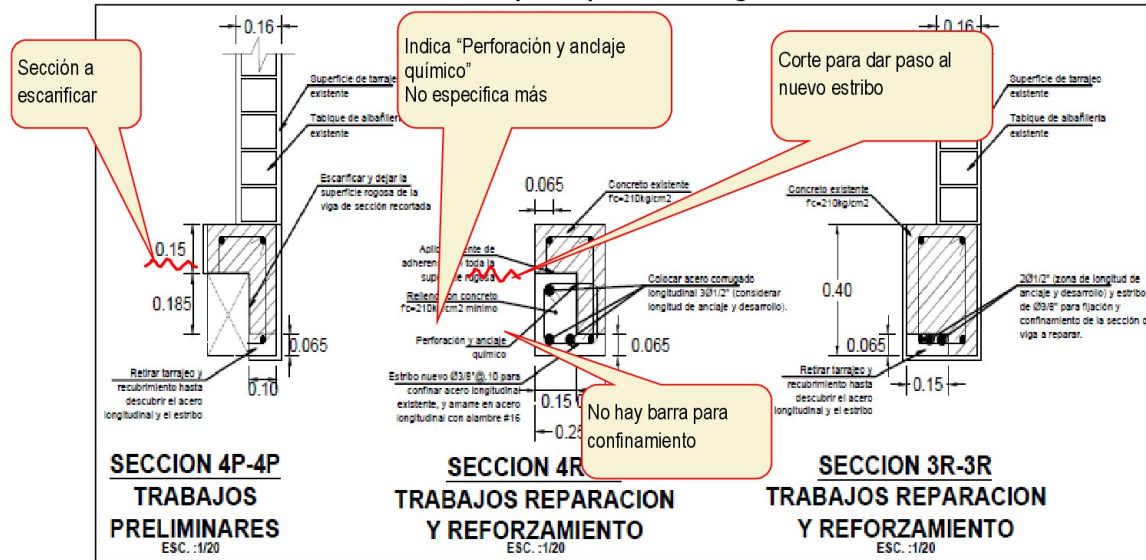
Además, en la imagen n.º 05, las secciones de corte detallan el procedimiento constructivo para la reparación de viga, que consistiría en adicionar barras de acero longitudinal y estribos nuevos, junto a una barra existente en la parte inferior de la viga, no obstante, se advierten algunas incongruencias y observaciones:

**Imagen n.º 06**  
**Detalle de secciones de corte para reparación de vigas de concreto cortadas**

Como se aprecia en la imagen n.º 6, la disposición de nuevas barras y estribos de acero, se colige que el espacio de viga a completar o reparar, no se integra correctamente con las barras de acero superiores pues sus estribos originales permanecen recortados, por el contrario, la carga de este espacio a completar no se distribuiría y recaería solo sobre los tramos de barras inferiores insertadas, pudiéndose generar sobreesfuerzos y fallas en estos tramos de viga.

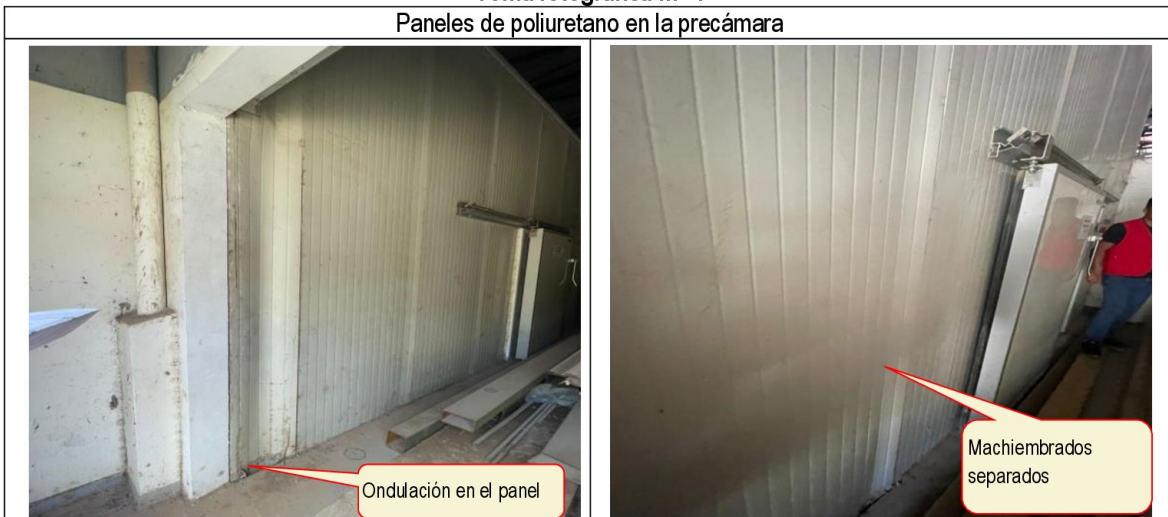
Respecto al panel de poliuretano ubicado en la precámara, se verificó que se encuentra desalineado y los machiembrados están separados, lo que provocaría la pérdida de hermeticidad, condición esencial para el correcto funcionamiento de la instalación, como se puede observar en las tomas fotográficas siguientes:

**Toma fotografica n.º 4**  
**Paneles de poliuretano en la precámara**

2. Que la Dirección de Operaciones a través de sus especialistas efectúen la validación de la partida de reposición de los paneles de poliuretano de la zona de precámara, los metrados y compactación del área a pavimentar, las vigas de amarres, puertas internas, además del relleno del fondo de la cimentación y acero de refuerzo corroído del muro perimétrico, verificando si fueron contempladas en el expediente técnico del saldo 2 de obras complementarias de modo tal que se realicen las gestiones necesarias oportunamente a fin de que, en el marco de la normativa aplicable, se tomen las acciones que correspondan y no afecten la correcta ejecución de la obra.

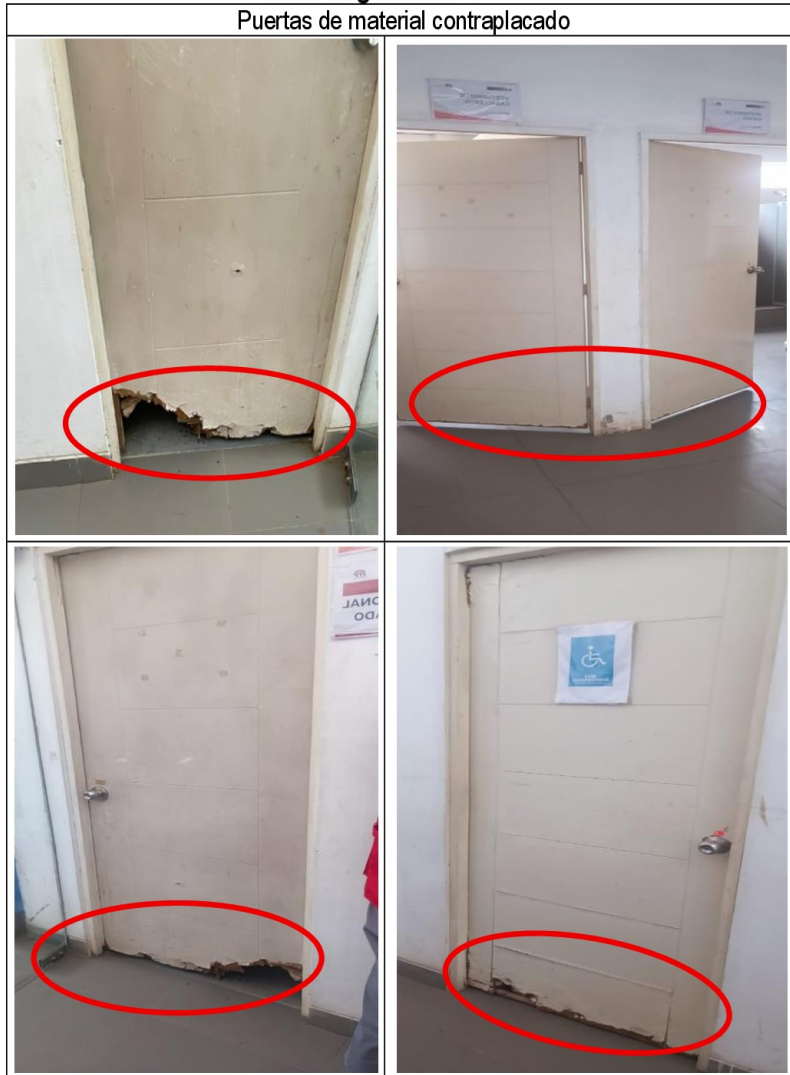
**Toma fotografica n.º 5**

Las puertas de acceso en los ambientes de *vestidores de hombres, mujeres, depósito y servicios higiénicos de discapacitados*, se encuentran en malas condiciones deterioradas, tal como se puede observar en las tomas fotográficas siguientes:

**Puertas de material contraplacado**

Dichos elementos se encuentran en un estado de deterioro avanzado, presentando condiciones que comprometen su funcionalidad, por lo que, es necesario un reemplazo integral y de la revisión al expediente técnico saldo 2 de obras, no ha sido posible determinar si dichas puertas forman parte del alcance del saldo 2 de obra, debido a las condiciones en que se encuentran.
