INFORME DE CONTROL PREVENTIVO
N° 039-2025-OCI/0069-SCP

**CONTROL PREVENTIVO A LA OBRA PÚBLICA PARALIZADA
INSTITUTO TECNOLÓGICO DE LA PRODUCCIÓN
SAN ISIDRO - LIMA – LIMA**

**“INSTALACIÓN DE SERVICIOS TECNOLÓGICOS EN LA
CADENA PRODUCTIVA DEL SECTOR PESQUERO
AMAZÓNICO, EN EL DISTRITO DE LA BANDA DE SHILCAYO,
PROVINCIA DE SAN MARTÍN, DEPARTAMENTO SAN MARTÍN
- CUI N° 2270994”**

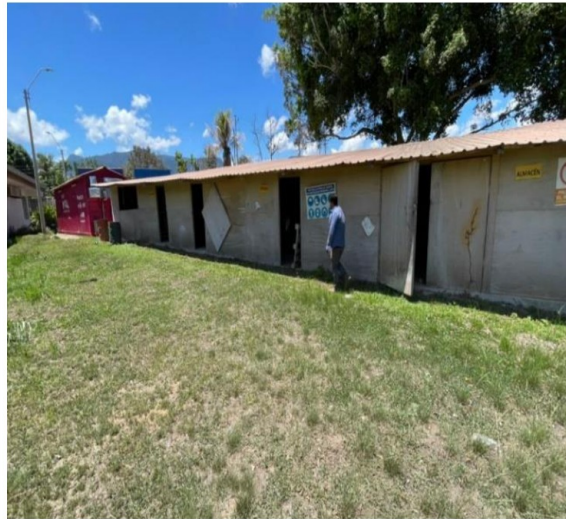
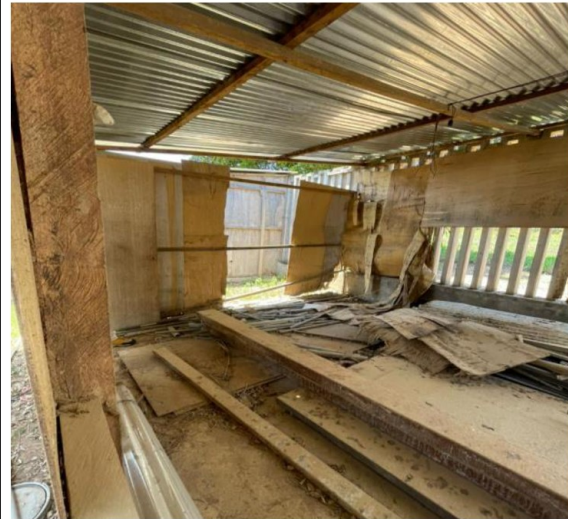
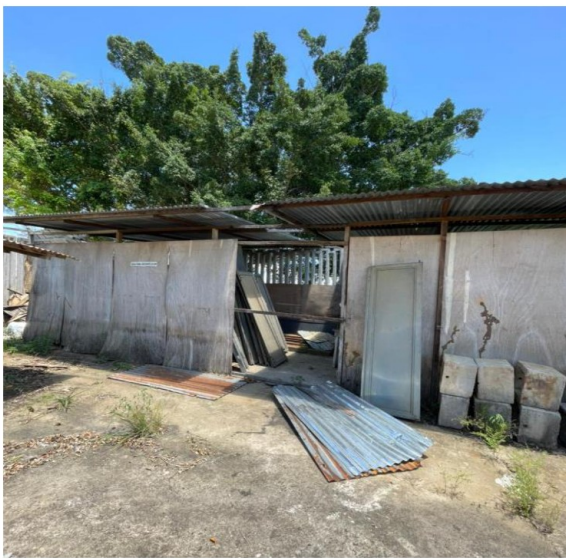
Toma fotográfica n.º 01
Obras provisionales Existente

De la revisión al expediente técnico saldo 2 de obras complementarias y de la visita de inspección física realizada al CITEproductivo San Martín, lugar donde se encuentra la obra pública paralizada, se ha verificado que para la ejecución de la partida *01.01.01.01 Adecuación e implementación de la oficina técnica, almacenes, casetas de guardianía, tópico, comedor y vestuarios existentes*, se ha considerado rehabilitar las instalaciones existentes, las mismas que se pueden observar en las tomas fotográficas siguientes:

Al respecto, se puede observar que las instalaciones existentes han sufrido deterioro, más aún si han transcurrido más de 7 meses desde la aprobación del expediente técnico; sin embargo, la estructura de costos unitarios de la mencionada partida, señala que para la rehabilitación de dichos ambientes se deberán utilizar, entre otros materiales, 5.53 p2 de madera tornillo, 0.133 pln de triplay lupuna de 4"x8"x4" mm, y 1.2 m2 de plancha galvanizada Aluzinc de 0.60 mm de espesor, siendo que para la ejecución de estos trabajos, se ha asignado un precio global de S/ 1,955.30 soles, que contempla: mano de obra por monto de S/ 1,212.60 soles, equipos por S/ 102.70 soles, y materiales por S/ 145.12 soles. No obstante, de acuerdo con la inspección realizada, dicha estimación, resultaría insuficiente considerando las condiciones reales en las que se encuentran las instalaciones, las cuales requerirán una mayor cantidad de materiales que los previstos inicialmente, situación que puede generar riesgos de controversia con el contratista, lo que podría ocasionar retrasos en el reinicio de la obra y afectar los plazos establecidos para su reactivación.

- a). La Dirección de Operaciones a través del Coordinador del Proyecto y los especialistas, manifestaron que el monto de la partida solo incluía algunos ambientes en específico; sin embargo, indicaron que efectuarán las coordinaciones que resulten pertinentes con el Contratista ejecutor con la finalidad de precisar estos detalles.

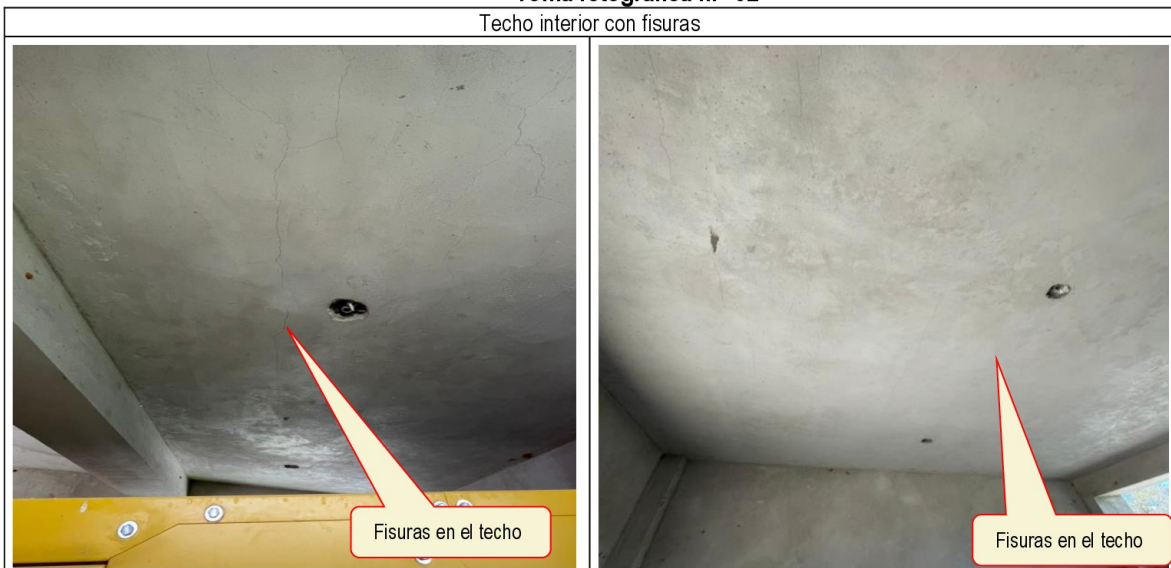
Toma fotográfica n.º 02

Estos ambientes, conformados por muros de albañilería confinada y una losa aligerada, presentan un acabado de tarrajeo tanto en el interior como en el exterior, lo que les brinda una apariencia uniforme y terminada. Sin embargo, la instalación de la cobertura de ladrillos pasteleros, prevista en el expediente técnico saldo 1, para impermeabilizar y proteger la estructura, no fue ejecutada.

Durante la inspección técnica realizada a la obra paralizada, se detectó que el acabado interior de los techos presenta fisuras evidentes, principalmente alineadas en dirección a las viguetas. Estas fisuras serían indicios de un proceso de corrosión del acero de refuerzo que compone la estructura, debido a la exposición prolongada a condiciones de humedad generadas por las lluvias, que, por falta de una cubierta adecuada, tal como la instalación de ladrillos pasteleros u otra capa de protección impermeabilizante, habría permitido la infiltración de agua en la zona, lo que habría ocasionado un proceso de corrosión del acero de refuerzo que compromete la integridad estructural del techo. Esta condición no solo afecta la durabilidad de la losa aligerada, sino que también puede generar un aumento en las deformaciones (fisuras) y posibles fallas estructurales si no se toman medidas correctivas oportunas, hecho que se puede observar en las tomas fotográficas siguientes:

Techo interior con fisuras

Tras realizar la revisión al expediente técnico del saldo 2 de las obras complementarias, no se ha identificado ninguna partida específica destinada a la implementación de acciones correctivas, necesarias para restablecer la integridad de la infraestructura afectada. La omisión de estas acciones conllevaría un riesgo técnico y de seguridad para la estructura, además de generar controversias con el contratista o ejecutor del proyecto, debido a la falta de medidas correctivas previstas en el expediente técnico saldo 2 de obras complementarias, situación que puede derivar en retrasos en el

- a). La Dirección de Operaciones a través del Coordinador del Proyecto efectuarán las coordinaciones que resulten pertinentes con el Contratista ejecutor con la finalidad de que se tomen las acciones necesarias para la reparación de dichas fisuras, entendiendo que dichas fisuras se manifestaron posteriormente al trabajo de campo para la elaboración del Expediente Técnico.

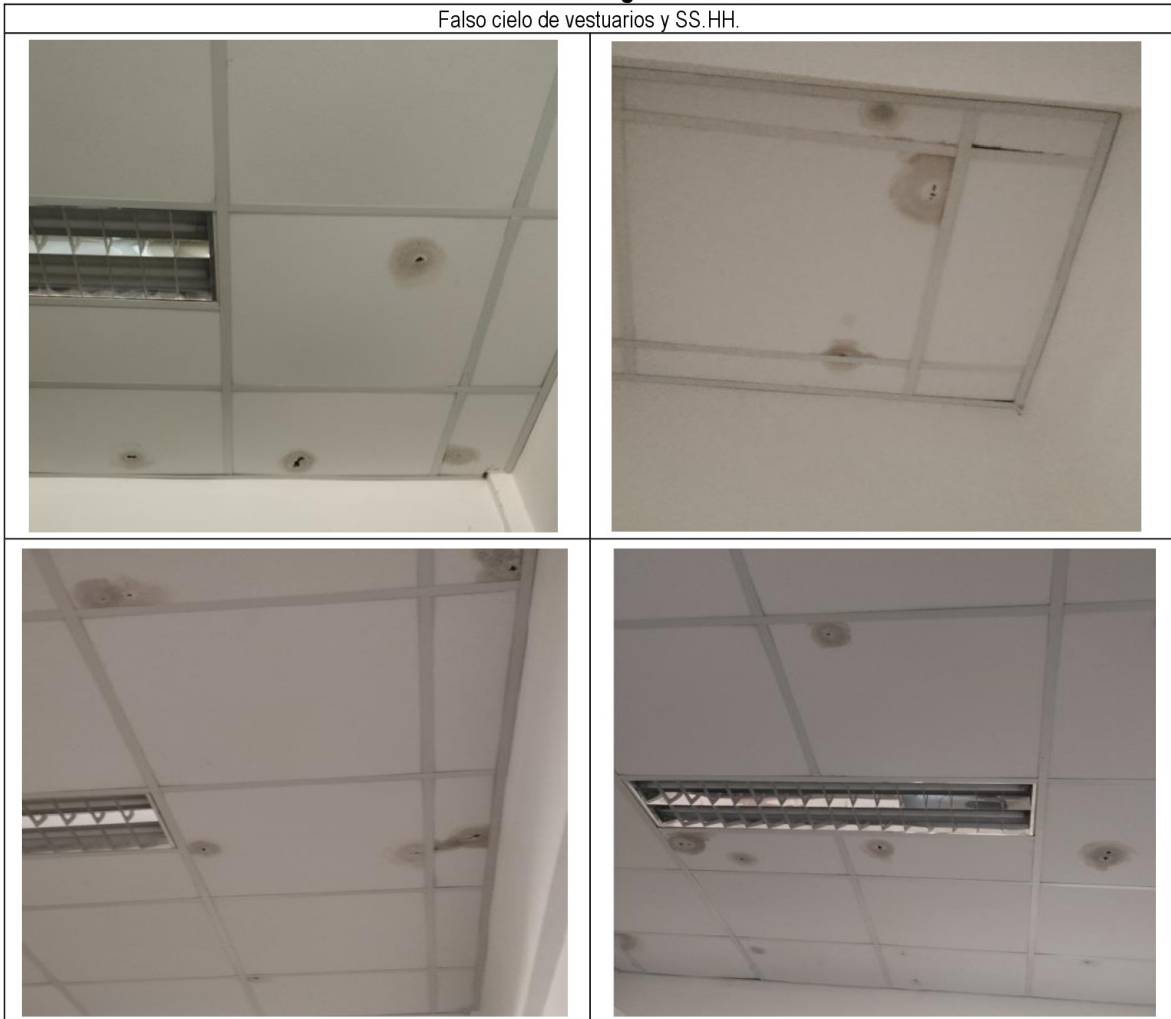
Toma fotográfica n.º 03

Respecto a las áreas denominadas “Ambiente vestuarios” (126), (125), “Servicios Higiénicos Mujeres” (124) y “Servicios Higiénicos Hombres” (123), se ha detectado que la cubierta de techado, conformada por tejas, presenta filtraciones significativas a causa del agua de lluvia. Estas filtraciones ocasionan la acumulación y penetración de agua en el interior, provocando goteras que afectan directamente a los acabados de las áreas, en particular a las baldosas del falso cielo, las cuales muestran signos evidentes de deterioro progresivo. Las imágenes fotográficas adjuntas evidencian claramente las zonas afectadas y la magnitud del problema, por lo que la presencia constante de agua filtrada no solo compromete la integridad estructural de la cubierta, generando posibles daños en la estructura de soporte, sino que también puede derivar en problemas de humedad, proliferación de moho y deterioro de los acabados, afectando la seguridad, higiene y operatividad de los servicios sanitarios, conforme se puede ver en las tomas fotográficas siguientes:

Falso cielo de vestuarios y SS.HH.

Al respecto, si bien el expediente técnico contempla la desinstalación e instalación del techo para proceder con las acciones correctivas necesarias, no se ha considerado de manera específica el cambio del falso cielo que se encuentra instalado en las áreas afectadas. Este falso cielo, cuya función principal es garantizar una terminación estética, mejorar la aislación térmica y facilitar el acceso para inspecciones y mantenimiento, se presenta actualmente en un estado de deterioro avanzado, con evidentes signos de desgaste ocasionado por la humedad que generan las filtraciones de agua

La omisión de incluir partidas específicas para la demolición, reparación o sustitución del falso cielo puede derivar en problemas durante la ejecución, ya que su estado actual puede generar controversias con el contratista, por incumplimiento en las especificaciones técnicas o en las condiciones pactadas originalmente, además, la falta de partidas para la reposición e instalación de nuevas baldosas, tanto en los espacios afectados como en las zonas cercanas, aumenta el riesgo de que, al no contar con un plan definido y presupuestado para estos trabajos complementarios, se presenten posibles contingencias durante la ejecución, traduciéndose en retrasos en los cronogramas establecidos, mayor costo en los trabajos de mantenimiento y posibles disputas contractuales, lo cual podría afectar la planificación del proyecto y la calidad final de las obras.

- a). La Dirección de Operaciones a través del Coordinador del Proyecto y sus especialistas manifestaron que se ha contemplado la intervención de todo el techo, incluido el cambio de tejas.
- b). Asimismo, señalaron que las baldosas u otros elementos que se encuentren en mal estado en los ambientes anteriormente señalados, serán intervenidos con el presupuesto asignado para la operación y mantenimiento, para lo cual, oportunamente, efectuarán las gestiones necesarias que permitan la intervención de dicha área.
