INFORME DE VISITA DE CONTROL
N° 014-2025-OCI/2407-SVC

**EJECUCIÓN Y RECEPCIÓN DE LA IOARR:
“CONSTRUCCIÓN DE SENDERO, BANCA Y GLORIETA;
RENOVACIÓN DE ÁREA VERDE; ADEMÁS DE OTROS
ACTIVOS EL(LA) PARQUE PRINCIPAL MARIA GORETTI
DISTRITO DE CASTILLA, PROVINCIA PIURA,
DEPARTAMENTO PIURA CUI N.º 2658417”**

**PERÍODO DE EVALUACIÓN:
DEL 3 DE ABRIL DE 2025 AL 25 DE ABRIL DE 2025**

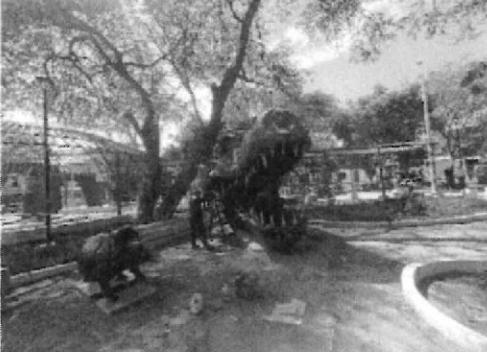
Imagen n.º 2 <i>Personal ejecutando labores</i>	Imagen n.º 3 <i>Señales Informativas sin Instalar</i>

Evidenciando de esta manera, que a la fecha de realizada la visita de verificación el contratista no había culminado con de subsanación de la totalidad de observaciones, confirmado de esta forma lo precisado por el supervisor de obra.

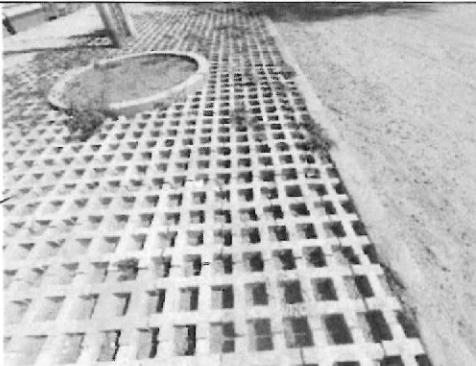
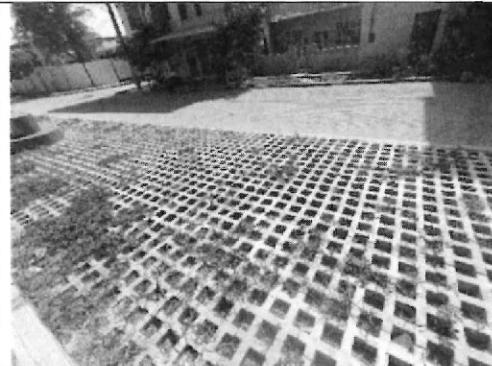
Imagen n.º 6 Block Grass, deficiente instalación y unidades fisuradas.	Imagen n.º 7 Block Grass, deficiente instalación y unidades fisuradas.

En ese sentido, durante la visita de verificación realizada, se identificó que en el área del estacionamiento colindante a las calles 2 y 10 hay una deficiente instalación de las bloqueta de concreto. Además, se encontraron unidades de las mismas con fisuras y/o fracturas, lo cual quedó registrado en el Acta de Visita de Verificación n.º 03-2025-MDC/OCI y se evidencia en las imágenes mostradas a continuación:

2.- Se visualizo en el área del estacionamiento colindantes a la calle 2 y 10 una deficiente instalación de las bloqueta de concreto, además de encontrarse con unidades de las mismas con fisuras y/o fracturas.

De lo observado, la deficiente instalación y unidades de Block Grass fisuradas puede ocasionar un desgaste acelerado y su funcionalidad del Block Grass

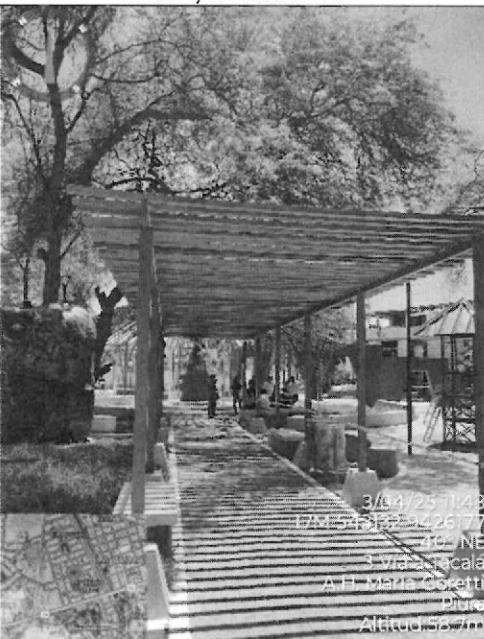
<p>Imagen n.º 12 Parasoles de madera de 3"x2" de pérgola 02 lateral, la orientación no coincide con el plano Detalle de pérgola central y lateral, lamina D-01.</p>

Como podemos observar, los parasoles de madera de cedro de 3"x2" de la pérgola central (01) y la pérgola lateral (02) no coinciden con la orientación indicada en los planos D-01 y A-03, tal como se precisa en el Acta del Pliego de Observaciones.

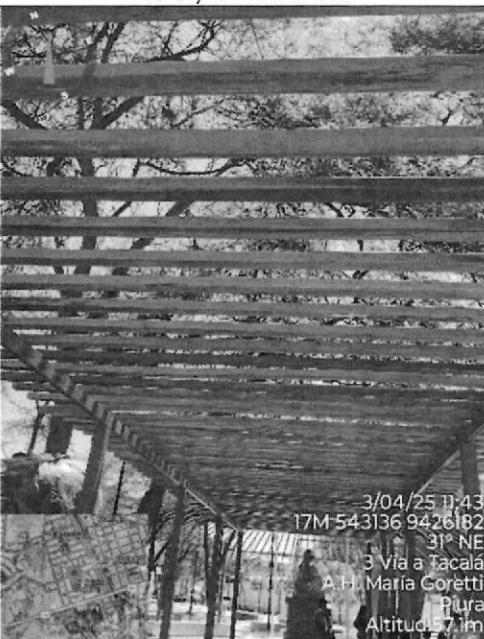
<p>3/04/25 11:43 17M 543136 94261B2 31° NE 3 Vía a Tacalá A.H. María Goretti Piura Altitud: 56.7m Parque Principal María Goretti</p>	<p>Imagen n.º 13 Parasoles de madera de 3"x2" de pérgola 02 lateral, la orientación no coincide con el plano Detalle de pérgola central y lateral, lamina D-01.</p>

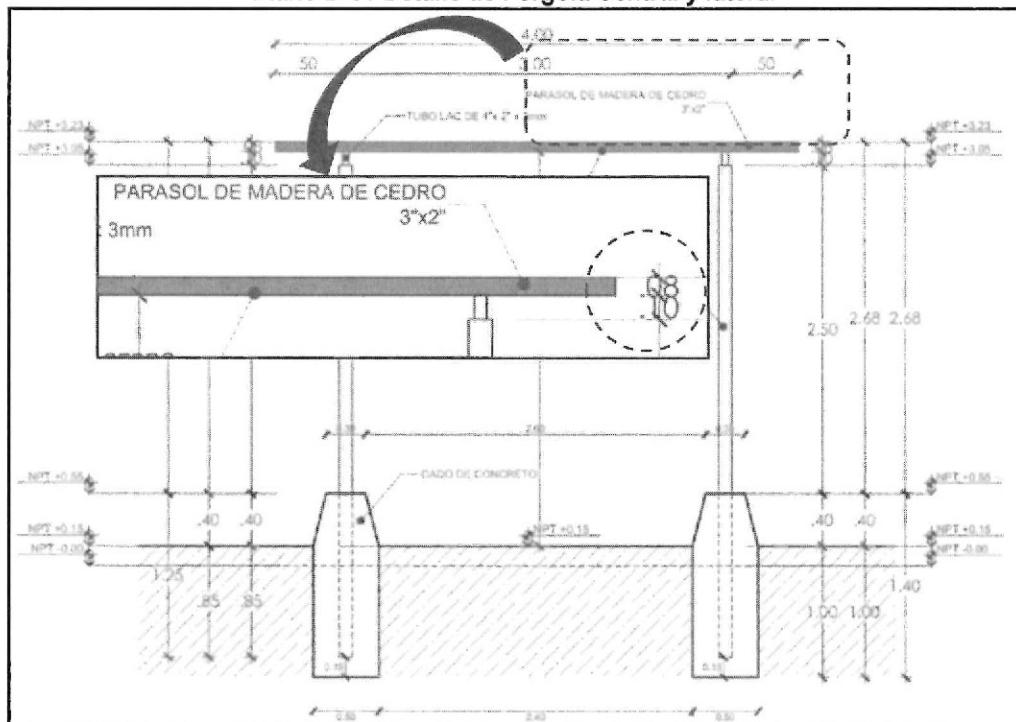
Imagen n.º 15
Plano D-01 Detalle de Pérgola Central y lateral

No obstante, en el Plano D-01, Detalle de Pérgola Central y Lateral, se puede observar en el corte lateral de la pérgola que el parasol de madera de cedro debe ser colocado sobre el área de contacto de 2". Teniendo en cuenta que, en el corte lateral se aprecia que la altura de 3" ó 0.08 m.

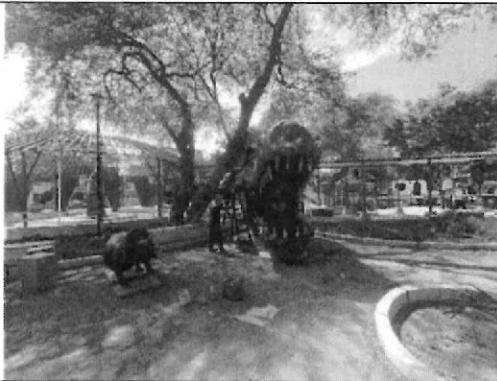
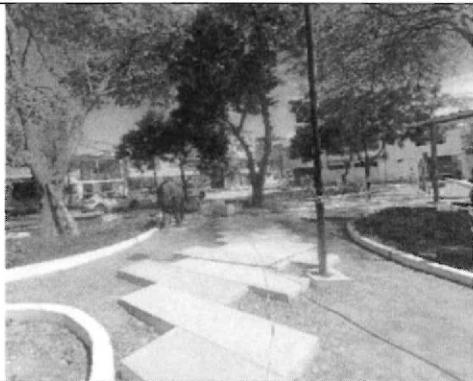
Imagen n.º 16 Dino 07 se le está realizando las reparaciones finales y el terreno natural no se encuentra nivelado.	Imagen n.º 17 Dino 03 se le está realizando las reparaciones finales y el terreno natural no se encuentra nivelado.

Como podemos observar, durante la visita del 3 de abril de 2025, se estaban realizando reparaciones en los dinosaurios n.º 7 y 3, lo que demuestra que aún no se había culminado con el levantamiento de observaciones.

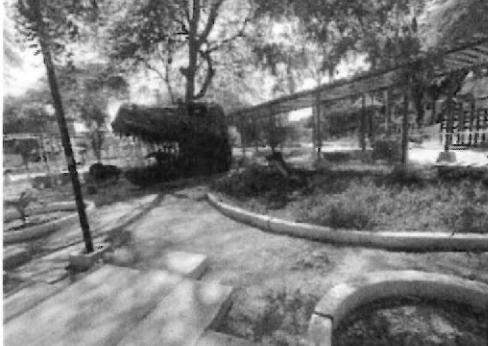
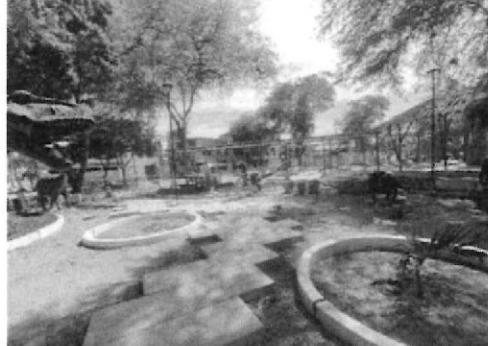
Imagen n.º 19 No hay presencia de Jardinería - Planta en el área de dinosaurios.	Imagen n.º 20 No hay presencia de Jardinería - Planta en el área de dinosaurios.

Como se evidencia, al momento de la visita de 3 de abril del 2025, no se visualizó ningún suministro y sembrado de plantaciones señaladas en el metrado y presupuesto las mismas que se describen a continuación:

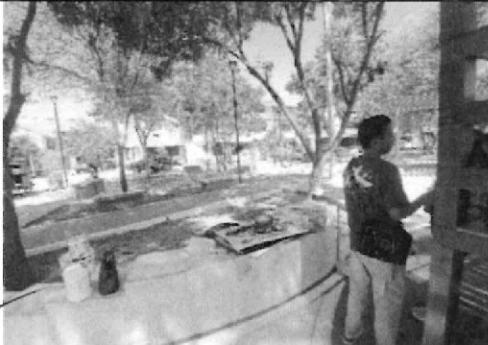
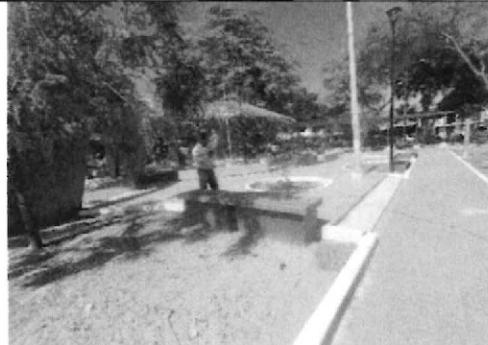
Imagen n.º 21 No hay presencia de Jardinería – Planta en área de juegos	Imagen n.º 22 No hay presencia de Jardinería – Planta entre pórtico principal y plataforma de básquet.

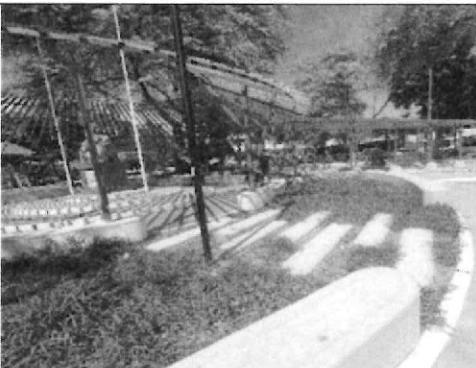
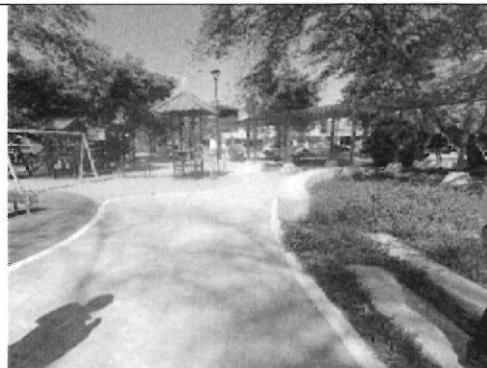
Imagen n.º 23 No hay presencia de Jardinería – Planta en área de pérgola central y pérgola lateral	Imagen n.º 24 No hay presencia de Jardinería – Planta en entre pérgola lateral y área de juegos.

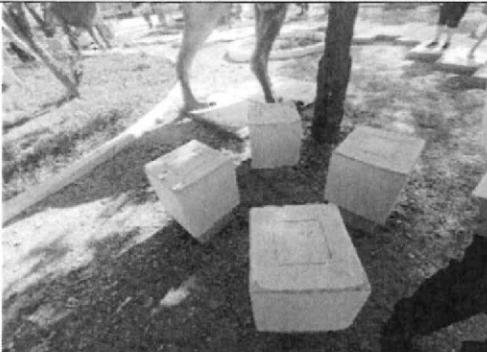
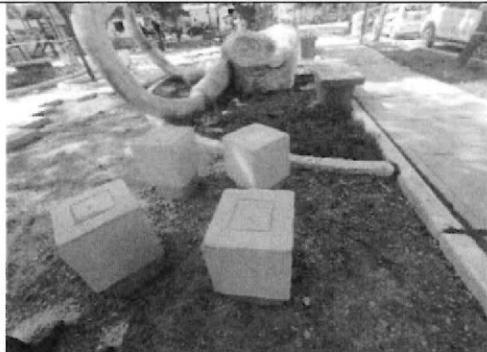
Durante la visita realizada el 3 de abril de 2025 por la comisión de control, se observó que el pintado del pórtico principal y del sardinel presentaba sectores con color no uniforme y acabado deficiente. Asimismo, las Bancas de concreto ubicadas en el área de los dinosaurios mostraban un acabado deficiente, como se evidencia en las imágenes mostradas a continuación:

Imagen n.º 26 Bancas de concreto en su perímetro con deficiente acabado	Imagen n.º 27 Bancas de concreto en su perímetro con deficiente acabado

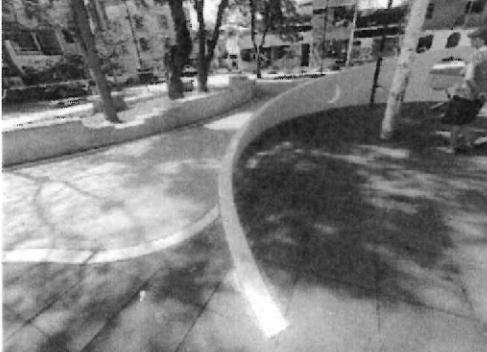
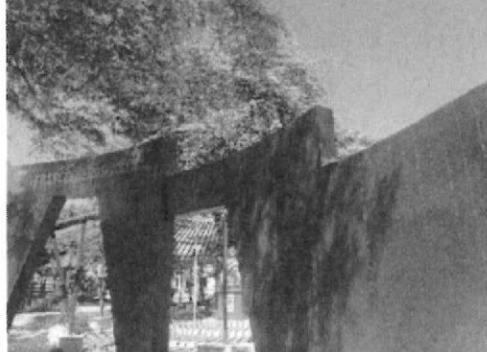
Imagen n.º 28 Sardinel con deficiente Pintado	Imagen n.º 29 Portico Principal con deficiente Pintado
