**INFORME DE HITO DE CONTROL  
N° 011-2025-OCI/4896-SCC**

**“MEJORAMIENTO DEL SERVICIO EDUCATIVO DEL NIVEL  
PRIMARIA DE LA I.E. LAS GARDENIAS EN EL DISTRITO DE  
MAJES - PROVINCIA DE CAYLLOMA -  
DEPARTAMENTO DE AREQUIPA”**

**HITO DE CONTROL N° 3 – VALORIZACIÓN N° 8**

**PERÍODO DE EVALUACIÓN DEL HITO DE CONTROL:  
DEL 3 DE JUNIO DE 2025 AL 20 DE JUNIO DE 2025**

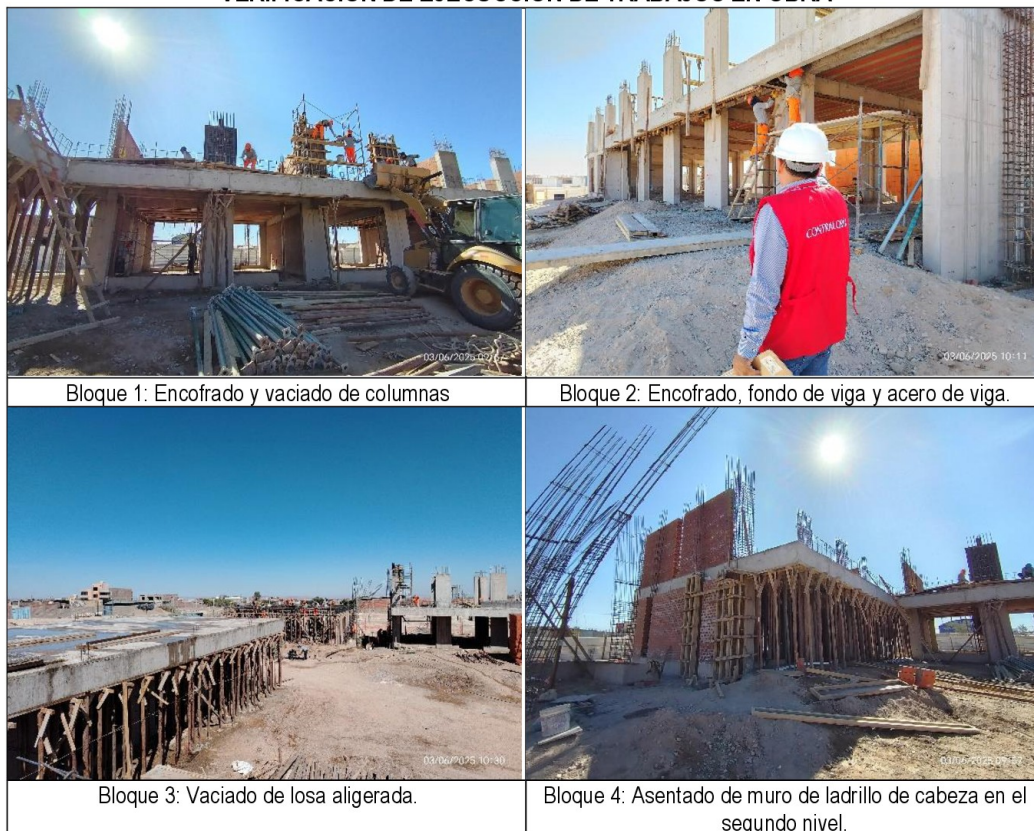
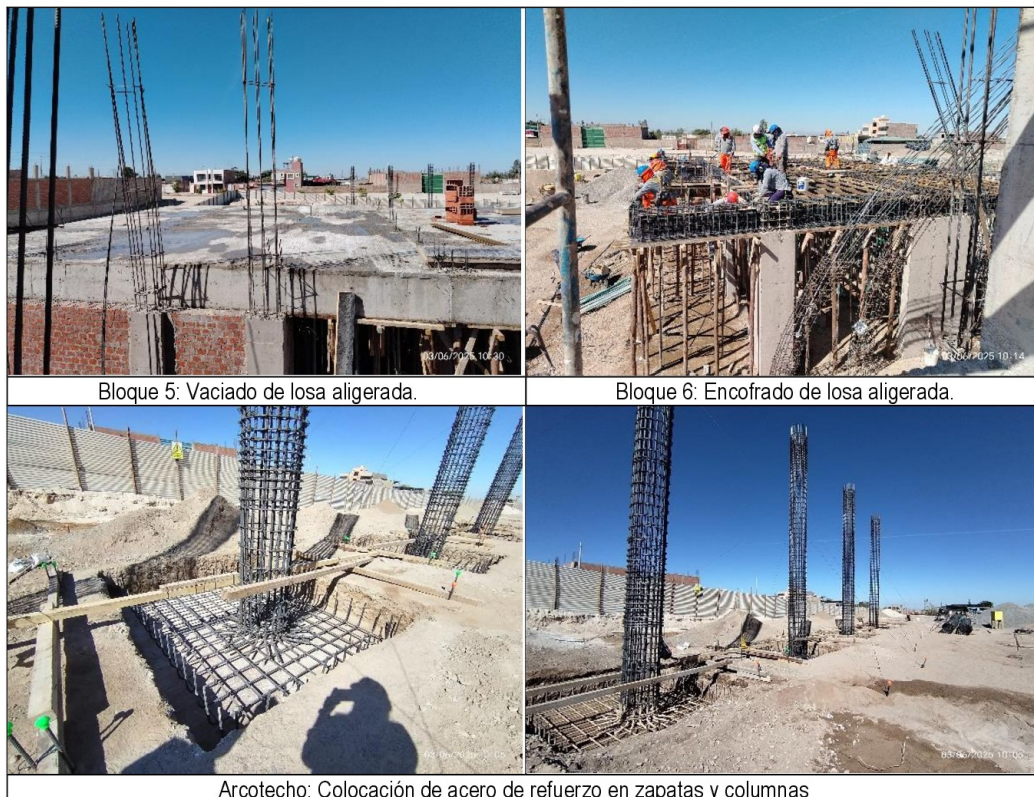
### IMAGEN N°S 3, 4, 5, 6, 7, 8, 9 Y 10 VERIFICACIÓN DE EJECUCIÓN DE TRABAJOS EN OBRA

El 3 de junio se realizó una visita de Inspección a la Obra, donde se verificó que se venía ejecutando trabajos en el bloque 1 de encofrado y vaciado de columnas del segundo nivel; en el bloque 2 se venía ejecutando trabajos de encofrado, fondo de viga y acero de viga; en el bloque 3 trabajos de vaciado de losa aligerada; en el bloque 4 se verificó el asentado de muro de ladrillo de cabeza del segundo nivel; en el bloque 5, se verificó el vaciado de losa aligerada y en el bloque 6 se verificó trabajos de encofrado de losa aligerada; así mismo, en el Arcotecho, se verificó la colocación de acero de refuerzo en zapatas y columnas. También se verificó la presencia del personal técnico del Contratista y de la Supervisión, la existencia de la maquinaria y equipo; conforme se describe en el Acta de Inspección Física a la Obra n.° 003-2025-MDM-OCI-SCC de 3 de junio de 2025<sup>8</sup>.

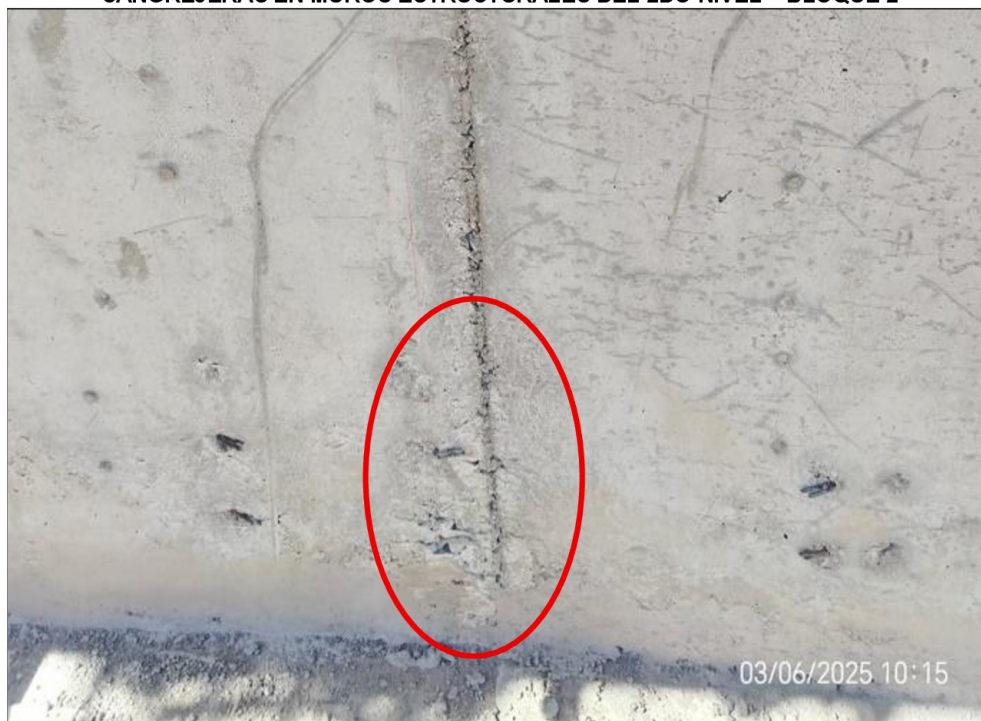
**IMÁGENES N°s 11,12,13 Y 14**  
**CANGREJERAS EN MUROS ESTRUCTURALES DEL 2DO NIVEL – BLOQUE 2**

- 1. PRESENCIA DE “CANGREJERAS” EN MUROS ESTRUCTURALES Y VIGAS DE CONCRETO ARMADO, EVIDENCIARÍA DEFICIENCIAS EN EL PROCESO CONSTRUCTIVO DURANTE LA EJECUCIÓN DE LA OBRA, SITUACIÓN QUE GENERARÍA EL RIESGO DE QUE LA RESISTENCIA DEL CONCRETO SE VEA DISMINUIDA, AFECTANDO LA VIDA ÚTIL Y CALIDAD DE LAS MISMAS.**

Cangrejas en muro estructural en el aula de innovación pedagógica.

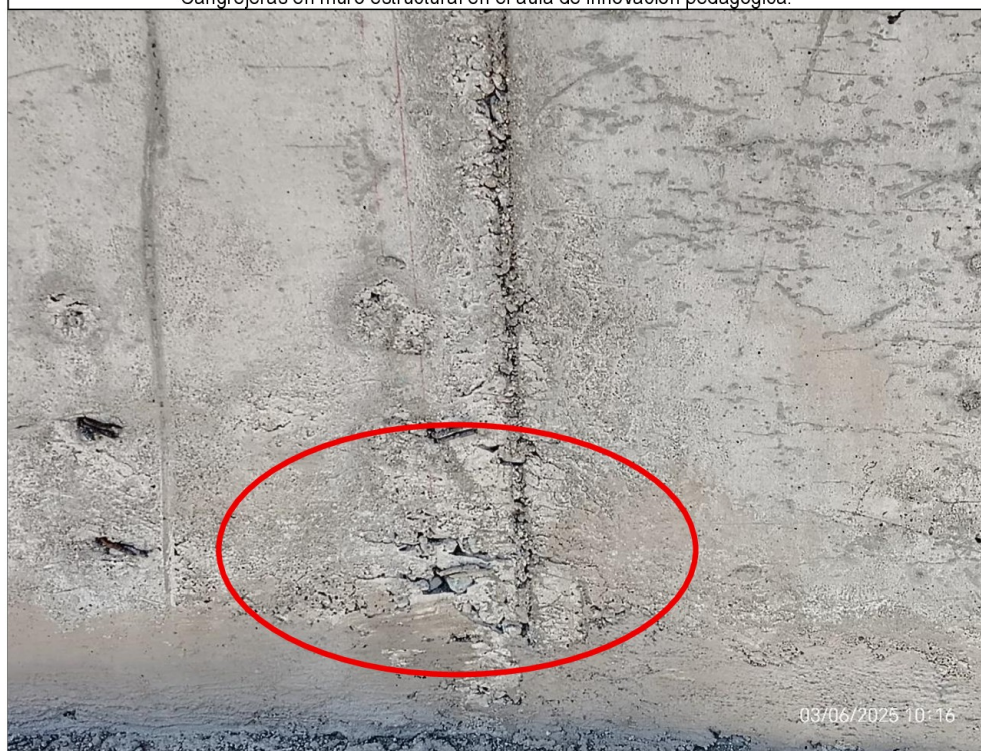
Cangrejas en muro estructural en el aula de innovación pedagógica.

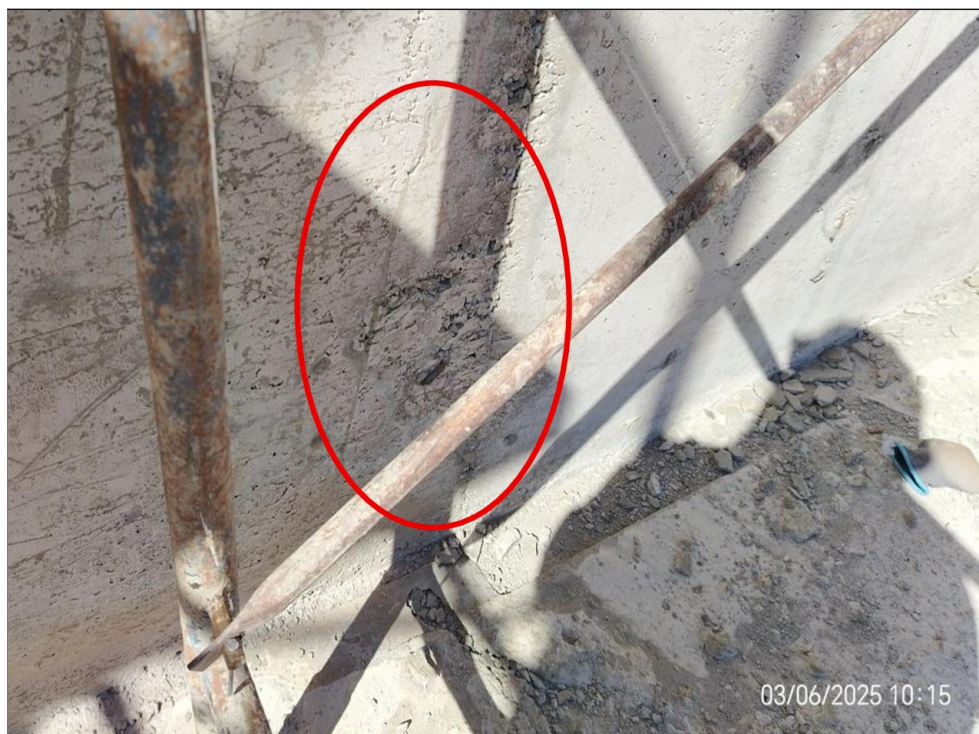
Cangrejas en muro estructural en deposito del aula de innovación pedagógica.

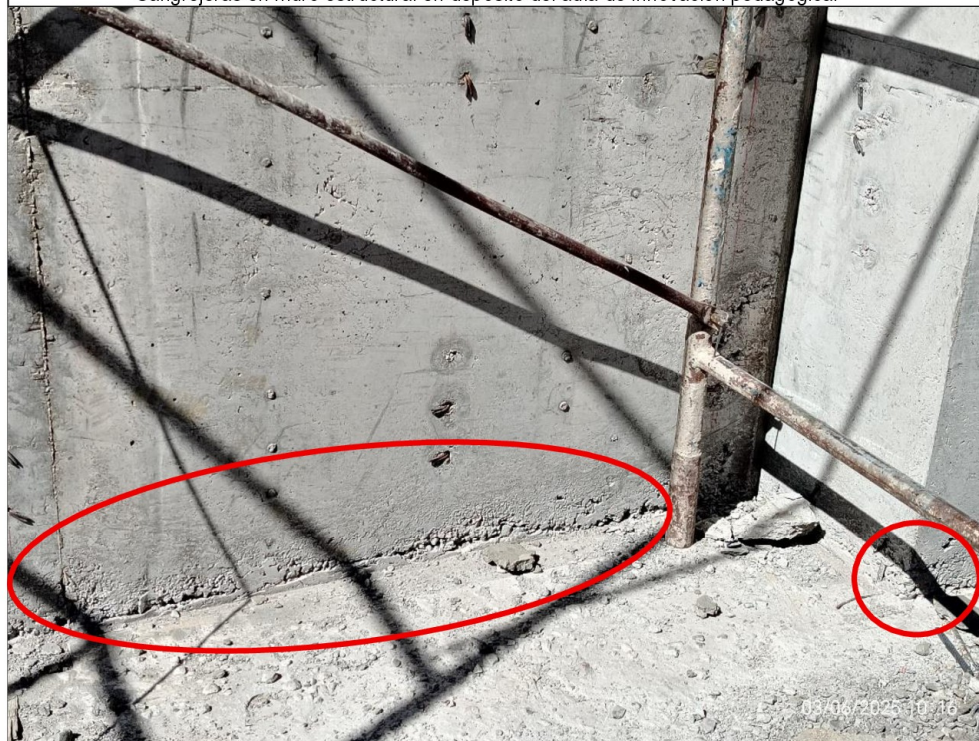
Cangrejas en muro estructural en deposito del aula de innovación pedagógica.

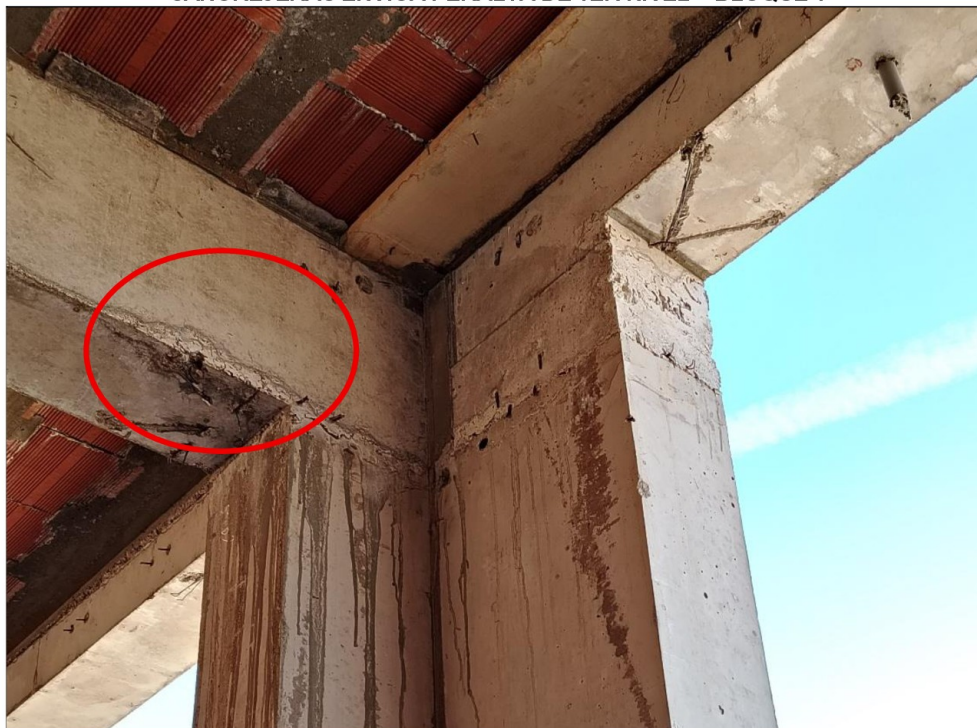
**IMÁGEN N° 15**  
**CANGREJERAS ENVIGA PERALTA DE 1ER NIVEL – BLOQUE 1**

Por lo antes expuesto, y teniendo conocimiento que las cangrejeras son causadas por la segregación del concreto, a causa de factores como: 1) deficiencia en el vibrado, 2) deficiencia en el transporte o vaciado del concreto o 3) la granulometría del agregado, pudiendo representar un riesgo para la integridad de la estructura al disminuirse la resistencia del concreto requerido según las especificaciones técnicas del expediente técnico y las normas vigentes; se advierte que existen deficiencias en cuanto al proceso constructivo en la ejecución de las partidas 02.01.04.04.03 Muros estructurales, concreto  $f_c=210 \text{ kg/cm}^2$  y 02.01.04.06.03 Vigas, concreto  $f_c=210 \text{ kg/cm}^2$ .

Las deficiencias constructivas identificadas en los muros estructurales y en la viga peraltada, podría generar el riesgo de que la resistencia de las estructuras de concreto se vea disminuida, afectando la vida útil y calidad de las mismas.

El Contratista debe tomar todas las medidas pertinentes para evitar defectos e imperfecciones en el concreto. Si sucede este evento se deben hacer las reparaciones necesarias por parte de personal especializado y bajo supervisión directa de la Supervisión.

La demolición o reparación del elemento de concreto quedará a juicio del Supervisor, dependiendo del tamaño del daño y la importancia estructural del elemento afectado. Los costos por concepto de demoliciones y reparaciones correrán por cuenta del Contratista, sin que se constituya como obra adicional que implique un reconocimiento por parte del Supervisor o sea motivo de prórrogas en los plazos de ejecución pactados.

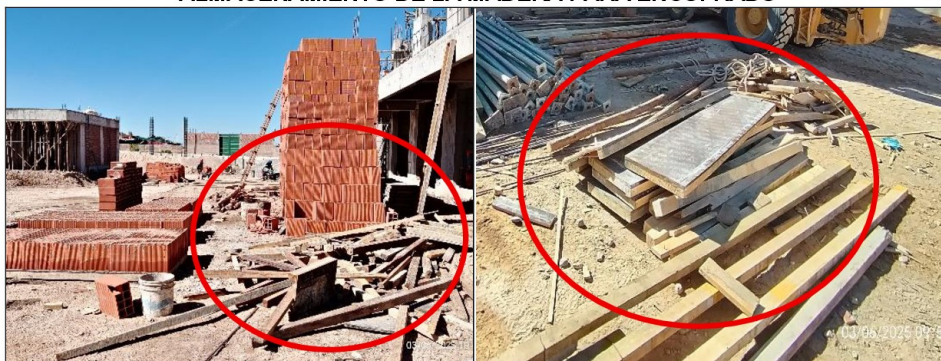
**IMÁGENES N°s 18 Y 19**  
**ALMACENAMIENTO DE LA MADERA PARA ENCOFRADO**

Se verificó que las maderas utilizadas para el encofrado y otros (cuartones y tablas), se encontraban a la intemperie sobre el terreno natural expuestos al sol y a la humedad de la zona, en diferentes áreas de la Obra, pudiendo afectar la calidad de la misma, incumpliendo con la norma E.010 Madera<sup>16</sup>.

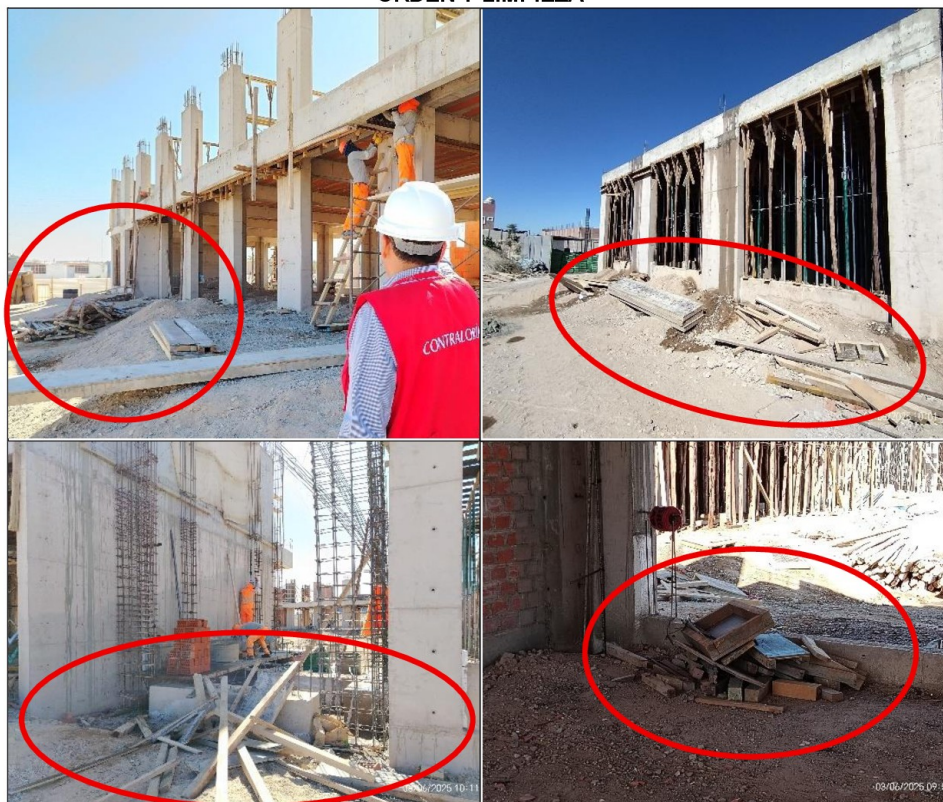
**IMÁGENES N.ºS 20, 21, 22 Y 23  
ÓRDEN Y LIMPIEZA**

durante la Construcción<sup>17</sup>. Es de señalar que, lo antes mencionado se dejó constancia en el Acta de Inspección Física a la Obra n.º 003-2025-MDM-OCI-SCC de 3 de junio de 2025.
