INFORME DE VISITA DE CONTROL
Nº 044-2025-OCI/5684-SVC

**“ACCIONES DE SUPERVISIÓN Y FISCALIZACIÓN
AMBIENTAL REALIZADAS A UNIDAD MINERA EN ETAPA
DE POST CIERRE LOCALIZADA EN EL DISTRITO DE
CARUMAS, PROVINCIA MARISCAL NIETO,
DEPARTAMENTO MOQUEGUA”**

**PERÍODO DE EVALUACIÓN:
DEL 11 DE NOVIEMBRE AL 02 DE DICIEMBRE DE 2025**

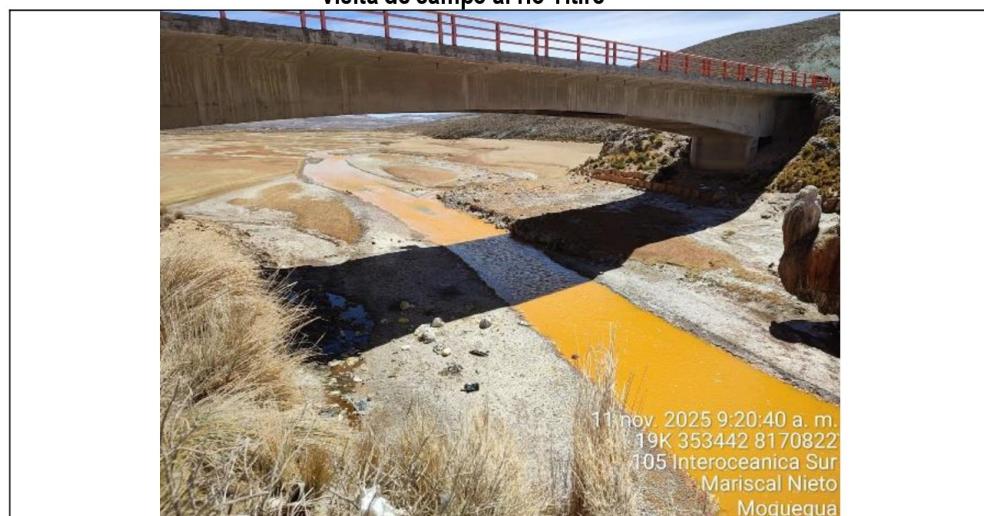
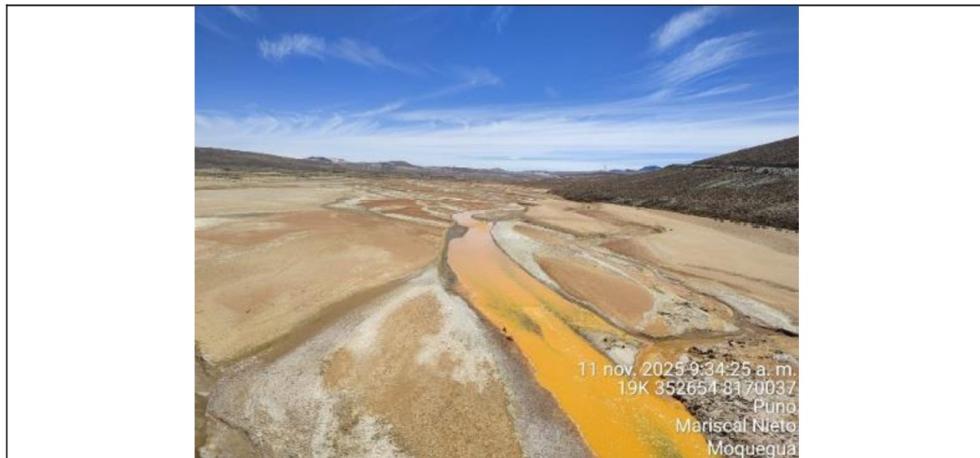
Panel fotográfico n.º 1
Visita de campo al río Titire

Durante el referido acto, cuyos hechos se encuentran contenidos en el “Acta de Visita de Control N° 001-2025-OEFA-OCI/VC MOQUEGUA”, la comisión “pudo visualizar el río Titire con una coloración amarilla intensa, al borde del río se visualiza un géiser y diversas quebradas con agua de color natural que se al río Titire; asimismo, se visualiza que dicha coloración amarilla proviene desde cotas más alejadas aguas arriba de la cuenca (...)", para lo cual incluye las imágenes fotográficas siguientes:

A partir de lo identificado en campo durante la visita efectuada en el marco del Operativo Moquegua, se advierte que los ríos Titire y Aruntaya continuarían siendo afectadas debido a la influencia de los componentes de la UM Florencia – Tucari, por lo que se mantendría el impacto negativo sobre las comunidades hidrobiológicas, flora y fauna silvestre asociada a los citados cuerpos de agua superficial.

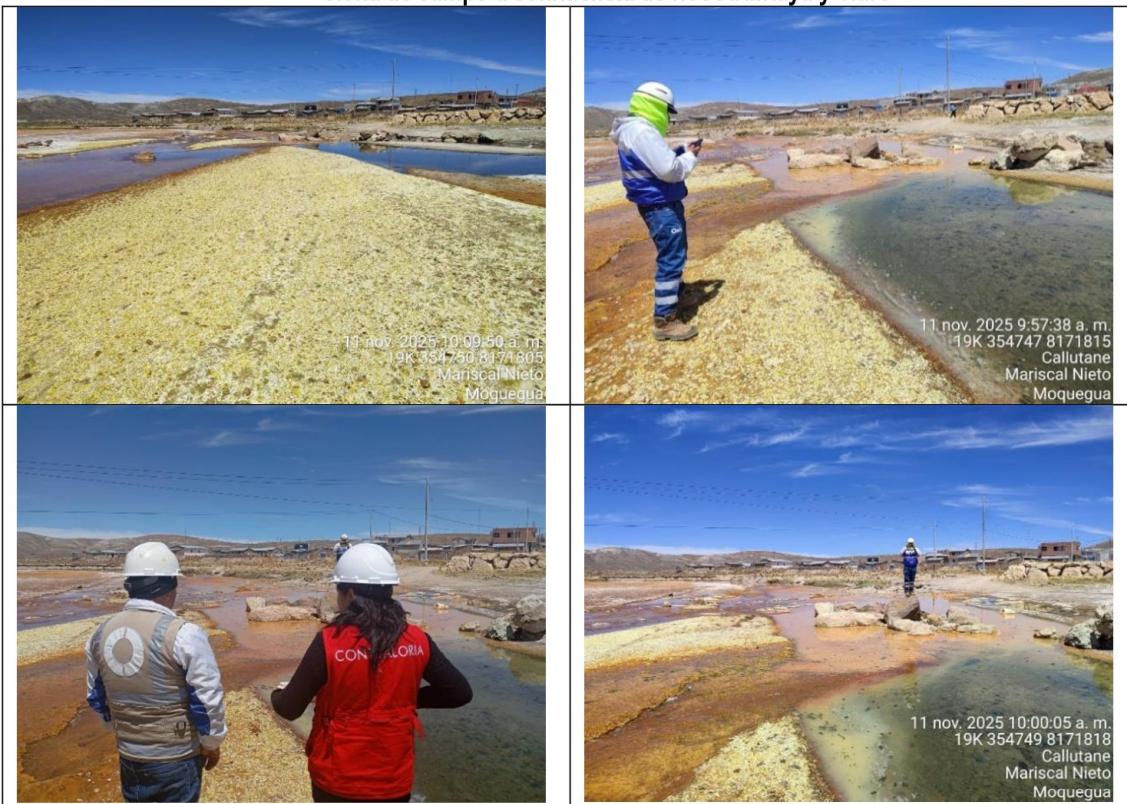
Panel fotográfico n.º 2
Visita de campo a confluencia de ríos Aruntaya y Titire

Asimismo, la mencionada comisión efectuó una inspección en el punto de confluencia de los ríos Aruntaya y Titire “*donde se visualiza la mezcla de los ríos con diferente coloración, así como el suelo de coloración blanca y amarilla*”, según se aprecia en el panel fotográfico siguiente:
