INFORME DE HITO DE CONTROL
N° 1842-2025-CG/GRJU-SCC

**OBRA: “CREACIÓN DEL PUENTE CANTUTA, DISTRITO DE
EL TAMBO, PILCOMAYO - PROVINCIA DE HUANCAYO –
JUNÍN”**

**HITO DE CONTROL N° 7 - AVANCE FÍSICO AL MES DE ENERO
DE 2025 Y VALORIZACIÓN DE OBRA AL MES DE DICIEMBRE
DE 2024.**

**PERÍODO DE EVALUACIÓN DEL HITO DE CONTROL
DEL 9 AL 17 DE ENERO DE 2025**

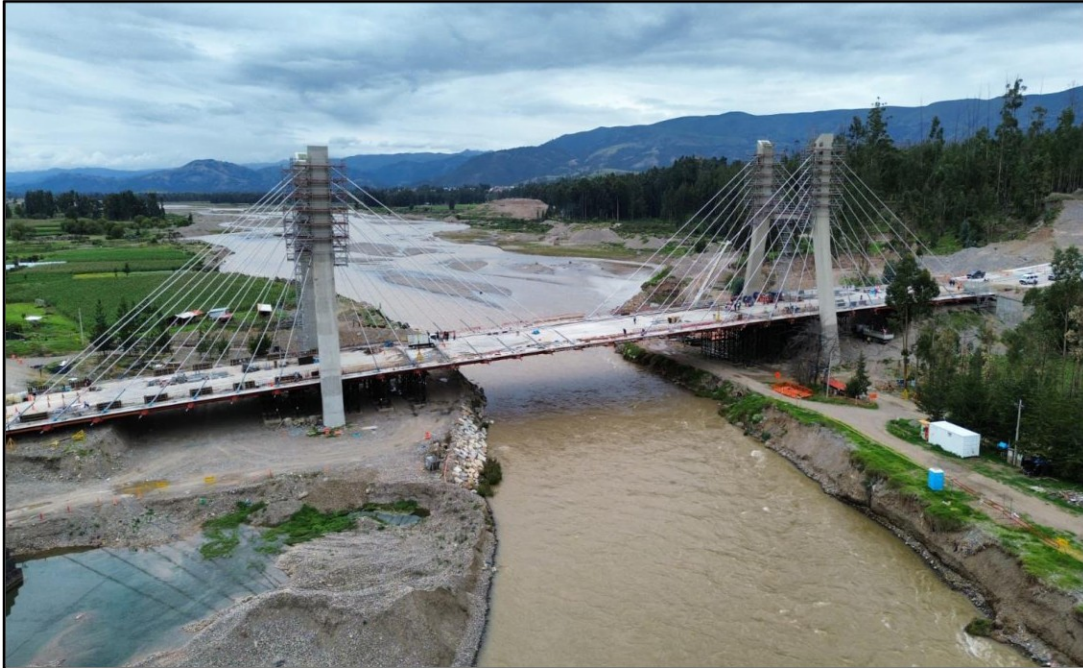
Fotografía n.º 1
Vista panorámica del avance de la ejecución de la Obra

Tal como consta en Acta de visita de inspección n.º 001-2025-GRJU-SCC-CUI:2277818-H7 de 9 de enero de 2025, el avance de la Obra muestra la ejecución de las partidas de estructura metálica, sistema de tirantes y la colocación del concreto armado en toda la plataforma del puente, conforme se muestra en la imagen siguiente:

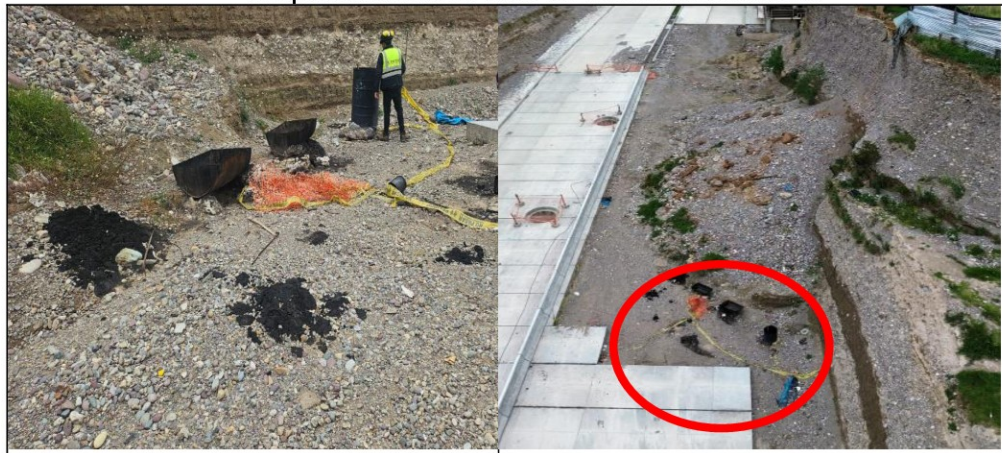
**Panel fotográfico n.º 2
Recipientes de asfalto cerca del deslizamiento de talud**

Del recorrido realizado a la Obra, se pudo evidenciar la presencia de tres (3) recipientes, ubicados en el acceso de la margen izquierda, en los que se elaboró el asfalto para la unión de las juntas asfálticas de la plataforma de concreto, conforme se observa en el panel fotográfico siguiente:

Conforme se observa en las fotografías precedentes, los recipientes de asfalto están ubicados muy cerca del deslizamiento de talud, poniendo en riesgo la seguridad del personal encargado de elaborar el asfalto, toda vez que no se ha completado con las juntas y necesitarán elaborar más asfalto; así también, no se aprecia cintas de seguridad que delimiten no solo el acceso a los recipientes de asfalto sino también al deslizamiento de talud; de igual forma, se aprecia desechos de asfalto esparcidos que requieren ser eliminados ya que constituyen un agente contaminante.

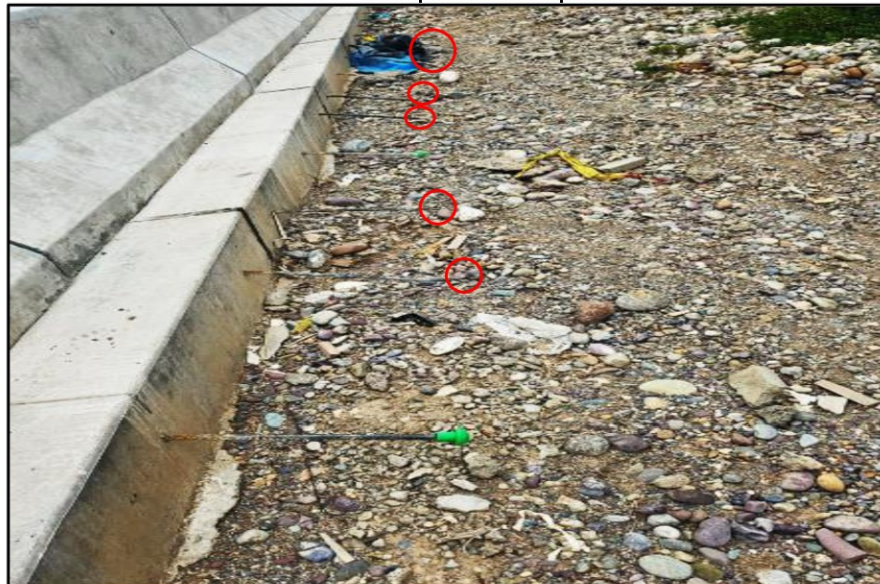
Fotografía n.º 3
Fierros sin capuchones de protección

Asimismo, del recorrido por el acceso de la margen izquierda se advierte fierros sin capuchones de protección, tal como se muestra en el panel fotografico siguiente:

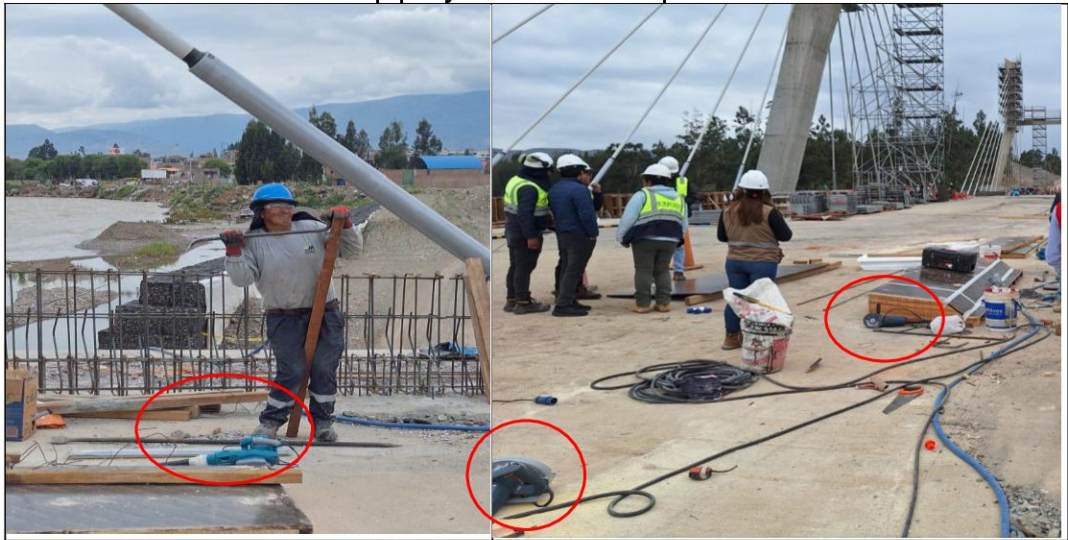
Panel fotográfico n.º 4
Equipos y herramientas en el piso

Del recorrido, también se encontró herramientas y equipos de construcción esparcidos en el suelo (cortadora, amoladora, esmeril), así también materiales de construcción que dificultan el paso de los trabajadores y podrían ocasionar accidentes a los trabajadores que transitan por esos lugares, tal como se muestra en el panel fotográfico siguiente:

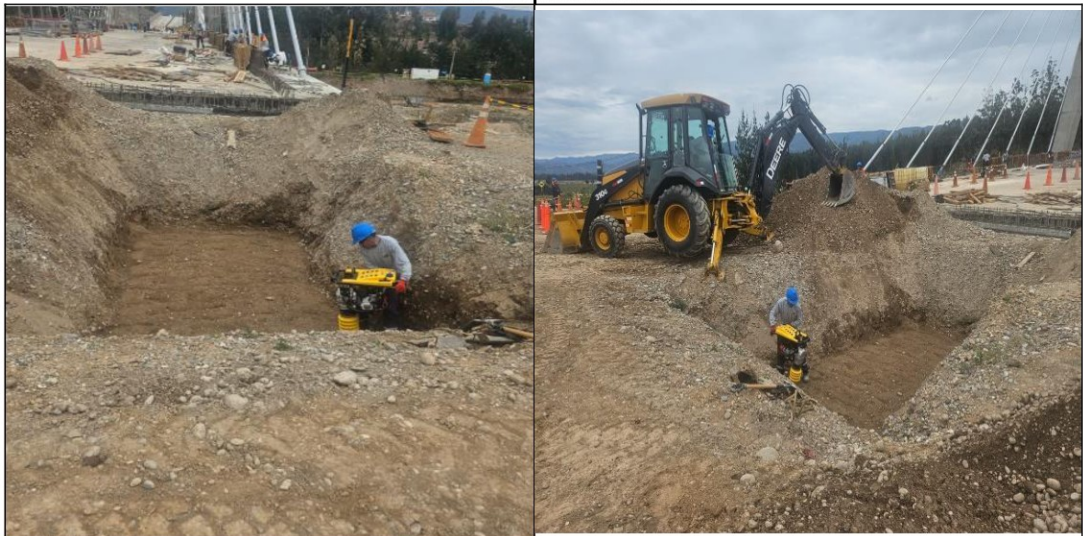
Panel fotográfico n.º 5
Falta de acceso para el desnivel

Asimismo, en el acceso de la margen derecha se evidenció que se viene realizando trabajos de apisonamiento en un desnivel, el cual no cuenta con acceso seguro, tal como se muestra en el panel fotográfico siguiente:

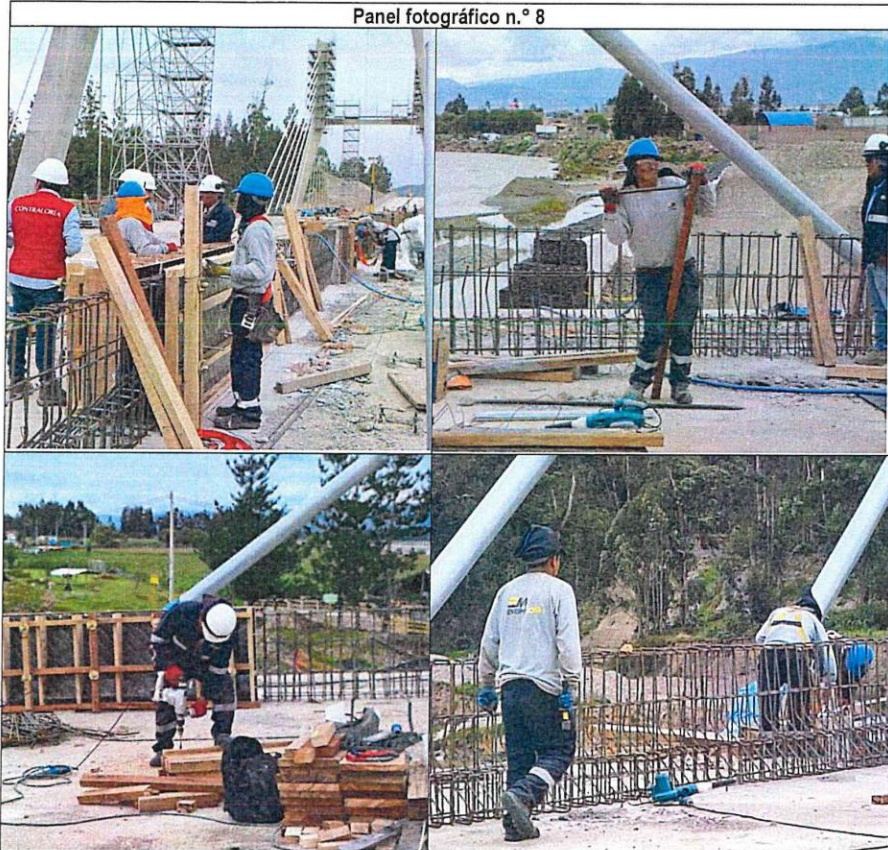
Panel fotográfico n.º 8

Descripción: Se verifica que el personal obrero viene utilizando guantes, casco, zapatos, lentes entre otros equipos de protección personal.

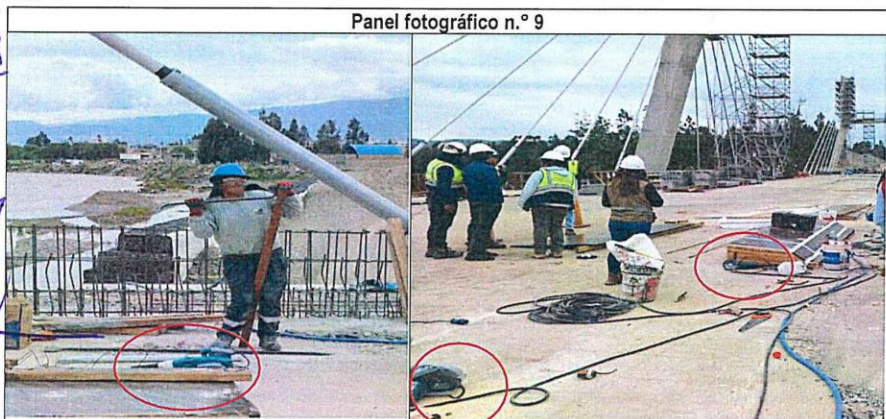
Panel fotográfico n.º 9

Descripción: Se constata que los equipos como la cortadora, amoladora, esmeril se encuentran en el piso (plataforma de concreto)

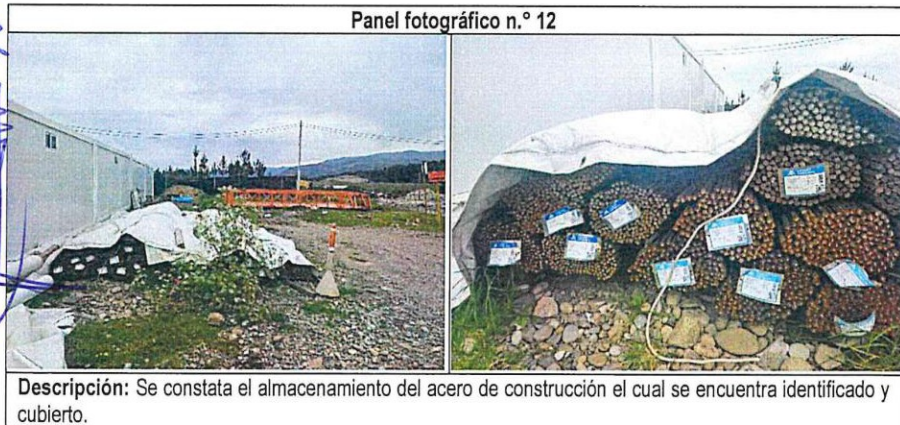
Panel fotográfico n.º 12

Descripción: Se constata el almacenamiento del acero de construcción el cual se encuentra identificado y cubierto.
