INFORME DE VISITA DE CONTROL
N° 5467-2025-CG/GRTA-SVC

VISITA DE CONTROL
MUNICIPALIDAD PROVINCIAL DE TACNA
TACNA, TACNA, TACNA

**“FUNCIONAMIENTO, OPERATIVIDAD Y CONDICIONES DE
SALUBRIDAD DEL MERCADO DE ABASTO 2 DE MAYO DE
LA PROVINCIA DE TACNA”**

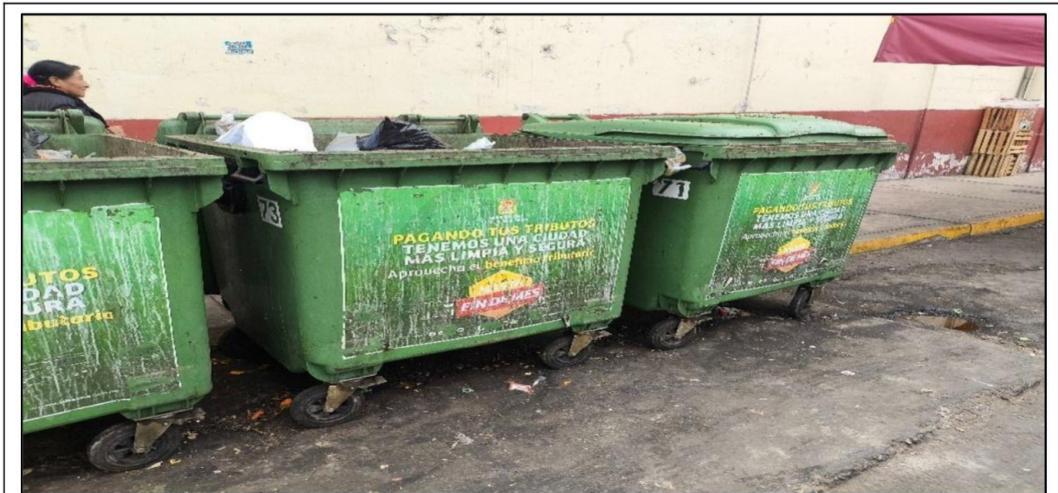
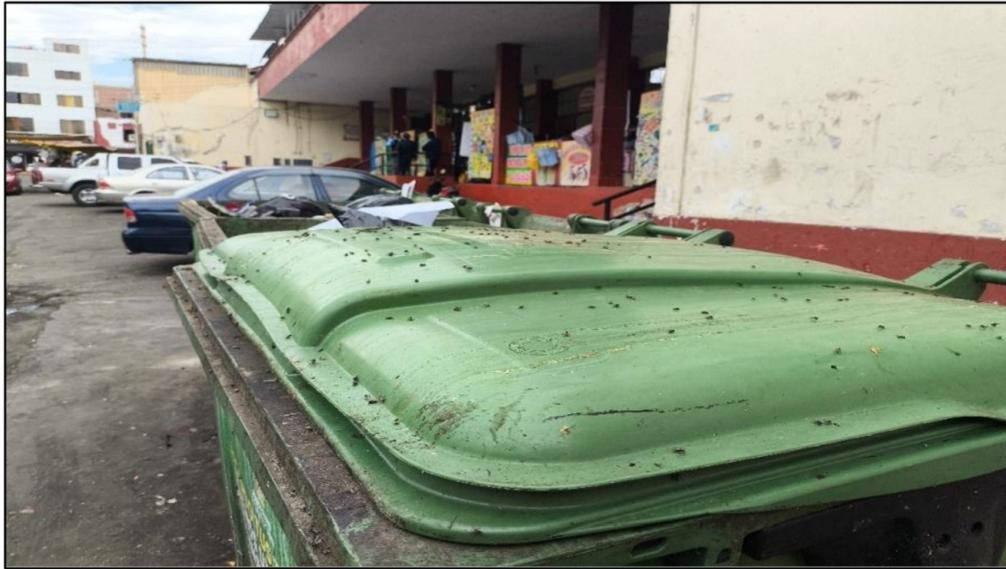
Panel fotográfico n.º 1

Durante la inspección realizada a las instalaciones y calles colindantes al mercado de abasto 2 de mayo se evidenció la descomposición de residuos sólidos orgánicos que originan focos infecciosos propiciando la proliferación de moscas y malos olores. Esta situación puede favorecer la propagación de roedores, la contaminación del aire de la zona circundante y la contaminación cruzada de alimentos comercializados, comprometiendo su inocuidad y poniendo en peligro la salud pública, tal como se muestra en el panel fotográfico siguiente:

Falta de limpieza de los contenedores y del suelo donde se encuentran ubicados

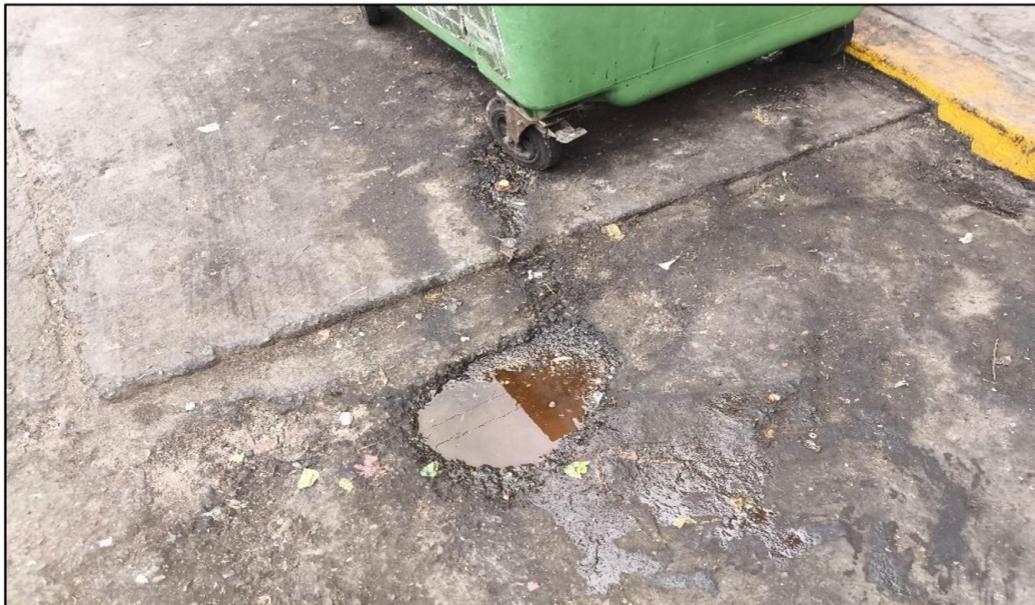
Imagen n.º 1

Líquidos provenientes del interior del contenedor por descomposición de residuos orgánicos

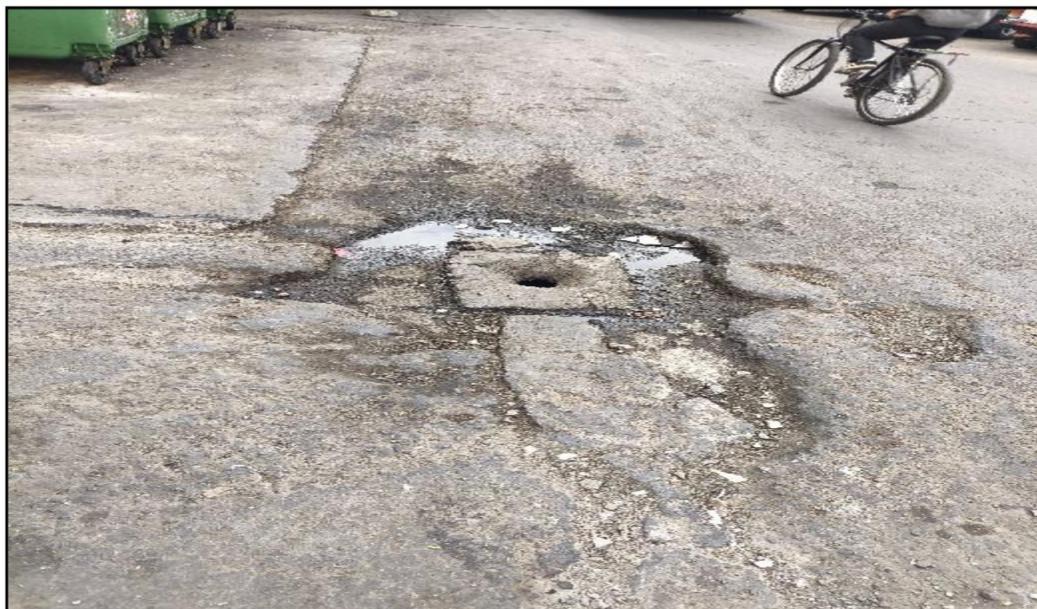
Asimismo, junto a los contenedores se encuentra una caja de concreto para desagüe sin tapa, lo que propicia la emisión de gases, malos olores y la salida de roedores, insectos y otros. Este ducto de desagüe está ubicado cerca de puestos de venta de frutas, lo que agrava el riesgo de contaminación cruzada hacia los alimentos comercializados, afectando su inocuidad y poniendo en peligro la salud pública.

Imagen n.º 2
Ducto de desagüe sin tapa cerca al área de contenedores de basura en calle colindante al mercado de abasto

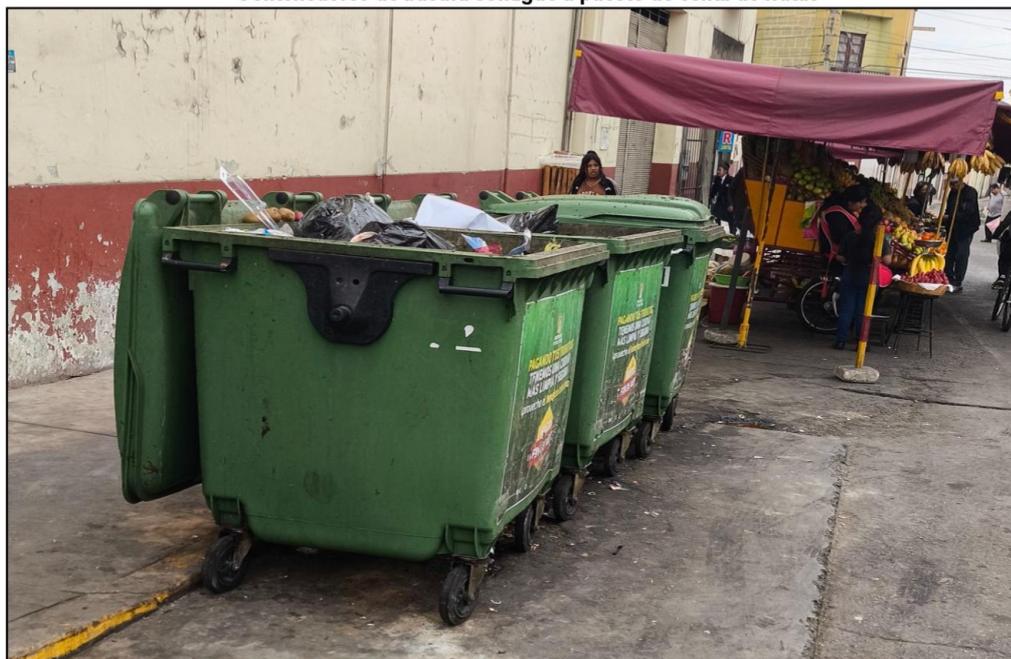
Imagen n.º 3
Contenedores de basura contiguo a puesto de venta de frutas

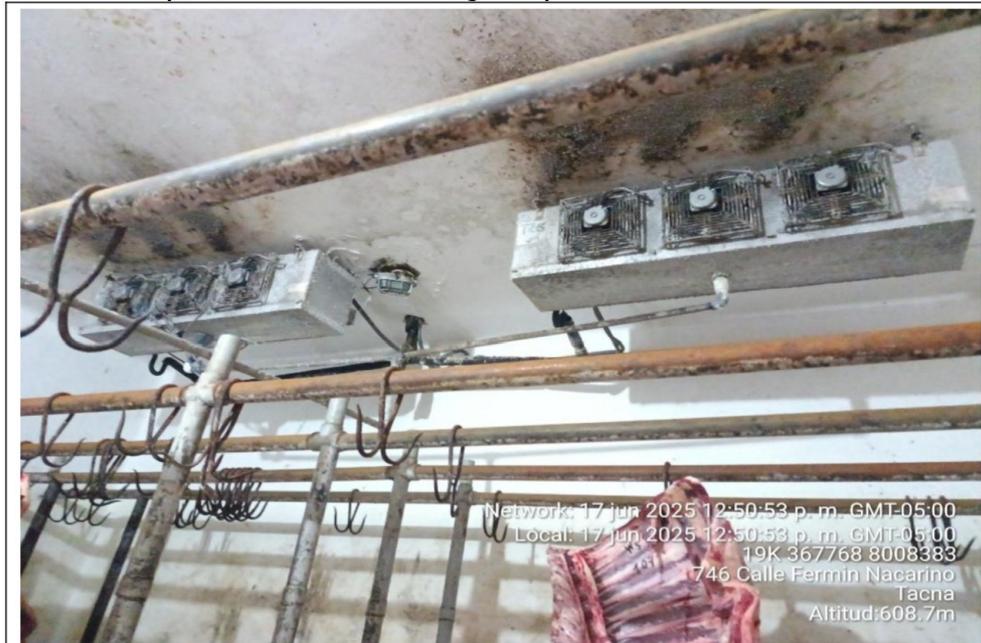
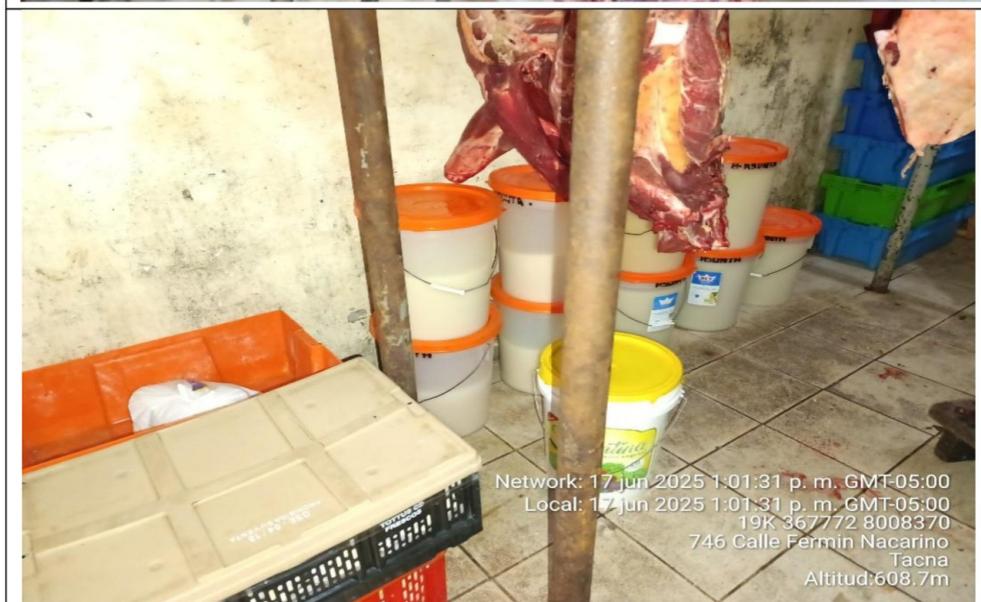
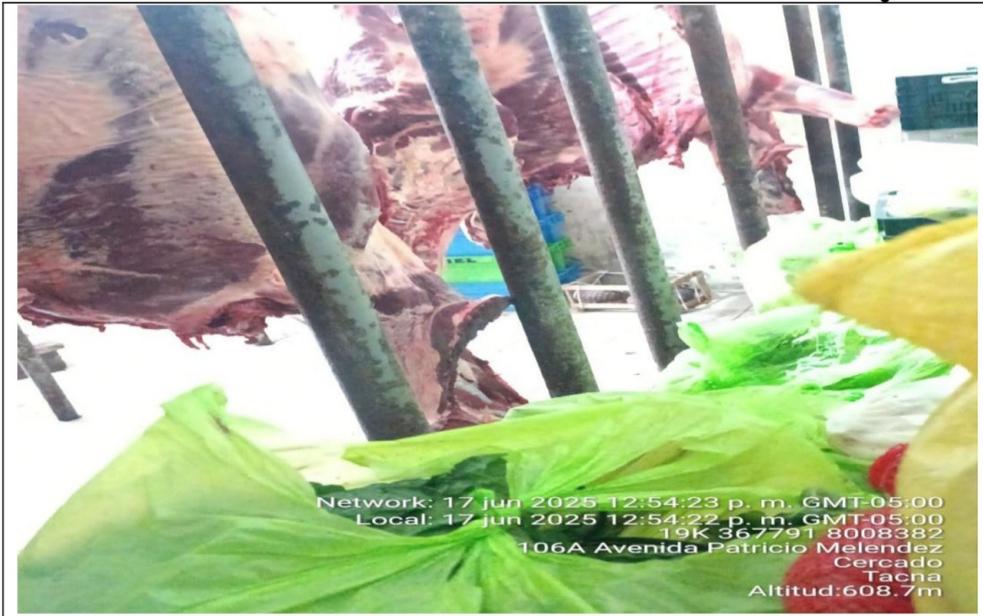
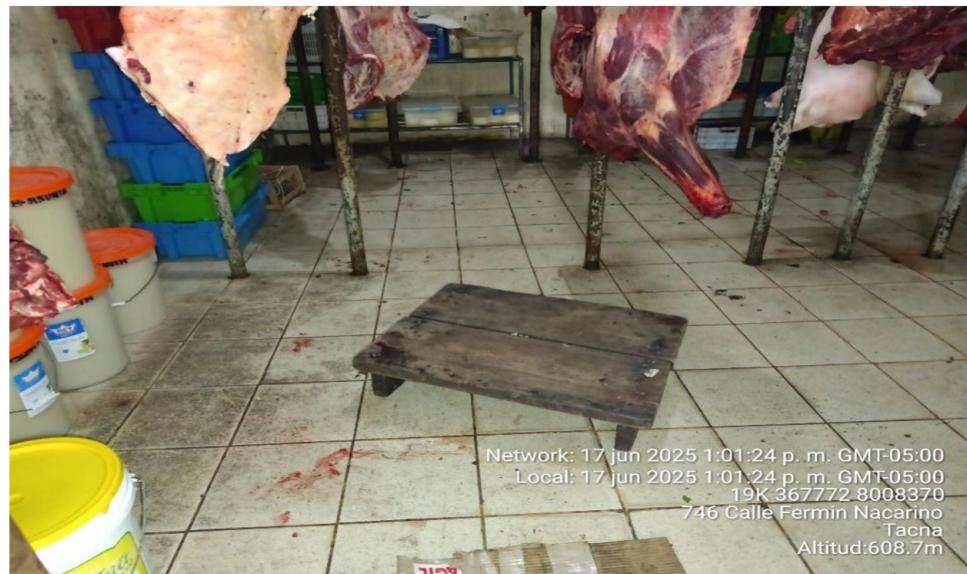
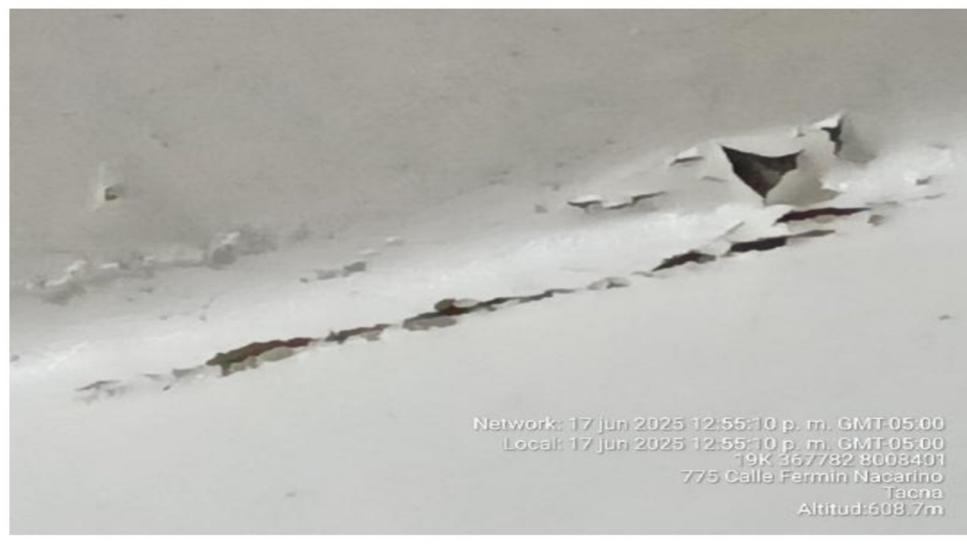
Finalmente, el sistema es operado mediante un tablero eléctrico que presenta cables expuestos, desordenados y sin canaletas, esta situación representa un riesgo potencial de cortocircuito o fallas eléctricas. Lo antes descrito se muestra en el panel fotográfico siguiente:

Panel fotográfico n.º 2
Óxido, moho, pisos paredes y accesorios sucios, desprendimiento de pintura, cables pelados expuestos al interior de cámara frigorífica para conservación de carnes

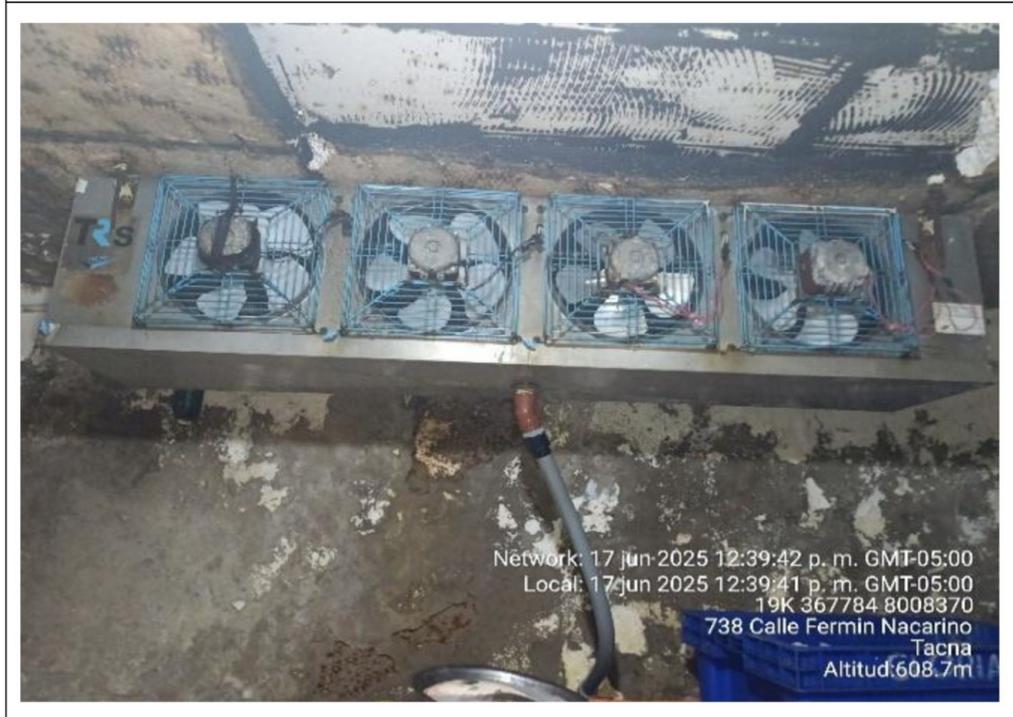
Panel fotográfico n.º 3

Oxido, moho y desprendimiento de aislante, al interior de cámara frigorífica para conservación de pescado

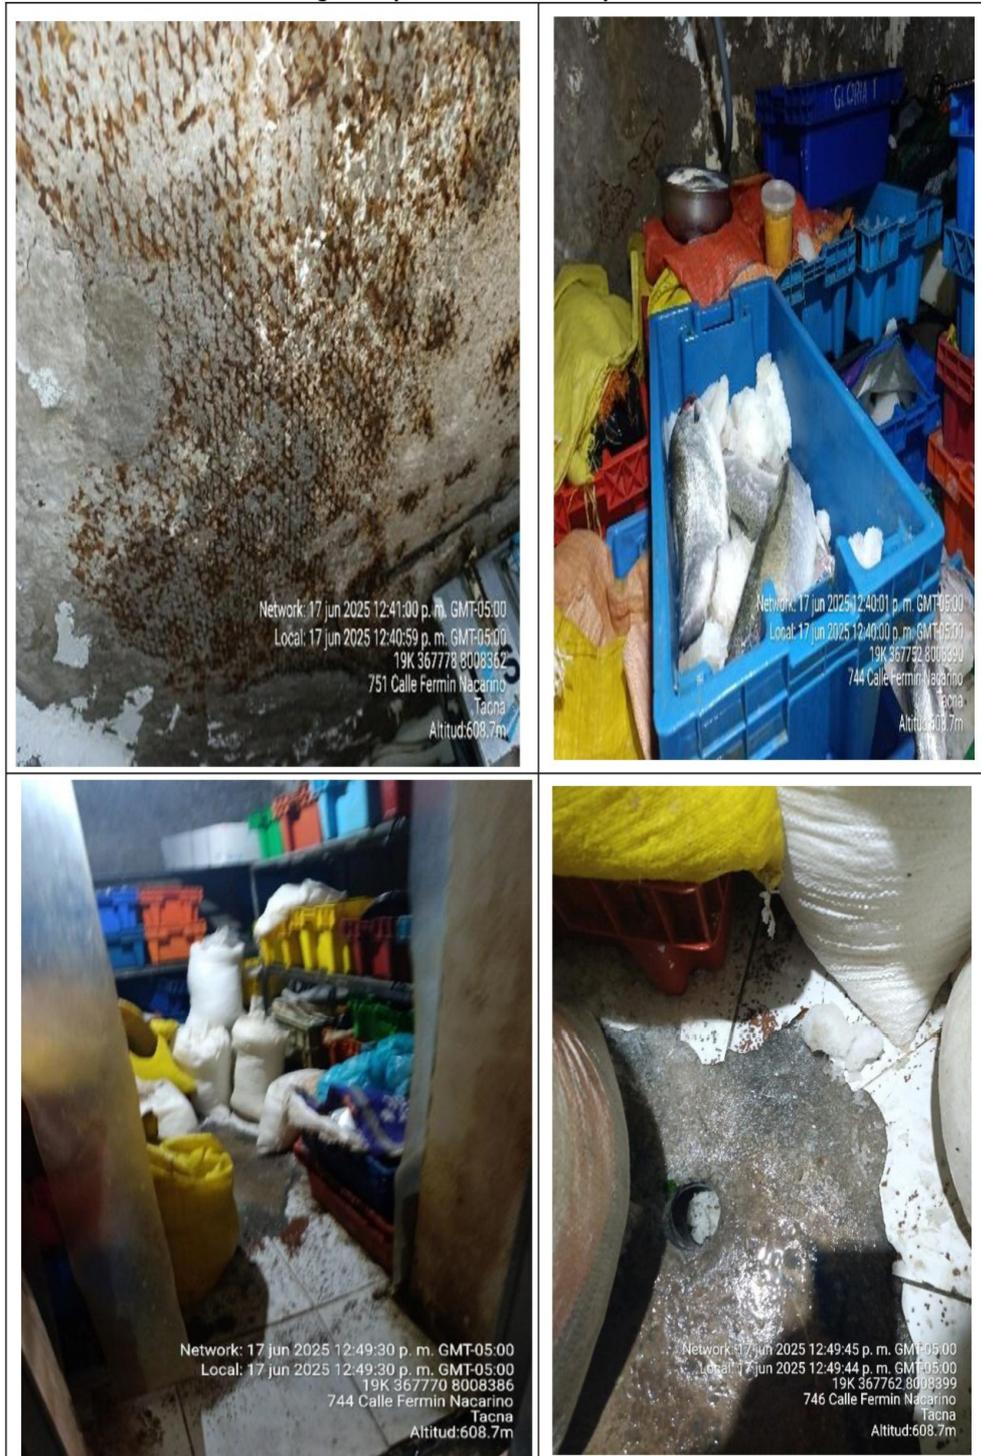
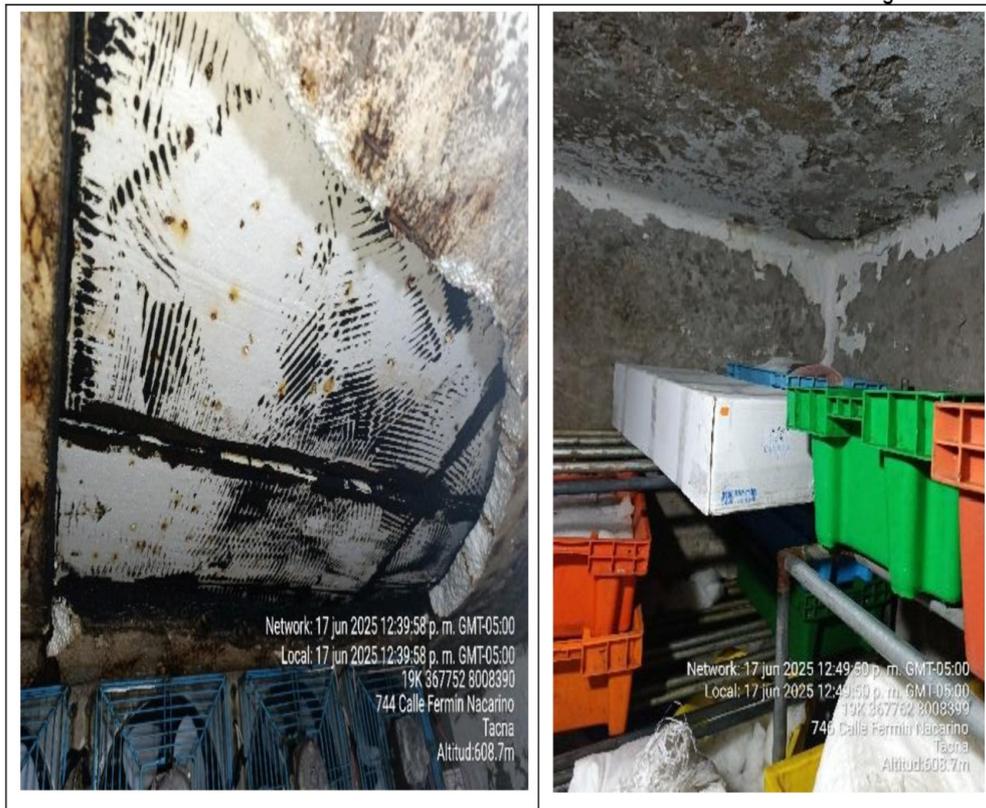
Asimismo, el techo, aunque cuenta con aislamiento de poliestireno expandido (Tecpor), muestra un avanzado deterioro, con secciones visiblemente desprendidas. En cuanto al piso, revestido con cerámica, se identificaron zonas con desprendimiento y desgaste considerable según se muestra en el panel fotográfico siguiente:

Panel fotográfico n.º 4
Aislamiento de poliestireno expandido, desprendimiento de piso cerámico al interior de cámara frigorífica para conservación de pescado

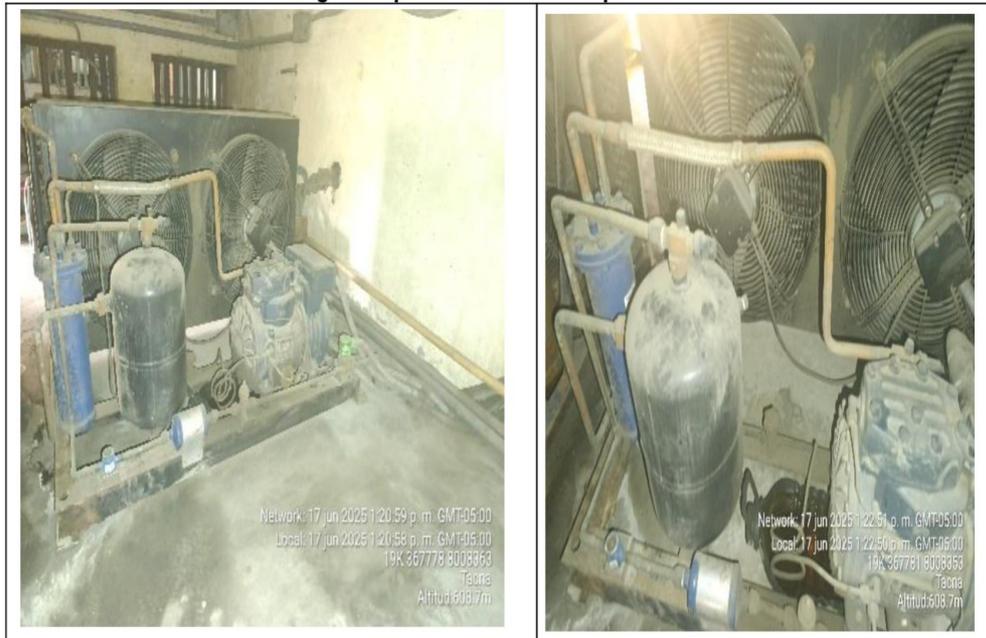
Panel fotográfico n.º 5

Igualmente, el sistema de compresión se encuentra cubierto de tierra y polvo, afectando su funcionamiento. Asimismo, las conexiones eléctricas se encuentran expuestas, desordenadas y sin canaletas lo que podría ocasionar un riesgo eléctrico en un entorno con alta humedad conforme se aprecia en el panel fotográfico siguiente:

Tierra y polvo en sistema de compresión, conexiones eléctricas expuestas al interior de cámara frigorífica para conservación de pescado

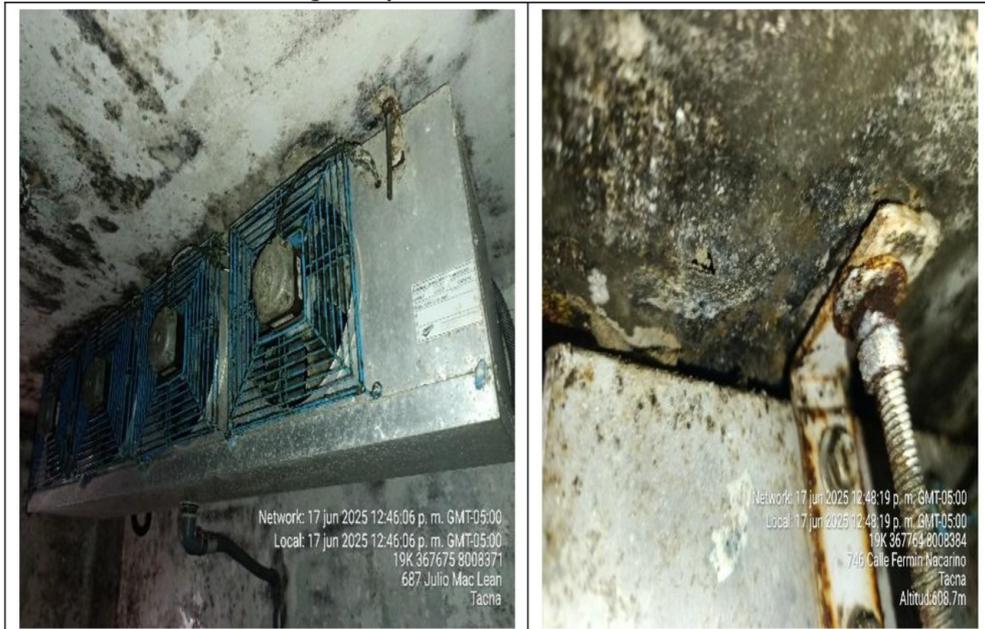
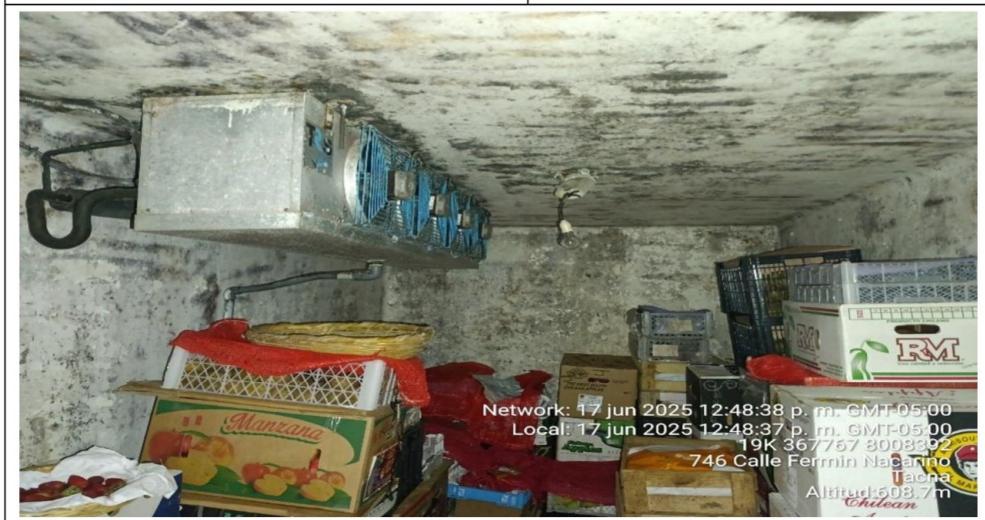
Panel fotográfico n.º 6
Moho, óxido y suciedad en evaporador, y frutas expuestas a contaminación en interior de cámara frigorífica para conservación de frutas

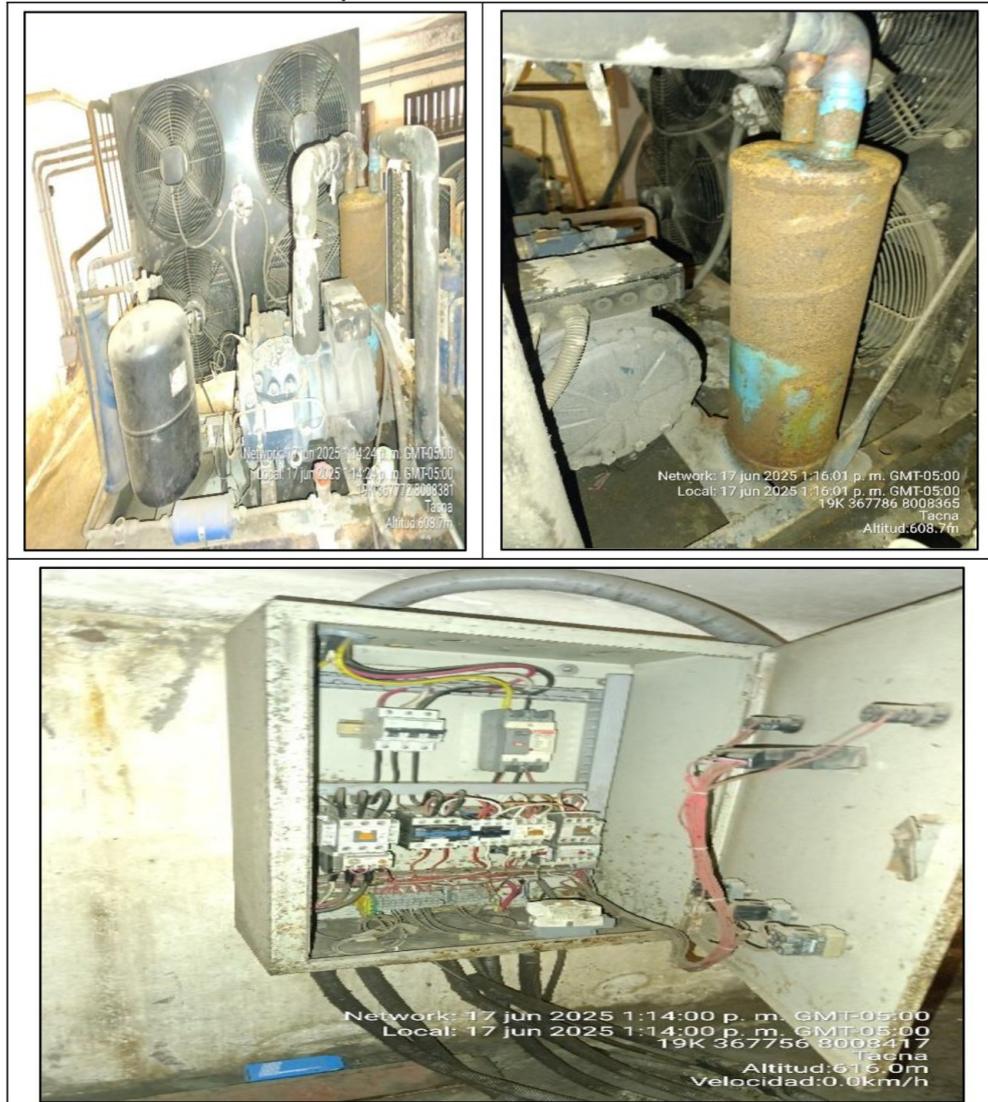
Panel fotográfico n.º 7
tierra y polvo en sistema de compresión y conexiones eléctricas expuestas en cámara frigorífica para conservación de frutas

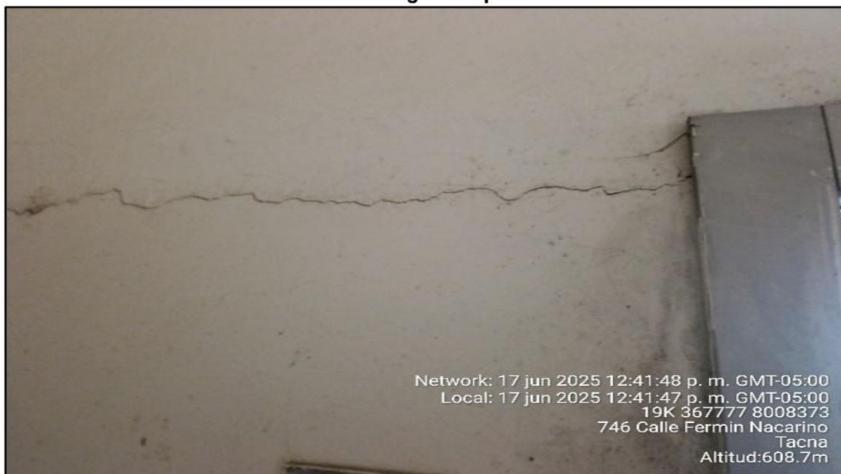
Imagen n.º 4

Adicionalmente, se evidenció una fisura en la pared al ingreso de la cámara frigorífica, lo cual permitiría el ingreso de humedad y afectaría el hermetismo al interior y con ello temperatura para la conservación de los alimentos.

Fisura en muros en cámara frigorífica para conservación de frutas

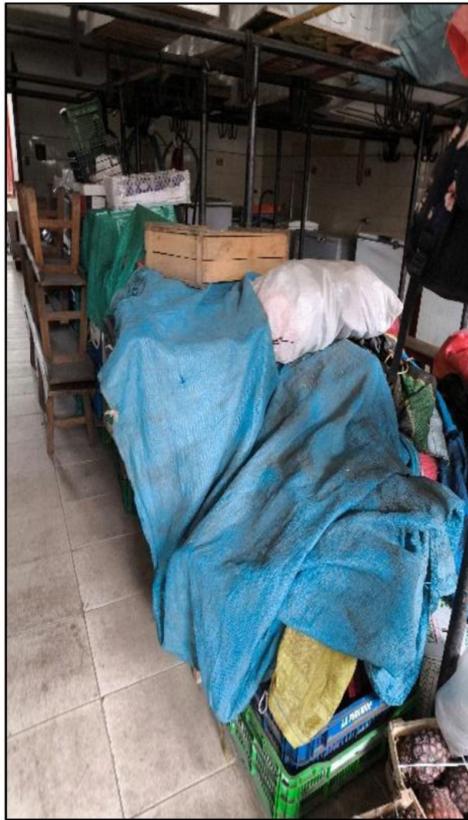
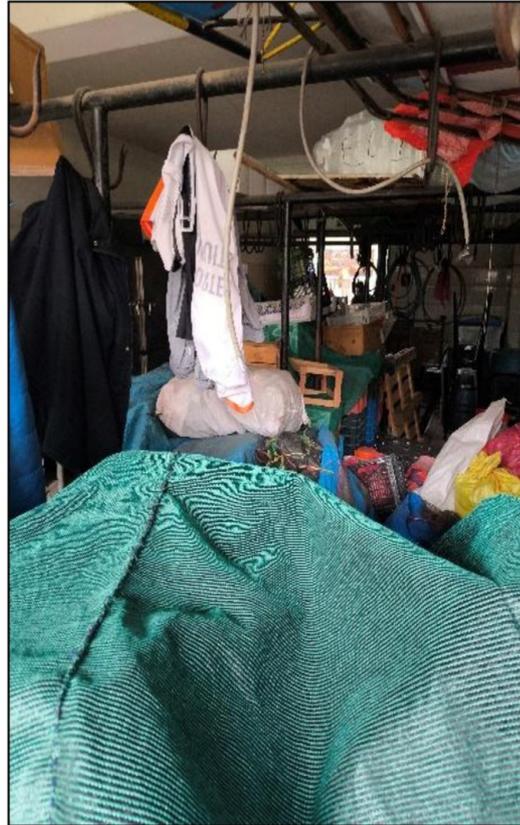
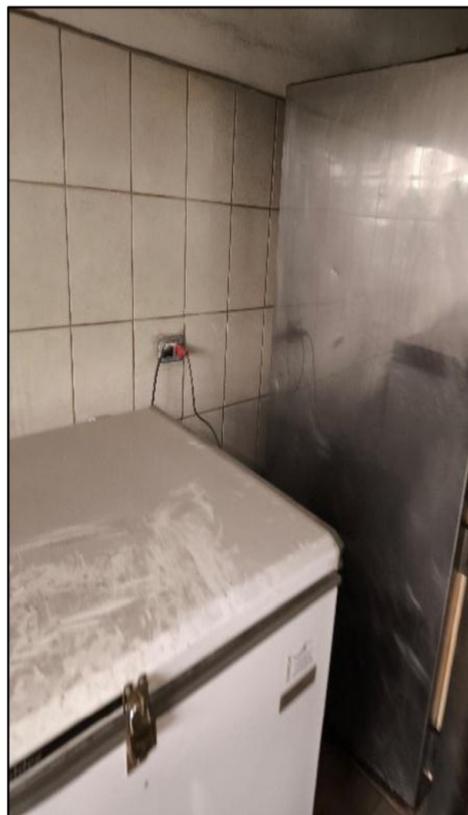
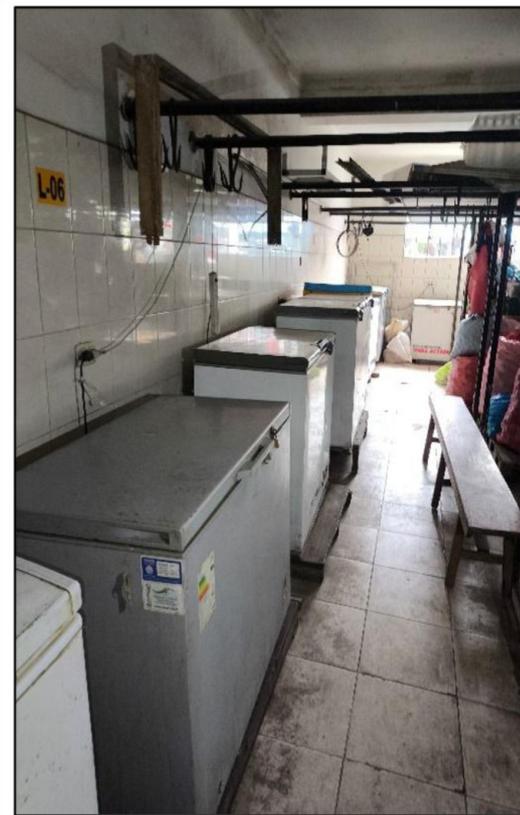
Asimismo, las superficies de los congeladores horizontales se encuentran visiblemente sucias, al igual que las mallas y lonas que cubren las fruta y verduras conforme se muestra en el panel fotográfico siguiente:

Panel fotográfico n.º 8
Ropa, zapatos y equipos en desuso en almacén de alimentos

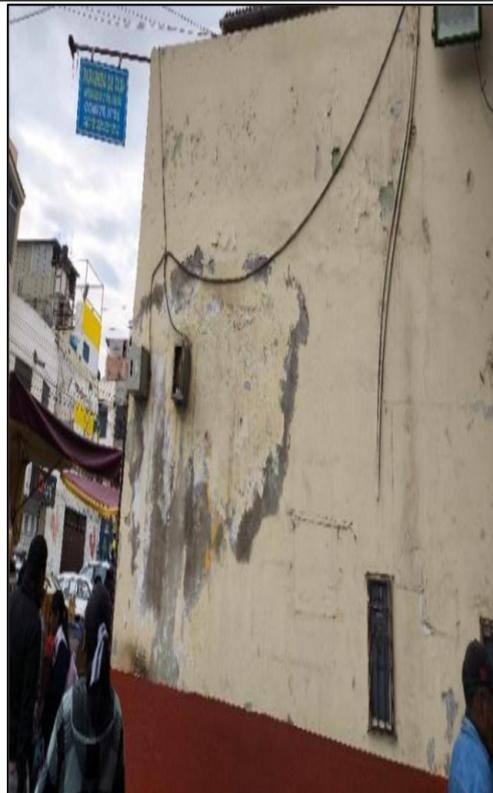
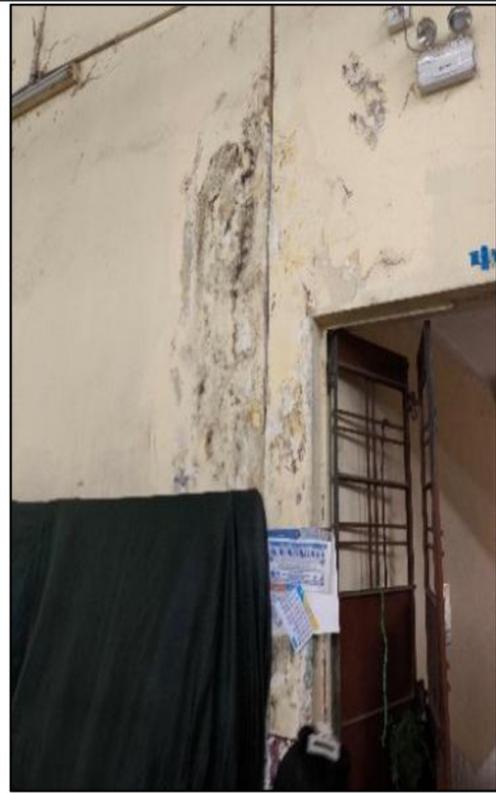
Los soportes y cobertura de techo del mercado se encuentran corroídos, toda vez que las armaduras de vigas principales, vigas secundarias, correas y templadores de acero presentan altos niveles de oxidación, representando un riesgo sanitario y de seguridad física de los comerciantes y usuarios del mercado ante desprendimientos de materiales corroídos y las partículas de óxidos podrían contaminar los alimentos.

Panel fotográfico n.º 9
Oxido, humedad en techo y muros de mercado de abasto

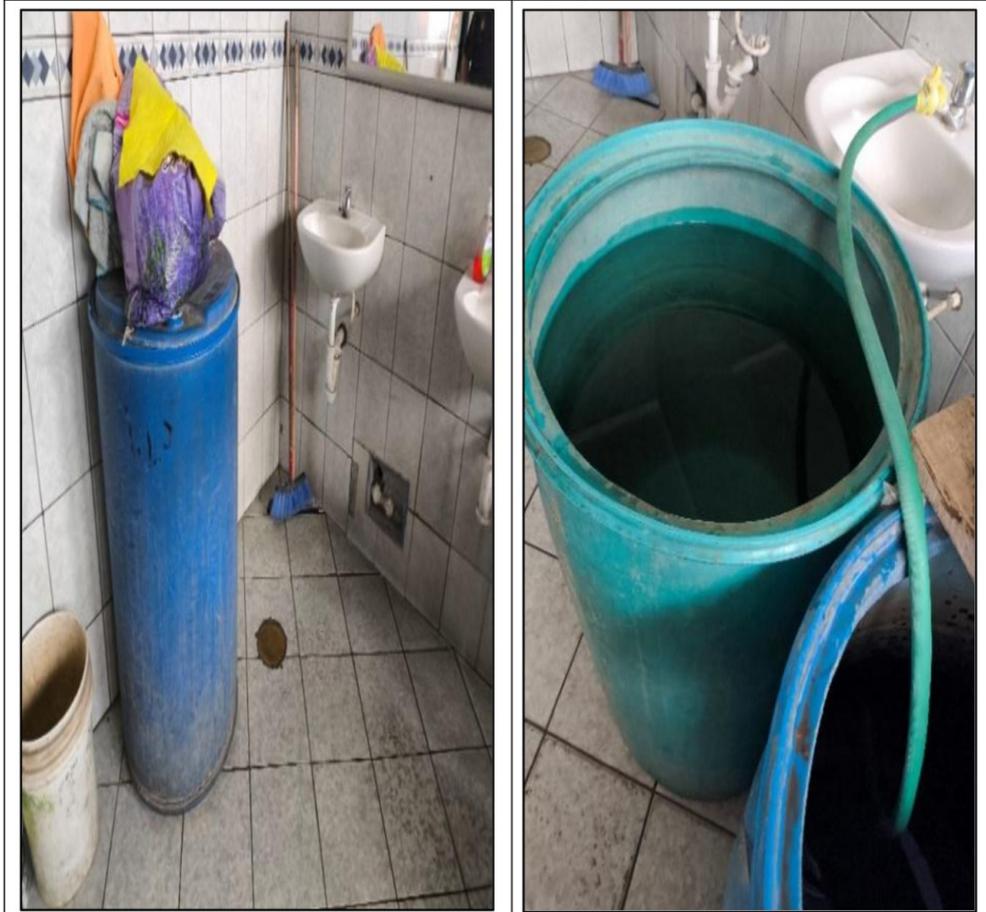
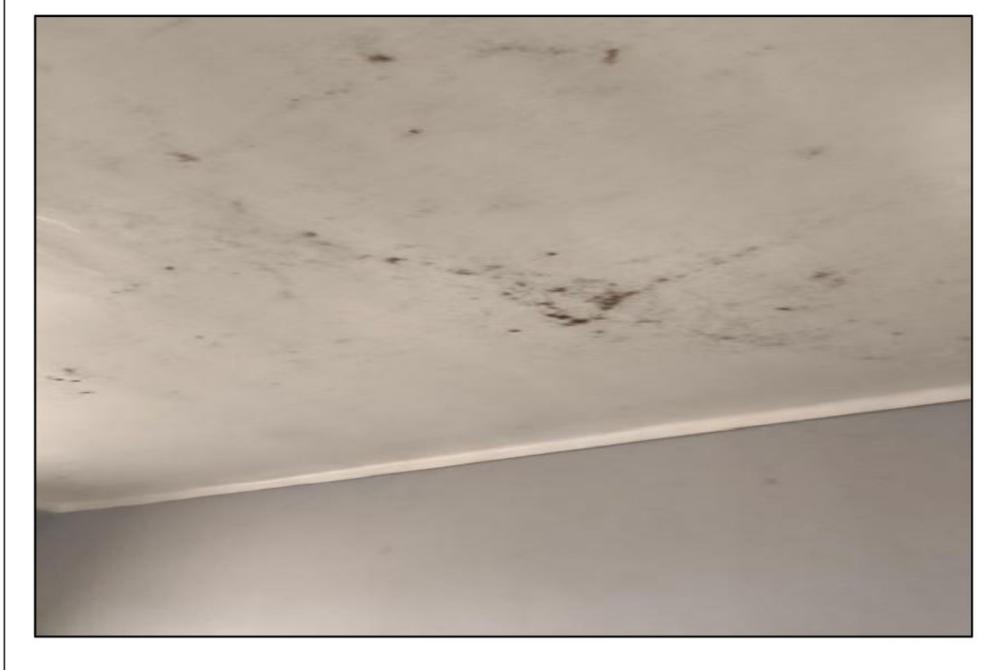
Los servicios higiénicos no cuentan con servicio permanente de agua, por lo que, el agua se almacena en bidones de plástico, lo que podría generar presencia de vectores como zancudos y otros; asimismo, se evidenció moho en el techo tal como se muestra en el panel fotográfico siguiente:

Panel fotográfico n.º 10
Uso de Cilindros como depósitos de Agua, moho de servicios higiénicos

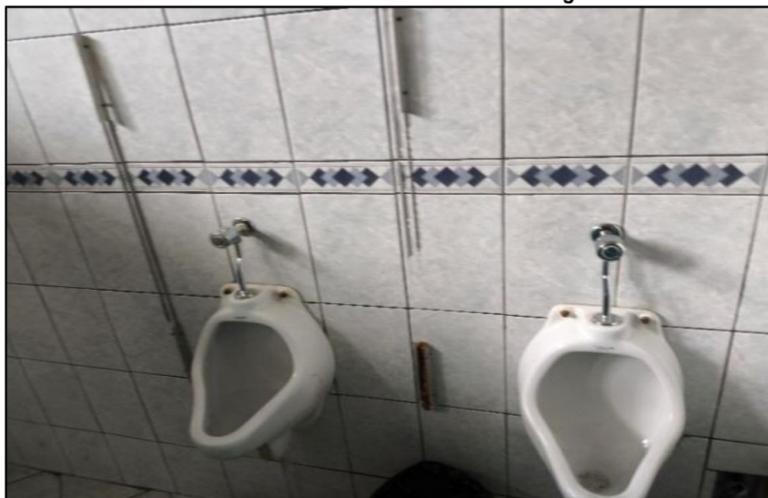
Asimismo, los servicios higiénicos no cuentan con divisiones en los urinarios para la privacidad y funcionalidad del espacio, tal como se muestra en la imagen siguiente:

Imagen n.º 5
Falta de divisiones en urinarios de servicios higiénicos

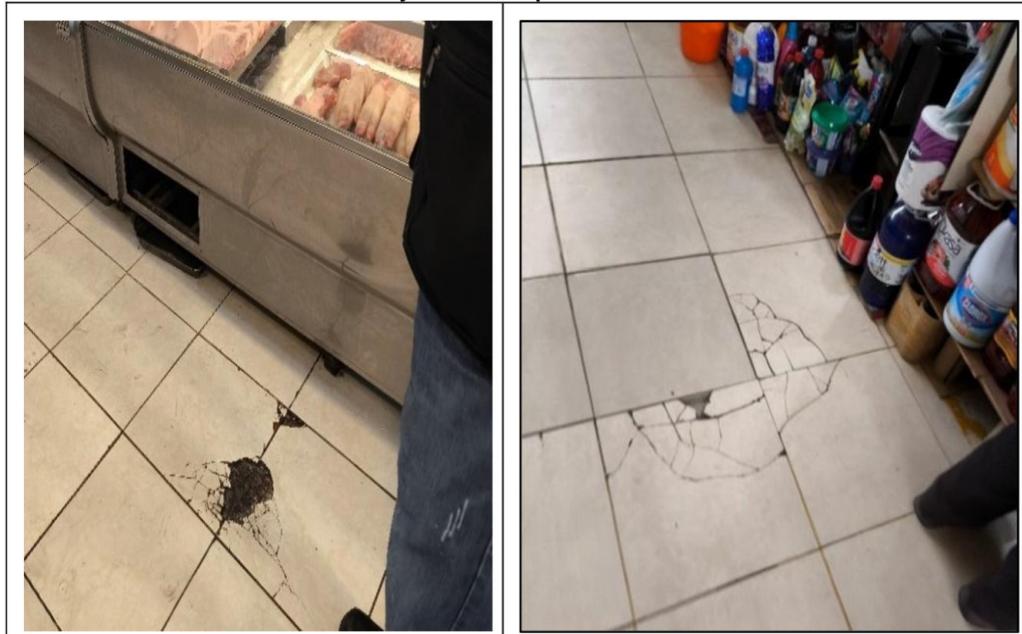
El piso del mercado de abasto presenta fisuras y ausencia de cerámicos en diversas zonas. Esta situación compromete su integridad estructural, facilitando la fragmentación y el desprendimiento del concreto, lo que da lugar a superficies irregulares donde los líquidos derramados no se escurren adecuadamente. Como consecuencia, se genera humedad persistente y acumulación de residuos, condiciones que incrementan el riesgo de caídas, resbalones y otros accidentes, tal como se muestra en el panel fotográfico siguiente:

Panel fotográfico n.º 12
fisuras y ausencia de pisos cerámicos

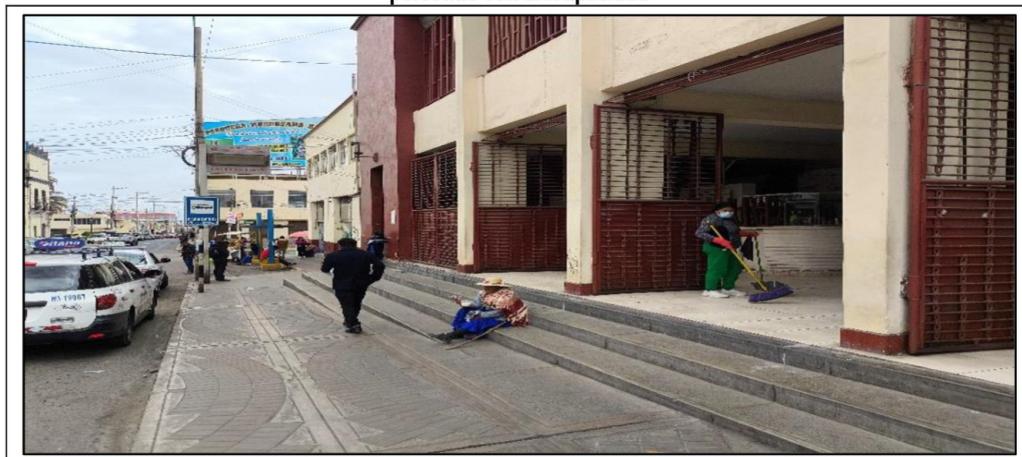
Asimismo, se constató que las rampas del ingreso principal y posterior no cuentan con rampas para el acceso de personas con discapacidad o personas mayores de edad, que permita el libre desplazamiento en igualdad de condiciones, tal como se muestra en el panel fotográfico siguiente:

Panel fotográfico n.º 13
Rampas del ingreso principal y posterior no cuentan con el acceso de personas con discapacidad
