INFORME DE ACCIÓN SIMULTÁNEA N° 007-2018-OCI/0396-AS

MUNICIPALIDAD PROVINCIAL DE HUANCAVELICA

**EJECUCIÓN DE LA OBRA "MEJORAMIENTO Y
AMPLIACIÓN DE SERVICIOS TURÍSTICOS PÚBLICOS EN
EL COMPLEJO ECOTURÍSTICO SEQSACHACA,
DISTRITO DE HUANCAVELICA, PROVINCIA DE
HUANCAVELICA - HUANCAVELICA"**

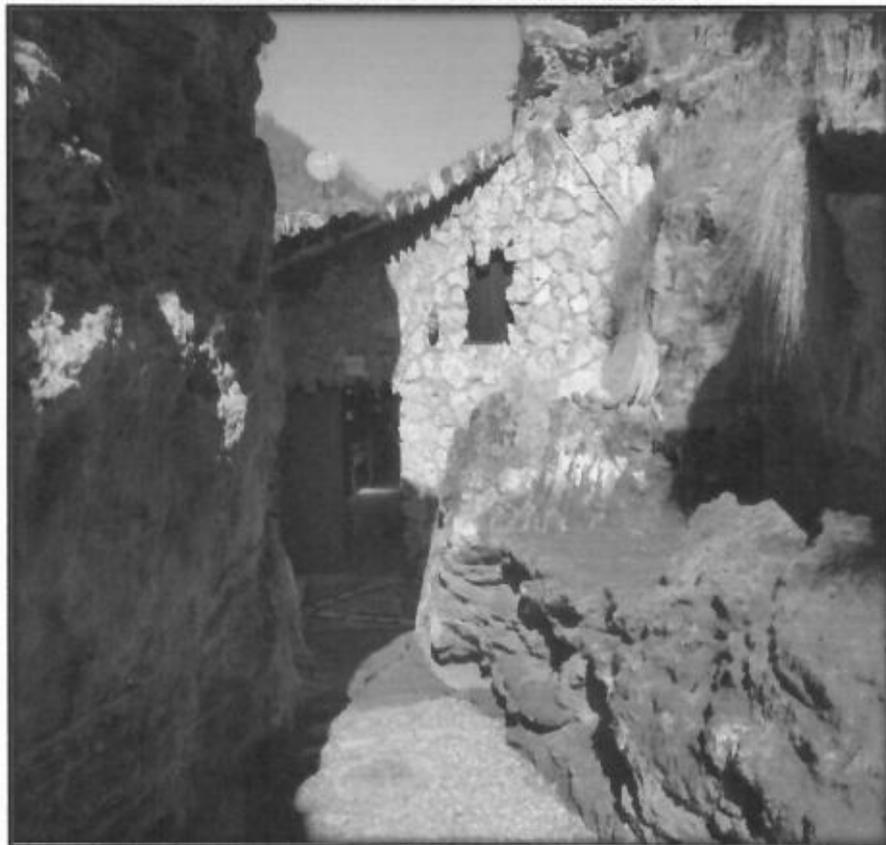
Gráfico n.º 01

Vista exterior del almacén de la obra ubicado en el sector 01

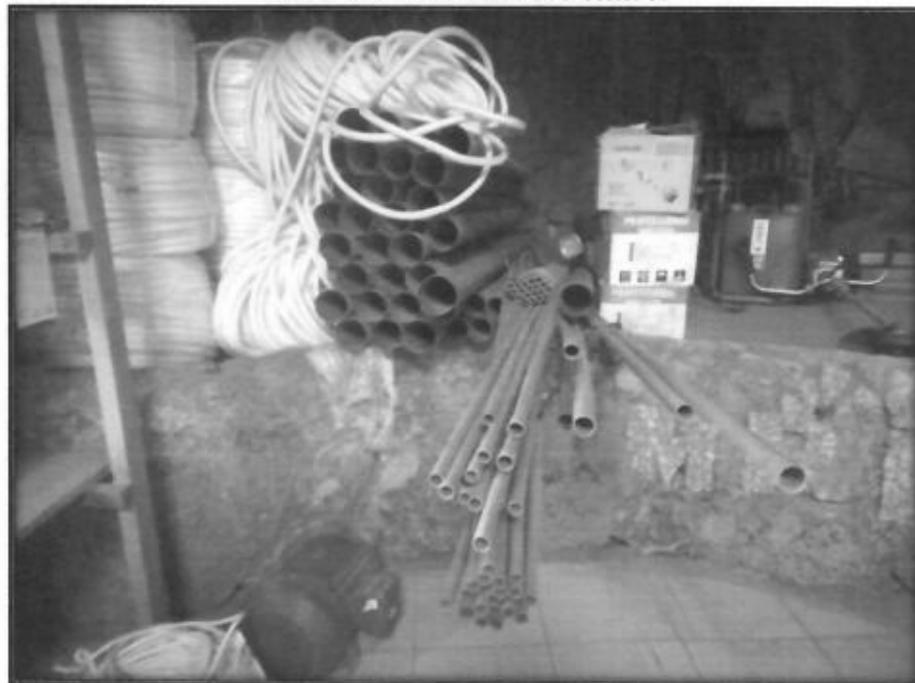
Gráfico n.° 02

Vista del almacenamiento de tubería de PVC de diversos diámetros en el primer ambiente del almacén de la obra ubicado en el sector 01

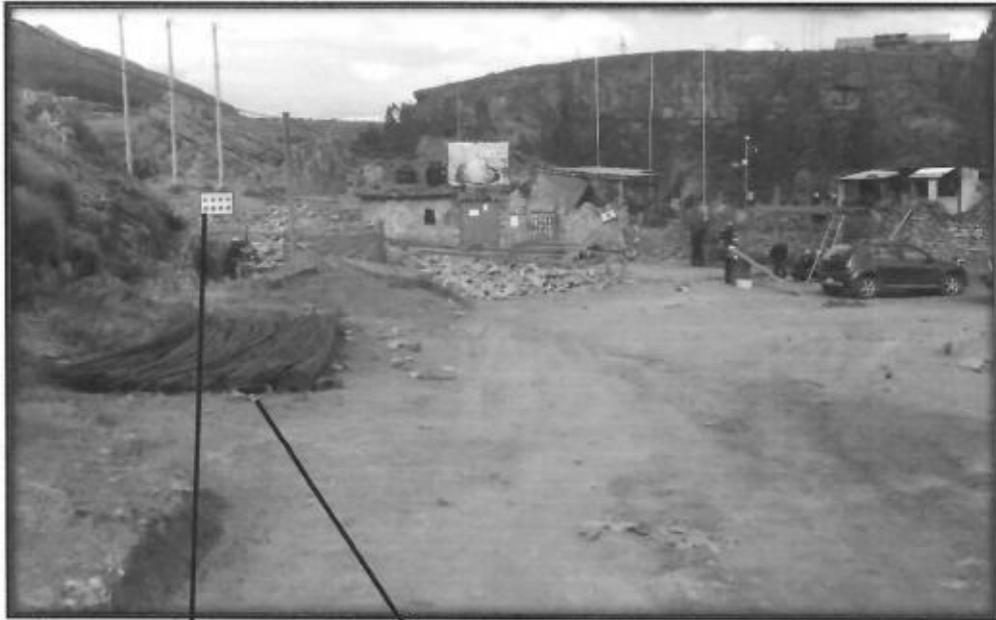
Gráfico n.° 03
Materiales colocados en zonas descampadas al interior y exterior del Complejo Ecoturístico
Seqsachaca (Sector 01 y 12)

Exterior del Complejo Ecoturístico Seqsachaca

La situación expuesta pone en riesgo la calidad y durabilidad de la obra, debido a la posible utilización de materiales cuyo deficiente almacenamiento genera la alteración de sus propiedades y características; y de otra parte, se expone a pérdida los materiales ubicados al exterior del complejo ecoturístico Seqsachaca

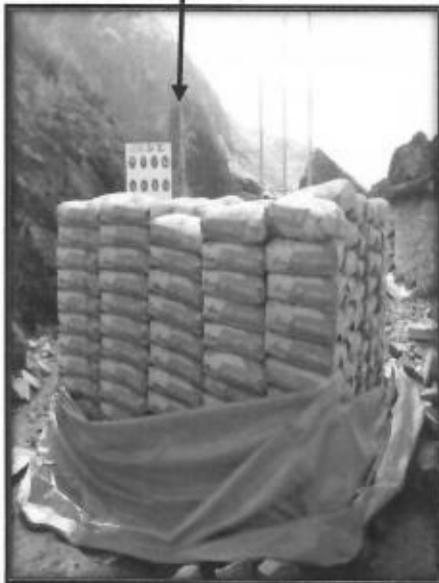
Cemento ubicado en el exterior del Complejo Ecoturístico Seqsachaca

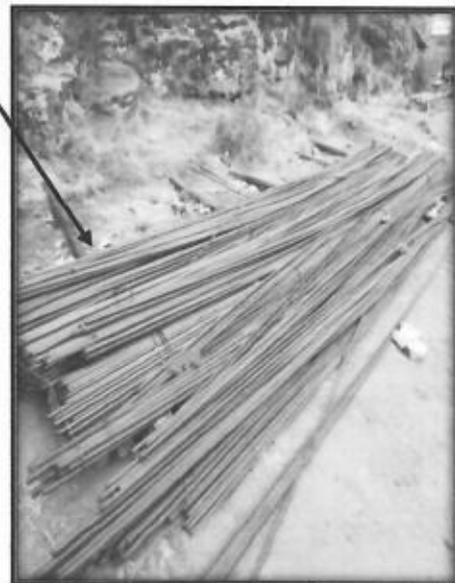
Varillas de acero ubicadas en el exterior del Complejo Ecoturístico Seqsachaca

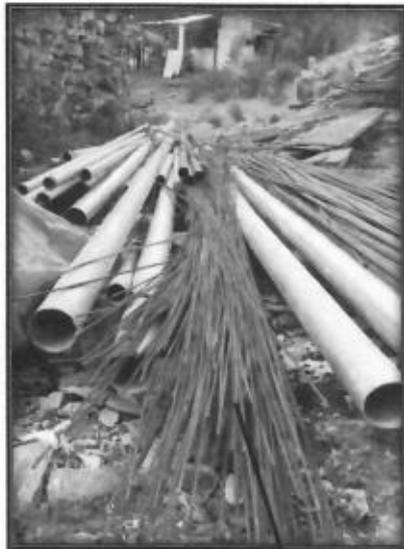
Presencia de óxido en varillas de acero de \varnothing 6 mm en contacto con el suelo.

3.6.1. Los materiales deberán almacenarse en obra de manera de evitar su deterioro o contaminación.

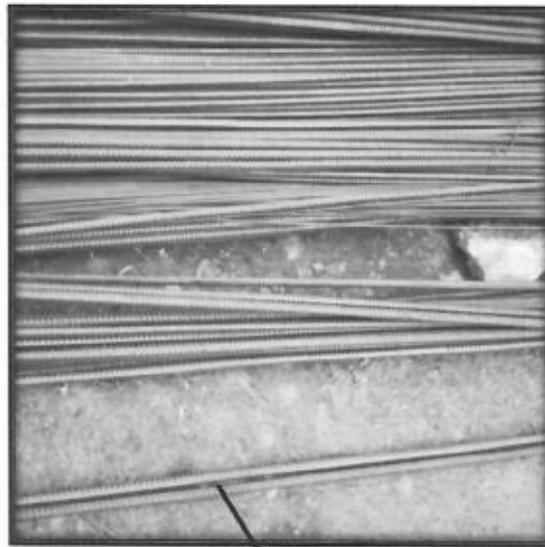
Varillas de acero de \varnothing 5/8" en contacto con el suelo

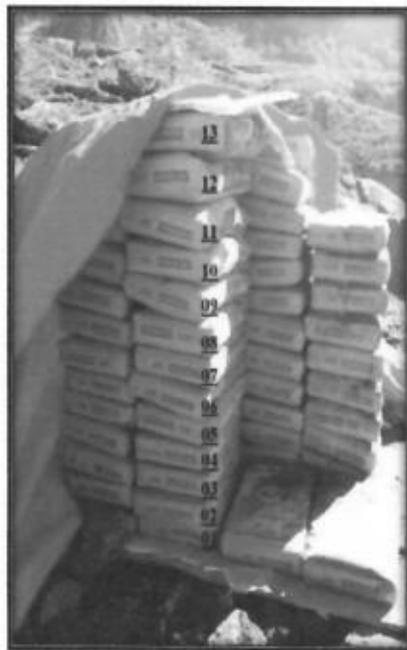
Bolsas de cemento en el sector 01, apiladas en columnas de hasta 13 filas.

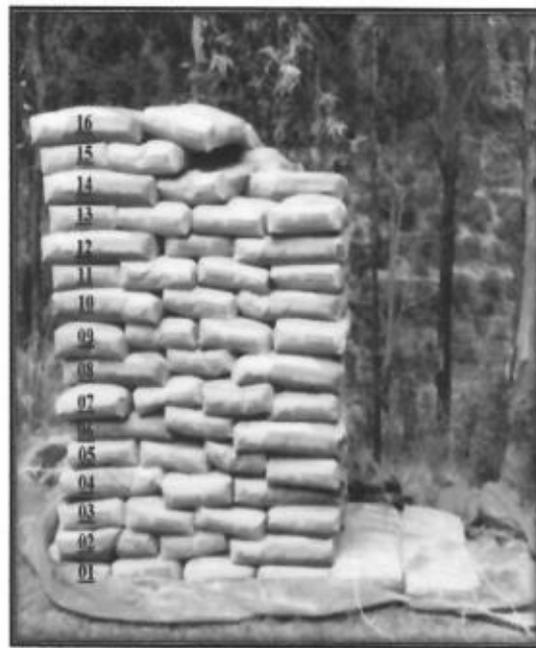
Bolsas de cemento en el sector 01, apiladas en columnas de hasta 16 filas.

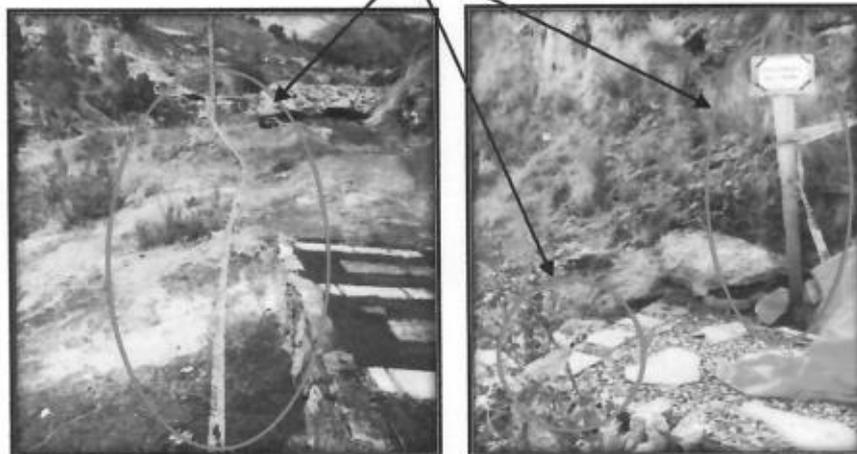
Por otro lado, se observó la existencia de señalización vertical colocada por medio de un letrero de madera con inscripciones "PROHIBIDO EL PASO"; sin embargo, la cinta de señalización que delimita e impide el paso a dicha zona complementando lo indicado en el letrero se ha desprendido del parante del cartel permitiendo el acceso, tal como se muestran en las siguientes vistas fotográficas:

Gráfico n.° 06
Tramos con delimitación parcial de área de trabajo en la obra en el sector 12

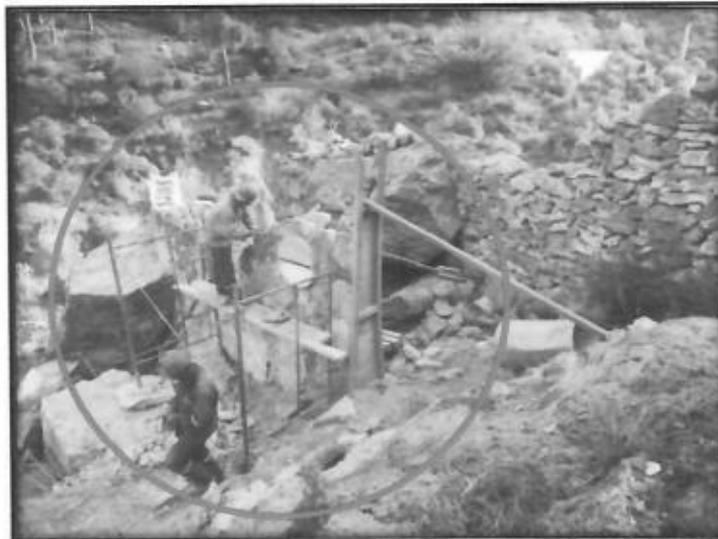
Gráfico n.º 07
Zonas de trabajo sin delimitación y aislamiento en el sector 01

- b) Que en el sector 01 se vienen realizando los siguientes trabajos:
- Se observa que desde la progresiva 0+300 a +350 se viene realizando la construcción de muro de piedra como parte de las obras de concreto para el cerco perimétrico; sin embargo, no se advierte la existencia de la delimitación y/o aislamiento del área de trabajo dada la susceptibilidad de la zona; además, se observa que para los trabajos que se vienen realizando se usa un andamio cuyo apoyo son rocas sueltas y no se encuentra en terreno fijo.

Uso de andamio para la construcción de muro de piedra en el sector 01

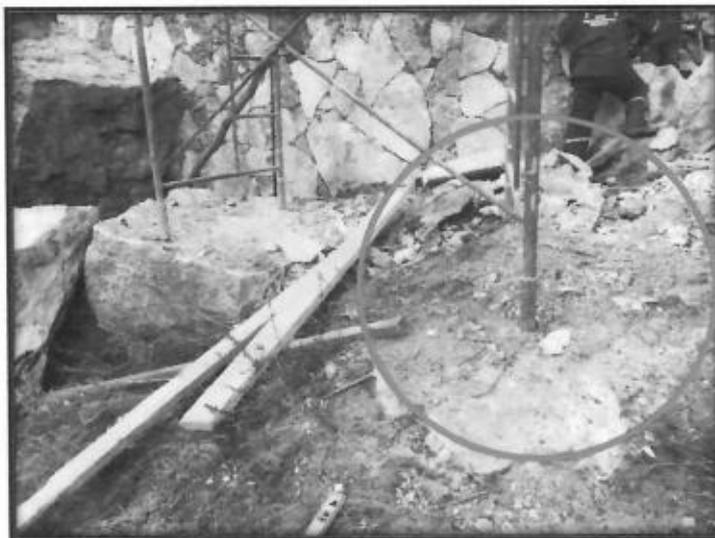
Apoyo de andamio colocado sobre rocas sueltas en el sector 01

Los caballetes estarán firmemente asentados para evitar todo corrimiento. Se desecharán los tablonces con nudos o defectos peligrosos que comprometan su resistencia.

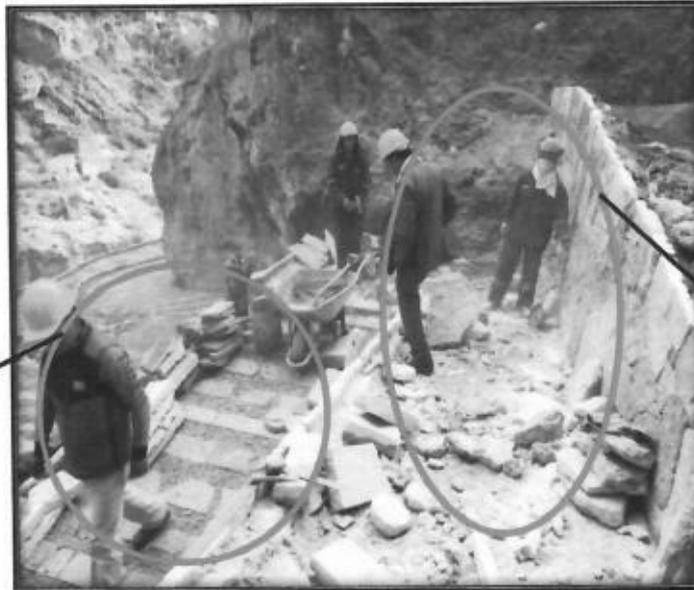
Trabajos de corte de roca en el antepecho de mampostería de piedra como parte del mejoramiento y construcción de caminos peatonales.

Área donde se realizan trabajos paralelos sin delimitación y/o aislamiento en el sector 01 y personal sin la protección necesaria (gafas de seguridad y mascarillas)

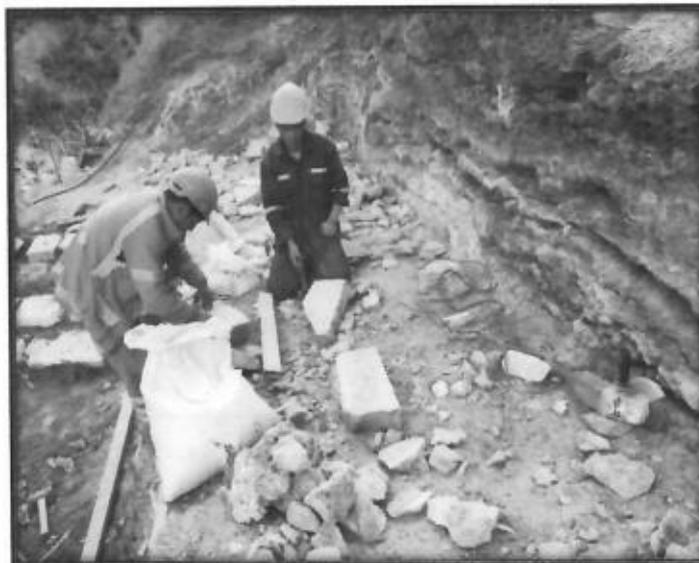
Personal de obra realizando trabajos de corte sin la protección necesaria (gafas de seguridad, guantes de seguridad) en el sector 01

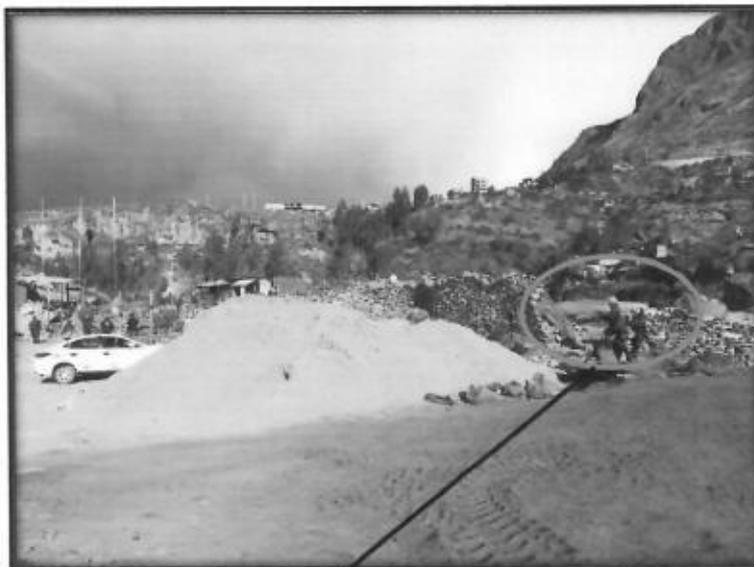
Gráfico n.° 08
Inexistencia de elementos de aislamiento y/o delimitación en el acceso en la obra.

Ingreso a la obra sin elementos de aislamiento y/o delimitación que impidan el paso de personas ajenas a la obra.

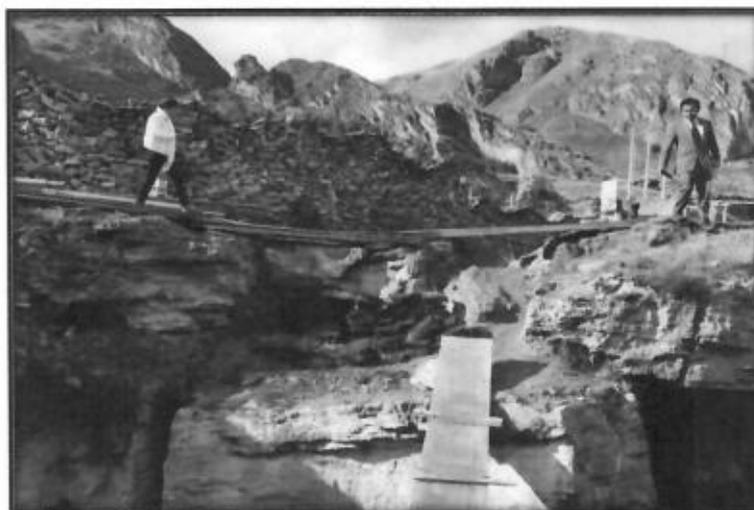
- c) La existencia de una zanja ubicada a lo largo del frontis del Complejo Ecoturístico Seqsachaca sobre la cual se han colocado maderas para el paso de los trabajadores a la obra; respecto de lo cual, no se observa la existencia de elementos de aislamiento y/o delimitación (carteles, cintas de señalización, tranqueras u otros) que impidan el acceso de personas ajenas a la obra, tal como se muestra las siguientes vistas fotográficas:

Ingreso a la obra a través de maderas ubicadas sobre la zanja del frontis del Complejo Ecoturístico Seqsachaca
