**INFORME DE ACCIÓN SIMULTÁNEA N° 635-2018-**  
**CG/GRPI-AS**

**“MEJORAMIENTO DEL SERVICIO DE AGUA DEL**  
**SISTEMA DE RIEGO DEL CANAL EL ARENAL - PARTE**  
**ALTA LOCALIDAD DEL ARENAL, DISTRITO EL ARENAL**  
**– PAITA – PIURA”**

**INFORME DE ACCIÓN SIMULTÁNEA N° 635-2018-CG/GRPI-AS**

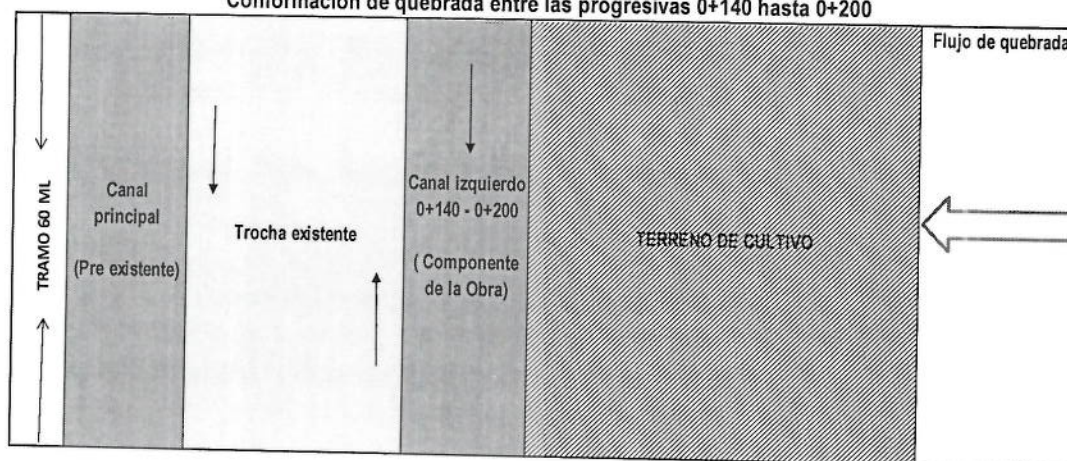
Imágenes n.º 3, 4 y 5

## Conformación de quebrada entre las progresivas 0+140 hasta 0+200

*"(...) En el recorrido de la visita contando con la participación de los funcionarios, residente y representante de la supervisión, entre la progresiva 0+140 a 0+200 se evidenció el cauce de una quebrada; al respecto, el titular de la Entidad (...), precisó que como producto de la lluvias dicho tramo del canal existente viene siendo afectado colmatándose en su totalidad.*

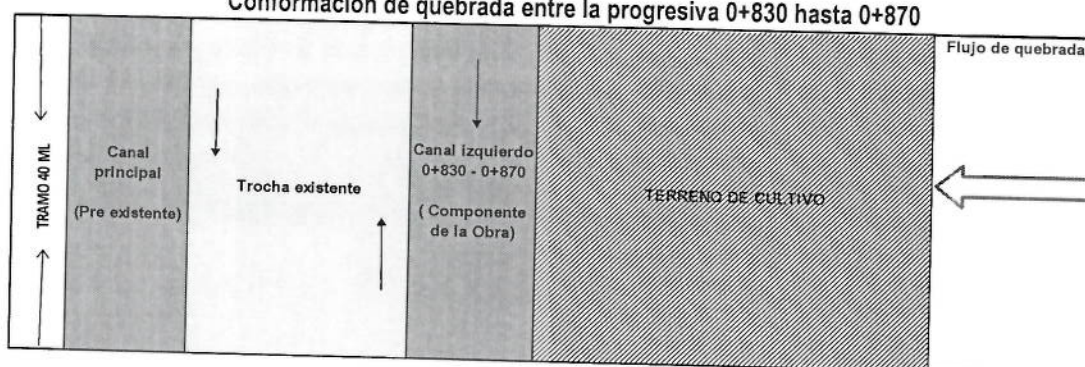
## Conformación de quebrada entre la progresiva 0+830 hasta 0+870

*Se evidenció entre la progresiva 0+830 a la 0+870; la presencia del cauce de una quebrada, precisando el titular de la Entidad que durante la ocurrencia de lluvias en la zona, se afectó un tramo de aproximadamente 40 metros lineales del canal principal (ubicado a una distancia de 5 metros aprox., adyacentes al canal izquierdo).*

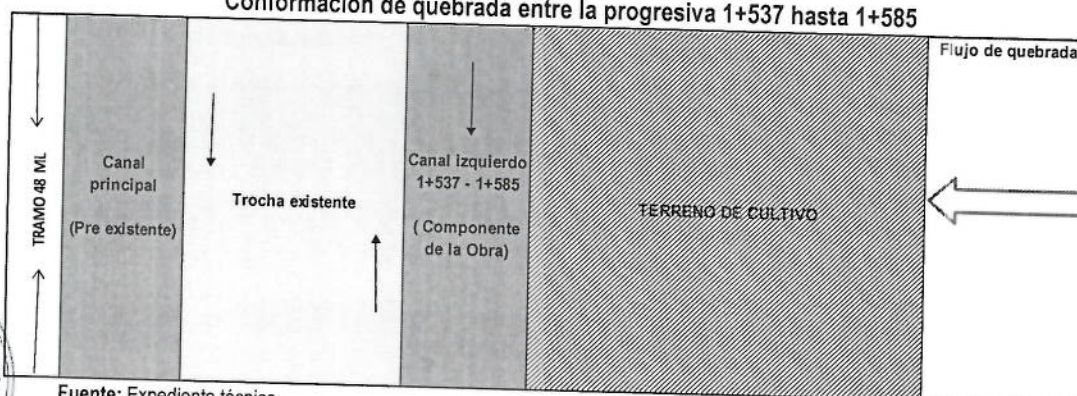
## Conformación de quebrada entre la progresiva 1+537 hasta 1+585

*En la progresiva 1+537 hasta 1+585 se evidenció la presencia del cauce de una quebrada, al respecto, el titular de la Municipalidad manifiesta que, como consecuencia de las lluvias, se afectó un tramo de 48 metros lineales aprox. de canal principal (...)"*

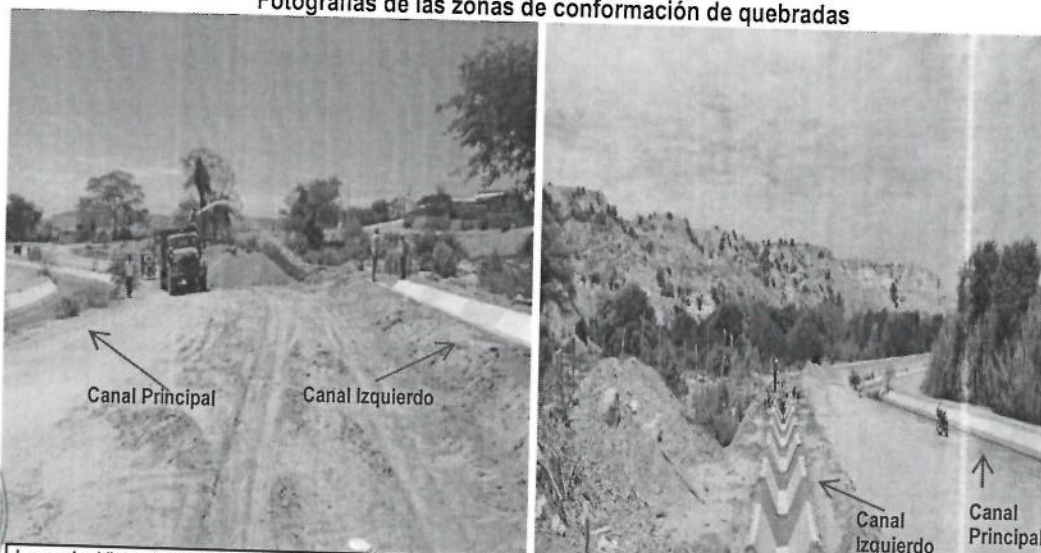
Imágenes n.ºs 6, 7, 8, 9 10 y 11  
Fotografías de las zonas de conformación de quebradas

A continuación se muestran imágenes del canal izquierdo, evidenciándose la identificación de quebradas; asimismo, se observa el canal principal con estructuras destruidas:

Leyenda: Vistas fotográficas sobre la ubicación del canal principal y canal izquierdo

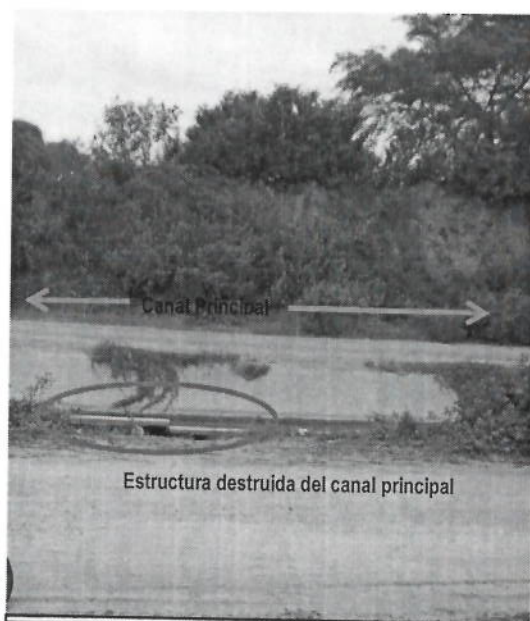
**Leyenda:** Vista de tramo destruido del canal

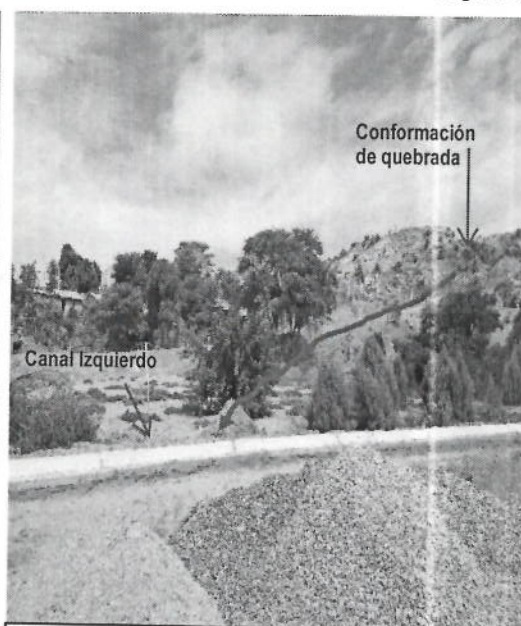
**Leyenda:** Ubicación de activación de quebrada.

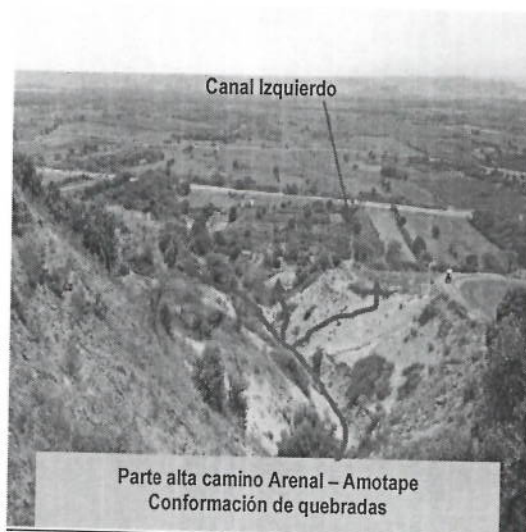
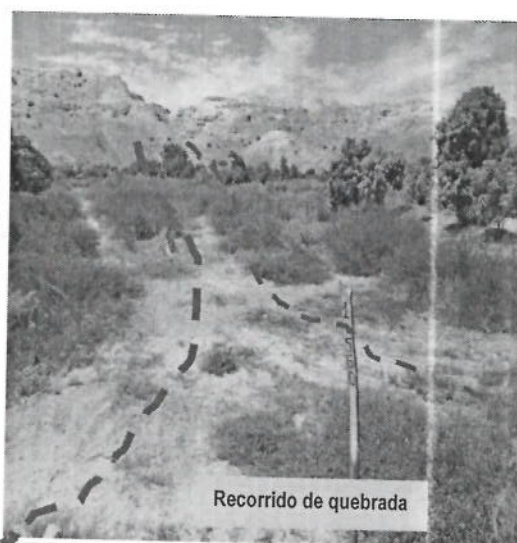
Conforme a lo expuesto, durante las visitas a la obra en ejecución se ha constatado la existencia de cauces de quebradas, los cuales interceptan algunos tramos del canal izquierdo; sin embargo, se advierte que no se han ejecutado obras de drenaje que permita evacuar el agua, sin afectar la estructura del canal; siendo un riesgo latente; toda vez que,

cuando se produzca la activación de la quebrada, ésta impactará directamente sobre el tramo de canal izquierdo comprendido en las progresivas mencionadas, conllevando a la socavación del material de relleno de los espaldones de canal (arena eólica), lo cual podría generar el colapso de la infraestructura que se viene construyendo.

**Leyenda:** Vistas fotográficas de la zonas donde se activan las quebradas

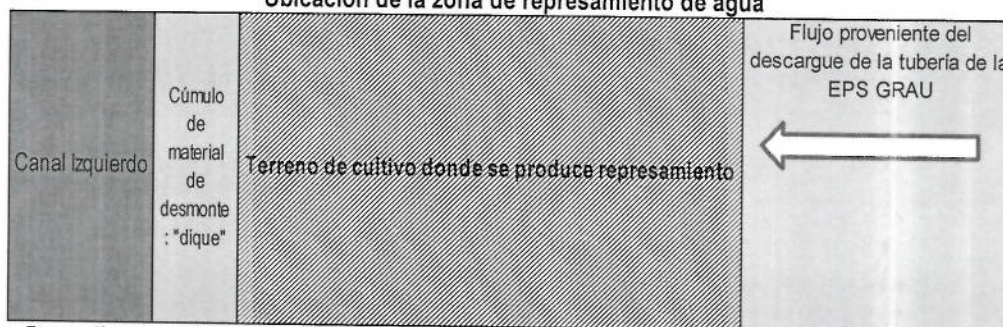
**Imagen n.º 12**  
**Ubicación de la zona de represamiento de agua**

Durante las visitas a la Obra en ejecución, entre la progresivas 0+610 hasta 0+670 del canal izquierdo, se evidenció una zona de represamiento de agua, producto de reboses provocados por la operación del sistema de agua potable, a cargo de la EPS Grau quien viene efectuando descargas de agua, generando represamientos debido a la presencia de un cúmulo de material ubicado al costado del canal, el cual hace función de "dique". Dicho represamiento, presenta un aproximado de 60 metros lineales de longitud y genera filtraciones en el tramo indicado, afectando la estructura del canal revestido.

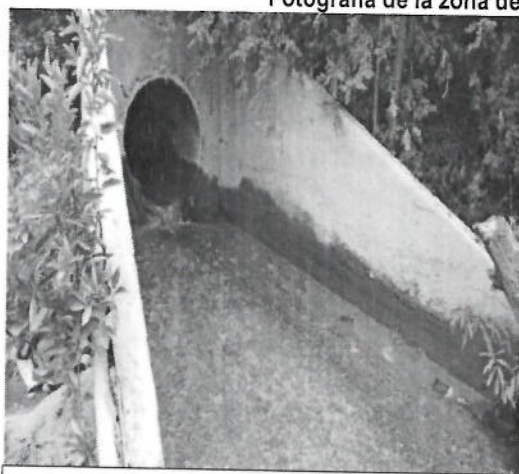
**Imágenes n.ºs 13 y 14**  
**Fotografía de la zona de represamiento de aguas**

Estando a lo expuesto, se evidencia la ejecución de la Obra sin mitigar el daño de deterioro en dicha zona, la cual se encuentra expuesta a las filtraciones producto de la zona de represamiento a cargo de la EPS Grau; situación que se ilustra con las siguientes fotografías:

**Leyenda:** Tubo de salida de aguas, producto de la operatividad de la EPS Grau

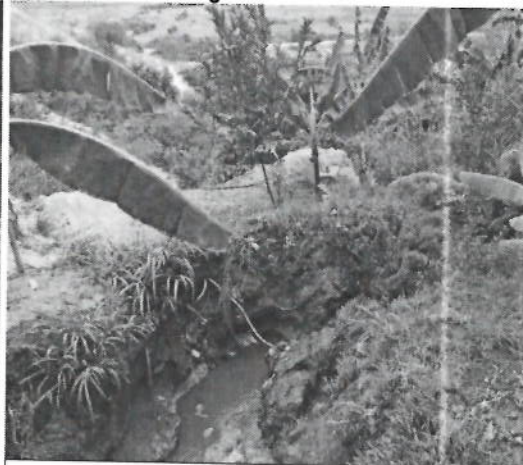
**Leyenda:** Recorrido de las aguas que se concentran en la zona de represamiento de la EPS Grau.

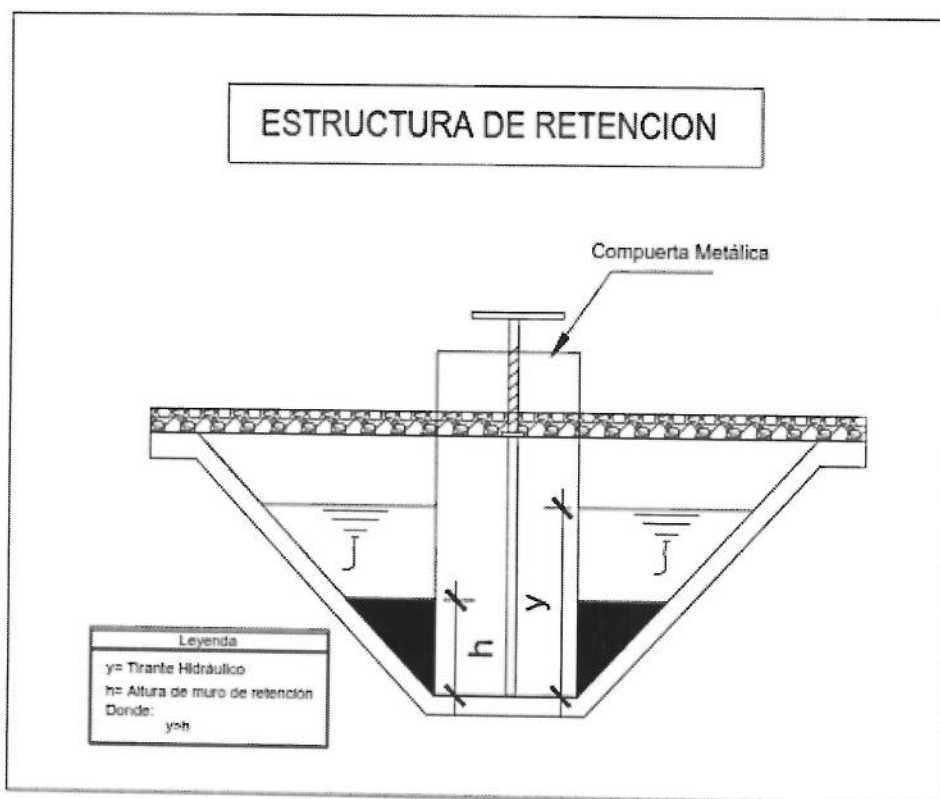
Imagen n.º 16  
 Grafico del Diseño Hidráulico y dimensión de la retención

De la revisión al expediente técnico se aprecia que, en el numeral 08 "Diseño de la caja de canal" que contiene la memoria del cálculo hidráulico, se establecieron los cálculos de las secciones del canal y los tirantes hidráulicos<sup>7</sup> en los tramos del canal izquierdo y derecho, los cuales fluctúan entre 0,28 m hasta 0,78 m; no obstante, la altura de los muros de retenciones considerados en los planos oscilan entre 0,25 m hasta 0,50 m; advirtiéndose que la altura de las estructuras de retenciones es insuficiente y está por debajo de los tirantes hidráulicos, tal como se aprecia a continuación:

Visto lo anterior, se verifica que el tirante normal ( $y$ ) supera la altura de los muros de concreto ( $h$ ) de las estructuras de retención proyectadas en los planos del expediente técnico, dificultando la captación en las tomas ubicadas aguas arriba de cada una de las retenciones. No obstante, se evidencia que la obra se está ejecutando sin advertir y/o enmendar la situación expuesta, a fin de cautelar el debido funcionamiento de las estructuras hidráulicas como las retenciones durante la operatividad del proyecto; toda vez que es predecible el rebose del flujo hidráulico por encima del canal.

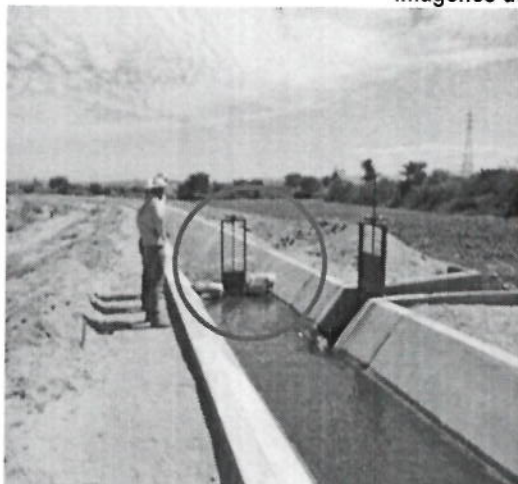
**Imágenes n.ºs 17 y 18**  
**Imágenes de retenciones ejecutadas**

Al respecto, el equipo de la acción simultánea constató, durante la puesta en marcha de los tramos construidos, la colocación de sacos por encima de los muros de las retenciones, hecho que conlleva a la afectación de la estructura recientemente construida, dificultando su operación y mantenimiento, al respecto se muestran las siguientes imágenes:

**Leyenda:** Se evidencia la colocación de sacos de arena sobre los muros de la estructura de retención.

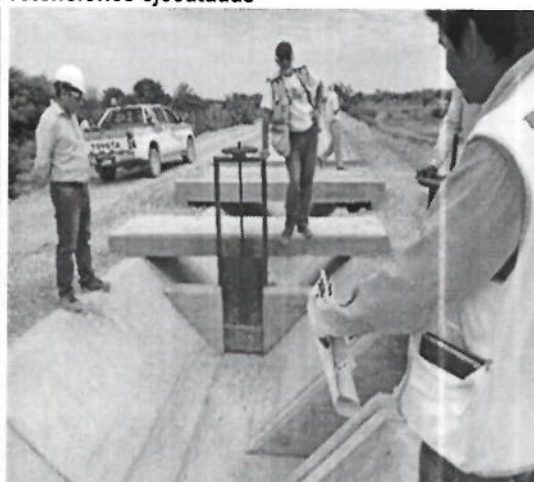
Durante las visitas efectuadas a la Obra, se evidenció que el dimensionamiento de las estructuras de las retenciones resulta insuficiente, lo que conlleva a que las referidas estructuras no cumplan su finalidad; habiéndose verificado que, debido a que el nivel de alcanza el agua en los sectores donde se colocaron las retenciones supera el de los muros de concreto<sup>6</sup>, se produce un rebose.

**Leyenda:** Dimensionamiento de los muros de concreto de la estructura de retención.

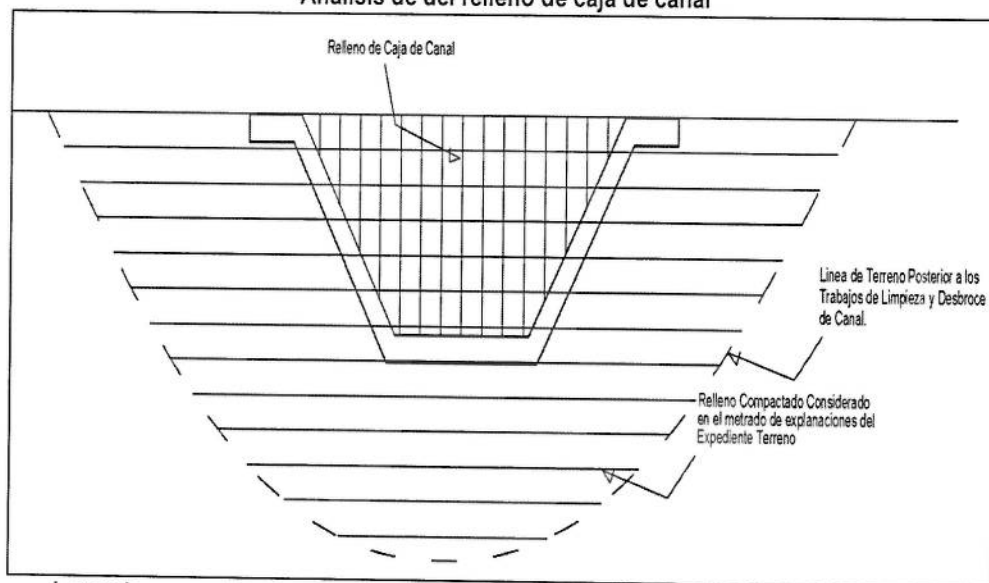
**Imagen n.º 19**  
**Análisis de del relleno de caja de canal**

Sin embargo, a la partida 03.03 "Extracción y apilamiento de material en cantera" se adiciona el ítem "Relleno de caja de canal" que incluyen metrados de relleno de caja para el canal derecho e izquierdo, cuyo volumen ya se había sido considerado en el relleno comprendido en los ítems de "Metrados de explanación de canal derecho e izquierdo"; advirtiéndose que, no resulta factible que el Contratista haya ejecutado el relleno de caja de canal, toda vez que dichos trabajos ya habían sido realizados al ejecutar las labores correspondientes a la explanación de los canales derecho e izquierdo, conforme se ilustra en la siguiente gráfica:

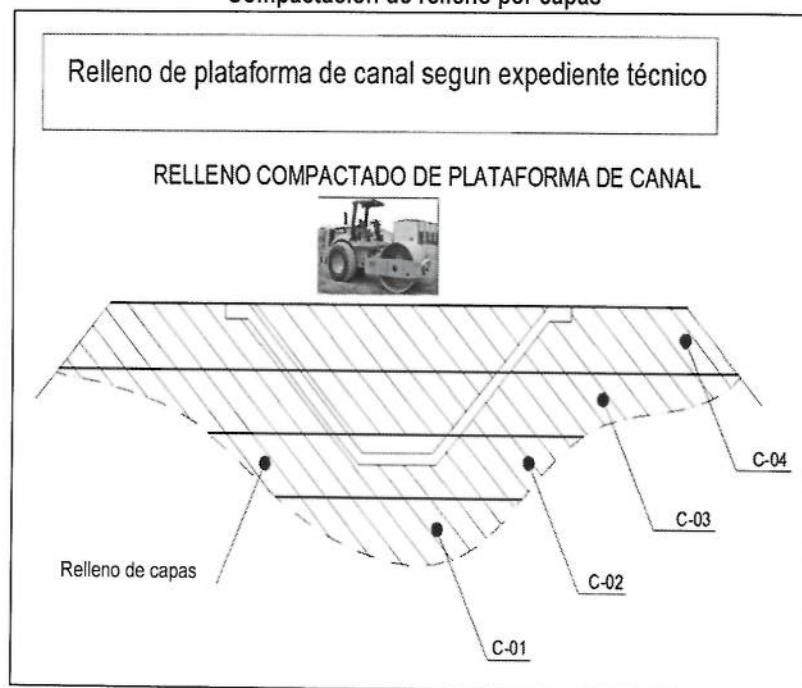
Imagen n.° 20  
Compactación de relleno por capas

En esa línea argumental, el procedimiento de compactación realizado según lo indicado por la supervisión, respecto a la colocación de una sola capa de relleno y la no utilización del rodillo liso vibratorio, constituye un incumplimiento del procedimiento constructivo que no garantiza la adecuada compactación en los espaldones y fondo del canal derecho e izquierdo, generando el riesgo inminente de deterioro de la estructura de la Obra.
