## INFORME DE CONTROL ESPECÍFICO N° 4065-2019-CG/GRLP-SCE

SERVICIO DE CONTROL ESPECÍFICO A HECHOS CON  
PRESUNTA IRREGULARIDAD  
MUNICIPALIDAD DISTRITAL SANTA ROSA DE QUIVES  
SANTA ROSA DE QUIVES, CANTA, LIMA

“EJECUCIÓN DE PARTIDAS ADICIONALES, MAYORES  
METRADOS Y DEDUCTIVOS REALIZADOS EN LA OBRA:  
CREACIÓN DE LAS CONDICIONES DE TRANSITABILIDAD EN  
LA AV. SAN MARCELO, VÍA DE ACCESO A LA CAPITAL DEL  
DISTRITO, LOCALIDAD DE YANGAS Y ANEXOS CON CÓDIGO  
SNIP: 2380063, Y SU RECEPCIÓN”

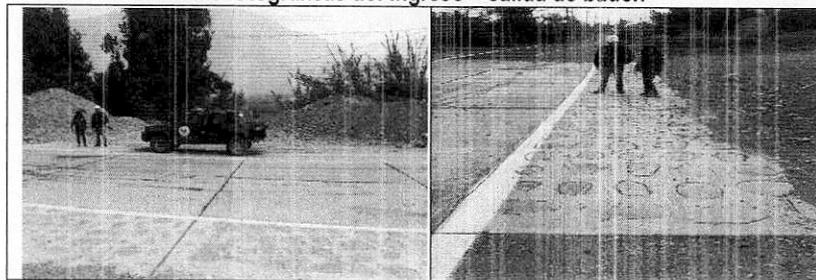
Imagen n.° 1

Vistas fotográficas del ingreso - salida de badén

Sin embargo, al haberse colocado piedra grande acomodada, el volumen metrado del concreto utilizado disminuye en aproximadamente un 30%, que no se ajusta a lo establecido en las especificaciones técnicas que señala lo siguiente: "se han diseñado de concreto armado f'c=175kg/cm2, con una profundidad de 0.30 m por debajo de la rasante de la plataforma vehicular (...)".

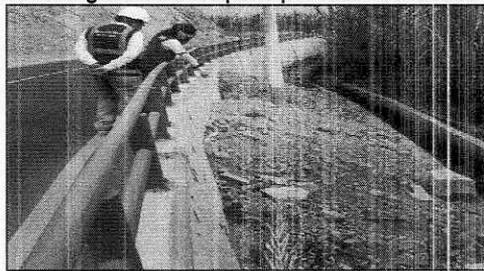
Imagen n.º 3  
Vistas fotográficas de la parte posterior de los muros

Respecto a la partida n.º 03.03 Eliminación de material excedente en muros de sostenimiento DM=2.5 Km, partida conformante de obras de protección, se aprobó con un metrado de 133.62 m<sup>3</sup>; sin embargo, de las inspecciones físicas realizada el 17 de octubre de 2019 (Apéndice n.º 31) se evidenció que el material excedente de las excavaciones se dejó en la parte posterior de los muros, tal como se muestra en la imagen siguiente:

En tal sentido, se advierte que el metrado de la citada partida no debió valorizarse a un 100%; toda vez que no se cumplió con la ejecución de la totalidad de la misma; sin embargo; se cuantificó la ejecución de metrados por la totalidad, los cuales fueron aprobados a través de la valorización de adicional n.º 01 – partidas nuevas, y pagados a la empresa Constructora & Minera Golden sociedad anónima cerrada (integrante del consorcio) mediante los comprobantes de pago n.ºs 1176 y 1179 de 13 y 15 de julio de 2019, respectivamente (Apéndice n.º 16).

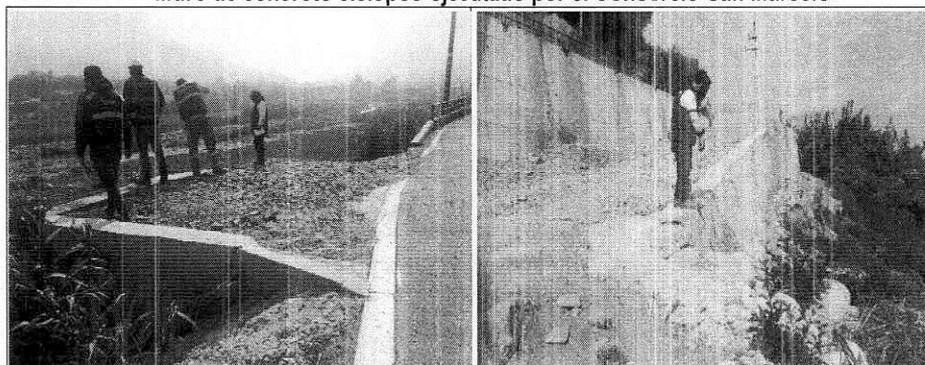
Imagen n.º 4

Respecto a las partidas n.º 05.01 Excavación manual para zanjas de muro concreto ciclópeo, con un metrado de  $85.66 \text{ m}^3$ ; 05.02 Concreto ciclópeo  $f'c=175 \text{ Kg/cm}^2 + 30\% \text{ P.G}$  para muros, con un metrado de  $288.16 \text{ m}^3$  y 05.03 Encofrado y desencofrado para muros de concreto ciclópeo, con un metrado de  $401.94 \text{ m}^2$ , se evidenció que en el expediente técnico adicional (**Apéndice n.ºs 4 y 5**) no se sustenta su diseño en la memoria descriptiva ni en las hojas de cálculo ni planos, corroborándose con ello, que se ha establecido que el muro de concreto ciclópeo para su ejecución no contó con los parámetros de diseño regulado en la norma E.060, que garantiza su estabilidad al volteo y deslizamiento. Situación que afecta la seguridad de los muros de concreto ciclópeo y enrocados, que fueron construidos para dotar de mayor accesibilidad a la población.

Muro de concreto ciclópeo ejecutado por el Consorcio San Marcelo

Además que, no se ha ejecutado la longitud consignada en la hoja de metrado de partidas nuevas del expediente técnico adicional para el muro – progresiva 0+720<sup>7</sup>, en la cual se consignó una longitud de 50 metros; sin embargo, solamente se evidenció la ejecución de una longitud de 32,80 metros, es decir menor a lo previsto. Situación que fue advertida por la Gerencia Regional de Control de Lima Provincias, en el informe de control concurrente n.º 1784-2019-CG/GRLP-SC, hito n.º 4 “Recepción de obra” (**Apéndice n.º30**), en el acta suscrita entre los representantes de la entidad y la comisión de control, que señala: “2. El muro de “concreto ciclópeo” ejecutado como acceso a una propiedad particular en la progresiva aproximada de 0+720 es de alto variable y cara visible al exterior, la longitud medida aproximada es de 32.80 m incluye plataforma en L de ingreso”.
