## **INFORME DE AUDITORÍA N° 3932-2019-CG/GRAN-AC**

**AUDITORÍA DE CUMPLIMIENTO A LA MUNICIPALIDAD  
DISTRITAL DE MIRGAS, PROVINCIA ANTONIO RAIMONDI,  
REGIÓN ANCASH**

**“CREACIÓN DEL CENTRO AGROECOLÓGICO MUNICIPAL  
EN EL SECTOR DE GOLLOGIRCA, DISTRITO DE MIRGAS –  
ANTONIO RAIMONDI - ANCASH”**

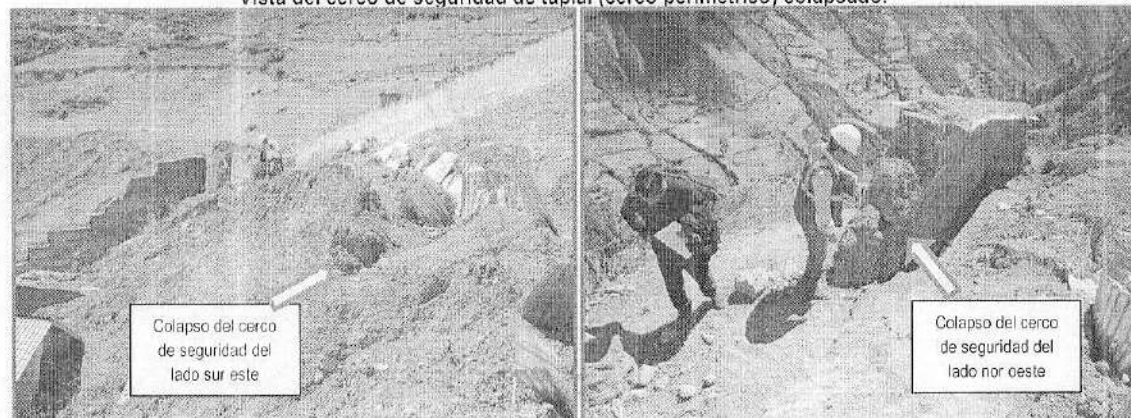
Imagen n.º 6 y 7

Vista del cerco de seguridad de tapial (cerco perimétrico) colapsado.

Al respecto, se ha determinado que el colapso del cerco de seguridad ubicado al lado sur este, en la parte superior del centro agroecológico, junto al reservorio de 10 m<sup>3</sup> y al almacén-guardianía-oficinas, se originó por la falla del talud conformado con fines de explanaciones y por la saturación del muro de tapial en la temporada de lluvia. Asimismo, los tramos del cerco de seguridad de los lados nor este y sur oeste, se originó por la construcción del muro de tapial con material arcilloso y en terreno de topografía pronunciada; además de no considerarse el tipo de suelo, como lo exige las normas E.050 y E.080; y conforme se expuso en el estudio de mecánica de suelos elaborado por la empresa EMV LABORATORIOS Y CONSTRUCCIONES E.I.R.L, donde concluye lo siguiente:

De acuerdo al informe del levantamiento topográfico, la pendiente promedio del centro agroecológico está entre 47 % a 49 %, significando ello, que a mayor pendiente se tiene una fuerte influencia en el peso del volumen de tierra que conforma el terraplén, por lo que afecta su estabilidad; adicionalmente, el constante humedecimiento del talud por efecto de las lluvias, influye en el peso del volumen del talud conformado, puesto que al ser de arcilla, absorbe gran cantidad de agua, que unida a una gran pendiente, sobrepasa la resistencia del suelo al corte, produciéndose la falla del talud.

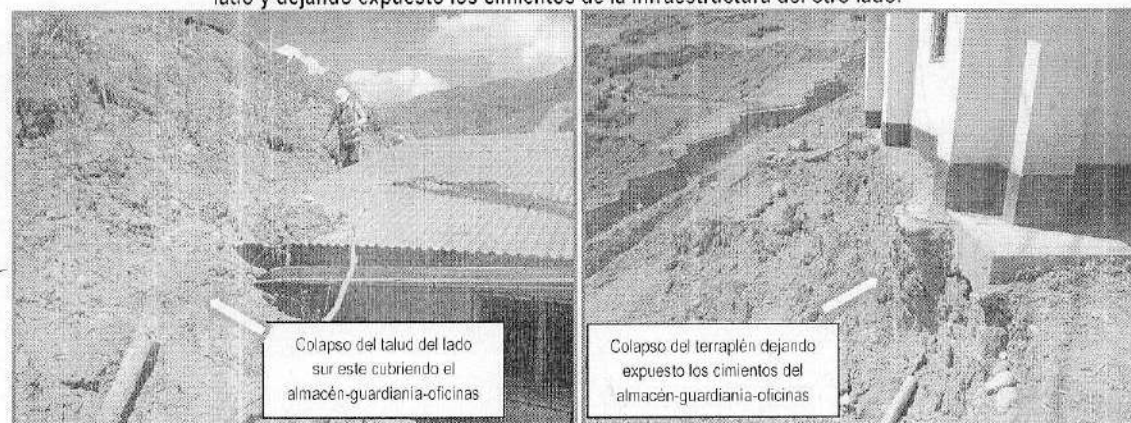
Imagen n.º 8 y 9

Vista del del terraplén y talud colapsados, cubriendo parcialmente el almacén-guardianía-oficina de un lado y dejando expuesto los cimientos de la infraestructura del otro lado.

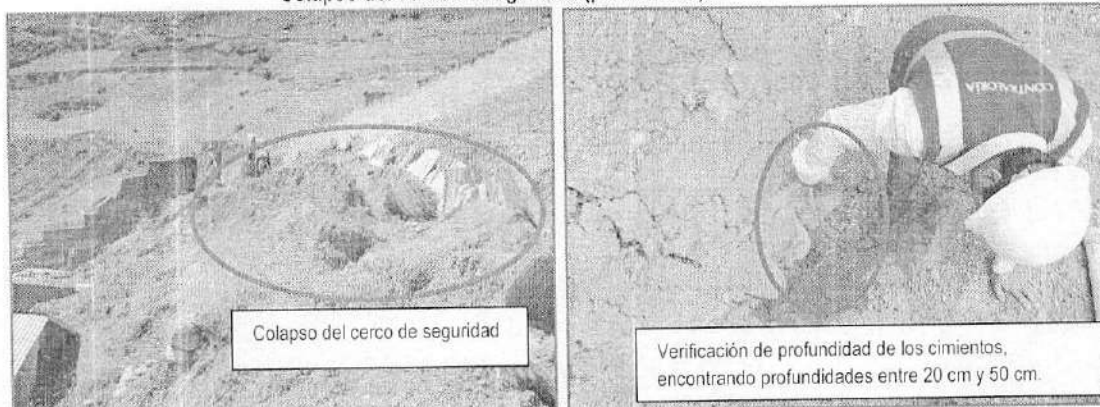
Imagen n.° 17 y 18  
Colapso del cerco de seguridad (perimétrico)

Colapso del cerco de seguridad

Verificación de profundidad de los cimientos, encontrando profundidades entre 20 cm y 50 cm.

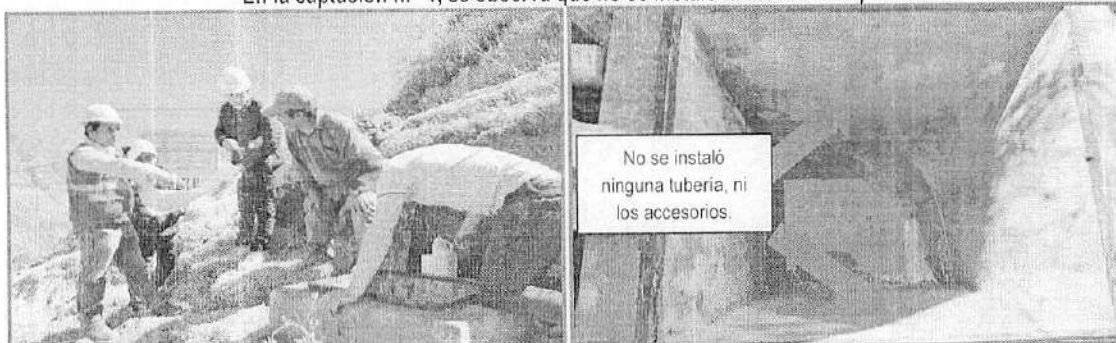
Imagen n.ºs 22 y 23  
 En la captación n.º 1, se observa que no se instaló la válvula compuerta de 1"

**Captación n.° 1:** En esta subpartida se ha evidenciado que no se ejecutaron las partidas 09.01.08.01 Suministro e instalación de accesorios de PVC para cámara de distribución, y Partida 09.01.09.01 Suministro e instalación válvula compuerta 1"; no obstante, fueron valorizados por la empresa contratista y pagados por la entidad, conforme se detalla en el Informe Técnico n.° 001-2019-CG/GRAN-MDM-AC-C.A (Apéndice n.° 38).

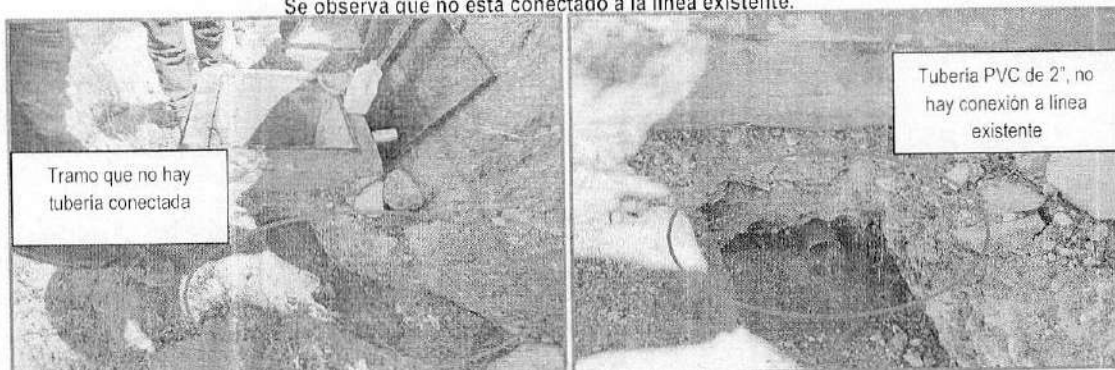
Imagen n.ºs 24 y 25  
 Se observa que no está conectado a la línea existente.

Además, se ha verificado que no se ejecutó la conexión de la línea de conducción existente a la caja de válvula compuerta, por consiguiente, no se cuenta con abastecimiento de agua de esta captación, incumplándose la meta.

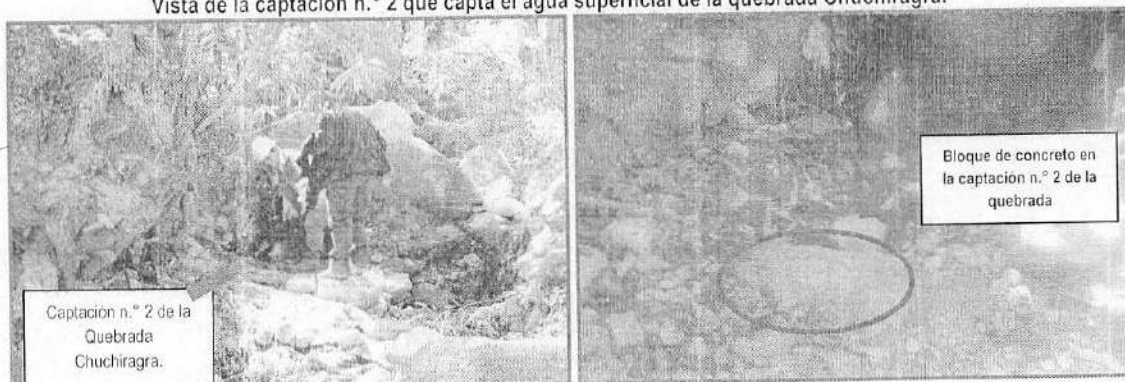
Fotografías n.ºs 26 y 27  
 Vista de la captación n.º 2 que capta el agua superficial de la quebrada Chuchiragra.

**Captación n.º 2:** Es de señalar que en relación a esta subpartida ubicada en el sector Chuchiragra, se ha evidenciado que no existe una estructura de captación, sino un tubo de ingreso de PVC de 1" y un bloque de concreto que cubre la tubería al inicio, conectada a la segunda cámara rompe presión; vale decir, no se evidencia una estructura de pre tratamiento de agua dado que su captación es de una fuente superficial, incumplándose la condición de agua potable pese a ser una de las metas del proyecto.
