**INFORME DE HITO DE CONTROL  
N° 028-2019-OCI/0450-SCC**

**EJECUCIÓN CONTRACTUAL DE LA OBRA  
“MEJORAMIENTO DEL SERVICIO DE TRANSITABILIDAD  
VEHICULAR Y PEATONAL EN LAS VÍAS URBANAS: JIRÓN  
ERNESTO MERINO, PASAJE REGINA CEBALLOS, JIRÓN  
LIZARDO MONTERO, JIRÓN MIGUEL GRAU, PASAJE  
MARCO PASACHE, JIRÓN 03 DE OCTUBRE, JIRÓN  
SANTIAGO MERINO Y CALLE FERNANDO CAMPOS DE LA  
LOCALIDAD DE MONTERO - DISTRITO DE MONTERO -  
PROVINCIA DE AYABACA - DEPARTAMENTO DE PIURA”**

**HITO DE CONTROL N° 1 – EJECUCIÓN DE LA OBRA AL  
MES DE SETIEMBRE 2019**

**AYABACA, 10 DE OCTUBRE DE 2019**

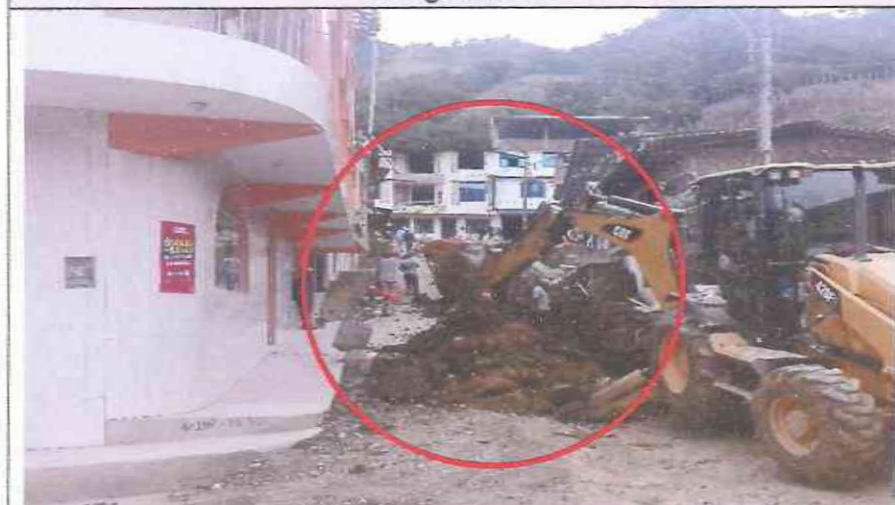
Fotografía n.º 1

Se muestra maquinaria de la entidad realizando los trabajos de instalación de redes de agua y alcantarillado en el Jr. Miguel Grau.

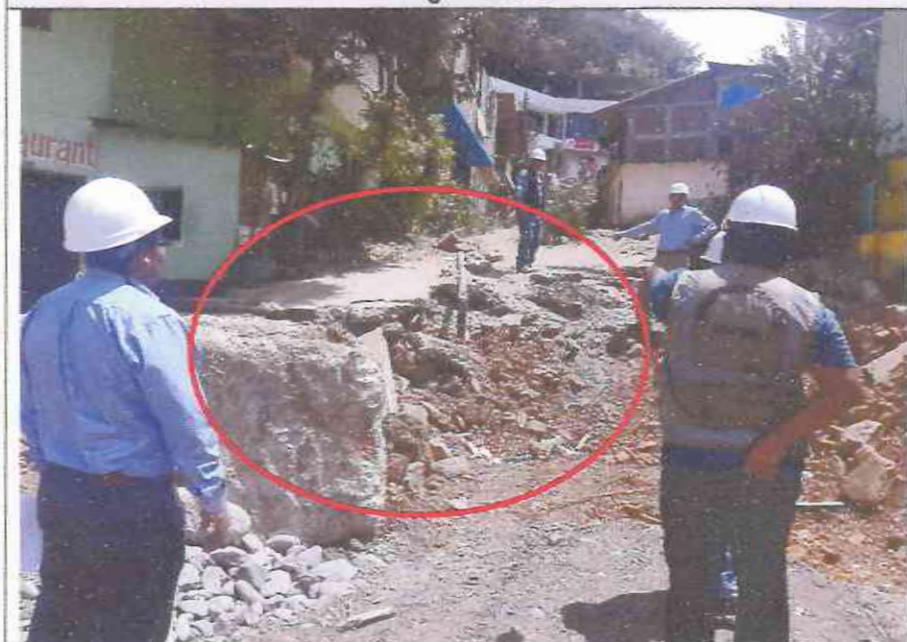
Fotografía n.º 2

Muestra personal de la entidad realizando los trabajos de empalme por la alcantarilla que atraviesa la vía Jr. 3 de Octubre.

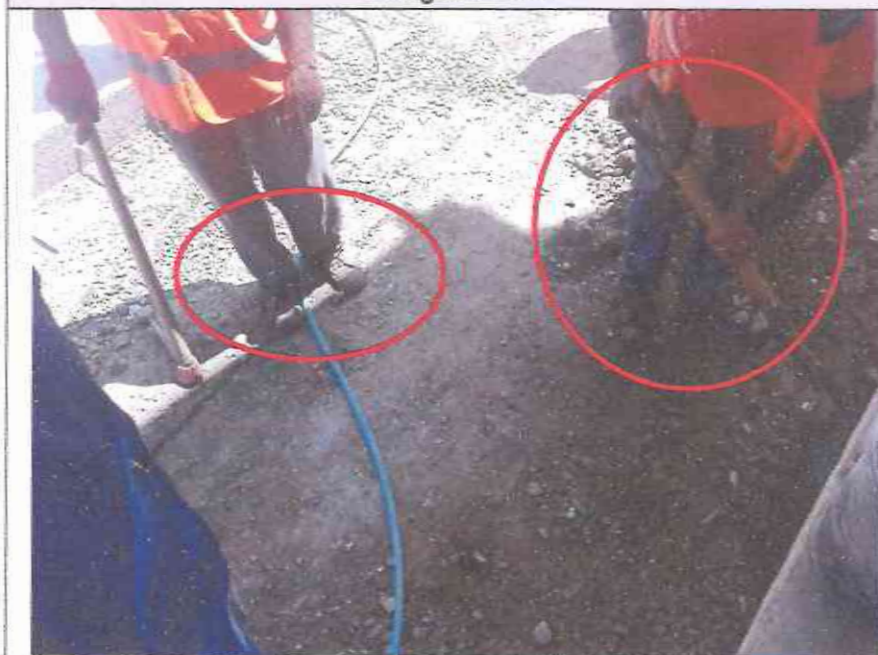
**Fotografía n.º 3.**

Se advierte que personal obrero de la ejecución de la obra, no cuenta con los implementos de seguridad (zapatos de seguridad).

De las imágenes antes señaladas, se aprecia el riesgo de ocasionar accidentes a los trabajadores y pobladores en la ejecución de la obra, debido a la falta de guantes y zapatos de seguridad para los obreros; y en cuanto a los ciudadanos por la falta de puentes de madera y señalización por las zonas de trabajo (excavaciones); pese a que en las especificaciones técnicas de la partida 01.05 Desvío de Tránsito y Señalización del Expediente técnico y lo establecido en el Reglamento Nacional de Edificaciones, Norma G.050 "Seguridad durante la construcción", prevé el aspecto de seguridad.

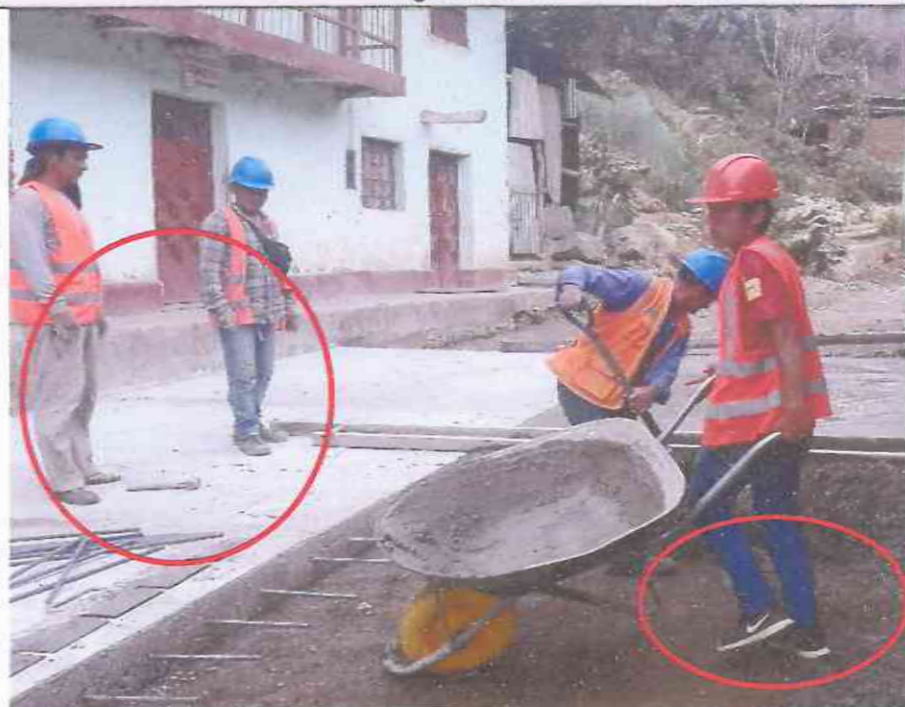
Fotografía n.º 4.

Se advierte que personal obrero de la ejecución de obra, no cuenta con los implementos de seguridad, cuando realiza los trabajos de vaciado del Pavimento rígido  $f_c 2110 \text{ kg/cm}^2$ .

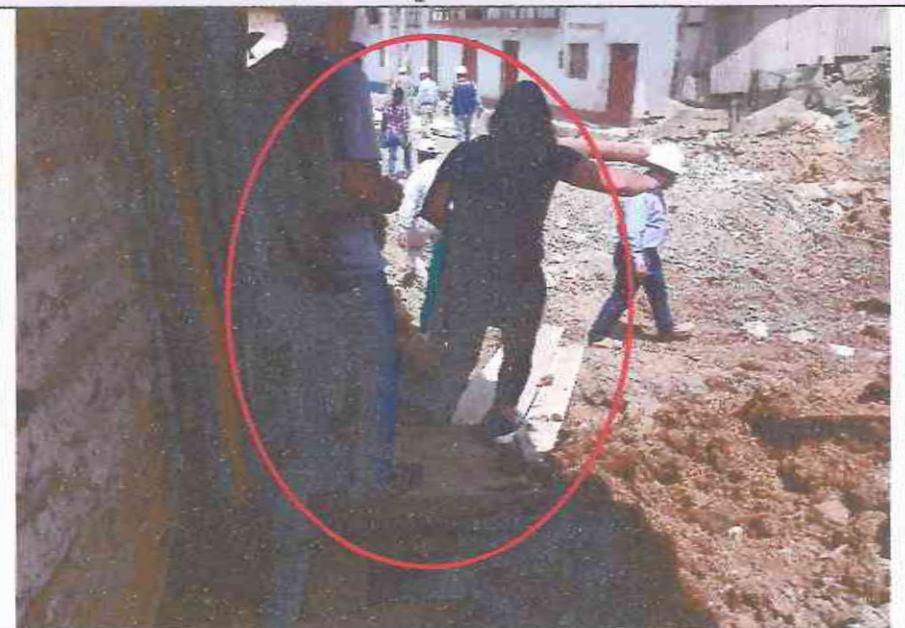
Fotografía n.º 5.

Se advierte la ausencia de cintas de seguridad y de puentes de madera para el cruce peatonal en las zonas de trabajo, poniendo en riesgo la integridad del personal obrero y la población.

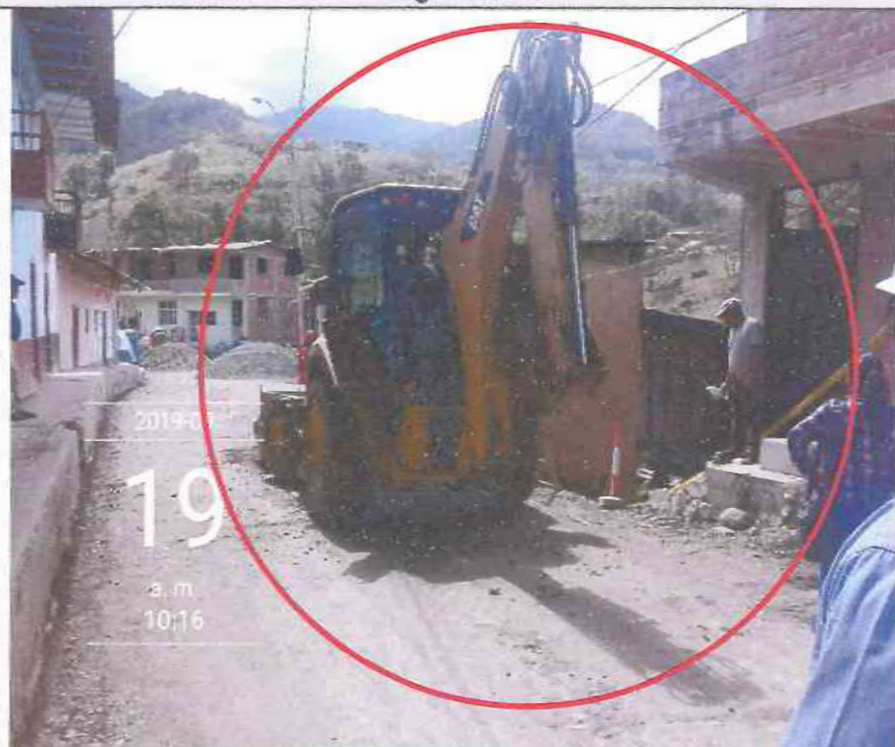
Fotografía n.º 6.

Se advierte la ausencia del desvío de tránsito, originado por la utilización de maquinaria, exponiendo al personal obrero y la población a posibles accidentes.
