**INFORME DE VISITA PREVENTIVA
N° 007-2018-OCI/3862-VP**

**VISITA PREVENTIVA
MUNICIPALIDAD DISTRITAL DE PICHARI
PICHARI – LA CONVENCION - CUSCO**

**A LAS CONDICIONES QUE LIMITAN LA UTILIZACIÓN DE LA
INFRAESTRUCTURA DE LA INSTITUCIÓN EDUCATIVA
PRIMARIA DE OBAYERI, COMPONENTE DEL PROYECTO
“MEJORAMIENTO Y AMPLIACIÓN DE LOS SERVICIOS
EDUCATIVOS EN 10 INSTITUCIONES EDUCATIVAS DE NIVEL
PRIMARIA EN EL ÁMBITO RURAL, DISTRITO DE PICHARI – LA
CONVENCIÓN – CUSCO”**

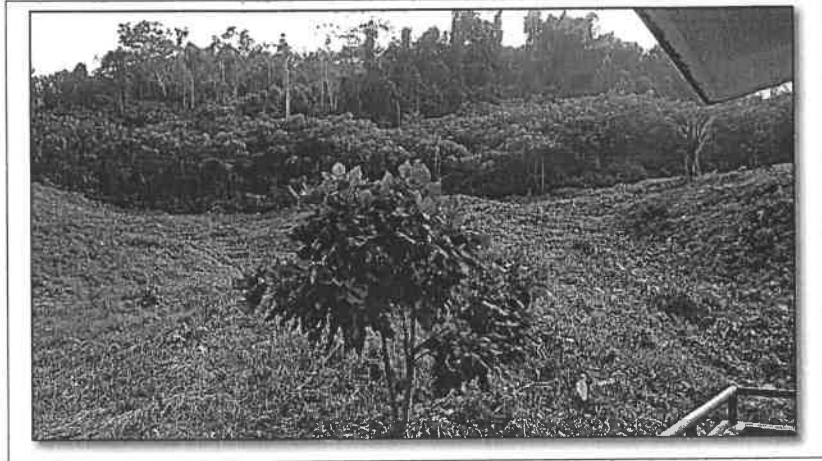
FOTOGRAFIA N° 02
SECTOR DESTINADO A HABILITACION URBANA ALEDAÑA A LA I.E.

Como se observa en la vista precedente, el espacio de terreno destinado para la reubicación estaría cumpliendo con las condiciones favorables de estabilidad, pendiente y otros factores que fueron definidos en su momento por el responsable de la oficina de Defensa Civil de la Entidad, verificándose a la fecha de visita trabajos de limpieza de malezas habiendo sido coordinado entre la comunidad y la Entidad.

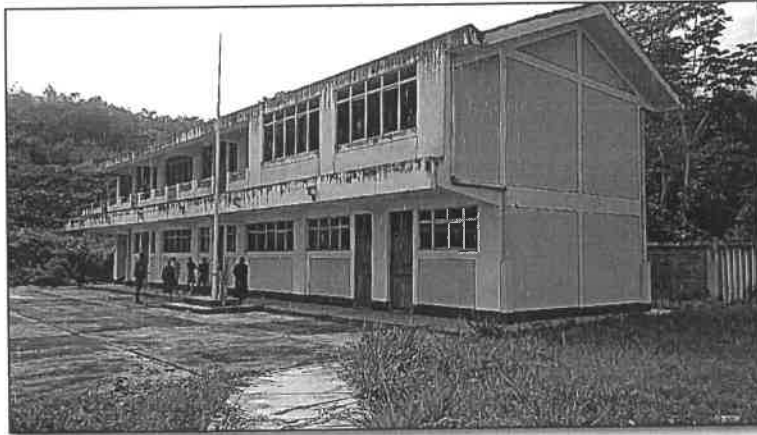
FOTOGRAFIA N° 03
MÓDULO 3 AULAS, ÁREA ADMINISTRATIVA Y BIBLIOTECA Y PATIO DE HONOR

Como se puede apreciar en la fotografía precedente la infraestructura presta condiciones para su utilización, considerando trabajos de mantenimiento⁸ y así cumplir con la transferencia al sector Educación que se encuentra pendiente, **siendo necesario que la entidad brinde las condiciones básicas de habitabilidad para que la comunidad nativa de Obayeri se instale en el espacio aledaño a la institución educativa distante a dos (2) kilómetros de la zona declarada de riesgo donde actualmente está ubicado la población de Obayeri.**
