**INFORME DE HITO DE CONTROL**  
**N° 5952-2019-CG/GRPU-SCC**

**EJECUCIÓN DE LA OBRA “MEJORAMIENTO DE LOS  
SERVICIOS DE EDUCACIÓN SECUNDARIA EN LA  
INSTITUCIÓN EDUCATIVA PUBLICA HORACIO  
ZEVALLOS GÁMEZ DE LA CIUDAD DE JULIACA,  
PROVINCIA DE SAN ROMÁN – PUNO”**

**HITO DE CONTROL N° 2: CULMINACIÓN DE OBRA**

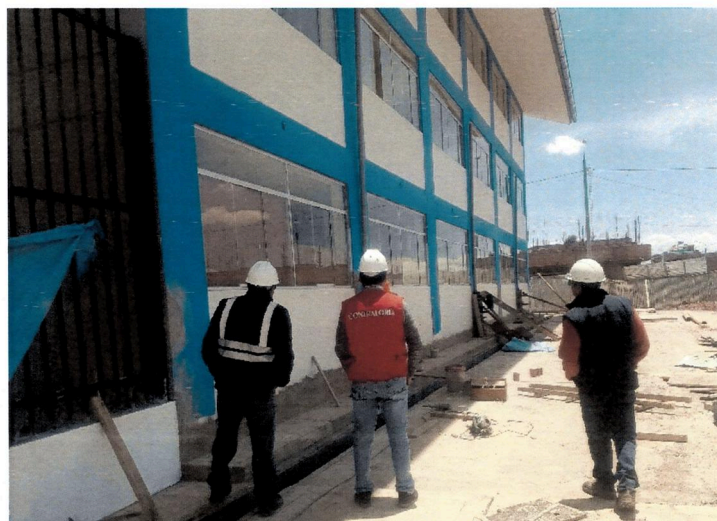
Sobre el particular, producto de la verificación física realizada a la Obra el día 9 de diciembre de 2019; se advierte que, los ambientes destinados para la gestión administrativa y pedagógica de la Institución Educativa se encuentran en contacto directo con el Jirón Mariner, no existiendo un cerco perimétrico de protección conforme se aprecia a continuación:

**Fotografía N° 1:** Exteriores de la Zona del Módulo 2 (Bloque II), se aprecia la falta de seguridad para los ambientes de gestión administrativa y pedagógica de la Institución Educativa

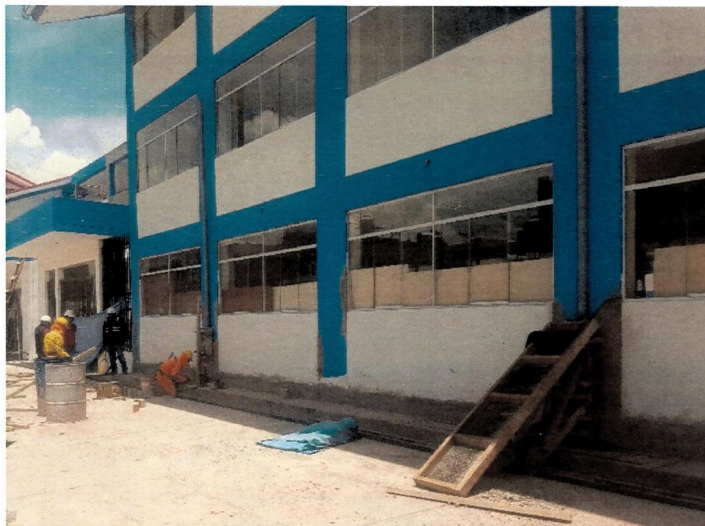
Asimismo, durante la mencionada verificación a la Obra se evidencia que tampoco se cuenta con una adecuada privacidad para los ambientes de gestión administrativa y pedagógica de la Institución Educativa estando expuestos a posibles problemas de

**Fotografía N° 2:** Exteriores de la Zona del Módulo 2, se aprecia la falta de privacidad para los ambientes de gestión administrativa y pedagógica de la Institución Educativa  
**Fuente:** Acta N° 08-2019-CG/GRPU-CS-MPSRJ de 9 de diciembre de 2019.

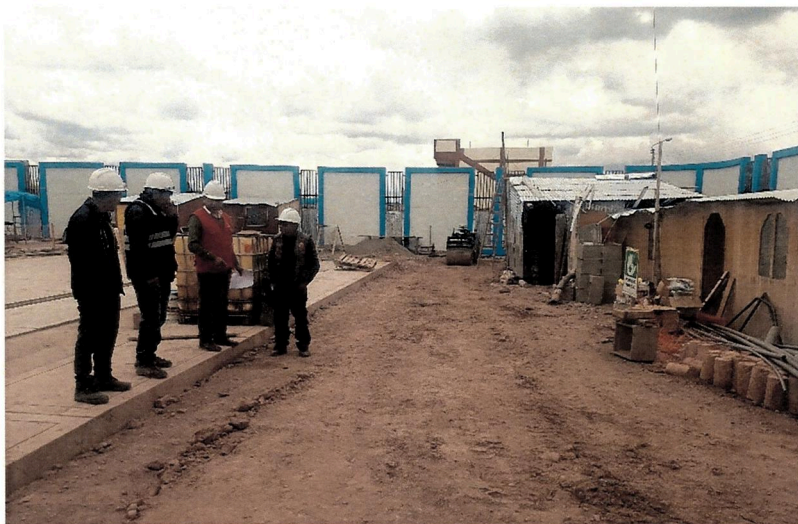
En ese sentido, producto de la verificación física de la Obra, se tiene pendiente la ejecución de trabajos para la Malla Rashell, conforme se puede apreciar a continuación:

**Fotografía N° 3:** Imagen donde se aprecia que no se ha ejecutado trabajos de cimentación para estructura de soporte de la Malla Rashell.

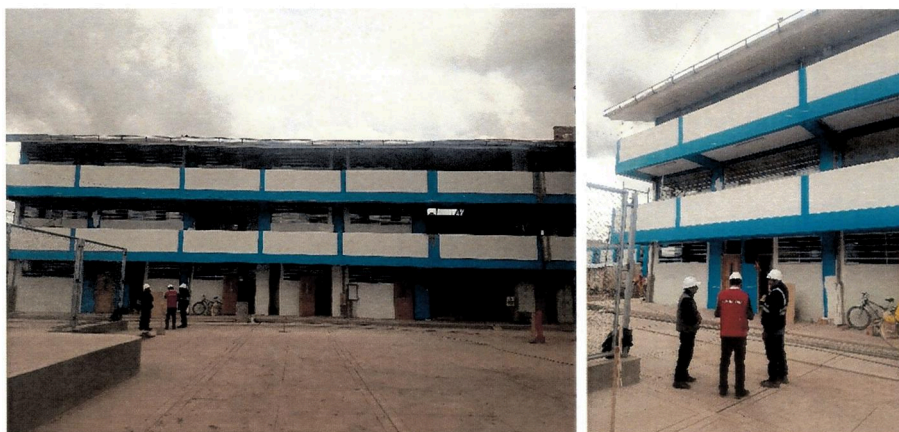
Asimismo, se ha constatado la falta de instalación de montantes de 3" del tercer nivel para el sistema de drenaje de aguas pluviales del bloque N° 5, conforme se muestra a continuación:

**Fotografía N° 4 y 5:** Imagen donde se aprecia la falta de ejecución de montantes de 3" para sistema de aguas pluviales del bloque N° 5.

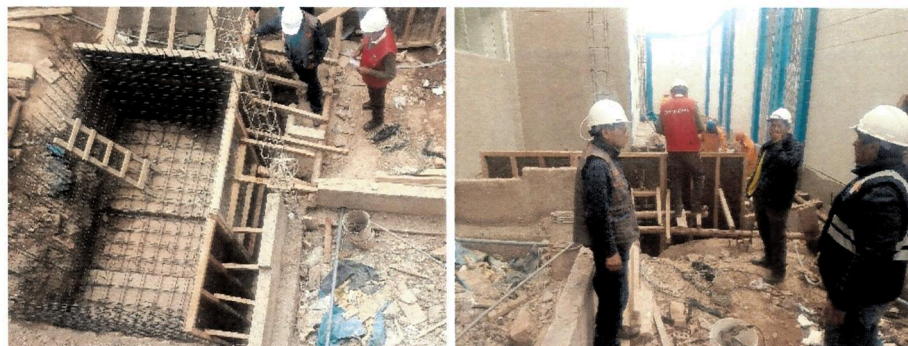
Finalmente, se ha constatado que al 11 de diciembre de 2019 trabajos de acero de refuerzo y encofrado en tanque cisterna, conforme se aprecia a continuación:

Fotografía N°s 6 y 7: Imagen donde se aprecia la ejecución de trabajos de acero de refuerzo y encofrado para tanque cisterna.

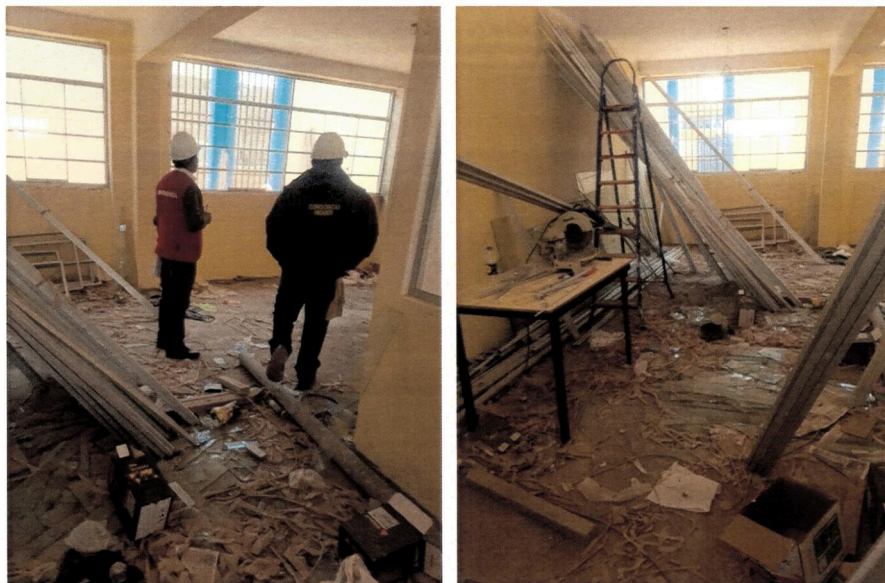
De la verificación física a la Obra, realizada el 4 de diciembre de 2019; se advierte que, en el primer nivel del bloque N° 5, se ha instalado un ambiente utilizado como taller temporal, el mismo que no cuenta con orden y limpieza, impidiendo el tránsito y trabajo normal del personal que labora en el mismo; tal como se aprecia a continuación:

**Fotografía N° 10 y 11:** Imágenes del primer nivel de la zona del bloque N° 5, primer nivel se aprecia desorden y falta de limpieza que en el ambiente instalado como taller temporal que impide el tránsito y trabajo normal del personal que labora en la misma.

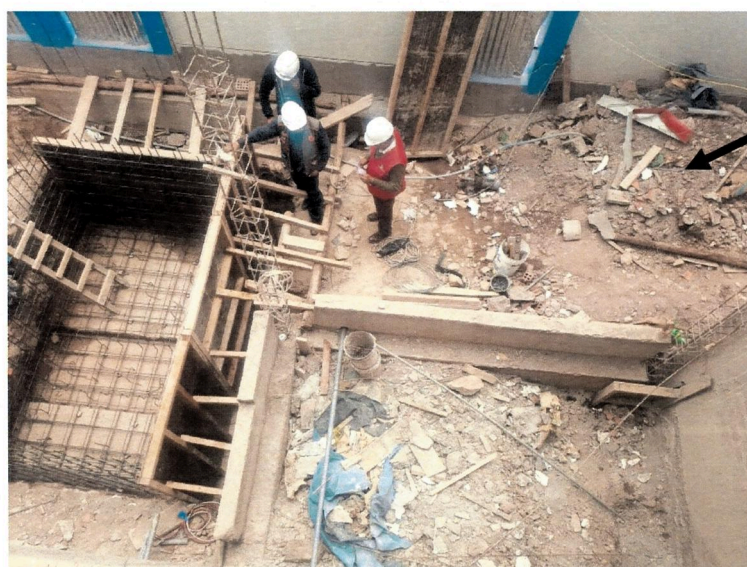
**Material  
acumulado en  
obra**

Asimismo, durante la verificación de la Obra de 11 de diciembre de 2019, se evidencia que en la zona del cisterna para el abastecimiento de agua potable existen sectores con falta de limpieza para el tránsito normal del personal que labora en la misma a fin de evitar accidentes, así también no se cuenta con señalización que permita una correcta visibilidad en lugares de riesgo de accidente, como se aprecia a continuación:

**Fotografía N° 12:** Material excedente de limpieza acumulado en obra, que debe eliminarse de obra, representa riesgo para el personal de la Obra.

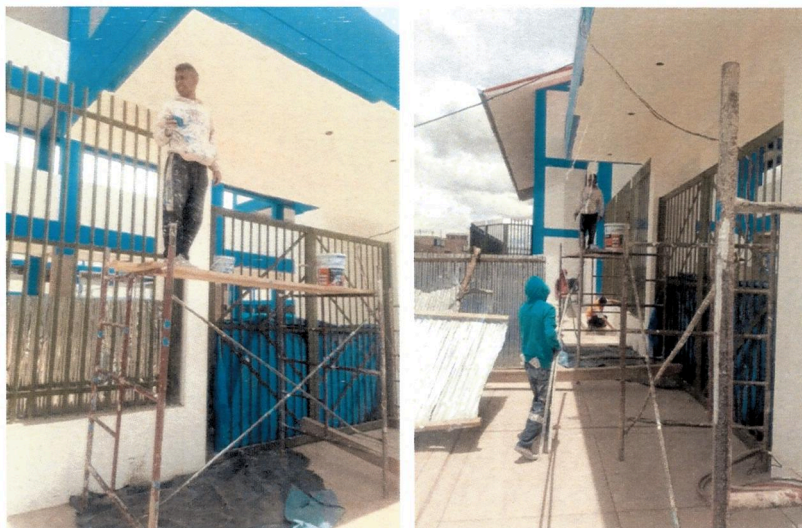
Por otro lado, durante la visita a la Obra del 11 de diciembre de 2019, se ha constatado que el personal de obra que labora en la zona del acceso principal a la obra no cuenta con los respectivos equipos de protección individual (EPI) no cuentan con ninguna protección para realizar los trabajos en altura, tal como se aprecia a continuación:

Fotografía N°s 13 y 14: Imágenes de la zona del acceso principal, donde se evidencia que personal del contratista labora sin los equipos de protección individual (EPI).
