**INFORME DE HITO DE CONTROL**  
**N° 1885-2019-CG/GRAY-SCC**

**EJECUCIÓN DE LA OBRA: "RECUPERACIÓN DEL SERVICIO  
DE TRANSITABILIDAD VEHICULAR Y PEATONAL EN LAS  
PRINCIPALES CALLES DEL CENTRO POBLADO DE COLCA -  
DISTRITO DE COLCA - PROVINCIA DE VÍCTOR FAJARDO -  
REGIÓN AYACUCHO"**

**HITO DE CONTROL N°1 - ETAPA DE EJECUCIÓN**

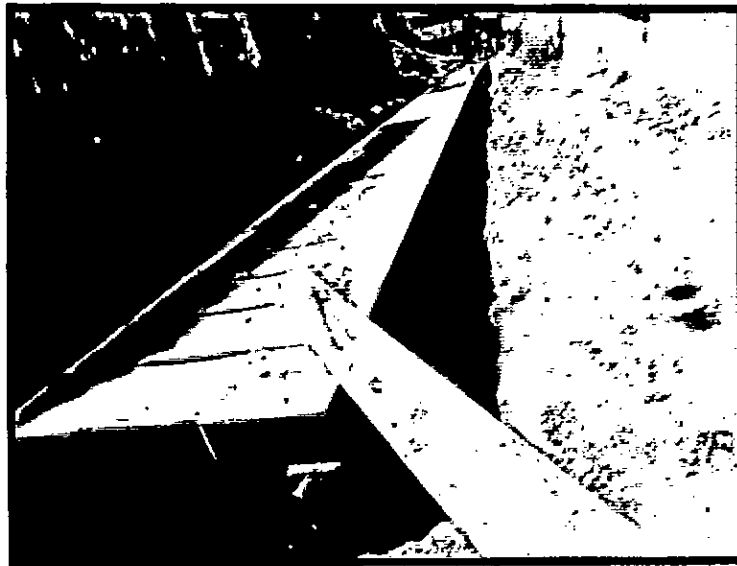
Imagen n.° 1

Pase peatonal, sin las medidas de seguridad correspondientes

Así, durante la inspección se observó que varios buzones no cuentan con tapas, postes de energía eléctrica que están a punto de colapsar, zanjas abiertas, aceros expuestos, que no cuentan con ningún tipo de señalización ni protección, personal obrero sin la indumentaria de seguridad adecuada, pases peatonales inestables e inseguros, para el tránsito de los pobladores beneficiarios y de los trabajadores de la obra; cuyos incumplimientos se encuentran sujetos a penalidades, según lo establecido en la cláusula décimo quinta del contrato n.° 095-2018-MDC/PROYECTOS de 30 de octubre de 2018.

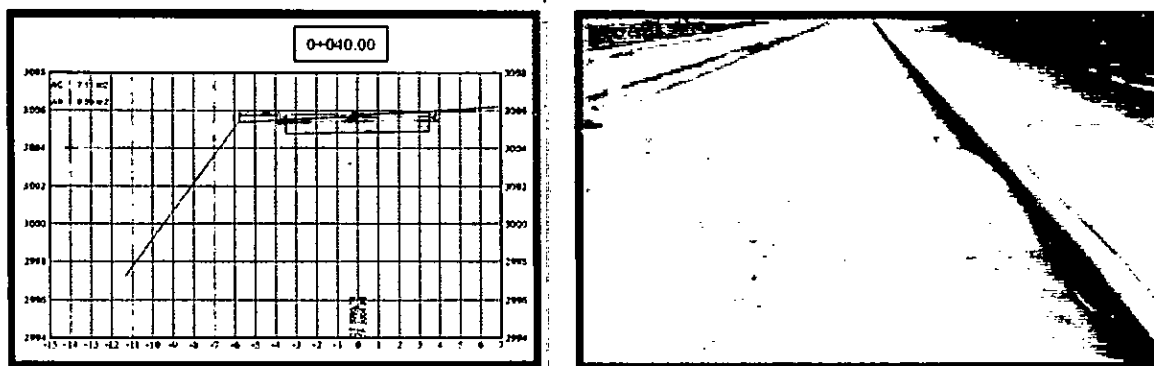
Imagen n.º 3

Jr. San Martín en la prog. 0+040, presenta una sección de vía distinta a lo indicado en los planos del expediente técnico"

En la imagen anterior se muestra la sección 0+040 del Jr. San Martín de los planos del expediente técnico, con veredas de 1.80 m y cunetas de 0.45 m en ambos lados del pavimento de 7 metros de ancho, sin embargo, en la visita se observó que la sección en referencia, presenta veredas de 1.20m, no existiendo cunetas y el pavimento se ha separado en 2 tramos mediante una berma central de 1,00 m de ancho.

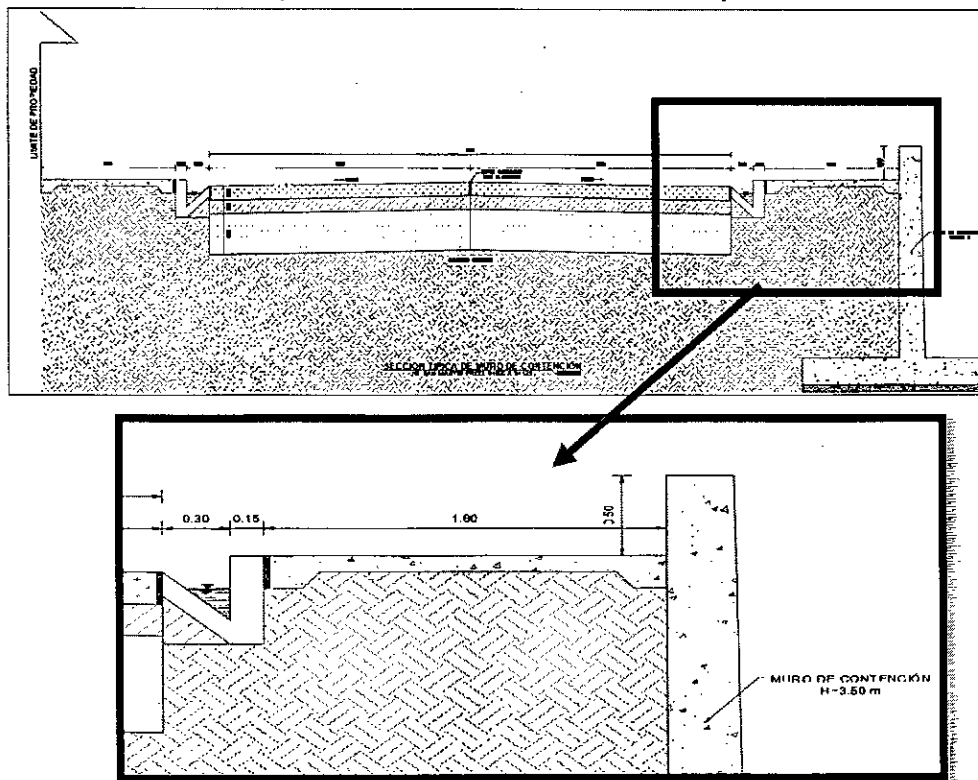
**Imagen n.º 4**  
**Detalle de la sección del muro de contención en el Jr. San Martín en la prog. 0+020 @ 0+0125, presenta una sección uniforme a 50 cm del pavimento**

En los planos del expediente técnico de la obra, en la sección 0+120 del Jr. San Martín, está establecido que la altura del muro de contención referenciada a nivel de la vereda es de 50 cm, además de que la vereda está pegada al muro de contención; sin embargo, en la visita efectuada por la comisión de control, cuyo resultado se plasmó en el acta de inspección de obra n.º 001-2019-CG/GRAY-CC-MDC-VF, se observa que la altura del muro de contención referenciada al nivel de la vereda es de 18 cm, además de presentar una separación de 30 cm entre el muro y la vereda.

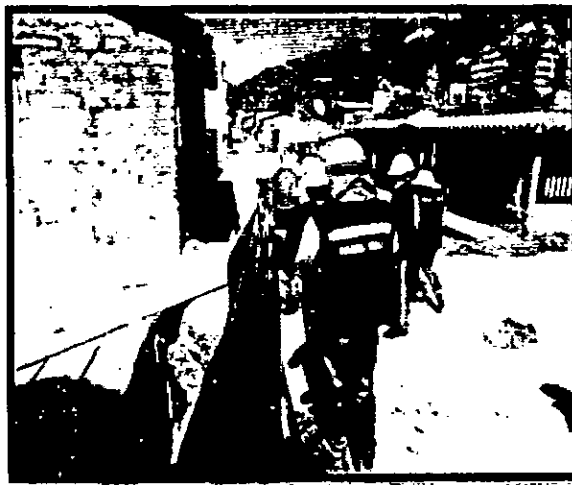
Imagen n.º 7  
Red de agua potable destruido en el Jr. Sánchez Cerro

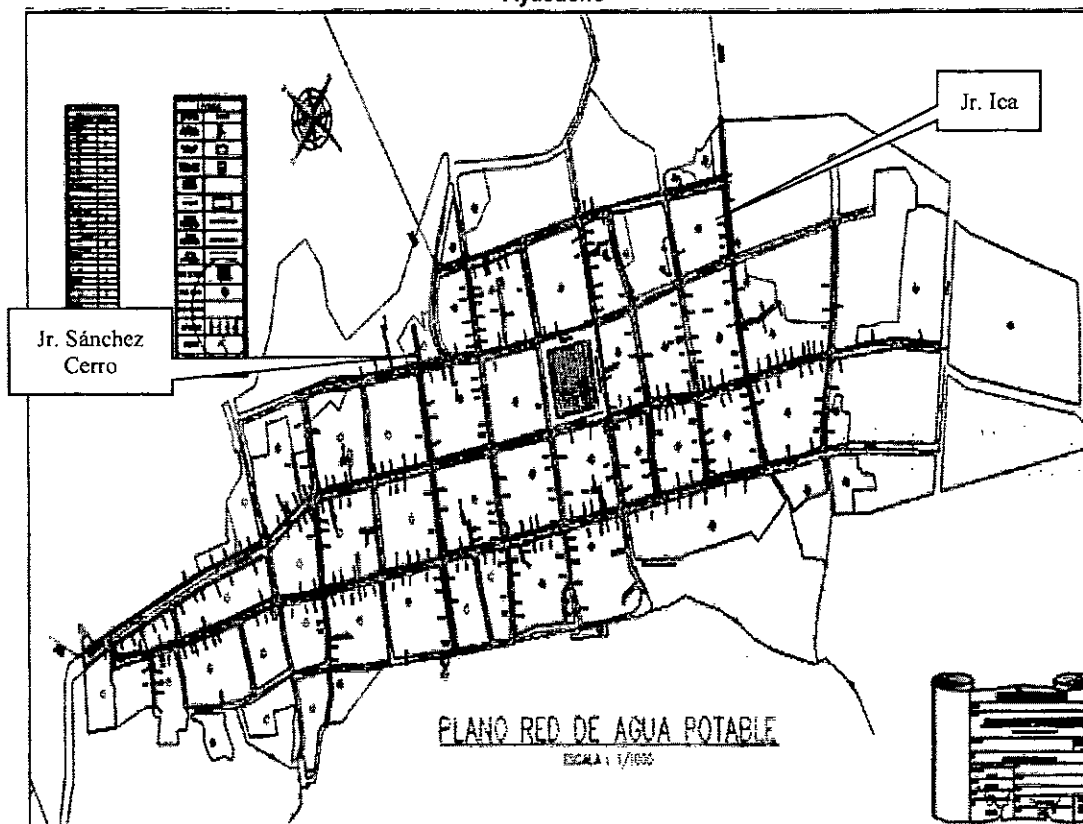
Imagen n.º 8

Plano de red de agua potable en la obra "Recuperación del servicio de transitabilidad vehicular y peatonal en las principales calles del centro poblado de Colca - Distrito de Colca - Provincia de Víctor Fajardo - región Ayacucho"

De la imagen n.º 25 se observa que en los planos de la obra "Recuperación del servicio de transitabilidad vehicular y peatonal en las principales calles del centro poblado de Colca - Distrito de Colca - Provincia de Víctor Fajardo - región Ayacucho", se ha considerado la ejecución de las partidas de reinstalación de red de agua potable, conexiones domiciliarias de agua potable, en el Jr. Sánchez Cerro cuadra 1-3 y en el Jr. Ica cuadra 1-3.

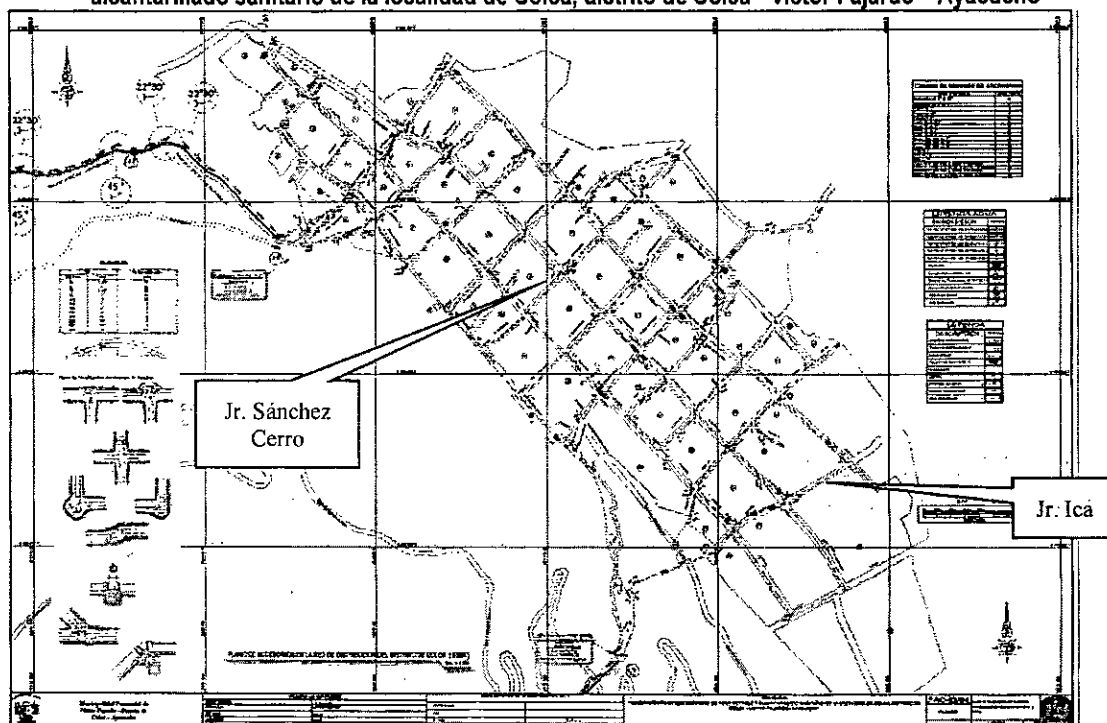
Imagen n.º 9

Plano de red de agua potable en la obra "Mejoramiento de los servicios de agua potable y alcantarillado sanitario de la localidad de Colca, distrito de Colca - Víctor Fajardo - Ayacucho"

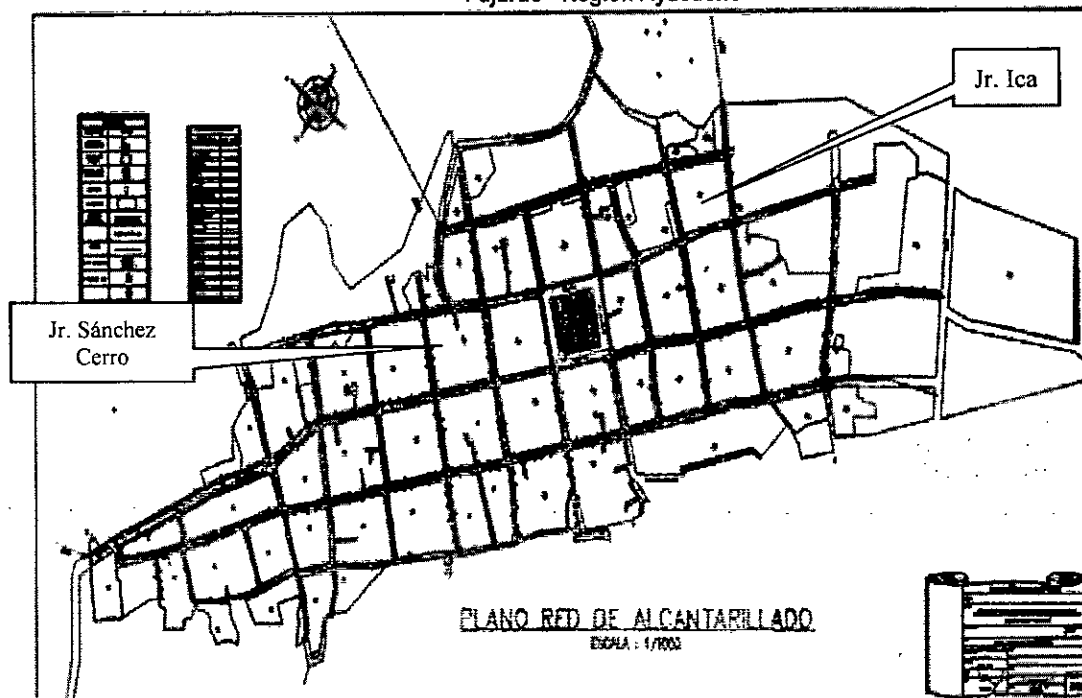
Imagen n.º 10

Plano de red de alcantarillado en la obra "Recuperación del servicio de transitabilidad vehicular y peatonal en las principales calles del centro poblado de Colca - Distrito de Colca - Provincia de Víctor Fajardo - Región Ayacucho"

De la imagen n.º 27, se observa que en los planos de la obra "Recuperación del servicio de transitabilidad vehicular y peatonal en las principales calles del centro poblado de Colca - Distrito de Colca - Provincia de Víctor Fajardo - región Ayacucho", se ha considerado la ejecución de las partidas de reinstalación de red de alcantarillado, conexiones domiciliarias de alcantarillado y construcción de buzones, en el Jr. Sánchez Cerro cuadra 1-3 y en el Jr. Ica cuadra 1-3.

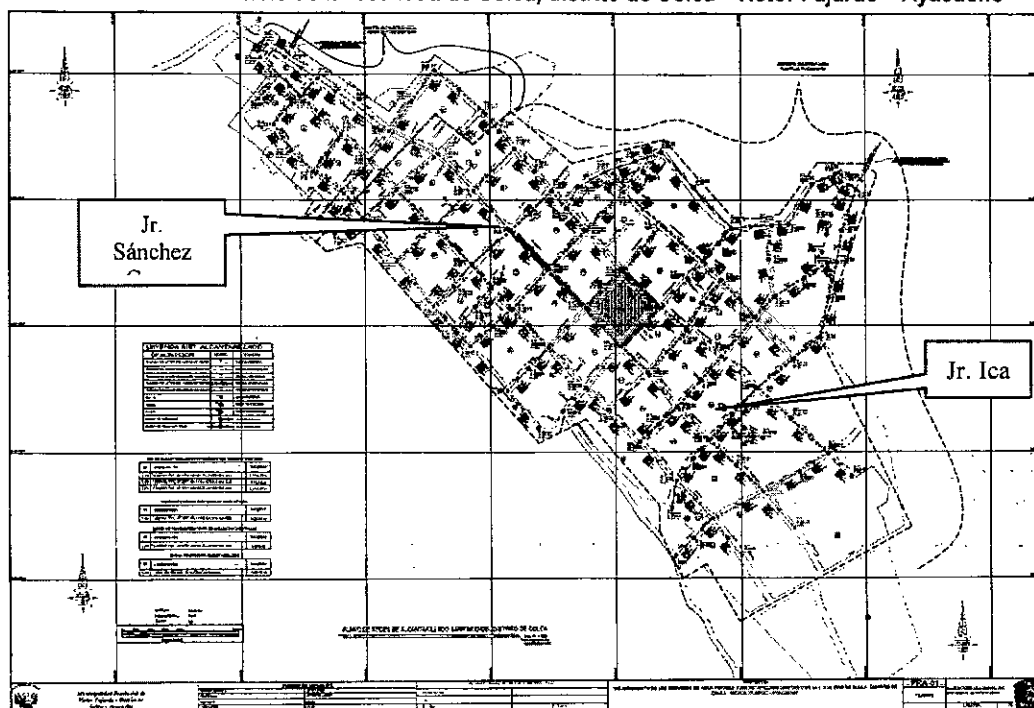
Imagen n.º 11

Plano de red de alcantarillado en la obra "Mejoramiento de los servicios de agua potable y alcantarillado sanitario de la localidad de Colca, distrito de Colca - Víctor Fajardo - Ayacucho"
