INFORME DE HITO DE CONTROL **N° 2255-2019-CG/GRLIB-SCC**

**CONTROL CONCURRENTE
MUNICIPALIDAD DISTRITAL DE SANAGORÁN
SANAGORÁN - SÁNCHEZ CARRIÓN - LA LIBERTAD**

**OBRA: "MEJORAMIENTO DEL SERVICIO DE
TRANSITABILIDAD DEL CAMINO VECINAL DESDE EL KM
0+000 EN EL CENTRO Poblado DE SANAGORÁN -
CARACMACA - LA CALZADA HASTA KM 21+771.21 EN EL
CENTRO Poblado DE RAUMATE - DISTRITO DE
SANAGORÁN - PROVINCIA DE SÁNCHEZ CARRIÓN -
REGIÓN LA LIBERTAD"**

**HITO DE CONTROL N° 1 - EJECUCIÓN DE OBRA,
PRIMERA VISITA**

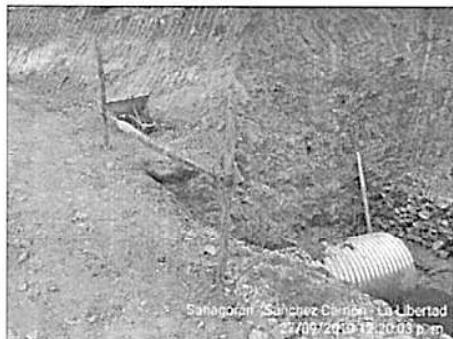
Imagen n.º 21

Alcantarilla de la Progresiva 14+101.24, en el que se aprecia la delimitación del área de trabajo de manera deficiente, con parantes no fijos y no estables.

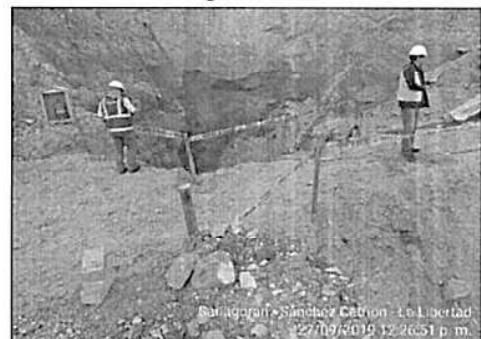
Imagen n.º 22

Alcantarilla ubicada en la Progresiva 14+305, en el que se aprecia la delimitación del área de trabajo de manera deficiente, con parantes no fijos y no estables.

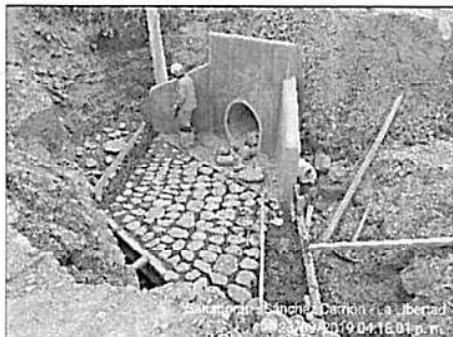
Imagen n.º 23

Alcantarilla en la Progresiva 15+020, en el que se aprecia la delimitación del área de trabajo de manera deficiente, con parantes no fijos y no estables.

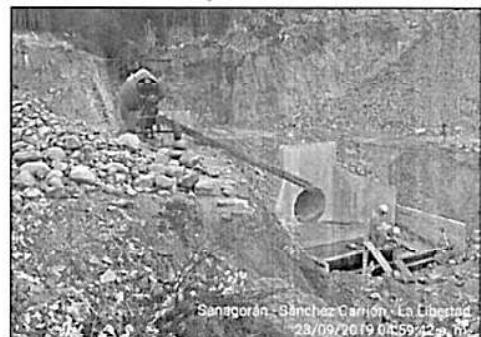
Imagen n.º 24

Alcantarilla ubicada en la Progresiva 17+021.63, en el que se aprecia la delimitación del área de trabajo de manera deficiente, con parantes no fijos y no estables.

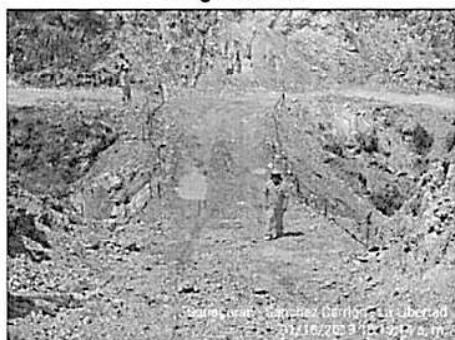
Imagen n.º 25

Acceso provisional en el puente vehicular de la Progresiva 7+940, en el que se aprecia la delimitación del área de trabajo de manera deficiente, con parantes no fijos (eucaliptos) y no estables.

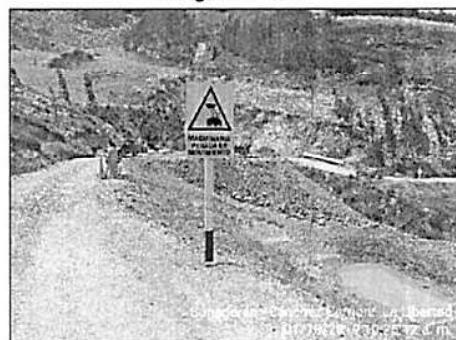
Imagen n.º 26

Es de verse que, en este frente de trabajo no se cuenta con una señalización de seguridad adecuada para los trabajos de excavación con maquinaria pesada (excavadora) y eliminación de material excedente con volquetes, tal como se señala en la especificación técnica de la partida "01.04 Mantenimiento de tránsito temporal y seguridad vial (ver imagen n.º 26).

Poca señalización en el puente vehicular de la Progresiva 7+940, apreciándose la no utilización de dispositivos y la cantidad indicada en la partida "01.04 Mantenimiento de tránsito temporal y seguridad vial".

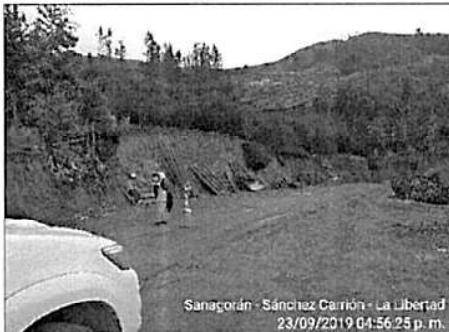
Imagen n.º 27

Señalero²² durante los trabajos de corte y transporte de material excedente, sin emplear tranqueras, equipos portátiles, señales y dispositivos necesarios.

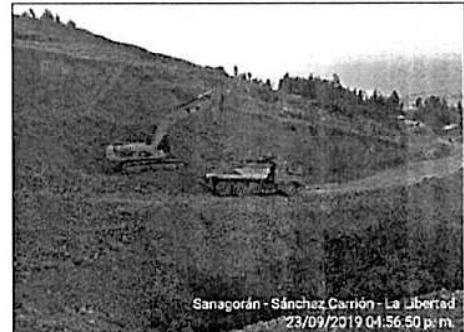
Imagen n.º 28

En la actividad de transporte de material excedente, se advierte que no se emplean las tranqueras, equipos portátiles, señales y dispositivos necesarios.

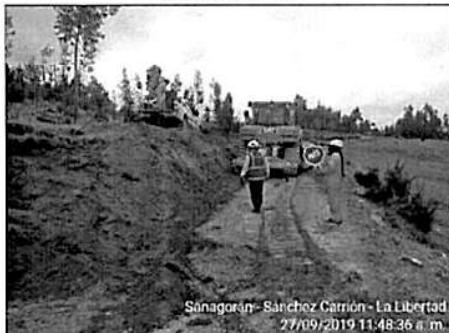
Imagen n.º 29

En la actividad de corte en material suelto, se advierte que los señaleros no emplean las tranqueras, equipos portátiles, señales y dispositivos necesarios.

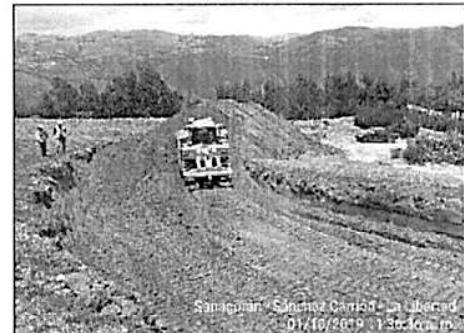
Imagen n.º 30

Se advierte que los señaleros no emplean tranqueras, equipos portátiles, señales y dispositivos, en el corte de material suelto realizado por la maquinaria pesada.

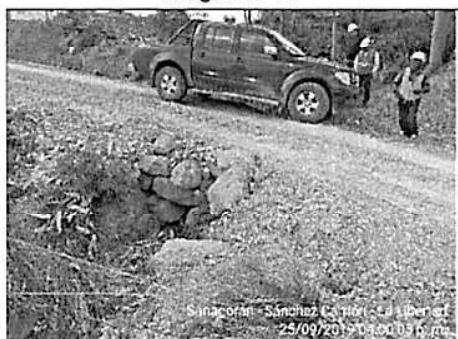
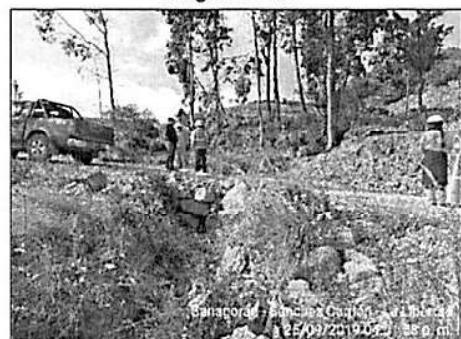
En la visita de campo que la Comisión de Control realizó el **25 de setiembre de 2019**, constató la existencia de un pase de agua rústico (de piedra) realizado por los moradores de la zona y que atraviesa la vía en la progresiva 16+920, el cual no está contemplado en el Expediente Técnico, situación que afectaría a los terrenos aledaños y a la vida útil del proyecto (ver imágenes n.^os 31, 32 y 33).

Existencia de un pase de agua rústico (de piedra) realizado por los moradores de la zona y que atraviesa la vía (Progresiva 16+920), el cual no está contemplado en el Expediente Técnico

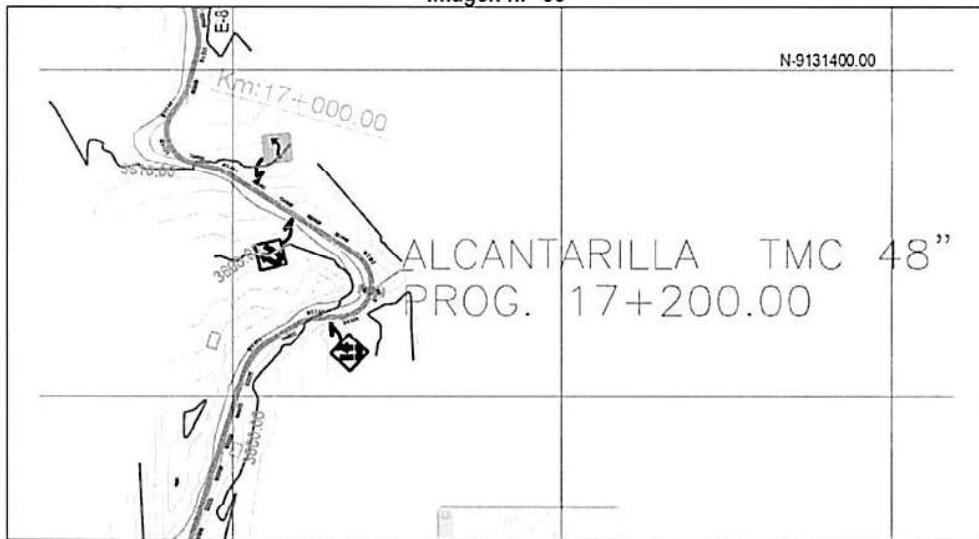
Imagen n.^o 33

Esta imagen, que es parte del plano clave km 0+000 a km 21+771.25, no contempla una estructura en reemplazo del pase rústico de agua (Imágenes n.^os 31 y 32)

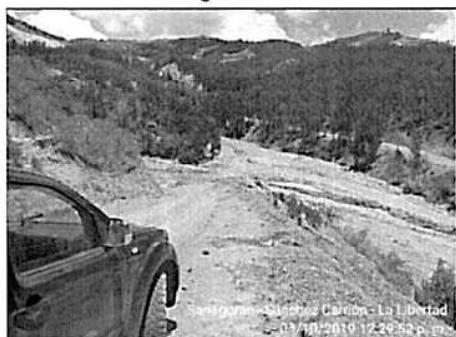
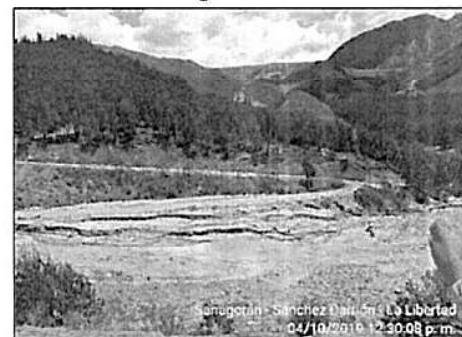
Se aprecia el tramo de la progresiva 4+700 a 4+860 que es parte del cauce del río Caracmarca, donde el proyecto ha contemplado ejecución de actividades de movimiento de tierras, pavimentos y cunetas.

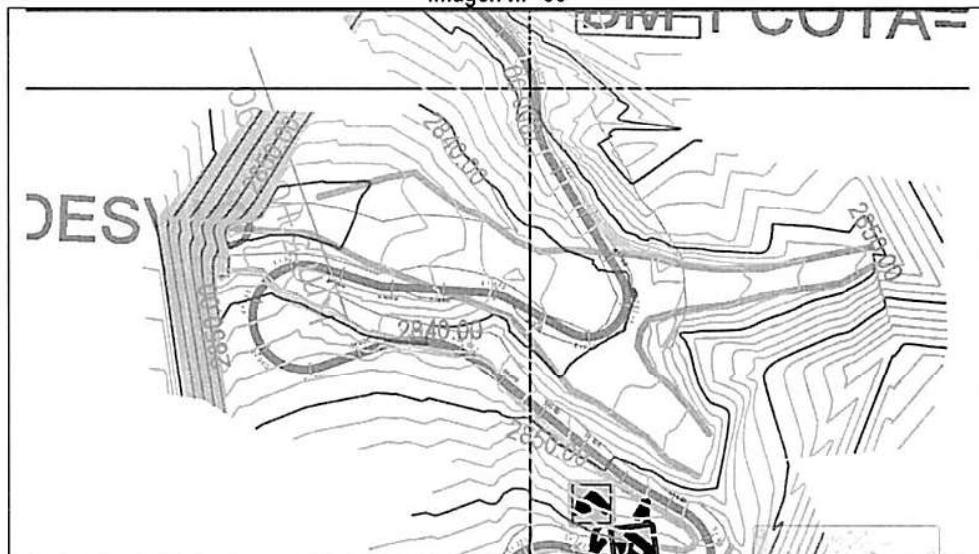
Imagen n.^o 36

Esta imagen, que es parte del plano clave km 0+000 a km 21+771.25, no contempla una estructura de pase en el río Caracmarca (Imágenes n.^os 34 y 35)

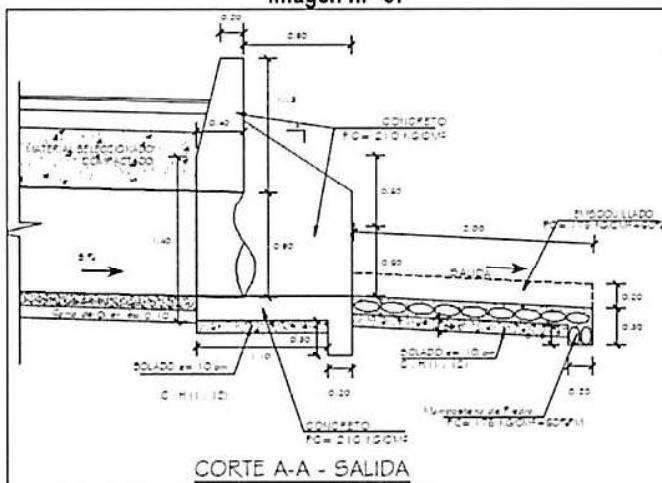
Imagen n.º 37

Diseño de alcantarilla según Expediente Técnico

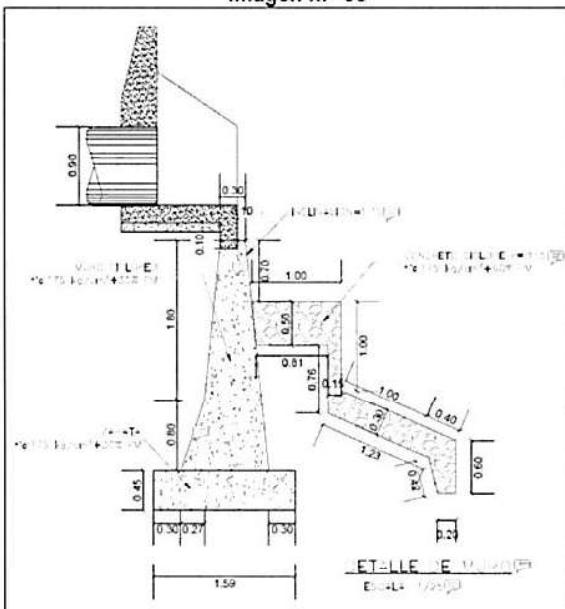
Imagen n.º 38

Fuente : Plano DT-ALC-CVC-17, Nuevo diseño de alcantarilla proporcionado por el Contratista.
Elaborado por : Comisión de Control.

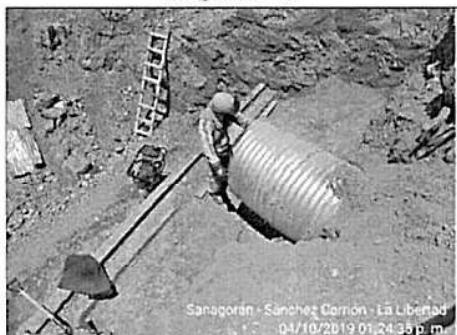
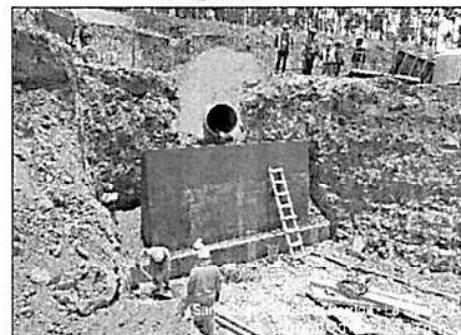
Construcción de alcantarilla progresiva 14+101.24 con cambio de diseño en la salida por las condiciones naturales del terreno

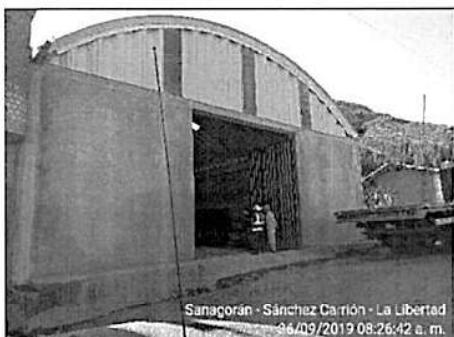
Imagen n.º 41

Almacén 1 ubicado en la calle Los Intelectuales s/n - Sector Cruz Blanca Parte Alta – Huamachuco, donde se almacena el cemento y otros insumos.

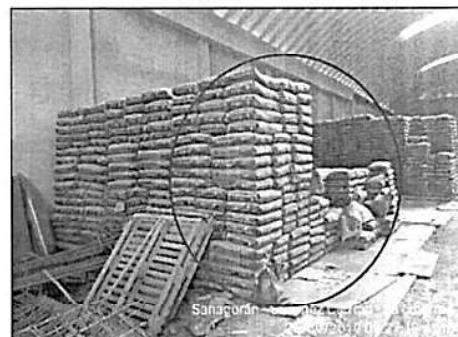
Imagen n.º 42

Cemento ubicado en el almacén n.º 1, colocado sobre planchas de madera ($e=2.5$ cm) y apilados en columnas de hasta 20 bolsas.

³⁰ La restricción de la cantidad de bolsas de cemento colocadas una encima de otra se da para evitar el endurecimiento de las bolsas inferiores, lo que produciría, entre otros, deficiencias en el mezclado y consecuentemente la uniformidad de las características del concreto preparado.

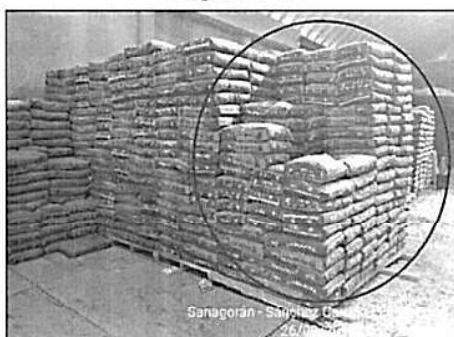
Imagen n.º 43

Cemento ubicado en el almacén n.º 1, colocado sobre parihuelas de madera y apilados en columnas de hasta 20 bolsas.

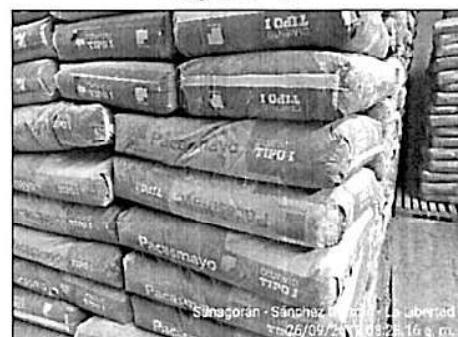
Imagen n.º 44

Cemento Pacasmayo Tipo I, almacenado en el almacén 1 para su empleo en obra en la construcción de las alcantarillas TMC y puente vehicular ($L=6$ m).

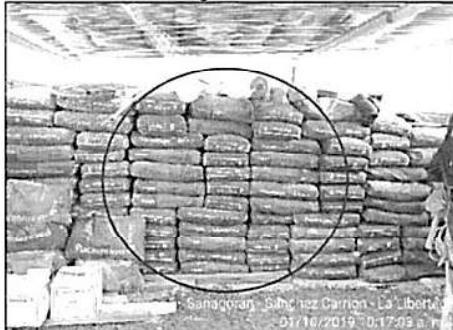
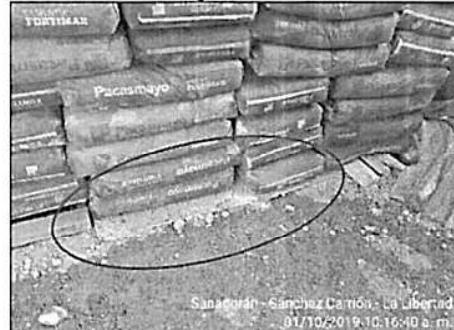
Cemento en almacén, ubicado en la progresiva 7+940, almacenado sobre planchas de madera ($e=2.5$ cm), apilado en rumas de doce (12) unidades.

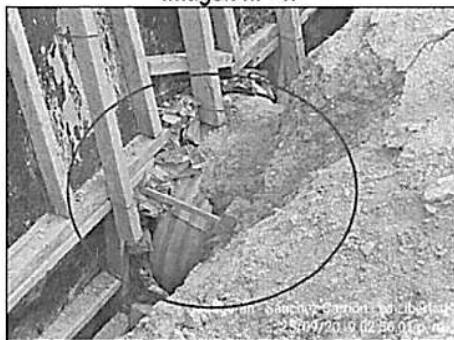
Imagen n.^o 47

El encofrado no presenta un buen empalme con la alcantarilla TMC Ø36" en la caja receptora (abertura circular), como resultado del mal corte realizado.

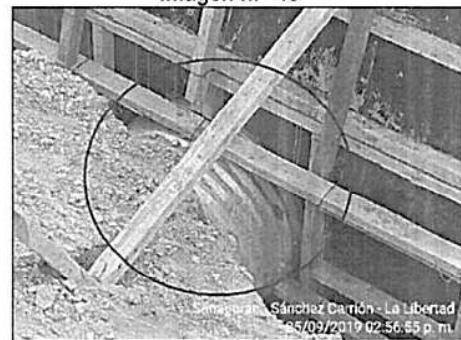
Imagen n.^o 48

Encofrado no presenta un buen empalme con la alcantarilla TMC Ø36" en el cabezal alero (abertura circular), como resultado del mal corte realizado.

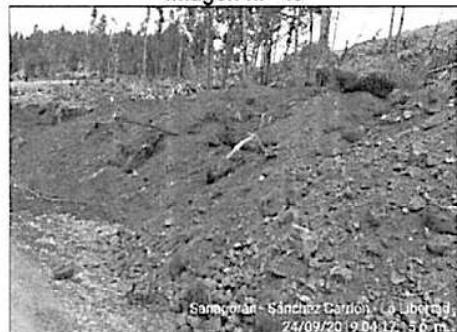
Imagen n.º 49

No se aprecia de manera diferenciada el trabajo de desbroce respecto al corte de terreno en diversos tramos de la vía proyectada.

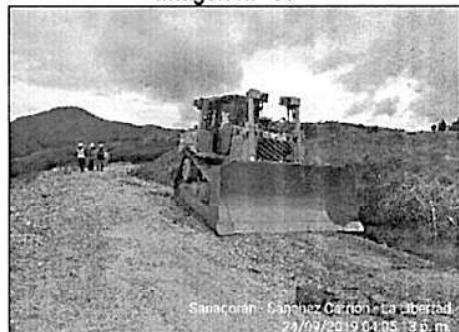
Imagen n.º 50

Se aprecia maquinaria realizando el corte de terreno en diversos tramos de la vía proyectada, en los que no se ha ejecutado el desbroce y limpieza de terreno.

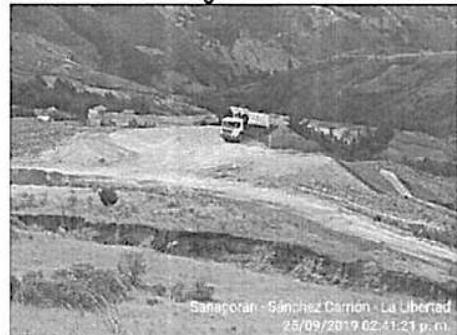
Imagen n.º 51

El material excavado es llevado al depósito de material excedente (DME) ubicado en la progresiva 14+200.

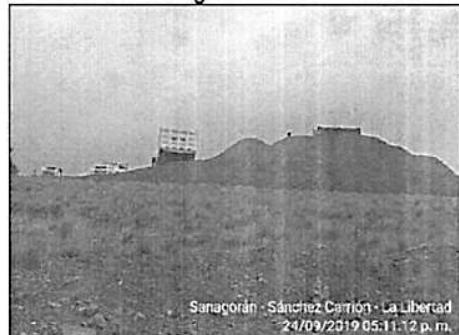
Imagen n.º 52

El material excavado es colocado en terrenos particulares adyacentes a la obra, a solicitud de sus propietarios.

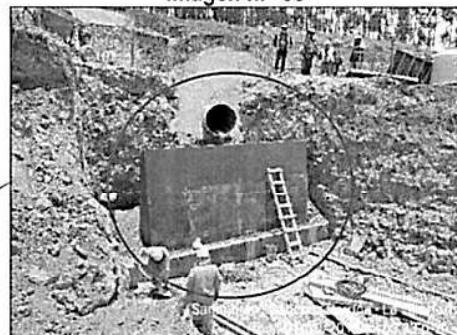
Imagen n.º 53

Se aprecia la modificación del diseño (cabezal alero) en la alcantarilla TMC de la progresiva 14+101.24, por las condiciones naturales del terreno.

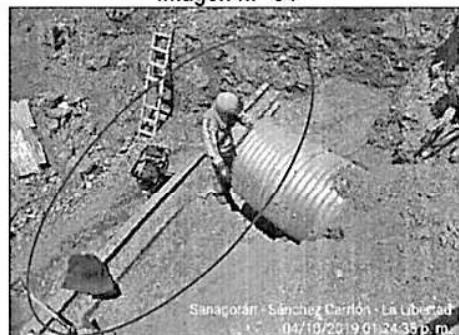
Imagen n.º 54

Modificación (cabezal alero) en la alcantarilla TMC de la progresiva 14+101.24, ejecutándose sin contar con la aprobación del proyectista y la Entidad.

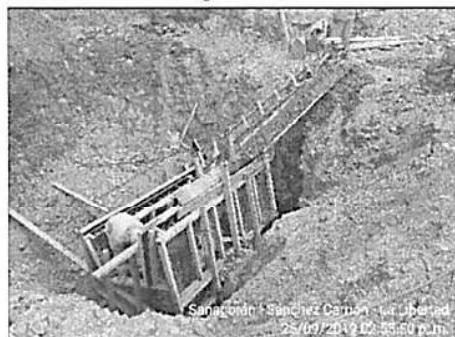
Imagen n.^o 57

Vaciado de concreto de los muros de la caja receptora correspondiente a la alcantarilla de la progresiva 7+940.
Sanagorán - Sánchez Carrión - La Libertad
25/09/2019 Día 55550 p.m.

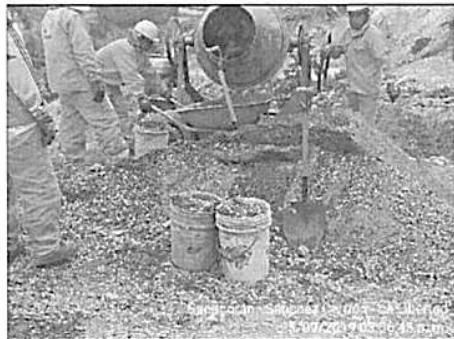
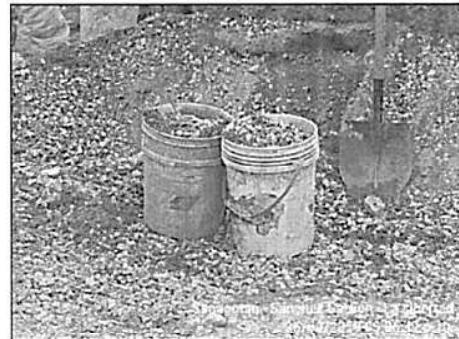
El material utilizado en la mezcla de concreto no cumple con las especificaciones técnicas; no se aprecia la grava y la arena gruesa por separado, que permita verificar su granulometría.

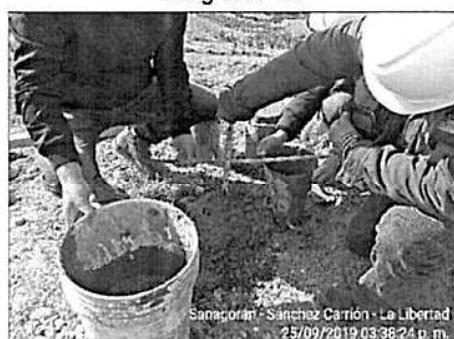
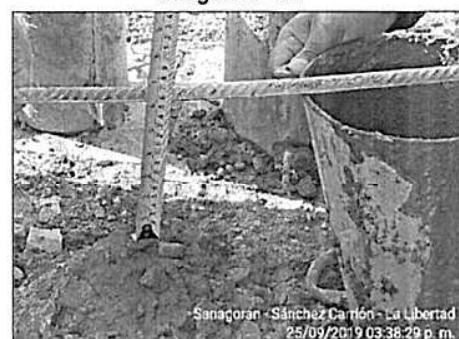
Asimismo, dicho asentamiento contraviene el rango permisible de la "Tabla 503-08: Rango de asentamientos permitidos en obras de concreto estructurales" del Manual de Carreteras – Especificaciones Técnicas Generales para Construcción EG-2013", la cual establece que, para muros armados, el rango de asentamiento 1 a 4 pulgadas.

Ingeniero Asistente de Supervisión, Luis Enrique Ortiz Chávez realizando la prueba de slump o consistencia mediante el cono de Abrams.

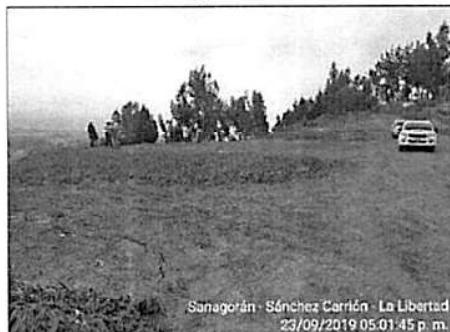
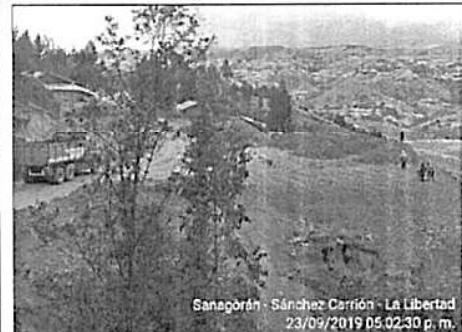
Es decir que, en la valorización n.º 2 del Contratista, no se ha considerado la disminución del metrado correspondiente al volumen de material excedente colocado en los terrenos aledaños a la vía (ver imágenes n.ºs 67, 68, 69 y 70). Asimismo, no existe sustento sobre

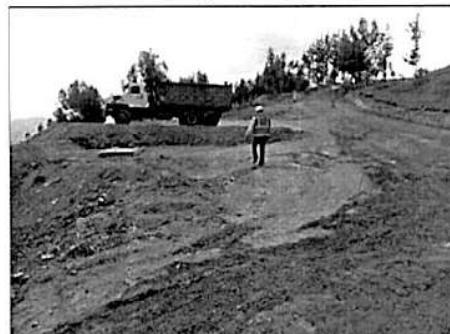
Imagen n.º 69

El material producto del corte del terreno es colocado en el lado opuesto de la vía y no en un DME cerca de la progresiva 17+000.

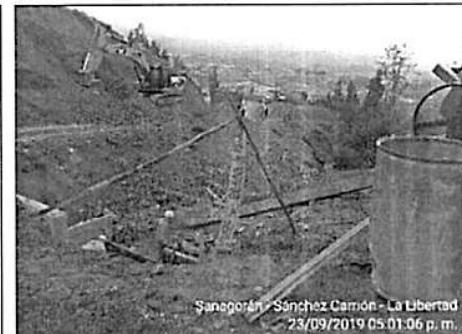
Imagen n.º 70

Otra vista del material producto del corte del terreno es colocado en el lado opuesto de la vía y no en un DME cerca de la progresiva 17+000.
