**INFORME DE CONTROL ESPECÍFICO N° 026-2020-2-
0396-SCE**

**"PAGO DE PARTIDAS CON METRADOS
PARCIALMENTE EJECUTADOS EN LA OBRA MEJOR Y
AMPL. DEL SIST. DE AGUA POTABLE Y
SANEAMIENTO EN
CONDORSENCCA, IMPERIAL, MIRAFLORES, VILLA LA
LIBERTAD Y PUEBLO LIBRE, DIST. HVCA"**

INFORME DE CONTROL ESPECÍFICO N° 026-2020-2-0396-SCE

LA ADMINISTRACIÓN MUNICIPAL APROBÓ, PAGÓ LAS VALORIZACIONES Y RECEPCIONÓ LA OBRA CON PARTIDAS QUE CUENTAN CON METRADOS PARCIALMENTE EJECUTADOS, OCASIONANDO PERJUICIO ECONÓMICO POR S/44 668,25.

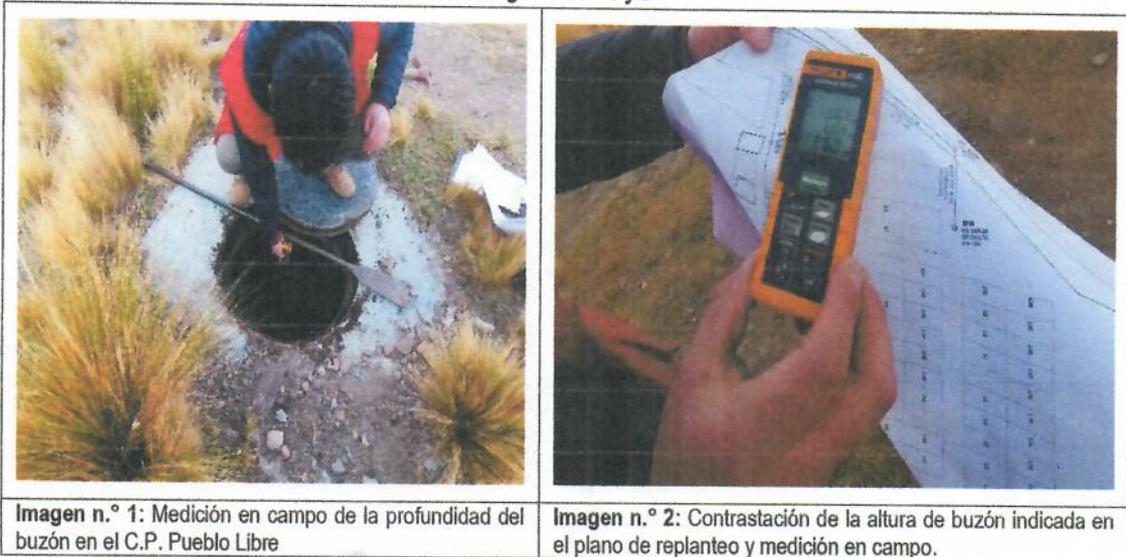
Imágenes n.ºs 1 y 2

Del cuadro anterior se desprende que, la Partida 01.05.01 Concreto f'c=210 kg/cm² de las redes colectoras interceptoras (m³) del sistema de alcantarillado en el Centro poblado de Pueblo Libre tienen metrados parcialmente ejecutados.

Imagen n.º 1: Medición en campo de la profundidad del buzón en el C.P. Pueblo Libre

Imagen n.º 2: Contratación de la altura de buzón indicada en el plano de replanteo y medición en campo.

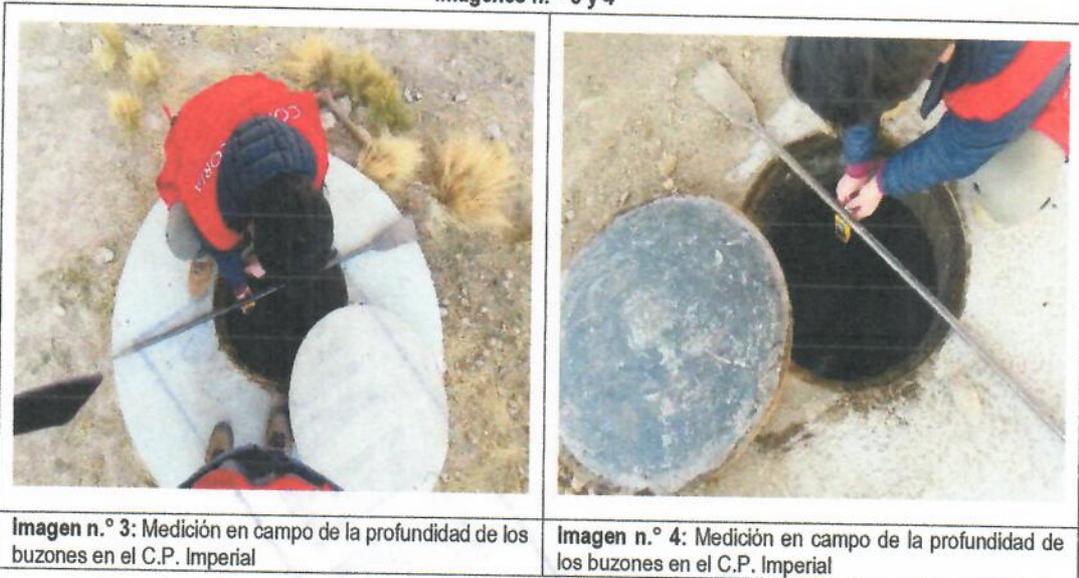
Imágenes n.º 3 y 4

Del cuadro anterior se desprende que, la Partida 01.05.01 Concreto $f'c=210$ kg/cm² de las redes colectoras interceptoras (m³) del sistema de alcantarillado en el Centro poblado de Imperial tienen metrados parcialmente ejecutados.

Imagen n.º 3: Medición en campo de la profundidad de los buzones en el C.P. Imperial

Imagen n.º 4: Medición en campo de la profundidad de los buzones en el C.P. Imperial

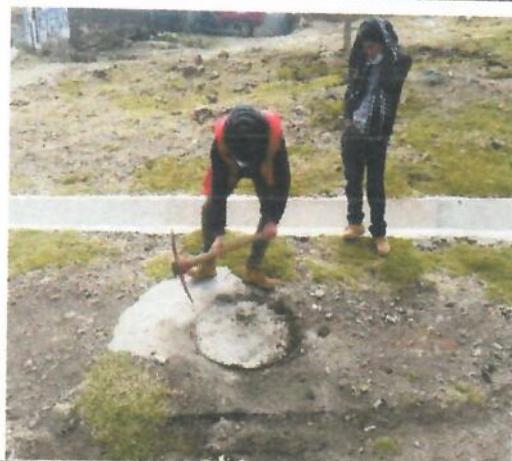
Imágenes n.º 5 y 6

Imagen n.º 5: Abertura de los buzones en presencia del personal designado por la Sub Gerencia de Estudios Supervisión y Liquidación de la Municipalidad Provincial de Huancavelica.

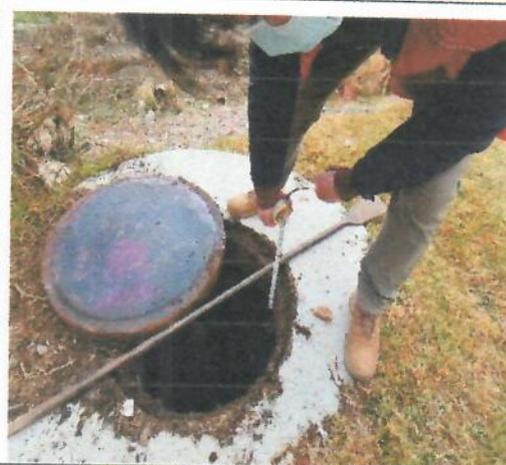
Del cuadro anterior se desprende que, la Partida 01.05.01 Concreto f'c=210 kg/cm2 de las redes colectoras interceptoras (m3) del sistema de alcantarillado en el Centro poblado de Miraflores tienen metrados parcialmente ejecutados. A continuación, se muestran la toma fotográfica de la medición de las profundidades de buzón en el centro poblado de Miraflores.

Imagen n.º 6: Medición en campo de la altura de techo de los buzones en el C.P. Miraflores.

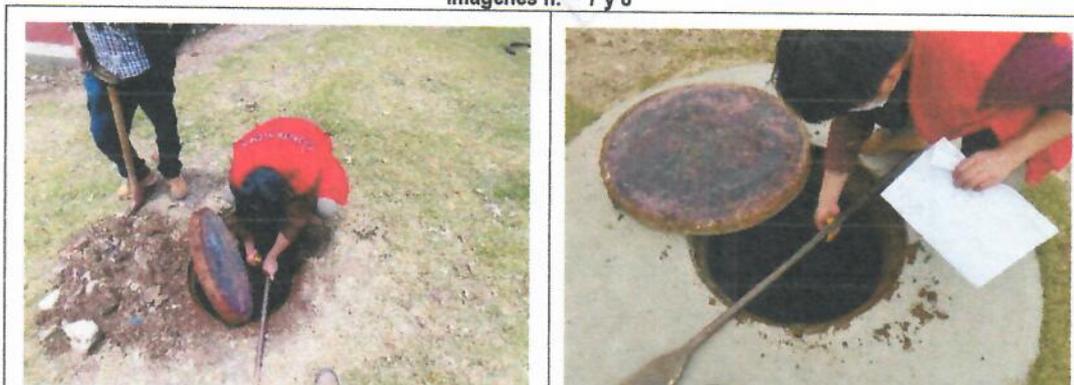
Imágenes n.ºs 7 y 8

Del cuadro anterior se desprende que, la Partida 01.05.01 Concreto f'c=210 kg/cm² de las redes colectoras interceptoras (m³) del sistema de alcantarillado en el Centro poblado de Villa La Libertad fue tienen metrados parcialmente ejecutados. A continuación, se muestran la toma fotográfica de la medición de las profundidades de buzón en el centro poblado de Villa La Libertad.

Imagen n.º 7: Medición de la profundidad de los buzones en presencia del personal designado por la Sub Gerencia de Estudios Supervisión y Liquidación de la Entidad.

Imagen n.º 8: Medición en campo de la profundidad de los buzones en el C.P. Villa la Libertad

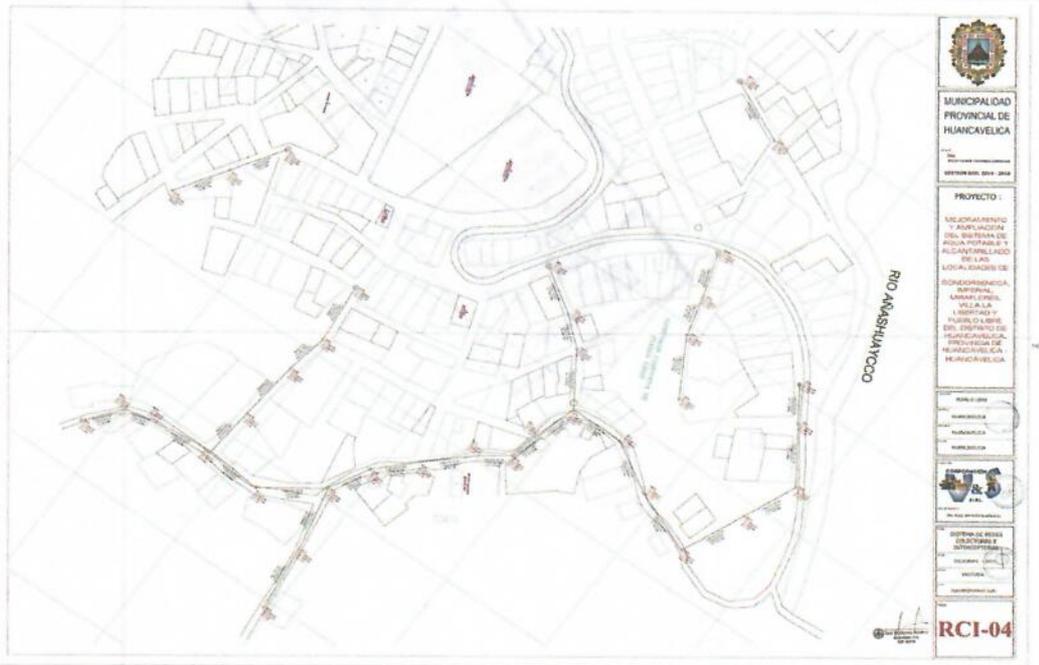
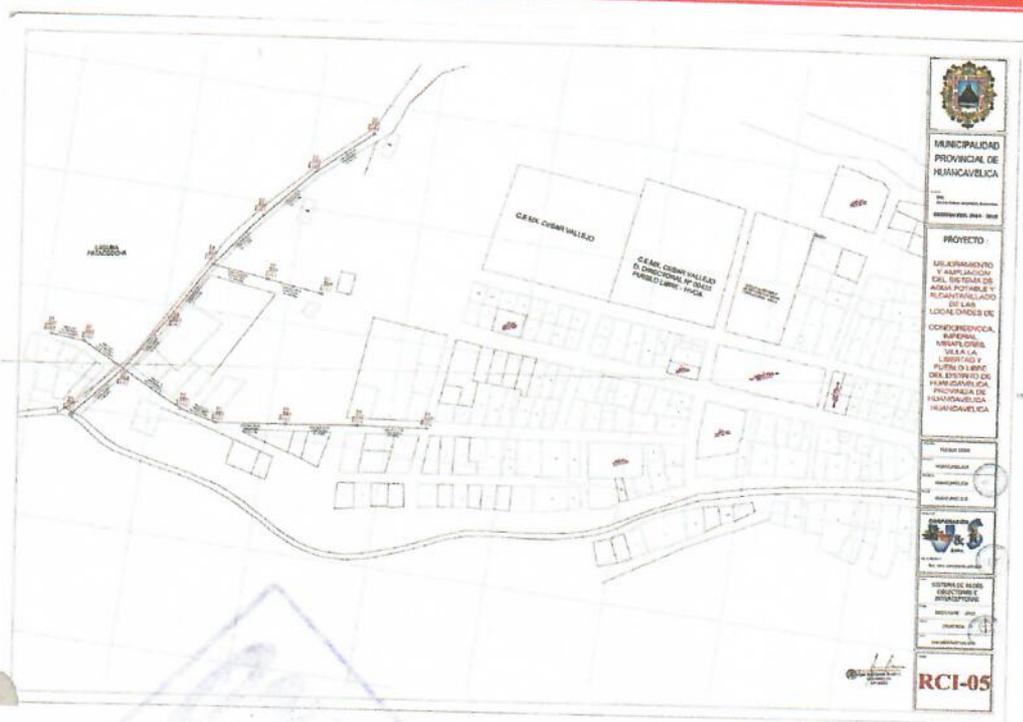
Planos-Sistema de redes colectoras e interceptoras, laminas RCI-04 y RCI-05

De acuerdo al expediente técnico, los planos "Sistema de redes colectoras e interceptoras, láminas RCI-04 y 05" (**Apéndice n.º 13**), establecieron la ejecución de cincuenta y tres (53) buzones en la red colectora del sistema de alcantarillado con profundidades detalladas en el cuadro n.º 4; las cuales según el presupuesto y la planilla de metrados del expediente técnico y el expediente de adicional y deductivo de obra n.º 3 (**Apéndice n.º 14**) cuantifican un volumen de 100,68 metros cúbicos de concreto fc=210 kg/cm² a colocar, tal como se detalla en el siguiente cuadro.

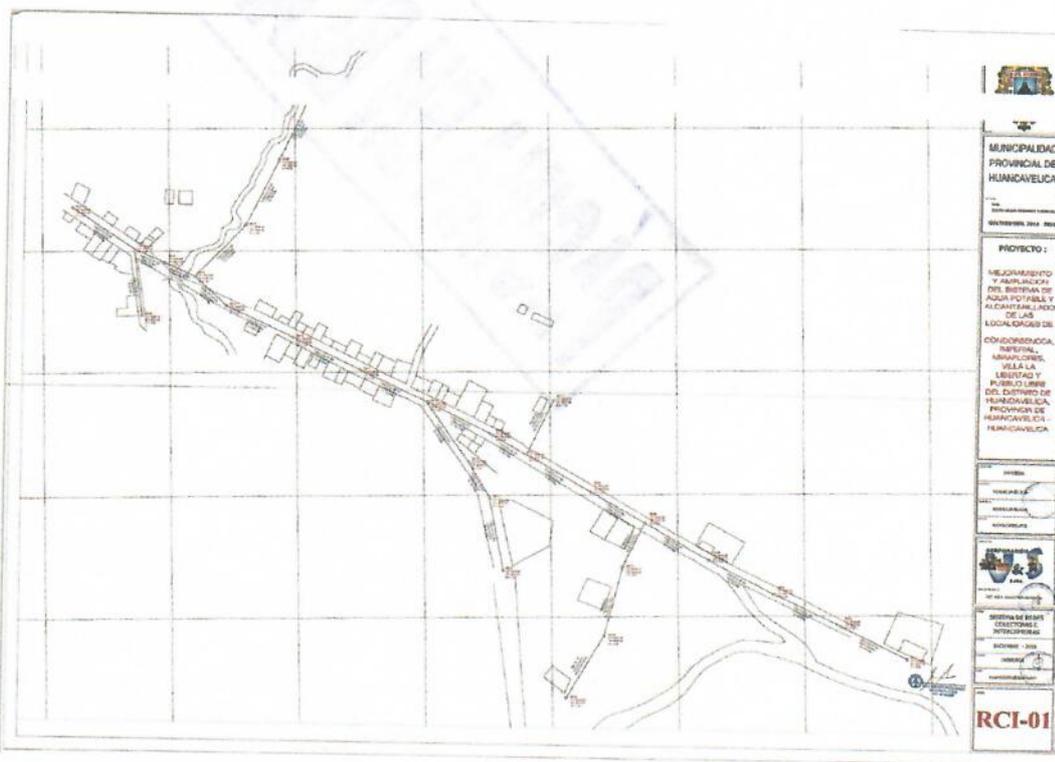
Plano-Sistema de redes colectoras e interceptoras, lamina RCI-01

De acuerdo al expediente técnico, el plano "Sistema de redes colectoras e interceptoras, lámina RCI-01" (Apéndice n.º 16) estableció la ejecución de veintitrés (23) buzones en la red colectora del sistema de alcantarillado con profundidades detalladas en el cuadro n.º 7; asimismo, el expediente de adicional y deductivo de obra n.º 3 según el plano "Sistema de redes colectoras e interceptoras, lámina PI-07" (Apéndice n.º 17) estableció la ejecución de seis (6) buzones adicionales en la red colectora del sistema de alcantarillado con profundidades detalladas en el cuadro n.º 7, las cuales según el presupuesto y la planilla de metrados del expediente técnico y expediente de adicional y deductivo de obra n.º 3 (Apéndice n.º 14) hacen un volumen total de 56,62 metros cúbicos de concreto $fc=210$ kg/cm² a colocar, tal como se detalla en el siguiente cuadro.

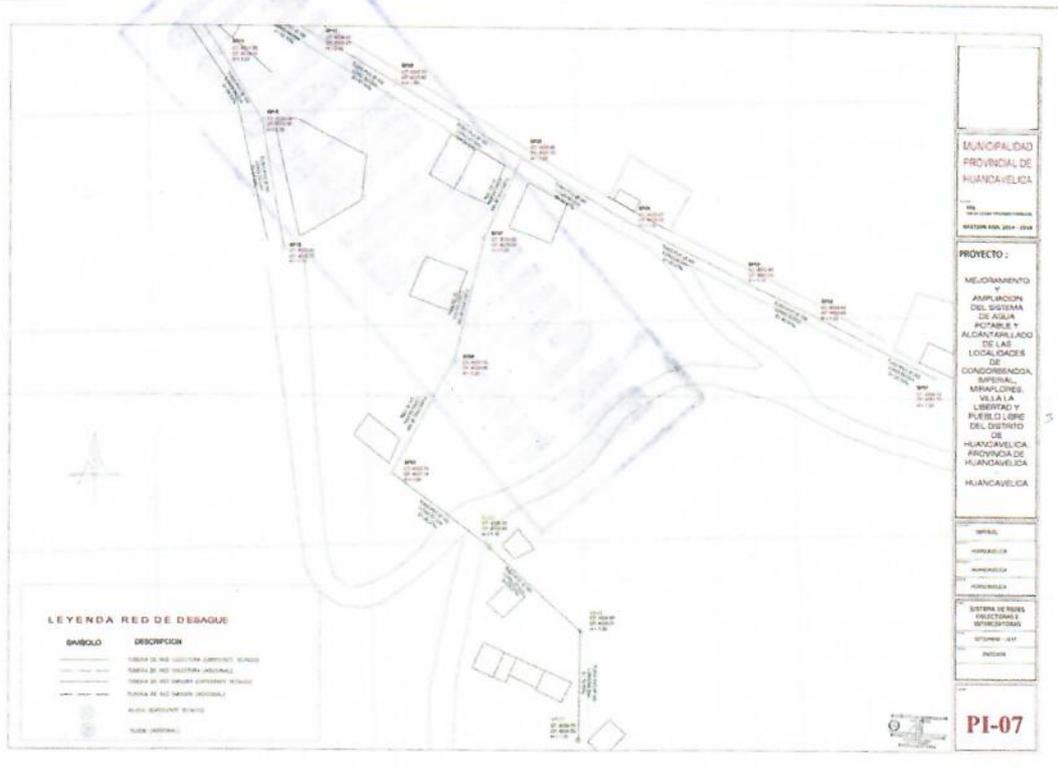
Plano-Sistema de redes colectoras e interceptoras, lamina PI-07

Sin embargo, en la inspección física de la obra y el plano de replanteo "Sistema de redes colectoras e interceptoras, láminas PI-07" (Apéndice n.º 18) de la liquidación técnica financiera de la obra, se advierte que, se ejecutaron veintinueve (29) buzones en la red colectora del sistema de alcantarillado con profundidades detalladas en el cuadro n.º 7; las cuales cuantifican 41,69 metros cúbicos de concreto $fc=210$ kg/cm² realmente ejecutado, existiendo una diferencia de 14,93 metros cúbicos de concreto $fc=210$ kg/cm² no ejecutado; así como, deficiencias técnicas en la ejecución, conforme se detalla a continuación:
